## NAPRAWA STALOWEGO ZBIORNIKA USZKODZONEGO PRZEZ PODCIŚNIENIE

### REPAIR OF A STEEL TANK DAMAGED BY VACUUM

**Abstract** Repair of the shell of a vertical cylindrical tank for fuel oil, damaged by vacuum, is described. The tank capacity is  $V = 5\,000\text{ m}^3$ . The repair has been made in two stages:

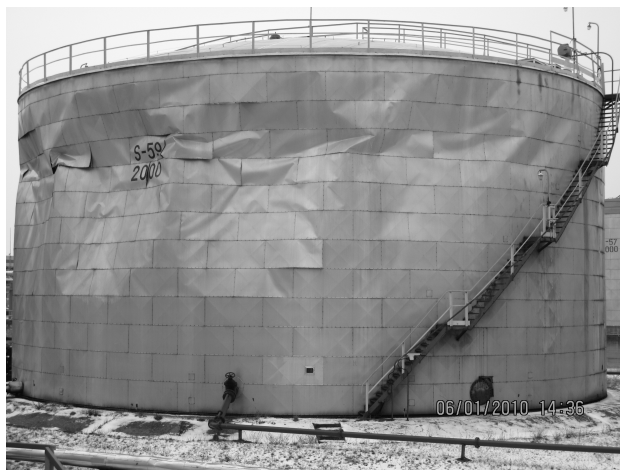
W styczniu 2010 roku przedmiotowy zbiornik został uszkodzony przez wytworzone w nim podciśnienie. Po opadach śniegu na zaworze oddechowym na dachu zbiornika utworzyła się zaspą, która podczas krótkotrwałego ocieplenia została wprawdzie usunięta przez służbę utrzymania ruchu ale wewnątrz zaworu pozostała wilgoć. Przy kolejnym spadku temperatury do  $-5^\circ\text{C}$  wilgoć ta zamieniła się w lód, który spowodował przymarznącie do łożysk „grzybków” otwierających dostęp powietrza do wnętrza zbiornika wówczas gdy zaczynało występować w nim podciśnienie. W nocy, w której zaistniała awaria ze zbiornika wypompowano  $1\,721 \text{ m}^3$  magazynowanego w nim oleju opałowego, czyli około 1/3 całkowitej pojemności zbiornika. Ponieważ zbiornik był całkowicie szczelny, wytworzone w nim podciśnienie poważnie zdeformowało górną część płaszczu na długości stanowiącej około 1/3 obwodu zbiornika (rys. 1 i 1a).

Rys. 1. Widok ogólny zbiornika

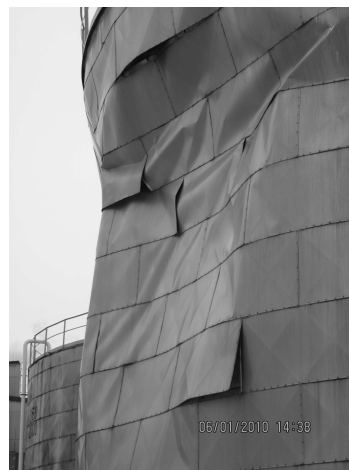
Rys. 1a. Zbliżenie deformacji blach płaszczu zbiornika

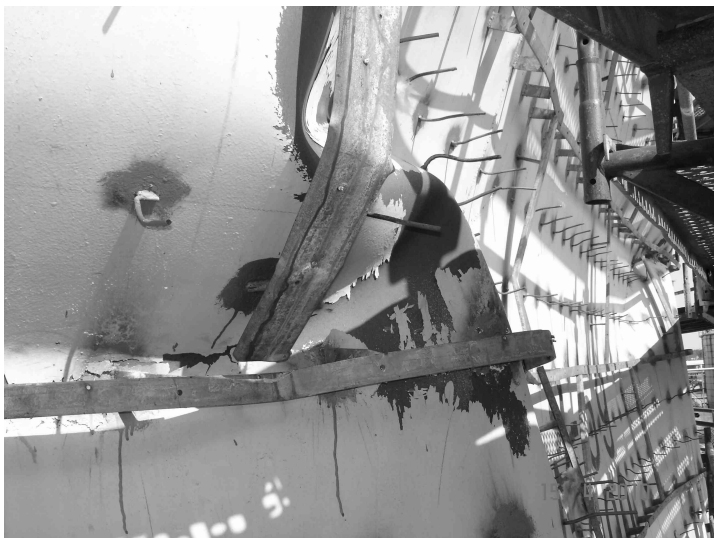
Pomiary wykonano tylko w 55 punktach nieregularnie rozmieszczonych na deformacjach płaszcza. Punkty te zostały jednak trwale oznaczone co pozwoliło na ocenę skuteczności roztlóczenia hydrostatycznego zastosowanego jako pierwszy etap przywracania zbiornikowi prawidłowego kształtu. Po zdemontowaniu izolacji termicznej na zdeformowanej części płaszcza stwierdzono, że największe deformacje występują na drugim pierścieniu blach płaszcza (cardze) licząc od górnej jego krawędzi. Deformacje te jako wklęsnięcia i wypukłości, lecz o znacznie mniejszej wartości, przenosiły się także na sąsiednie pierścienie blach. W pięciu miejscach drugiego pierścienia blach płaszcza występowały deformacje z ostrymi załamaniem blach (rys. 2).

Rys. 2. Ostre załamania blach płaszcza widoczne po rozizolowaniu zbiornika

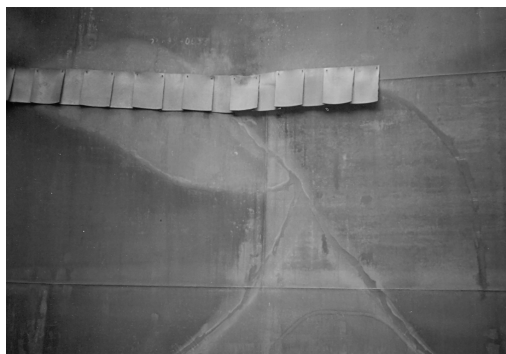
Rys. 3. Fartuchy gumowe przymocowane do płaszcza zbiornika

Naprawę postanowiono rozpocząć od wypełnienia zbiornika wodą aby parciem hydrostatycznym zmniejszyć wartość wklęsnięć i wypukłości jego płaszcza. Dalsze działania naprawcze opracowano w dwóch wariantach w zależności od efektów jakie uzyska się po roztlóczeniu hydraulicznym. Taki sposób opracowania dokumentacji remontowej był konieczny, aby firmy przystępujące do przetargu na naprawę zbiornika znały zakres i przewidywaną technologię naprawy. W obu wariantach drugiej fazy remontu zakładano wycięcie w drugim od góry pierścieniu płaszcza tych fragmentów blach, na których występowały ostre załamania. Różnica w obu wariantach drugiego etapu remontu polegała na tym, czy będzie czy nie będzie konieczne mechaniczne kształtowanie blach po roztlóczeniu hydrostatycznym płaszcza. Przy naprawie omawianego zbiornika stosowanie montażowych pierścieni profilujących i dociąganie do nich blach płaszcza jarzmami okazało się zbędne. Przechodząc do omówienia czynności remontowych w kolejności ich wykonania należy podać, że przed wypełnieniem zbiornika wodą obawiano się pęknięć blach w sąsiedztwie ostrych ich załamów. Wytypowano więc miejsca prawdopodobnych pęknięć i pokryto je fartuchami z gumy, które miały być dociskane do płaszcza parciem wody wprowadzonej do zbiornika. Fartuchy miały wysokość około 50÷60 cm i składały się z odcinków czterdziestocentymetrowej długości nałożonych na siebie w stykach pionowych i przymocowanych do płaszcza

blachowkrętami tylko na górnej krawędzi (rys. 3). Taka konstrukcja fartucha zapewniała dość dobre jego dopasowywanie się do zdeformowanego płaszcza, którego wklęsnięcia i wypukłości przemieszczają się w miarę napełniania zbiornika wodą i zwiększającego się jej nacisku na płaszczyznę.

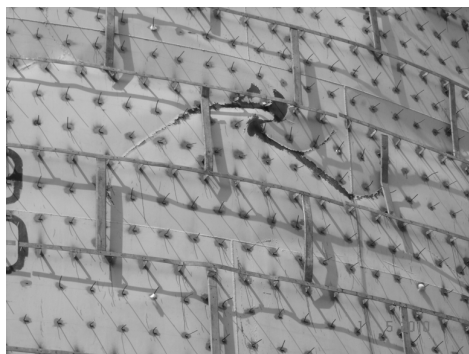
Po hydrostatycznym rozłoczeniu zbiornika, które trwało 72 godziny stwierdzono bardzo wyraźną poprawę jego kształtu i tylko jeden mały wyciek, który wkrótce ustał prawdopodobnie na wskutek zamulenia nieszczelności produktami korozji spływającymi wraz z wodą (rys. 4).

Rys. 4. Niewielki wyciek wody spowodowany pęknięciem blach płaszcza na ostrym załamaniu podczas rozłaczania hydrostatycznego

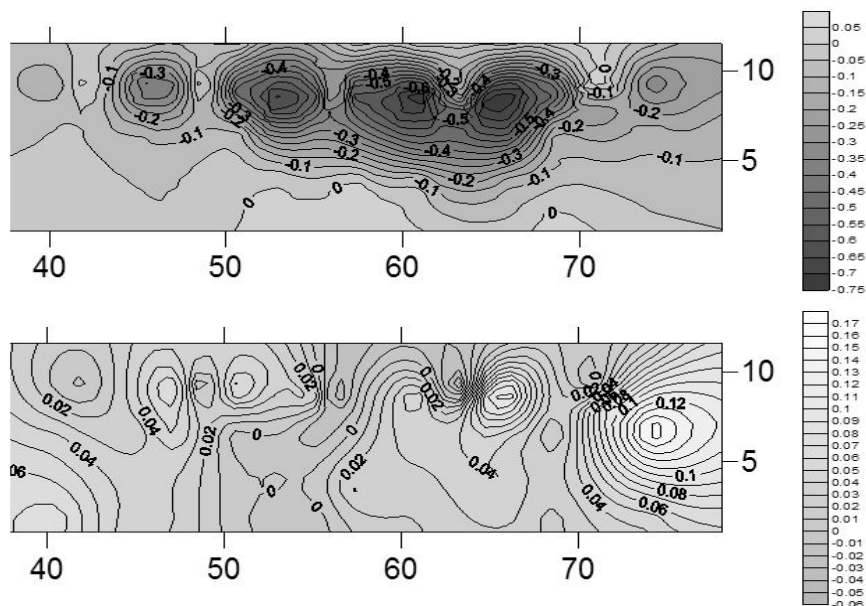
Po wypuszczeniu wody ze zbiornika deformacje bardzo zmniejszone częściowo powróciły – obrazują to wyniki pomiarów geodezyjnych zamieszczone w tabelicy 1 oraz wykonana na ich podstawie symulacja komputerowa – mapa deformacji (rys. 5).

Rys. 5. Warstwice przedstawiające deformacje płaszcza na jego rozwinięciu przed napełnieniem zbiornika wodą (górny rysunek) i po wypompowaniu wody (dolny rysunek). Wymiary podano w metrach

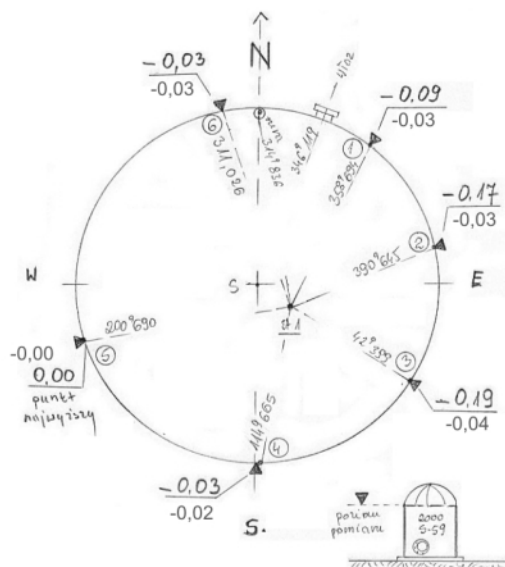
Bardzo znamienne są też wyniki pomiarów wysokości wybranych punktów na dachu zbiornika w jego styku z płaszczem – wskazują one, że dach znacznie podniósł się w tej strefie, w której płaszcz miał największe deformacje (rys. 6). Jest to zrozumiałe – w płaszczu zmniejszone zostały deformacje wypychając dach ku górze.

Rys. 6. Położenie reperów na styku dachu z płaszczem w porównaniu z poziomem prawidłowym, przed napełnieniem zbiornika wodą (napis odręczny nad kreską) i po wypompowaniu wody (druk pod kreską). Wymiary podano w metrach

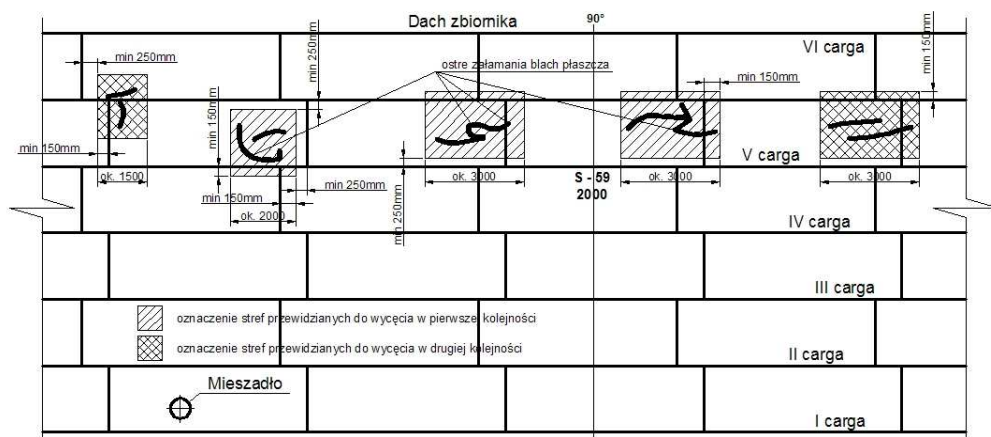
Po przeanalizowaniu kształtu płaszcza po rozciąganiu hydraulicznym wytypowano pięć odcinków drugiego od góry pierścienia blach, na których ostre załamania blach utrudniały przywrócenie prawidłowego walcowego kształtu blachom sąsiednim (rys. 7). Wymiary wycięć określono z poziomu terenu przed wykonaniem rusztowań. Po zmontowaniu rusztowań uznano, że długość wycięć należy powiększyć (rys. 8).

Rys. 7. Orientacyjne usytuowanie ostrych załamania blach na V cardze płaszcza (drugiej od góry) oraz zalecane strefy wycięcia blach na początku drugiego etapu naprawy zbiornika

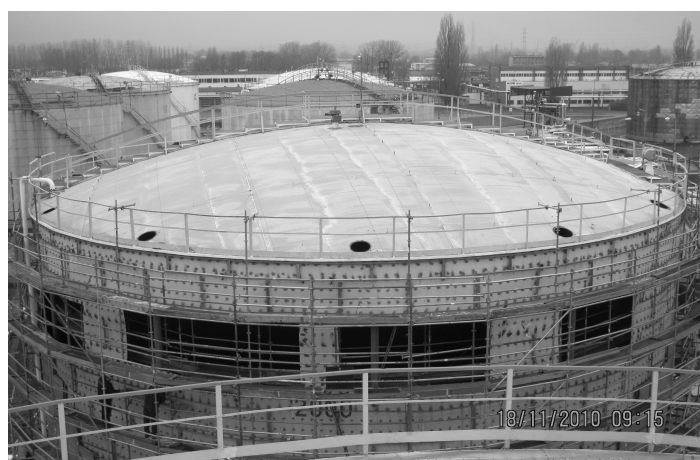
Rys. 8. Wycięte w płaszczu zbiornika fragmenty blach z ostrymi załamaniem oraz otwory w pokryciu dachowym służące do wprowadzenia słupów podporowych

Ponieważ wymiarowo duże wycięcia miały być wykonane na odcinku obwodu o długości ponad 25,0 m, a pozostawione pomiędzy wycięciami odcinki blach płaszcza będą wąskie obawiano się, że obwód dachu tracąc ciągle podparcie na płaszczu może się ponownie ugiąć. Dlatego na czas naprawy płaszcza zalecono podparcie rurowymi słupami co drugiego żebra konstrukcji nośnej dachu na odcinku objętym wycinką blach w płaszczu – zaplanowano pięć słupów podpierających. Słupy te wprowadzono do wnętrza zbiornika przez otwory wycięte w pokryciu dachowym (rys. 8).

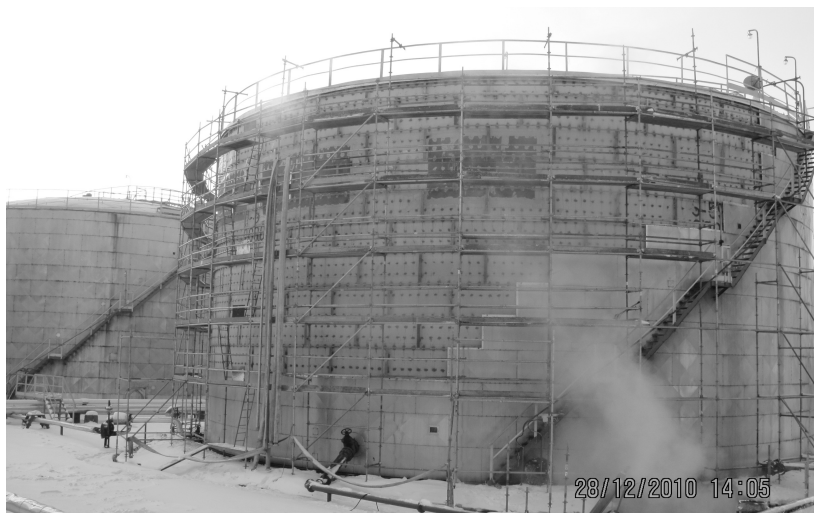
Rys. 9. Naprawiony zbiornik przed zamontowaniem izolacji

Słupy zostały przyspawane do żeber nośnych kopuły dachowej, a dołem oparte na dnie zbiornika za pośrednictwem klinów. Gdy wycięto zdeformowane blachy płaszczu trzy słupy podniosły się z klinów o około  $4\pm 5$  mm – świadczy to, że blachy z ostrymi załamaniem istotnie wywierały wpływ na stan deformacji płaszczu. Kształt płaszczu uzyskany po wycięciu blach zdeformowanych był prawie zadawalający, postanowiono jednak jeszcze go poprawić metodą nagrzewania palnikiem wielodyszowym pozostałych zdeformowanych stref zbiornika. Efekt tego działania był bardzo dobry dzięki przeprowadzeniu nagrzewania przez wyspecjalizowanego w tych pracach montażystę. Wycięte otwory w płaszczu zamknięto blachami grubości 5 mm o wymiarach umożliwiających zastosowanie styków zakładkowych z  $40\pm 60$  mm nakładką, spawanych z obu stron płaszczu spoinami pachwinowymi. Styki poziome „łaty” były przesunięte o min. 150 mm w stosunku do istniejących spoin obwodowych pomiędzy pierścieniami blach (cargami). Celowo pominięto styki czołowe, aby nie występowała konieczność dokładnego dopasowywania „łat” do wyciętego otworu. Gdyby kształt „łaty” nie spełniał rygorystycznie podanego wyżej warunku nadmiernie gruba spoina na pewnym odcinku spawania wywołałaby odkształcenia spawalnicze mogące zniweczyć uzyskany dobry kształt płaszczu. Naprawiony zbiornik pokazany jest na rysunku 9.

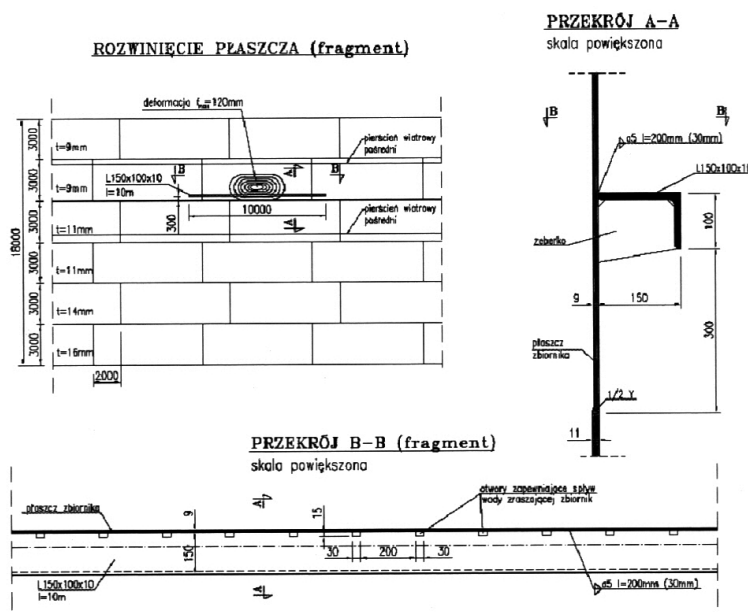
Rys. 10. Zrealizowany sposób usunięcia lokalnej deformacji płaszcza zbiornika  $V = 20\,000\text{ m}^3$

Po zakończeniu montażu zbiornika na jednej blasze płaszcza ponad stykiem czwartego i piątego pierścienia stwierdzono lokalną deformację o maksymalnej strzałce  $120\text{ mm}$  skierowaną do wnętrza zbiornika. Inwestor odmówił przyjęcia tego zbiornika gdyż deformacja ta mogła utrudnić pionowe przemieszczanie się dachu pływającego a ponadto przekraczała dopuszczalną normowo (według PN-B-03210:1997) odchyłkę od pionu tworzącej płaszcz  $f_{dop} = 0,005 \cdot h = 0,005 \cdot 13500 = 67,5\text{ mm}$ .

Wykonawca zbiornika próbował usunąć deformację przez wyżłobienie 75% grubości spoin na obwodzie zdeformowanej blachy, następnie mechanicznie wyciągnął wklęsłość i ponownie zaspawał spoiny do prawidłowej grubości. Po zakończeniu spawania blacha odkształciła się ponownie a maksymalna strzałka wklęsłości wynosiła znowu  $120\text{ mm}$ . Politechnika Gdańska zaleciła więc inny sposób korekty kształtu płaszcza. Zbiornik został wypełniony wodą do górnej krawędzi płaszcza. Ciśnienie hydrostatyczne wody wypchnęło

na zewnątrz lokalną deformację. Wówczas, przy płaszczu wypełnionym wodą, przyspawano po zewnętrznej stronie dziesięciometrowy odcinek pierścienia usztywniającego z kątownika 150×100×10 mm (rys. 10). Kątownik ten miał ustabilizować kształt płaszcza osiągnięty przez hydrostatyczne rozłaczanie. Aby zmniejszyć nagrzanie płaszcza podczas spawania zastosowano technologię spawania wymagającą najmniejszej energii cieplnej – półautomatyczne spawanie gołym drutem w osłonie gazów ochronnych. Przy tej metodzie spawania odpada konieczność stapienia otuliny elektrody a więc wymagana jest mniejsza energia cieplna. W poziomym ramieniu kątownika – przyspawanym do płaszcza wykonano co 200 mm otwory 30×5 mm w celu zapewnienia spływu wody deszczowej. Po zakończeniu spawania omówionego usztywnienia płaszcza spuszczonego wodę ze zbiornika – lokalna deformacja na piątym pierścieniu blach przyjęła wartość 40 mm czyli była znacznie mniejsza niż normowo dopuszczalna odchyłka na tej wysokości płaszcza wynoszącej 67,5 mm. Efekt omówionej metody byłby lepszy gdyby zastosowano dłuższy niż 10,00 m kątownik usztywniający. Niestety tylko dziesięciometrowym odcinkiem kątownika dysponował wykonawca a termin przekazania zbiornika do eksploatacji nie zezwalał na zwłokę w zrealizowaniu naprawy.
