BADANIE ZNISZCZONEJ BELKI ŻELBETOWEJ NAPRAWIONEJ W TRYBIE AWARYJNYM TAŚMAMI CFRP NA SZTYWNEJ I PODATNEJ WARSTWIE ADHEZYJNEJ

TEST OF DAMAGED RC BEAM REPAIRED IN EMERGENCY RULE USING OF CFRP LAMINATES BONDED ON STIFF AND FLEXIBLE ADHESIVES

Streszczenie Artykuł prezentuje wyniki badań doświadczalnych belki naprawionej oraz wzmocnionej taśmami CFRP, zniszczonej uprzednio obciążeniem zmęczeniowym. Zastosowane zostało innowacyjne rozwiązanie, polegające na równoczesnym wykorzystaniu sztywnej i podatnej warstwy adhezyjnej.

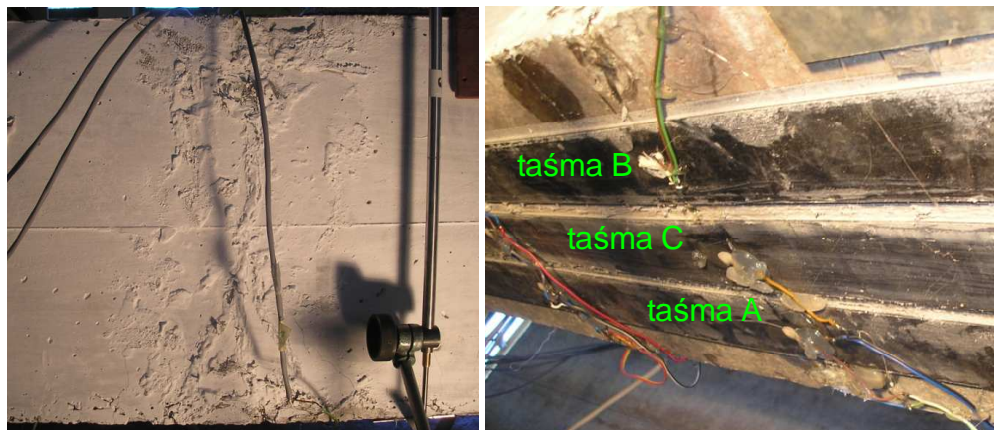
Rys. 3. Ściana boczna i podstawa belki w miejscu naprawy pęknięcia (na początku badania)

Podczas badań wstępnych, podobnie jak w trakcie badania właściwego, oprócz siły mierzone były przemieszczenia pionowe w punktach d1, d2 i d3, poślizgi wolnych końców taśm (sA, sB i sC) oraz odkształcenia taśm w środku rozpiętości belki (gA1, gB1 i gC1), pod naprawionym pęknięciem (gA2, gB2 i gC2) i 10 cm od końca taśm (gA3, gB3 i gC3) – oznaczenia pokazano na rys. 1. Widok naprawionego pęknięcia oraz układu taśm wzmacniających wraz z naklejonymi tensometrami pokazano na rys. 3.

Naprawa belki polegała na sklejeniu uszkodzeń w betonie żywicą epoksydową Sikadur 52 oraz podklejeniu na spodzie belki trzech taśm CFRP S512. Dwie z nich zamocowano na sztywnej warstwie adhezyjnej Sikadur 30 (taśmy A i B na rys. 1, oznaczane dalej jako A/S30 i B/S30), a jedną na podatnej warstwie adhezyjnej z polimeru PXBM (taśma C – oznaczana dalej jako C/PXBM), po czym jeden koniec belki opasano matą CFRP. Sztywna warstwa adhezyjna (Sikadur 30) cechuje się modułem Younga $E = 12\,800$ MPa i odkształcalnością graniczną $\varepsilon = 0,2\%$, natomiast podatna (polimer PXBM): $E = 0,3$ MPa i $\varepsilon = 1000\%$. Mocowanie wzmocnienia do konstrukcji na podatnych warstwach adhezyjnych jest objęte zgłoszeniem w Urzędzie Patentowym RP na rzecz Politechniki Krakowskiej.

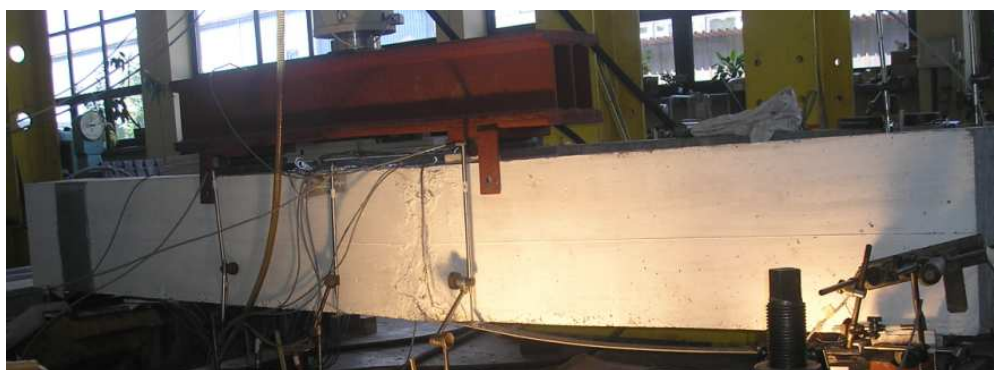
Rys. 4. Widok stanowiska badawczego z belką w trakcie badania (po oderwaniu obu taśm A i B)

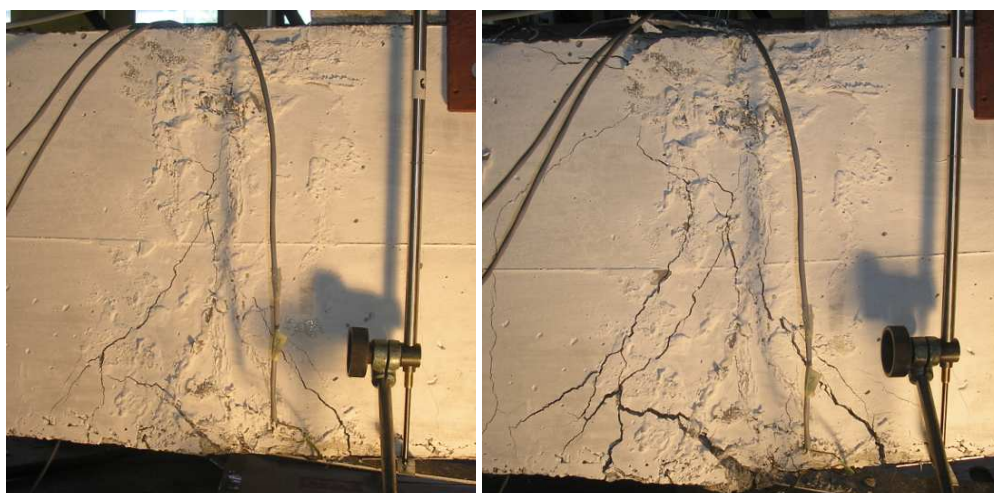
Rys. 5. Nieuszkodzona i uszkodzona strefa ściskana w belce pracującej na jednej taśmie C/PXBM

Nawet częściowe zmiążdżenie i wykruszenie strefy ściskanej betonu (w 1240 sekundzie – rys. 5) nie wywołało znaczącego spadku siły obciążającej i skokowego przyrostu ugięcia belki, a jedynie chwilowe zatrzymanie przyrostu poślizgu taśmy (rys. 6) oraz spadek odkształceń w taśmie C (rys. 7), spowodowany redystrybucją naprężeń. Niewrażliwość taśmy C na efekt karbu i zdolność pochłaniania energii deformacji przez warstwę adhezyjną, w zaawansowanym stadium zniszczenia belki, wynika z jej dużej podatności [6]. Obrazuje to rys. 8, przedstawiający taśmę C pracującą w początkowej fazie niszczenia polimerowej warstwy adhezyjnej (w ok. 2000 sekundzie) przy ugięciu belki wynoszącym 37 mm (d_2).

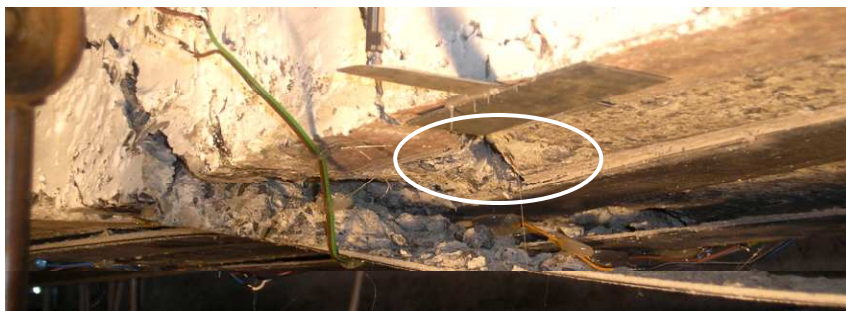
Rys. 8. Taśma C/PXBM utrzymująca belkę, w początkowej fazie niszczenia połączenia polimerowego

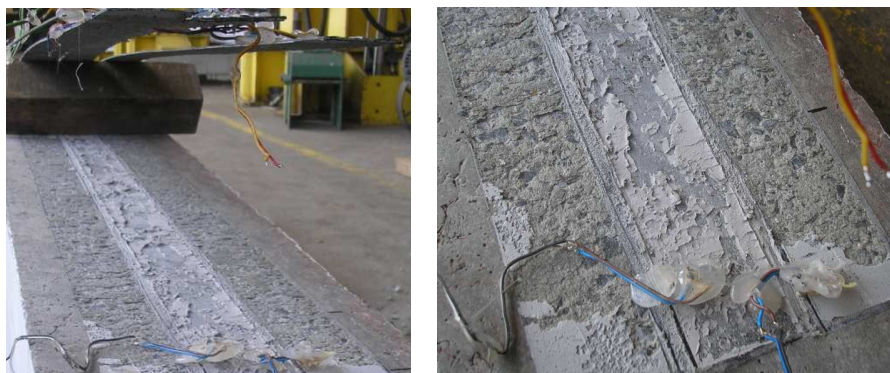
W pierwszym stadium obciążenia pracowały wszystkie trzy taśmy CFRP, aż do osiągnięcia maksymalnej siły $F = 158,1$ kN (rys. 2). Efekt karbu powstały w miejscu pojawienia się nowego pęknięcia (w otoczeniu naprawionego uszkodzenia) wywołał najpierw delaminację i gwałtowne oderwanie taśmy A/S30 w miejscu pierwotnego pęknięcia pręta bA (spadek siły do 132,6 kN – w 622 sekundzie badania), a zaraz potem oderwanie taśmy B/S30 (spadek siły do 112,9 kN – w 687 sekundzie) w identyczny sposób. Odspojenie nastąpiło w przypowierzchniowej warstwie betonu pod taśmami (rys. 9). Od tego momentu belka podtrzymywana była jedynie na taśmie C/PXBM podklejonej na polimerze podatnym (rys. 4). Praca konstrukcji w czasie całego przebiegu badania została pokazana na rys. 6 i 7. Oderwanie taśm nie spowodowało istotnej zmiany wykresów ugięcia belki, jedynie zmienił się gradient przyrostu ugięcia w sąsiedztwie pęknięcia (d3). Taśmy A/S30 i B/S30 nie wykazywały poślizgu na ich końcach, natomiast dzięki podatności polimeru taśma C/PXBP doznała poślizgu 2 mm do momentu oderwania taśm mocowanych na żywicy epoksydowej. Po przejściu całego obciążenia poślizg wyniósł 2,8 mm i przyrastał dalej z dwukrotnie większym gradientem (rys. 6). Lokalizację początku odrywania taśm A i B w miejscu pierwotnego uszkodzenia belki (karbu) potwierdza obraz odkształceń taśm przedstawiony na rys. 7, odmienny dla taśm A i B w porównaniu do taśmy C. Po oderwaniu taśm A i B, taśma C/PXBP przeniosła wzrost obciążenia do siły 142,0 kN (1800 sekunda), po czym nastąpił proces powolnego (ok. 500 sekund) niszczenia polimerowej warstwy adhezyjnej (bez uszkodzenia betonu – rys. 9) przy prawie stałej sile obciążającej belkę.

Rys. 9. Spód belki po delaminacji taśm A i B (zniszczenie kohezyjne w betonie – kruche) oraz taśmy C (zniszczenie kohezyjne w polimerze – ciągliwe)
