## **AWARYJNE ZARYSOWANIE ORAZ BŁĘDY PROJEKTOWE STROPU PŁASKIEGO HALI WIDOWISKOWO-SPORTOWEJ**

### **THE CRACKING AND DESIGN ERRORS OF RC FLAT PLATE IN THE SPORTS HALL**

**Streszczenie** W pracy przedstawiono analizę przyczyn spękania oraz błędy projektowe skutkujące niedostateczną nośnością stropu płaskiego na zginanie oraz przebicie w nowo budowanej hali widowiskowo-sportowej. W celu przeniesienia założonego przez projektanta obciążenia konieczne było wzmocnienie stropu.

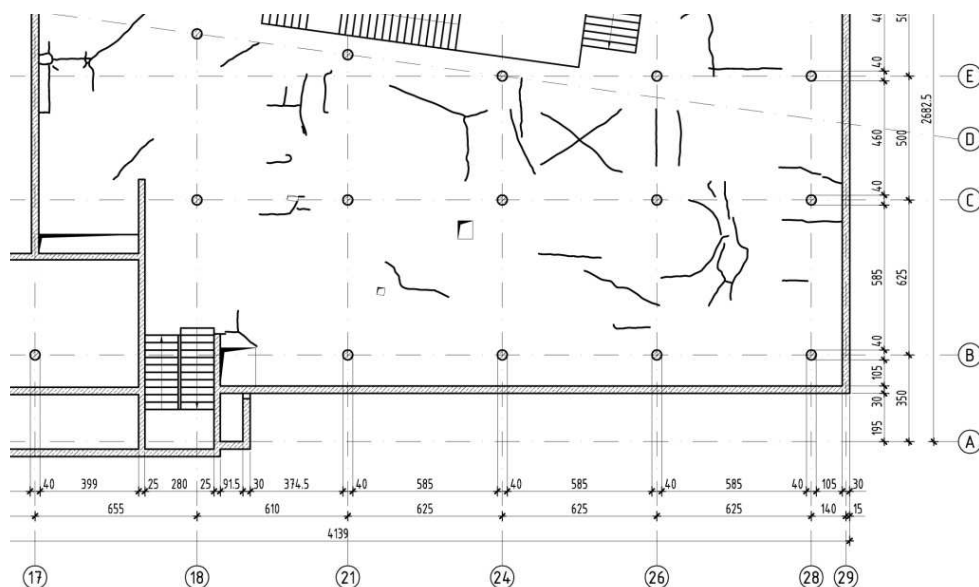
Rys. 1. Spękania dolnej powierzchni stropu

Rysy o nieregularnych kształtach i bez ściśle określonej orientacji pojawiały się na całej powierzchni elementu, najczęściej w obszarach przeszłowych, zarówno w pasmach słupowych jak i międzysłupowych. Rysy miały znaczne długości oscylujące w przedziale od 1,5 do 3,0 m.

Na podstawie odwiertów wykonanych przez rysy stwierdzono, że spękania penetrowały miejscami przez całą grubość płyty, oraz że rozwarcie rys na górnej powierzchni płyty stropu było większe niż na powierzchni dolnej. Rozwarcie rys pomierzone na górnej powierzchni stropu sytuuje się w przedziale od 0,6 do 2,0 mm.

Jak wynika z informacji ustnych uzyskanych na budowie obiektu podczas wizji lokalnej pierwsze rysy zaobserwowano trzeciego dnia po betonowaniu. Rysy o nieregularnych kształtach są usytuowane w obszarach przęsłowych i w większej ilości występują na dolnej powierzchni stropu. Ich rozwarcie pomierzone na powierzchni górnej zawiera się w przedziale od 0,6 do 0,8 mm a sporadycznie dochodzi do 20 mm. Bardzo wczesne pojawienie się rys (w przeciągu kilku pierwszych dni po zabetonowaniu) jest trudne do wytłumaczenia. Rysy powstałe bardzo wczesnie mogą być wywołane tzw. zsychnieniem betonu [3]. Świeża mieszanka betonowa ulega samoogrzewaniu od chwili rozpoczęcia wiązania, przy czym zależnie od cementu i wymiarów ciała betonowego, temperatura w betonie może osiągnąć kilkadziesiąt stopni. Rdzeń ociepla się bardziej od skorupy i skorupa zostaje przez ciepło rdzenia osuszona. Dodatkowo przy słonecznej i wietrznej pogodzie w lecie proces jest tak intensywny, że całkowite wyschnięcie powierzchni może nastąpić już po kilku godzinach pod koniec wiązania i w początkach twardnienia. Charakterystyczną cechą rys od zsychniania jest to, że pojawiają się one w ciągu pierwszych 6 do 18 godzin, a ich głębokość nie przekracza 50 mm.

Reasumując można stwierdzić, że powstałe zarysowania mogą być wynikiem procesów termiczno-wilgotnościowych. Nie mają one większego wpływu na nośność stropu. Ich petryfikacja jest uzasadniona gdy rozwarcie rys przekracza 0,4 mm.

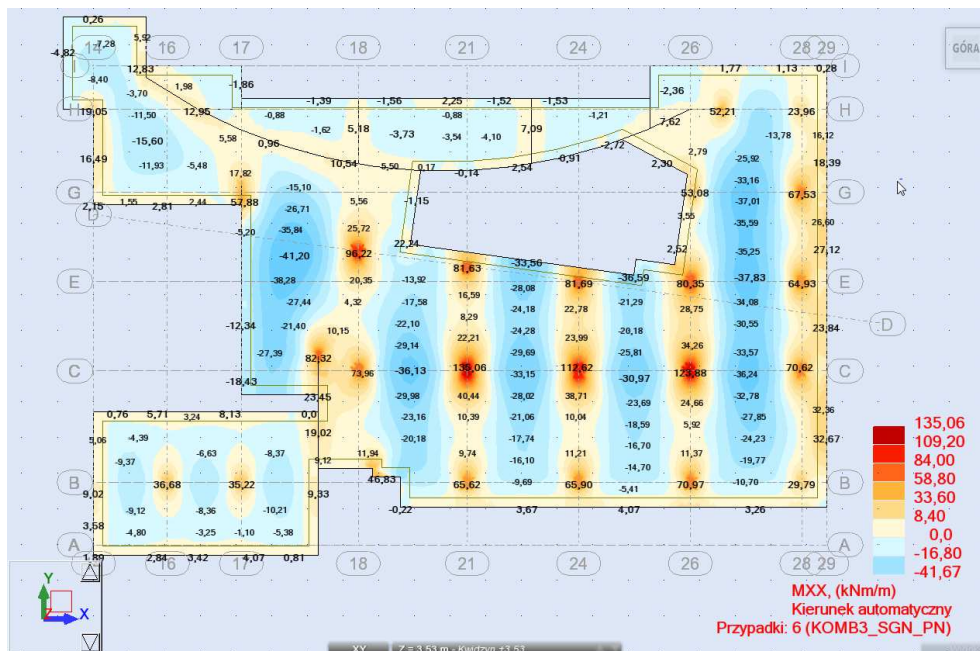
Na podstawie obliczeń statycznych wyznaczono wielkości zginających momentów przęsłowych: na kierunku  $x$  wartości momentów maksymalnie wynoszą od 31,0 kNm/m do 41,2 kNm/m. Maksymalna wartość  $M_x = 41,2$  kNm/m występuje w przęśle między osiami 17 i 18. Na kierunku  $y$  wartości momentów w obszarach przęsłowych pasm słupowych w osiach 18, 21, 24, 26 wynosiły od 22,6 kNm/m do 39,7 kNm/m. Maksymalna wartość  $M_y = 39,7$  kNm/m występuje w paśmie słupów w osi 26 w przęśle między osiami B i C.

Rys. 2. Mapa momentów  $M_x$  [kNm/m]

Na kierunku  $x$  największe wartości momentów podporowych występują nad wewnętrznymi słupami w osi C i wynoszą od 112,6 kNm/m do 135,1 kNm/m nad słupem w osi 21. Kolejny przedział dotyczy obszarów nad słupami w osi D i E, gdzie wartości momentów znajdują się w przedziale od 80,3 kNm/m do 96,2 kNm/m. Znaczna wartość momentu zginającego wynoszącego 82,3 kNm/m występuje nad końcem ściany, w pobliżu słupa na przecięciu osi C/18. Wartość tego momentu jest większa niż nad pobliskim słupem.

Na podstawie wyników nośności oraz ekstremalnych sił wewnętrznych ustalono, że istnieją obszary, w których momenty zginające są większe niż dopuszczalna obliczeniowa nośność na zginanie. Dotyczy to przęseł między osiami 17 i 18 o około 13%,  $M_{sd,x} = 41,2 > M_{Rd,x} = 36,4$  kNm.

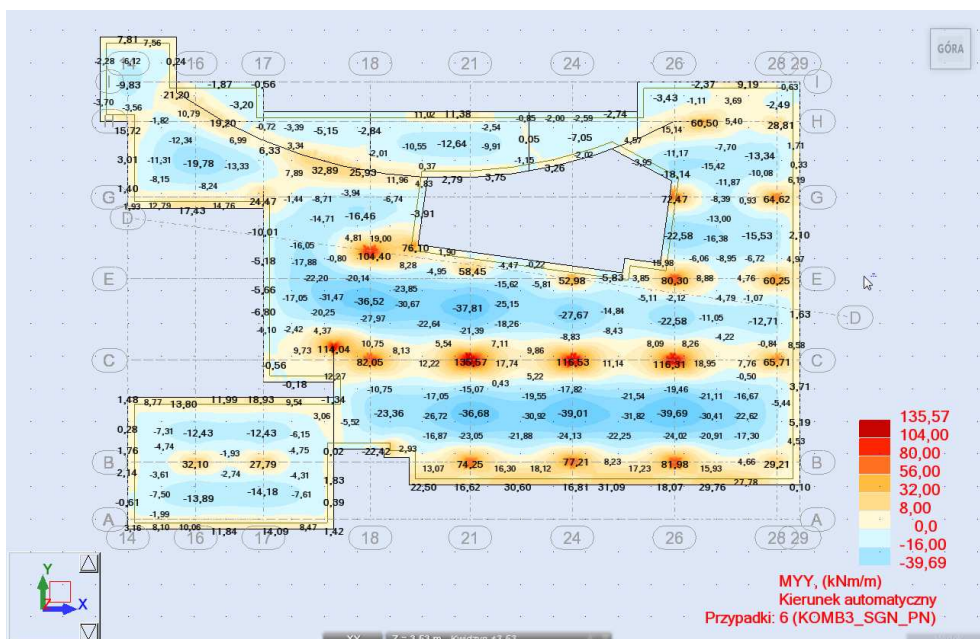
Na kierunku  $y$  relacje i wartości momentów zginających przedstawiają się podobnie jak na kierunku  $x$ . Maksymalna wartość  $M_y = 135,6$  kNm/m występuje również nad słupem C/21. Na końcu ściany w pobliżu słupa C/18 wartość momentu wynosi 114,0 kNm/m.

Rys. 3. Mapa momentów  $M_y$  [kNm/m]

Z porównania map momentów (rys. 2, rys. 3) oraz nośności zastosowanego zbrojenia wynika, że w na kierunku  $y$  w obszarze słupa C/21 wartość momentu zginającego jest większa o 14,5% od dopuszczalnej nośności na zginanie,  $M_{sd,y} = 135,6 > M_{Rd,y} = 118,4$  kNm. Na kierunku  $x$  stosunek momentu do nośności nad tym słupem jest jeszcze większy i wynosi 29% ( $M_{sd,x} = 135,1 > M_{Rd,x} = 104,9$  kNm), poza tym na kierunku  $x$  jeszcze nad dwoma słupami (C/24 i C/26) momenty są większe od dopuszczalnej nośności o odpowiednio 7 i 19%.

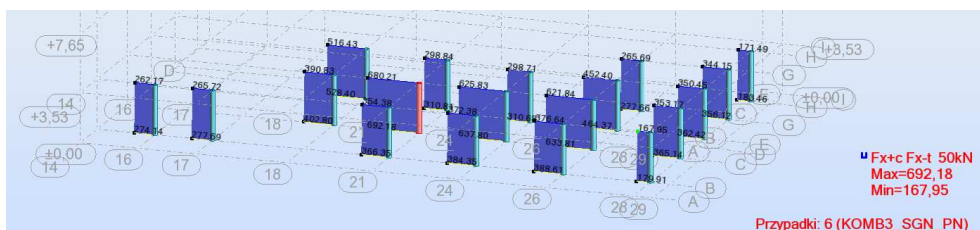
Rys. 4. Siły normalne w słupach dolnej kondygnacji (kombinacja SGN\_PN:02) [kN]

Zestawienie sił normalnych przedstawiono dla dwóch kombinacji, wg PN:02 oraz PN-EN:08. Maksymalna siła przebijająca występuje w obszarze słupa na przecięciu osi C z 21.

Zgodnie z tym maksymalna siła przebijająca do sprawdzenia zgodnie z PN:02 [1] wynosi  $F_{max} = 680,21 - 13,97 - 0,42 \times 15,9 = 659,6$  kN i odpowiednio wg PN-EN [2]  $V_{ED,max} = 792,27 - 7,15 = 775,1$  kN.

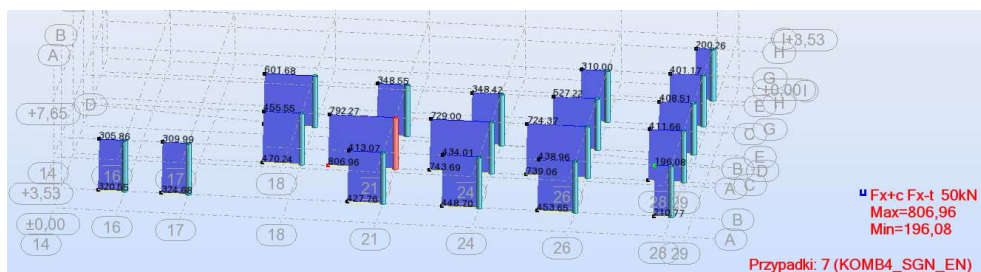
Rys. 5. Siły normalne w słupach dolnej kondygnacji (kombinacja SGN\_PN-EN:08) [kN]
