ŻELBETOWE ZBIORNIKI OCZYSZCZALNI ŚCIEKÓW PO 20 LATACH EKSPLOATACJI

THE RC TANKS FOR SEWAGE TREATMENT PLANTS AFTER TWENTY YEARS OF EXPLOITATION

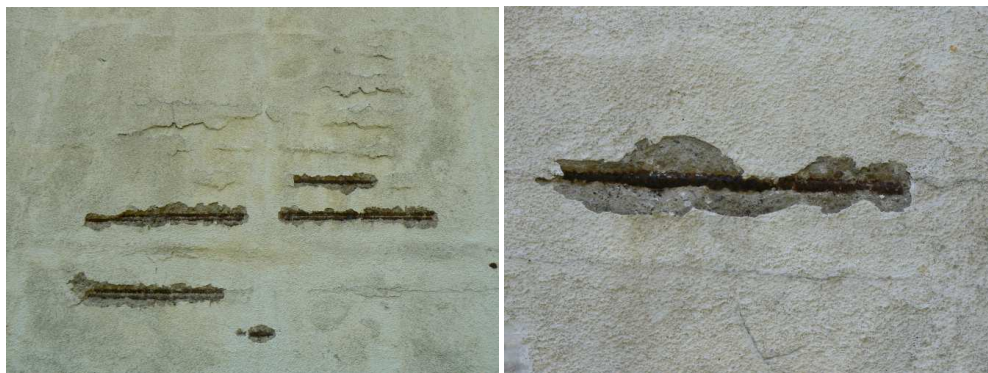
Spękania i odspojenia otuliny betonowej od prętów zbrojenia widoczne są jedynie w zbiorniku nr 1. Wady te związane są z brakiem odpowiedniego otulenia prętów zbrojeniowych podczas betonowania płaszcza. Z usytuowania prętów względem powierzchni zewnętrznej płaszcza zbiornika (rys. 13) wynika, że pręty te stykały się z deskowaniem podczas układania mieszanki betonowej. Dodatkowo ten niekorzystny stan potęgowały drgania związane z zagęszczaniem mieszanki betonowej buławą wibracyjną.

Rys. 3. Widoczne spękania oraz odspojenia a raczej brak otuliny betonowej prętów zbrojenia

Obszary spękań i braku otuliny występują w zbiorniku nr 1 od strony południowo-wschodniej w paśmie na wysokości od 3 do 4 m nad poziomem terenu oraz w kilku miejscach na ¼ długości obwodu, ograniczonej kierunkami zachodnim i północnym.

Dalsza eksploatacja zbiorników zwłaszcza w przypadku planowanego usprawnienia technologii eksploatacji wymaga radykalnych napraw dotyczących przede wszystkim płaszczy obu zbiorników. Z dokładnych badań wytrzymałości betonu jak też analizy statyczno-wytrzymałościowej uwzględniającej wpływ gradientu temperatury w okresie zimy wynika potrzeba uszczelnienia i naprawy betonu oraz uzupełnienia zbrojenia płaszczy zbiorników. Jednym z najbardziej racjonalnych sposobów wzmocnienia i naprawy byłoby wykonanie zewnętrznej zbrojonej warstwy betonu natryskowego tzw. torkretu. Warstwa narzutu o grubości co najmniej 5 cm wykonana z betonu B25 powinna być naniesiona na uprzednio odpowiednio przygotowaną powierzchnię zewnętrzną z której powinny być usunięte całkowicie warstwy farby i tynku. Oczyszczona powierzchnia przed torkretowaniem winna być powleczona odpowiednią warstwą szczerpną. Siatka zbrojenia z prętów ϕ 8 mm o oczkach 10×10 cm winna być przed betonowaniem zamocowana odpowiednim kołkowaniem (12 szt./m²) do ściany.

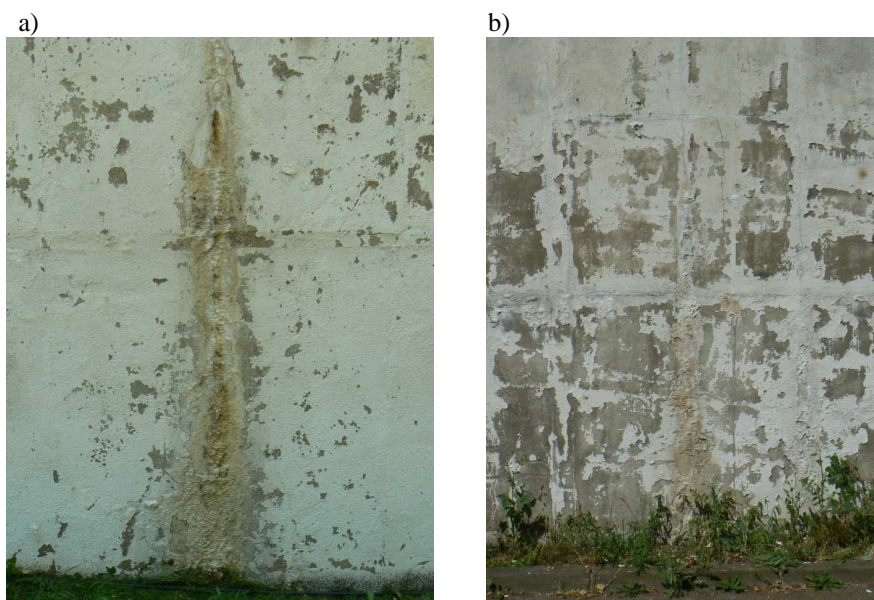
W zbiorniku nr 1 stwierdzono liczne ślady zachodzących w trakcie eksploatacji przesiąków punktowych i przecieków pionowych, które mają postać wykwitów i wtrąceń związków

chemicznych, które po wykrystalizowaniu przeciwdziałały nieszczelności. Powyższe objawy (rys. 4). mają charakter długotrwały bowiem były one sygnalizowane wcześniej. Miejsca widocznych przecieków tworzą pionowe ślady widoczne od poziomu terenu do wysokości sięgającej 2,2 m. Obszary, w których jest tych miejsc najwięcej (w rozstawie co 0,5÷1 m) znajdują się od strony południowej i południowo-wschodniej oraz północno-wschodniej zbiornika nr 1. Na powierzchni płaszcza tego zbiornika zarejestrowano 35 miejsc po pionowych przeciekach w tym 13 o wysokości około 2 m ponad poziomem terenu. Spośród opisanych śladów przecieków kilka z nich, miejscowo była wilgotna co może świadczyć o bieżącym aktywnym przesiąkaniu. W zbiorniku nr 2 jedynie w paśmie przygruntowym od strony zachodniej zauważono wilgotne obszary świadczące o przesiąkaniu cieczy przez ścianę płaszcza zbiornika. Obszary aktywnego zawilgocenia występują także od strony zachodniej zbiornika nr 2. W tym przypadku ograniczają się one do wysokości około 1 m nad poziom terenu.

Rys. 4. Widoczne od zewnątrz płaszcza zbiornika nr 1 miejsca w których nastąpiły przecieki: a) od strony południowo-wschodniej, b) od strony północno-wschodniej

Przed wykonaniem naprawy zewnętrznej należy ocenić stan powierzchni wewnętrznej, następnie zależnie od tej tego dokonać jej naprawy i uszczelnienia. Wybór sposobu wykonania izolacji szczelnej uzależniony jest od stanu technicznego wewnętrznej powierzchni zbiornika. W przypadku znacznych ubytków betonu i korozji stali zbrojeniowej autorzy zalecają wykonać naprawę i jednocześnie izolację szczelną przy zastosowaniu wodoszczelnej warstwy betonu natryskowego o grubości $4 \div 5$ cm i zbrojeniu siatką ϕ 6 mm o oczkach 10 cm. W innym przypadku można wykonać systemową izolację wodoszczelną.

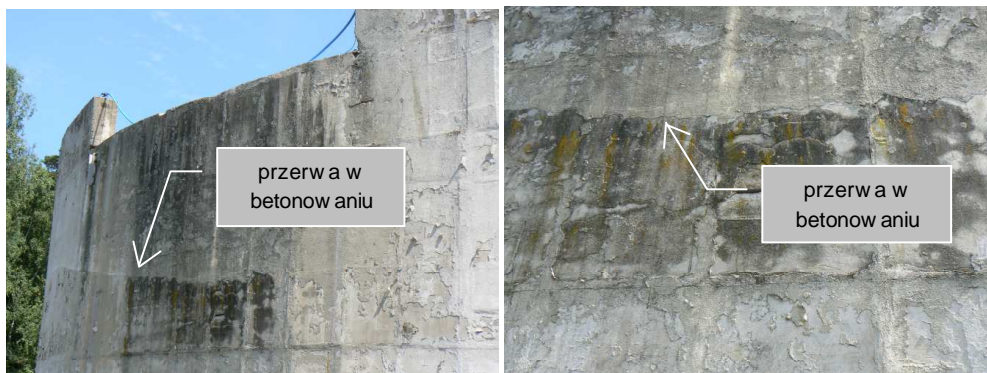
Widoczne różnice pomiędzy poszczególnymi warstwami betonu płaszcza analizowanych zbiorników, zauważono w zbiorniku nr 1. W przypadku drugiego zbiornika takową niejednorodność stwierdzono na podstawie badań sklerometrycznych. Niedostateczna jednorodność w znacznej mierze była wynikiem niestarannego wykonawstwa oraz dostaw mieszanki betonowej pochodzącej z różnych źródeł i braku pielęgnacji świeżego betonu podczas wysokich letnich temperatur.

wach między poszczególnymi etapami. Powyższe zaowocowało krzywoliniowym przebiegiem styków przerw betonowanych obszarów płaszczy zbiornika, co jest widoczne na rys. 5.

Rys. 5. Widoczne niejednorodne obszary betonu – strona południowo-zachodniej zbiornika nr 1

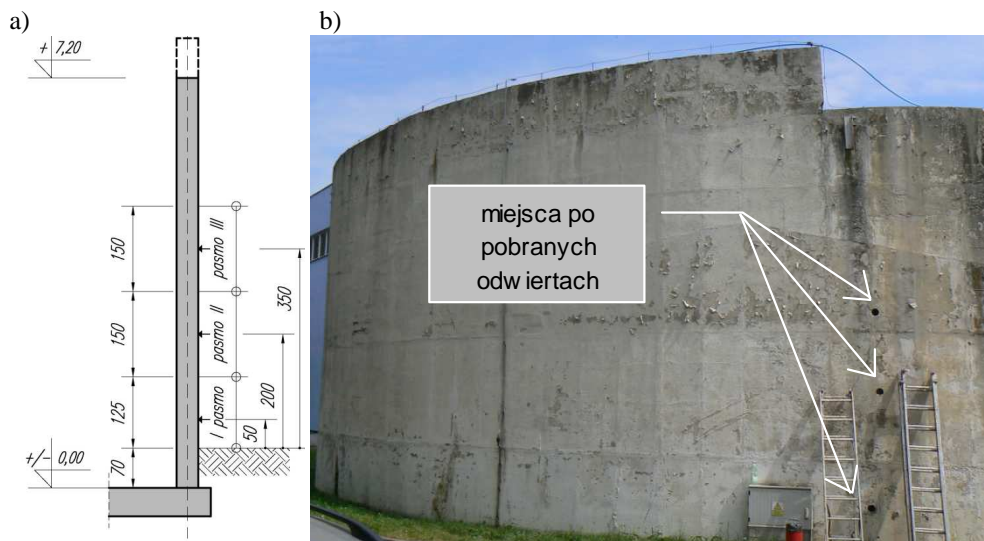
Rys. 6. Wydzielone pasma do przeprowadzenia badań betonu

Na podstawie przeprowadzonych badań terenowych i laboratoryjnych, określono dla zbiornika nr 1 klasę betonu B17,5 a dla zbiornika nr 2 klasę B12,5. Jednorodność dla zbiornika nr 1 wahała się od średniej w I paśmie, dostatecznej w paśmie drugim do niedostatecznej w III paśmie. Natomiast dla zbiornika nr 2 jednorodność betonu w każdym paśmie była niedostateczna. Do dalszej analizy przyjęto dla obu zbiorników parametry wytrzymałościowe odpowiadające wytrzymałości gwarantowanej $f_{c,cube}^G = 12,5$ MPa co według normy PN:84 [1] odpowiadało klasie B12,5.

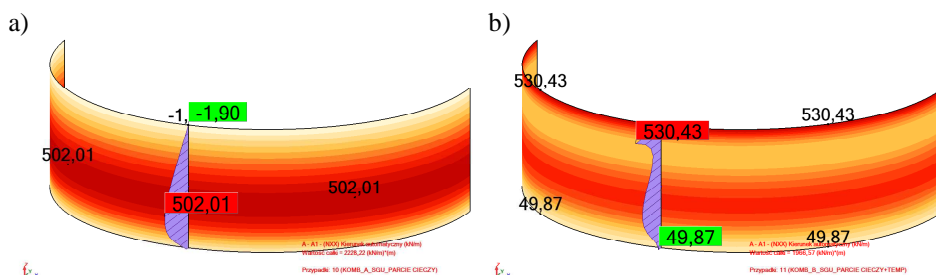
Na podstawie analizy statyczno-wytrzymałościowej wynika, że dla kombinacji obciążeń w porze letniej, gdzie decydującym przypadkiem obciążeniowym jest parcie cieczy maksymalna siła rozciągająca (obwodowa) wynosi $N_x = 502,01$ kN (rys. 7). Siła ta występuje na wysokości około 2,9 m licząc od dna. W fazie sprężystej daje to naprężenia rozciągające $\sigma_x = 1,32$ MPa. Momenty zginające obwodowe (M_x) (rys. 8) powodują na zewnętrznej stronie zwiększenie naprężeń o wartość 0,16 MPa do 1,48 MPa i zmniejszenie po stronie wewnętrznej do 1,19 MPa. Uwzględniając istniejące zbrojenie o stopniu $\rho_l = 0,85\%$ i przyjmując stosunek modułów sprężystości stali do betonu $\alpha_{et} = 23$, wielkość naprężeń rozciągających zmniejsza się do wartości $\sigma_x = 1,21$ MPa na stronie zewnętrznej do 1,11 MPa w środku i minimalnie po stronie wewnętrznej do wartości 1,01 MPa. Jak z tego wynika na całej grubości przekroju naprężenia rozciągające przekraczają wytrzymałość na rozciąganie $f_{ctk} = 1,0$ MPa.

W przypadku dodatkowego obciążenia termicznego w postaci gradientu temperatury na płaszczu zbiornika równego -15 deg, co ma miejsce w porze zimowej, mamy do czynienia ze znacznie większymi momentami zginającymi (rys. 8b) oraz dużą koncentracją maksymalnych sił rozciągających przy koronie ścian zbiornika (rys. 7b). Uwzględniając zbrojenie analogicznie jak wcześniej otrzymamy następujące wielkości naprężeń rozciągających. Na wysokości około 2,9 m licząc od dna zbiornika po stronie zewnętrznej $\sigma_x = 2,51$ MPa, w środku 0,87 MPa i po stronie wewnętrznej naprężenia ściskające $-0,76$ MPa. U góry płaszczu po stronie zewnętrznej $\sigma_x = 2,41$ MPa w środku płaszczu 1,18 MPa i po stronie wewnętrznej praktycznie równe zero.

Rys. 7. Siły obwodowe (N_x [kN/m]) w płaszczu zbiornika: a) pora letnia (tylko parcie cieczy), b) pora zimowa (parcie cieczy i obciążenie termiczne płaszczu gradientem temp. równym – 15 deg)

Krawędź górną płaszcza zbiornika w której z tytułu temperatur ujemnych występuje siła normalna-rozciągająca równa ok. 530 kN, należy wzmocnić nadbetonem o szerokości ściany i wysokości co najmniej 10 cm, zbrojonym podłużnie 10 prętami ϕ 16 mm ze stali klasy A-IIIIN. Nadbeton ten należy połączyć z istniejącą koroną ściany za pomocą stalowych sworzni odpowiednio zakotwionych w istniejącej ścianie.

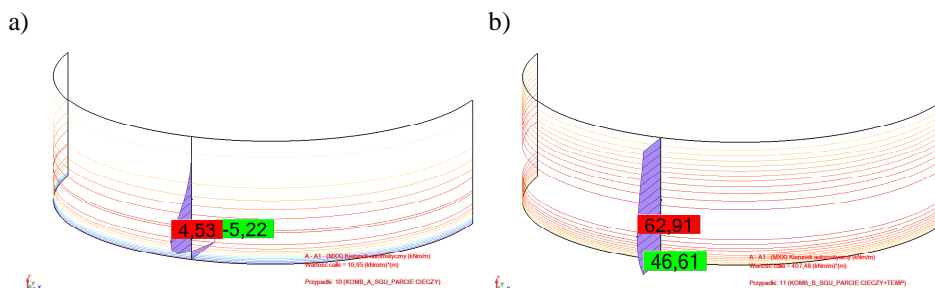
Rys. 8. Momenty obwodowe (M_x [kNm/m]) w płaszczu zbiornika: a) pora letnia (tylko parcie cieczy), b) pora zimowa (parcie cieczy i obciążenie termiczne płaszczu gradientem temp. równym -15deg)
