PAWEŁ KOSSAKOWSKI, *kossak@tu.kielce.pl*

OCENA PRZYDATNOŚCI DO UŻYTKOWANIA HALI WYSTAWIENNICZEJ PO POŻARZE

ASSESSMENT OF THE FITNESS FOR USE OF THE EXHIBITION HALL AFTER A FIRE

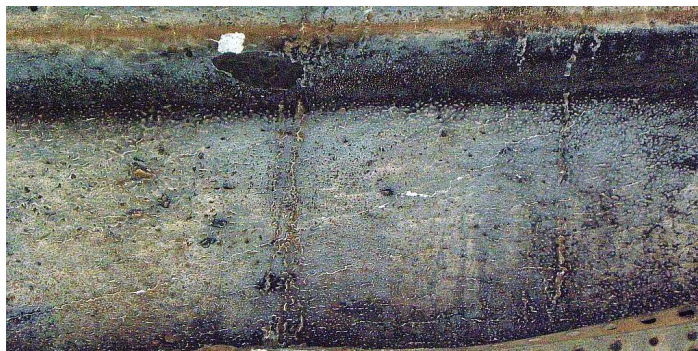
Rys. 4. Widok zarysowań dźwigara strunobetonowego

w kierunku zamocowania. Rysy obejmowały obszar ok. 4 płyt panwiowych w obu kierunkach i rozchodziły się pod kątem $30\div 60^\circ$. Ponadto na dolnych półkach dźwigarów zaobserwowano siatkowe spękania betonu na całej ich powierzchni aż do środka (rys. 4).

W pozostałej części hali zarysowania dźwigarów były sporadyczne i najczęściej występowały w okolicy podparć. Podobnie na obszarze między osiami C–C'–E–E' oraz 1–1'–4–4' znacznie uszkodzone były płyty panwiowe. Na powierzchni widoczne były spękania i rysy w narożach jak i w środku rozpiętości płyt. Przez spękania widać było produkty migracji lepiszcza asfaltowego stanowiącego spoiwo pokrycia dachowego. Ponadto w zębach łączących płyty panwiowe zauważono przemieszczenie się powierzchni poszczególnych płyt oraz również przenikanie lepiszcza asfaltowego. Ta sytuacja została zauważona także poza strefą powstania ognia, nawet w odległych skrajnych płytach, szczególnie w sąsiedztwie hali G.

Opisany stan i konieczne działania dotyczyły zarówno dźwigarów jak i płyt panwiowych. Płyty panwiowe zostały praktycznie całkowicie zniszczone w części żelbetowej (płaszczyzna pozioma płyt), w których wyraźne pęknięcia wypełnione są masą bitumiczną pochodzącą z pokrycia. Konieczna wymiana w obrębie pożaru dotyczyła także słupów i posadzki. W tym przypadku uszkodzenia powstały głównie pod wpływem nagłych zmian temperatur i naprężeń skurczowych.
