MARCIN ŁUKACZ, *marcinlukacz@gmail.com*

MARIAN PŁACHECKI, *emplacheccy@neostrada.pl*

## AWARIA DWUKOMOROWEGO ŻELBETOWEGO ZBIORNIKA SPOWODOWANA ODDZIAŁYWANAMI TERMICZNYMI

### FAILURE OF TWO-CHAMBERED TANK MADE OF REINFORCED CONCRETE CAUSED BY THERMAL ACTIONS

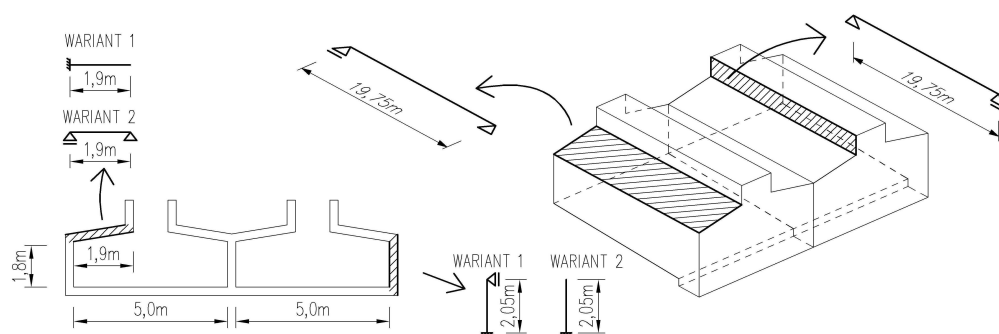
- pominięto obciążenia termiczne związane z podgrzaniem wody do temperatury około 90°C,
- pominięto obciążenia od urządzeń technologicznych zainstalowanych na przekryciu zbiornika i obciążenia klimatyczne oddziaływujące na te urządzenia (wiaty stalowe, kominy wyciągowe),
- przyjęto uproszczone schematy statyczne, niezgodne z rzeczywistymi warunkami pracy konstrukcji zbiornika – całkowicie pominięto przestrzenną pracę konstrukcji zbiornika,
- nie wykonano badań podłoża gruntowego.

Poszczególne ściany zbiornika potraktowano wyłącznie jako zginane, z pominięciem sił osiowych (rys. 4).

Rys. 4. Schematy statyczne przyjęte w projekcie

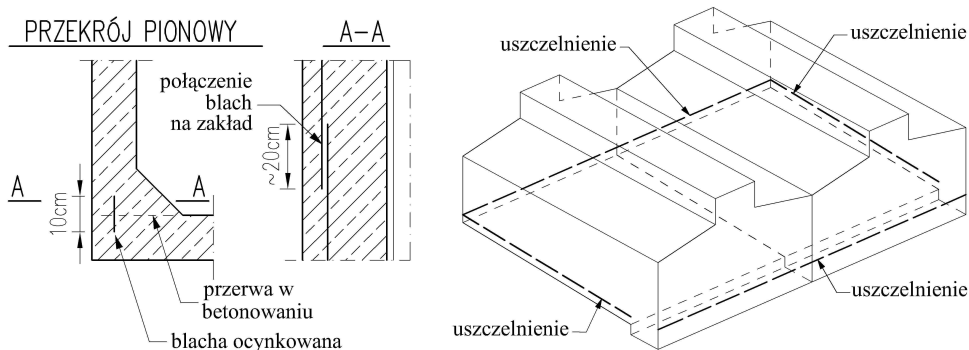
- pozostawienie wykopu na okres zimowy bez dodatkowych zabezpieczeń,
- błędne ukształtowanie taśmy uszczelniającej w przerwach roboczych („na styk”) oraz jej brak w części przerw roboczych (rys. 5),

Rys. 5. Rozmieszczenie i szczegół uszczelnienia w przerwie roboczej

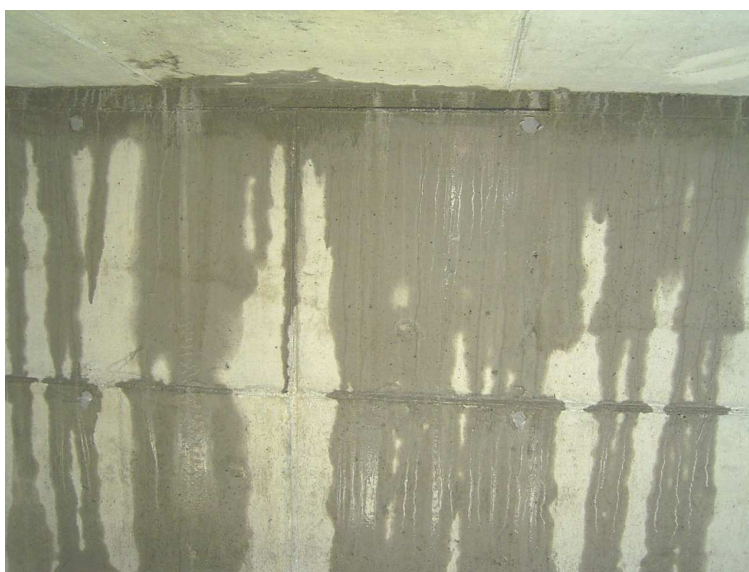
Próba szczelności przeprowadzona na obsypanym zbiorniku ujawniła duże przecieki w miejscach przerw roboczych, wzdłuż krawędzi styku ścian zbiornika (rys. 6). Faza rozruchu przeprowadzona została na częściowo termicznie zaizolowanym zbiorniku. Wystąpiło zarysowanie w ścianach powyżej poziomu obsypania (rys. 7). Można przypuszczać, że zarysowanie ścian obejmowało również strefę obsypaną gruntem.

Rys. 6. Przeciek między komorami – górna przerwa technologiczna

W analizowanym zbiorniku odciążenie termiczne generuje największe siły wewnętrzne, tym samym stanowi podstawowe obciążenie dla konstrukcji. Pominięcie obciążenia termicznego oraz przeprowadzenie rozruchu instalacji przy braku części izolacji termicznej zbiornika stanowiło przyczynę jego zarysowania. Przyczyną powstania przecieków w miejscach przerw roboczych była niewłaściwie dobrana technologia ich uszczelnienia.

Po opróżnieniu zbiornik powinien zostać odkopany, a izolacja termiczna usunięta. Po oczyszczeniu powierzchni zewnętrznych, zbiornik powinien być poddany próbie szczelności. Zależnie od wyniku, przegrody zbiornika powinny zostać w całości lub w części zainiekowane środkiem uszczelniającym. Wewnątrz komór zbiornika konieczne jest wykonanie szczelnej membrany. Należy zwrócić szczególną uwagę na trudne warunki pracy materiału uszczelniającego (wysoka temperatura, parcie hydrostatyczne).

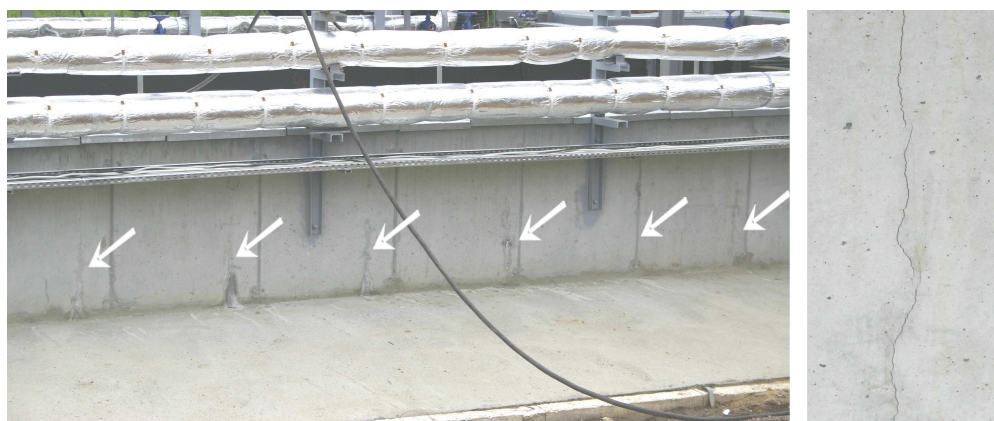
Rys. 7. Po lewej: zarysowanie zbiornika, po prawej: rysa w zbliżeniu

W dokumentacji próby szczelności nie odnotowano informacji o sposobie usunięcia nieszczelności wzdłuż przerw roboczych. Podgrzewanie wody do temperatury  $+90^{\circ}\text{C}$  trwało około 12 godzin. Rozwartość zaobserwowanych rys oszacowano na  $0,4\div 0,5$  mm. W krótkim czasie z rys, widocznych na ścianach powyżej poziomu obsypania gruntem, zaczęła sączyć się woda. Poziom wody w zbiorniku obniżono, po osuszeniu zewnętrzne ściany „szyjki” zbiornika pokryto powłoką uszczelniającą, zaizolowano termicznie i obsypano gruntem. Ostatecznie obiekt został oddany do użytkowania. Komory zbiornika napełnione zostały wodą i fosforem. W efekcie fosfor będący w stanie ciekłym wniknął w szczeliny wzdłuż przerw roboczych i uszczelnił przegrodę (przejście fosforu z fazy ciekłej w stałą przy niższej temperaturze wewnątrz przegrody).

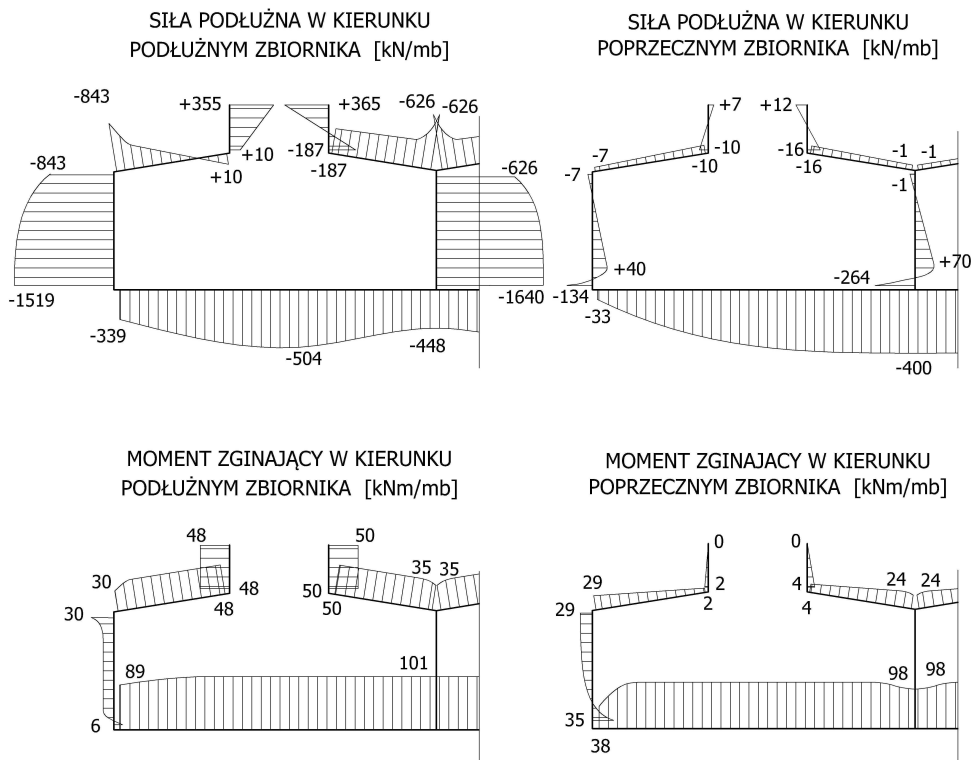
Rys. 11. Wykresy sił wewnętrznych dla przekroju poprzecznego przez zbiornik dla fazy faktycznego rozruchu

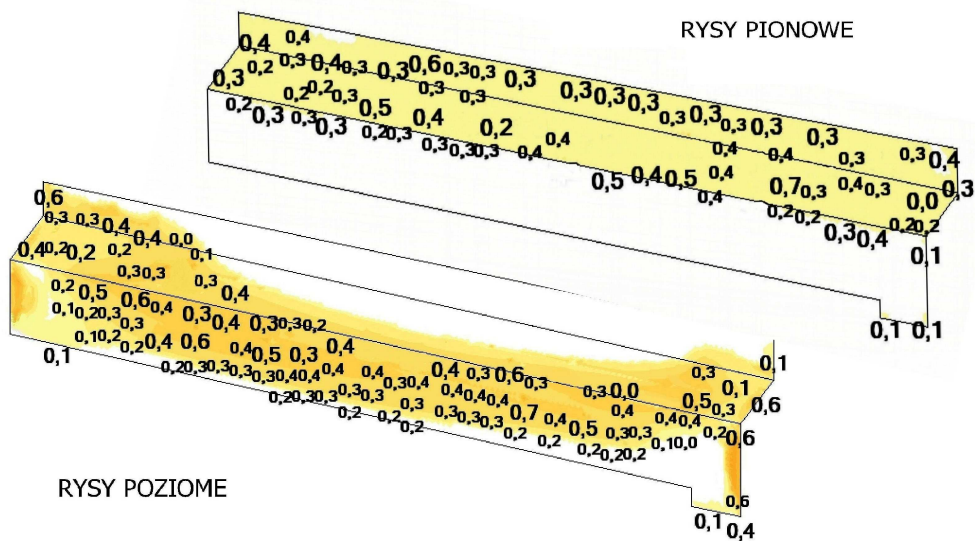
Rys. 12. Mapa rozwartości rys dla fazy faktycznego rozruchu [mm]

Zaprezentowane mapy rozwarłości rys dowodzą, że zbiornik w wielu strefach miał niedobór zbrojenia, co uzasadnia intensywne przecieki wodne przez ściany zbiornika podczas rozruchu. Również w pozostałych ścianach zbiornika stwierdzono znaczne przekroczenie dopuszczalnej rozwarłości rys.
