Pracownia Projektowo-Inżynierska Tomasz Majewski

Politechnika Gdańska, Wydział Inżynierii Lądowej i Środowiska

DEGRADACJA STROPU NAD KOTŁOWNIĄ PO OKRESIE WIELOLETNIEJ EKSPLOATACJI ORAZ SPOSÓB JEGO NAPRAWY

DEGRADATION CEILING OVER THE BOILER ROOM AFTER LONG TERM PERIOD OPERATION AND METHOD OF ITS REPAIR

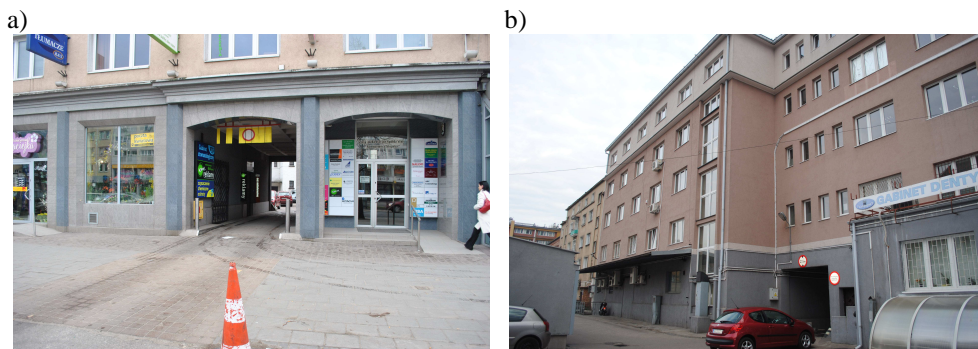
Rys. 1. Widok przejazdu: a) od strony ulicy, b) od strony zaplecza budynku

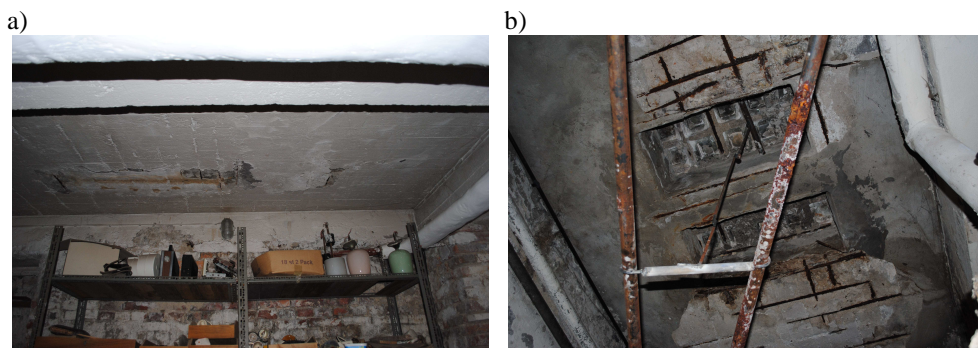
W pomieszczeniu kotłowni widoczne były uszkodzenia otuliny betonowej prętów zbrojonych zarówno w obszarze płyt, jak również żeber stropowych. Odslonięte pręty zbrojenio-
we wykazywały rozległą korozję powierzchniową, na części prętów widoczna była korozja
wżerowa wynosząca od 30 do 100% powierzchni przekroju poprzecznego prętów (rys. 2).

Rys. 2. Usterki stropu nad piwnicą w obszarze pomieszczenia kotłowni: a) pełnościenny fragment stropu, b) fragment stropu z wypełnieniem pustakami szklanymi

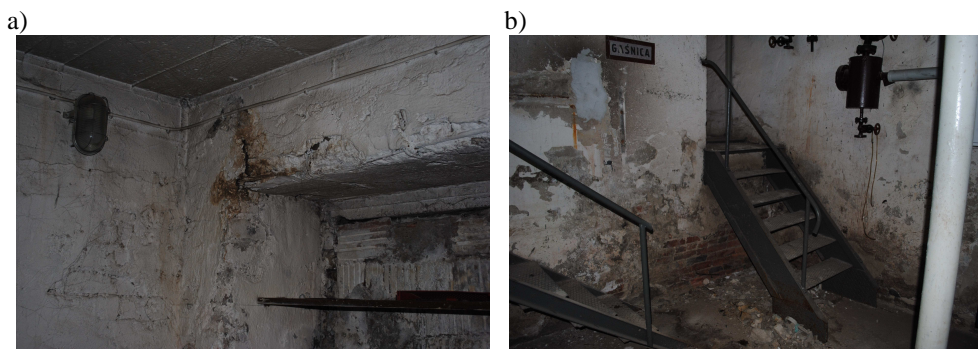
Rys. 3. Pomieszczenie kotłowni: a) usterki żeber stropu w postaci zarysowania strefy przypodporowej oraz odsłoniętych prętów zbrojeniowych b) widok ogólny pomieszczenia kotłowni z pokazaniem zakresu uszkodzeń wilgotnościowych

Na płaszczyznach bocznych oraz na spodzie żeber widoczne były zarysowania świadczące o rozwoju korozji pęczniającej prętów zbrojeniowych (rys. 3). W miejscach osadzenia pustaków szklanych widoczne były ślady nieszczelności i przecieków do wnętrza pomieszczenia. Na ścianach kotłowni występowały rozległe ubytki tynku oraz ślady intensywnego zawilgocenia. Lokalnie widoczne były ślady rozwoju korozji biologicznej murów.
