## **BŁĘDY PROJEKTOWE I WADY WYKONAWCZE ORAZ PROJEKT I REALIZACJA WZMOCNIENIA TRÓJKOMOROWEGO ŻELBETOWEGO ZBIORNIKA W OCZYSZCZALNI ŚCIEKÓW**

### **DESIGN ERRORS AND EXECUTION DEFECTS AS WELL AS DESIGN AND REALIZATION OF STRENGTHENING OF THREE-CELL REINFORCED CONCRETE TANK IN SEWAGE-TREATMENT PLANT**

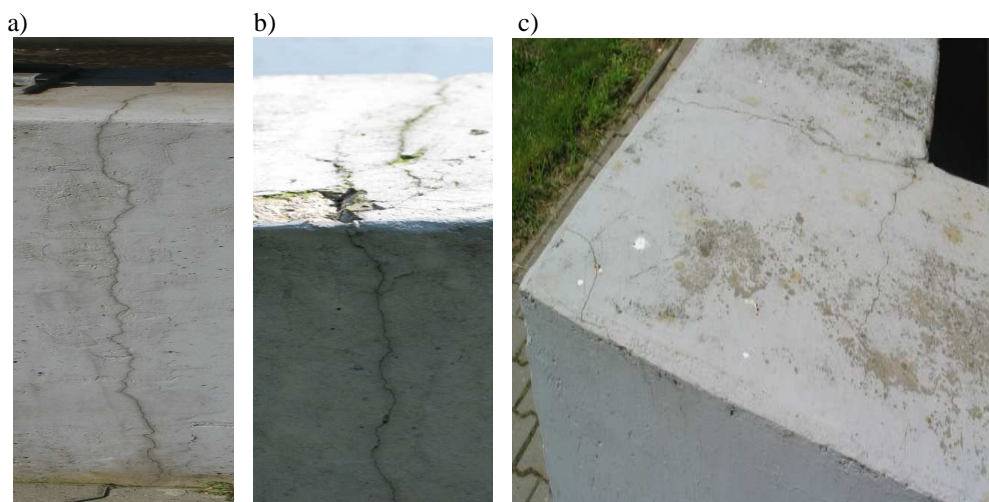
W ścianach zbiornika na ich zewnętrznej powierzchni występowały rysy pionowe o zróżnicowanej rozwarości, od około 0,2 mm do około 1,5 mm, nierównomiernie rozstawione na długości ścian. Zgodnie ze znaną prawidłowością, rysy o mniejszym rozstawie od ok. 0,5÷1,5 m miały mniejszą rozwarość, ok. 0,6÷0,7 mm. W strefach o większej odległości pomiędzy rysami pionowymi rozwarość rys była większa, lokalnie na górnej powierzchni ścian dochodziła do około 1,0÷1,5 mm (rys. 2a i 2b). Rysy pionowe wnikały do dolnej strefy ścian, poniżej opaski wyłożonej kostką brukową. Rozwarość rys w górnej części ścian była większa i zmniejszała się w kierunku dna zbiornika.

Rysy pionowe przy narożach zbiornika przechodziły w rysy ukośne – ich rozwarość była znacznie mniejsza. Oceniono je na około 0,1÷0,2 mm.

Rys. 2. Zarysowania pionowe ścian (a, b) i rysy w narożu zbiornika (c)

W narożach komór, na górnej powierzchni ścian, występowały rysy prostopadłe i ukośne, o rozwarości 0,1÷0,5 mm. Rysy te nie miały ciągłości na ścianach pionowych (rys. 2 c).

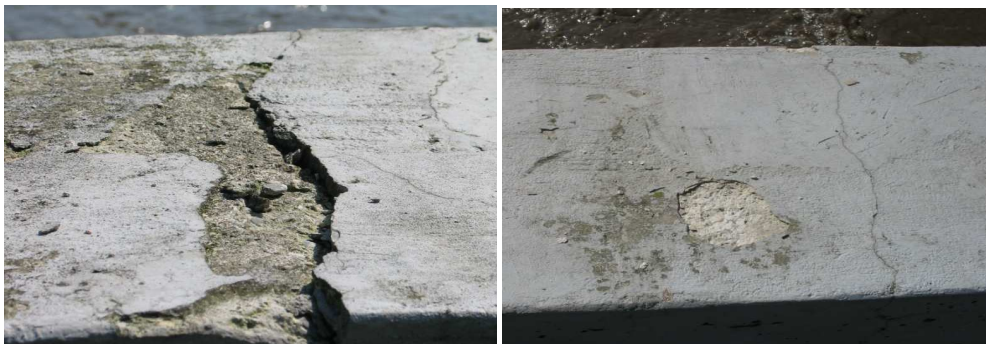
Na górnej powierzchni ścian zbiornika stwierdzono lokalne wgłębne ubytki betonu. Występowały one w strefach pierwotnego zarysowania ścian, jako następstwo destrukcji wywołanej prawdopodobnie zamarzaniem w okresie zimowym oraz oddziaływaniami czynników korozyjnych (rys. 3). Lokalnie beton na górnej powierzchni ścian był złuszczonej, odspojona warstwa odsłaniała strukturę betonu bez kruszywa, jako następstwo sedymentacji w trakcie betonowania ścian.

Rys. 3. Zarysowania górnej powierzchni ścian zbiornika

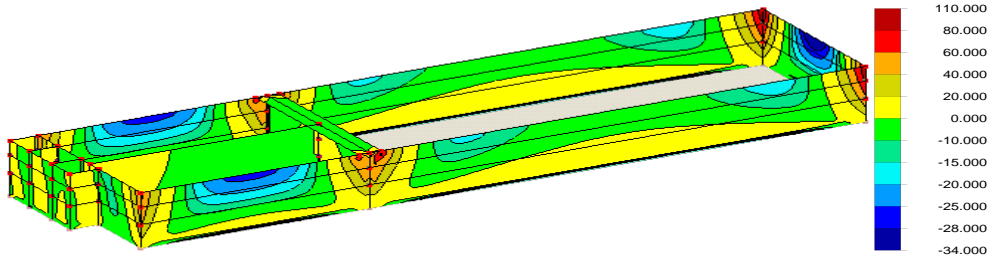
Na rys. 5 przedstawiono mapę równoleżnikowych momentów zginających w zbiorniku przed wzmocnieniem, a na rys. 6 po wzmocnieniu dla kombinacji obciążeń uwzględniających: ciężar własny konstrukcji, parcie cieczy i parcie gruntu. Widoczna jest tu znaczna redukcja momentów podporowych i przęsłowych związana ze zmianą schematu statycznego. Rys. 7 i 8 przedstawiają odpowiednio: rozkład równoleżnikowych sił podłużnych i momentów zginających w zbiorniku przed wzmocnieniem, od obciążeń termicznych dla pory zimowej. Po ociepleniu zbiornika warstwą styroduru o grubości 10 cm, siły wewnętrzne od obciążeń termicznych zostały prawie w całości wyeliminowane.

Rys. 5. Mapa równoleżnikowych momentów zginających  $M_x$  [kNm] – (ciężar własny + parcie cieczy + parcie gruntu), zbiornik przed wzmocnieniem

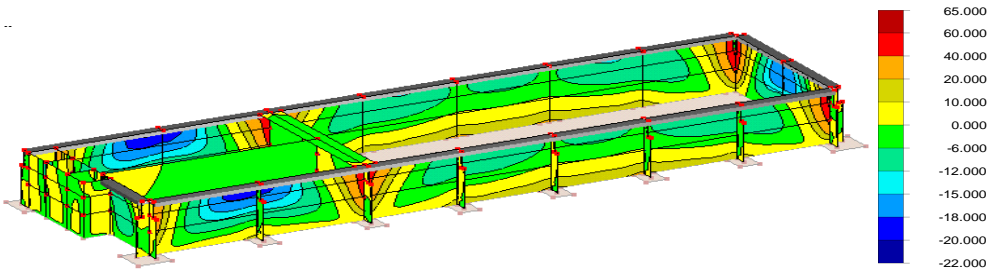
Rys. 6. Mapa równoleżnikowych momentów zginających  $M_x$  [kNm] – (ciężar własny + parcie cieczy + parcie gruntu), zbiornik wzmocniony

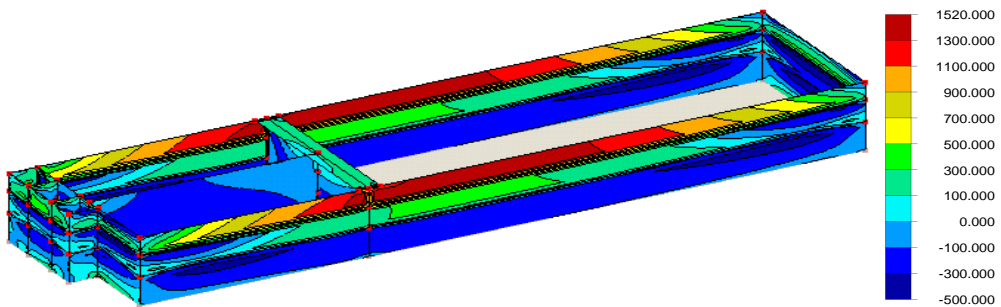
Rys. 7. Mapa sił podłużnych  $N_x$  [kN] – (obciążenie różnicą temperatur pomiędzy: temperaturą średnią przegrody a temperaturą scalenia – dla pory zimowej), zbiornik przed wzmocnieniem

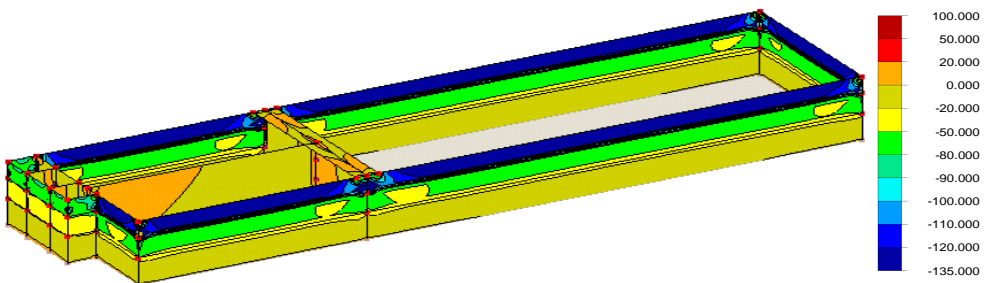
Rys. 8. Mapa równoleżnikowych momentów zginających  $M_x$  [kNm] – (obciążenie gradientem temperatury dla pory zimowej), zbiornik przed wzmocnieniem
