Politechnika Poznańska

## **BŁĘDY PROJEKTOWE W ANALIZIE STROPU PŁASKIEGO JAKO PRZYCZYNY STANU PRZEDAWARYJNEGO**

### **DESIGN ERRORS IN THE ANALYSIS OF A PLANE CEILING AS CAUSES OF PRE-FAILURE STATE**

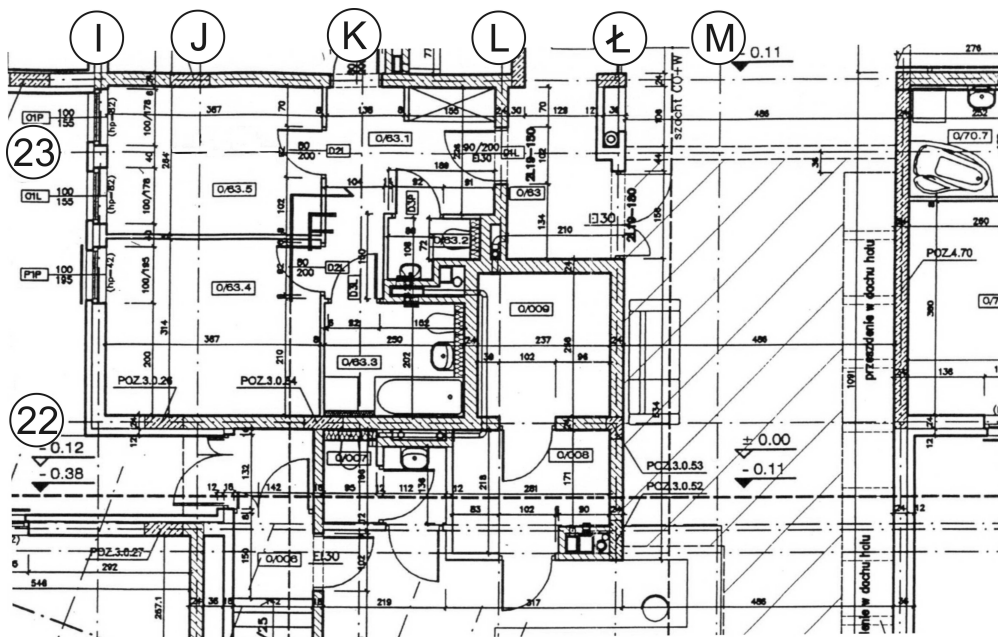
Rys. 1. Rzut parteru w obszarze zarysowań ścian mieszkania i przyległego do niego pomieszczenia technicznego

Zwraca się uwagę, że w rozpatrywanym obszarze stropu na parterze (rys. 1) znajduje się mieszkanie oraz przyległe do niego pomieszczenie techniczne, których powierzchnie użytkowe wydzielone są na parterze ciężkimi ścianami działowymi. Ściany te o grubości 0,24 m wykonano z pełnej cegły silikatowej i oparto bezpośrednio na stropie parteru. Właśnie rozwijające się zarysowania i spękania tych ścian, a także pozostałych gipsowych ścianek działowych wywołały niepokój dewelopera i zainicjowały badania konstrukcji budynku w obszarze powstałej awarii.

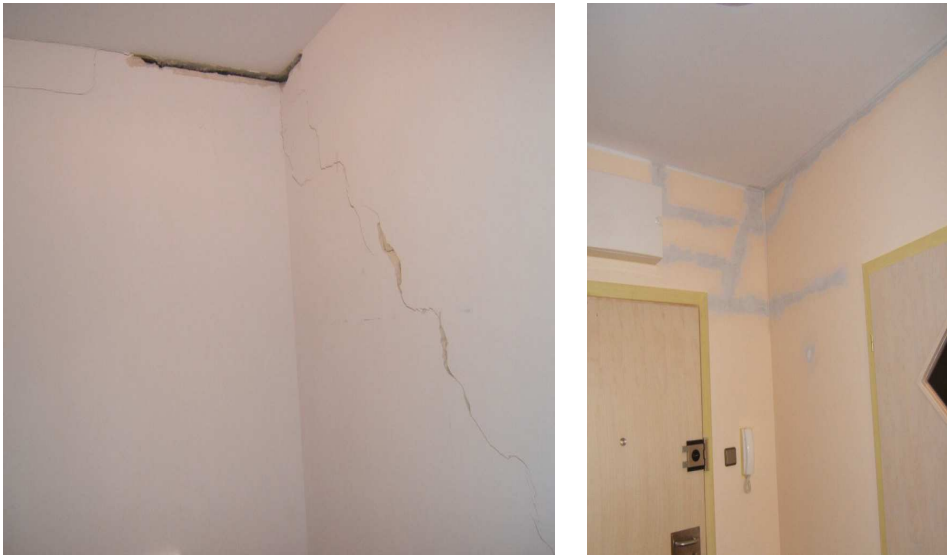
Przeprowadzone oględziny uszkodzeń w pomieszczeniu technicznym na parterze wykazały, że ściany wykonane z cegły silikatowej są w zasadzie zdylatowane od konstrukcji stropu nad parterem. W pomieszczeniu tym ściana biegnąca wzdłuż osi  $L$  miała wyraźne spękanie o układzie „schodkowym”, które łączyło się z rysami poziomymi na pozostałych ścianach – rys. 3a.

W mieszkaniu przyległym do pomieszczenia technicznego zarysowanie stwierdzono na ścianie z cegły silikatowej (w osi  $L$ ) jak i na działowych ścianach gipsowych, a także w styku poziomym ścian ze stropem nad parterem – rys. 3b.

Rys. 3. Spękania i zarysowania ścian działowych: a) układ spękań i zarysowań ściany w osi  $L$ , b) wyprawione gipsem zarysowania w ścianie silikatowej oraz gipsowej

Bezpośrednią przyczyną zaistniałych zarysowań i spękań „ciężkiej” ściany działowej o grubości 24 cm oraz przyległych do niej gipsowych ścianek działowych zlokalizowanych na stropie nad piwnicą poziomu -1 (w obszarze osi konstrukcyjnych 22–23/I–Ł) jest nad-

mierne ugięcie płyty stropowej. Analiza budowlanej dokumentacji projektowej oraz sprawdzające obliczenia wykazały, że ugięcie płyty stropowej od aktualnych obciążeń długotrwałych kształtuje się na poziomie 40 mm, znacznie przekraczając wartość graniczną  $a_{lim} = 30$  mm. Nadmierne ugięcie płyty stropowej w obszarze awaryjnym spowodował przede wszystkim błąd projektowy. Nie uwzględniono zmniejszenia wysokości obliczeniowej drugiego kierunku przekroju zespolonego z prefabrykowaną płytą Filigran. Zbrojenie dla drugiego kierunku pracy ułożono na płytach prefabrykowanych zmniejszając w ten sposób ramię sił wewnętrznych z projektu pierwotnego, gdzie przewidziano strop monolityczny.

W istniejących uwarunkowaniach, w celu zapewnienia wymaganych przepisami normowymi rezerw bezpieczeństwa, zalecono odciążenie konstrukcji stropu. W pierwszej kolejności rozebranie „ciężkiej” ściany działowej grubości 0,24 m wykonanej z cegły silikatowej i zastąpienie jej lekką, systemową konstrukcją ścienną, spełniającą wymagania konstrukcyjne, architektoniczne i funkcjonalne.

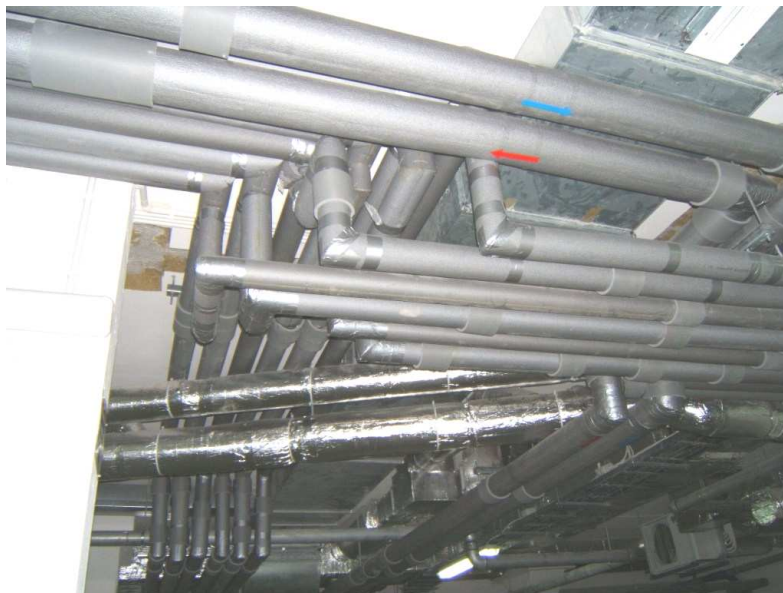
Oględziny stropu nad garażem od dołu wykazały, że w hali garażowej, do płyty stropu Filigran jest podwieszona zaskakująco duża liczba przewodów i rur instalacyjnych zlokalizo-

wanych w kilku poziomach – rys. 4. Ponadto obciążenie to zostało zrealizowane w najmniej korzystnym przekroju stropu z punktu widzenia jego pracy statycznej.

Rys. 4. Obszar intensywnego zagęszczenia rur instalacyjnych podwieszonych do konstrukcji stropu Filigran (strop nad poziomem -1)

Oczywiście podwieszenie dużej liczby instalacji rurowych zgrupowanych w najbardziej niekorzystnym miejscu z punktu widzenia pracy statycznej płyty stropowej stanowiło istotne obciążenie wpływające na zwiększenie wyężenia i ugięcia stropu, którego wielkość nie została ujęta w konstrukcyjnym projekcie budowlanym.

Tak znaczne odciążenie stropu osiągnięto poprzez zmianę konstrukcji ściany działowej ze ściany typu ciężkiego na systemową ścianę typu lekkiego oraz przez odciążenie stropu z obciążeń instalacyjnych. Niezbędne było zaprojektowanie niezależnej konstrukcji wymiadowej pod wszystkie instalacje bezpośrednio obciążające konstrukcję stropu analizowanego obszaru.

Drugim elementem prowadzącym do odciążenia stropu nad piwnicą poziomą -1 było przekazanie obciążeń od instalacji rurowych (podwieszonych do stropu) na odpowiednio zaprojektowane wymiany, których zadaniem było przekazanie dodatkowych obciążeń poza krytyczny obszar stropu.

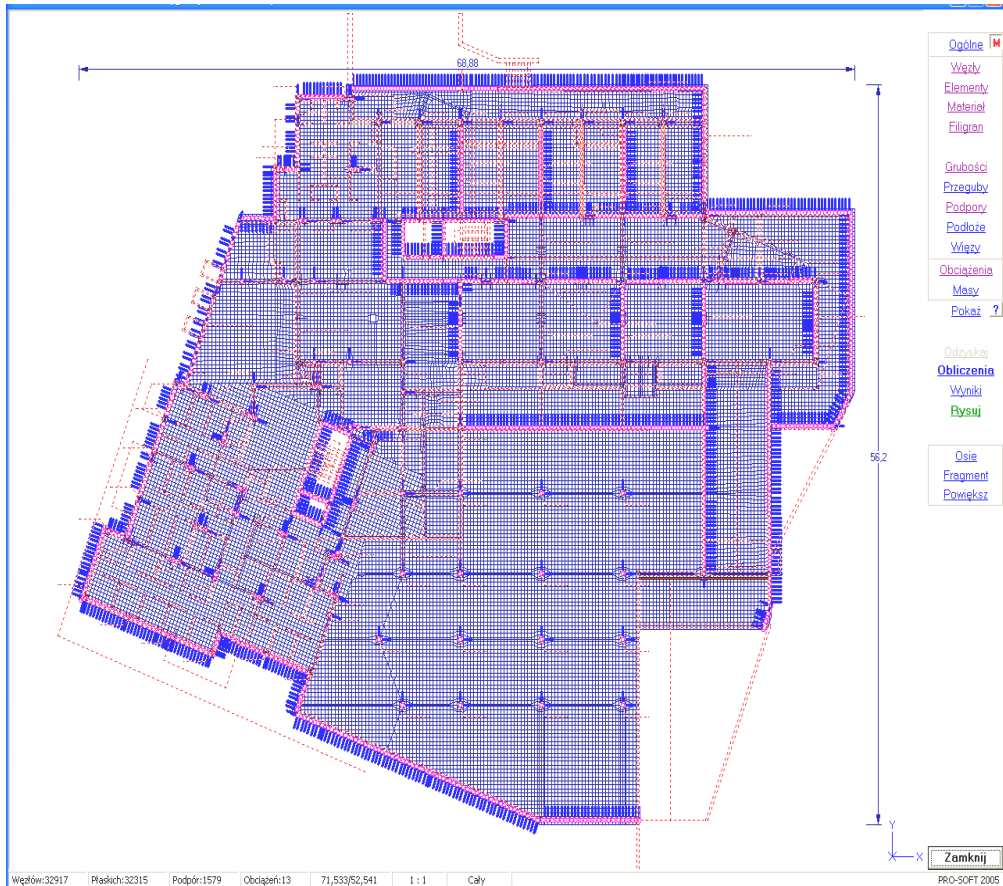
Sprawdzające obliczenia statyczno-wytrzymałościowe dla stanu (1) wykazały, że dla rzeczywistych parametrów geometrycznych płyty stropowej oraz istniejącego, rzeczywistego układu warstw posadzkowych i dodatkowych obciążeń nie uwzględnionych w projekcie konstrukcyjnym (ściany działowe i podwieszone obciążenie instalacyjne), nośność płyty stropowej nad piwnicą poziomu -1 obszaru 22–23/I–Ł jest przekroczona o około 30%.

Z kolei maksymalne ugięcia płyty stropowej w analizowanym obszarze wynoszą 39,8 mm i są przekroczone w stosunku do dopuszczalnych wartości granicznych o około 33%.

Rys. 5. Model obliczeniowy stropu w programie ABC Płyta

Obliczenia dla stanu (2) czyli po odciążeniu stropu wykazały, że ugięcie tak obciążonej płyty wyniosłoby 25,3 mm. Jest to wartość znacznie mniejsza od dopuszczalnej wartości granicznej. Nie należy jednak oczekiwać, że wartość ta zostanie osiągnięta po odciążeniu stropu, gdyż w betonie płyty stropowej nastąpiły już nieodwracalne odkształcenia reologiczne, związane przede wszystkim ze zjawiskiem pełzania betonu.

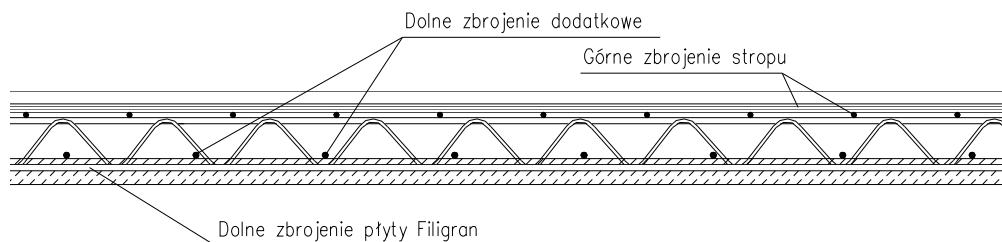
z monolitycznej konstrukcji stropu i zastosowano stropowe elementy prefabrykowane typu Filigran o grubości płyty 0,05 m. Spowodowało to zmniejszenie wysokości konstrukcyjnej płyty stropowej w drugim kierunku, prostopadłym do dolnego zbrojenia podłużnego prefabrykatów (rys. 6). Dodatkowo, w rozpatrywanym obszarze stropu, w przekrojach najbardziej wyężonych, elementy prefabrykowane ułożono niekorzystnie w obu wzajemnie prostopadłych kierunkach – rys. 7.

W przeprowadzonej analizie obliczeniowej [2] uwzględniono zastosowane zbrojenie wraz z jego lokalizacją na wysokości przekroju płyty stropowej prowadzące do zmniejszenia ramienia sił wewnętrznych. Zmniejszenie wysokości obliczeniowej przekroju wynikało z ułożenia prętów dla drugiego kierunku pracy na prefabrykowanej płycie stropowej Filigran.

Rys. 6. Dolne dozbrojenie płyty stropowej Filigran

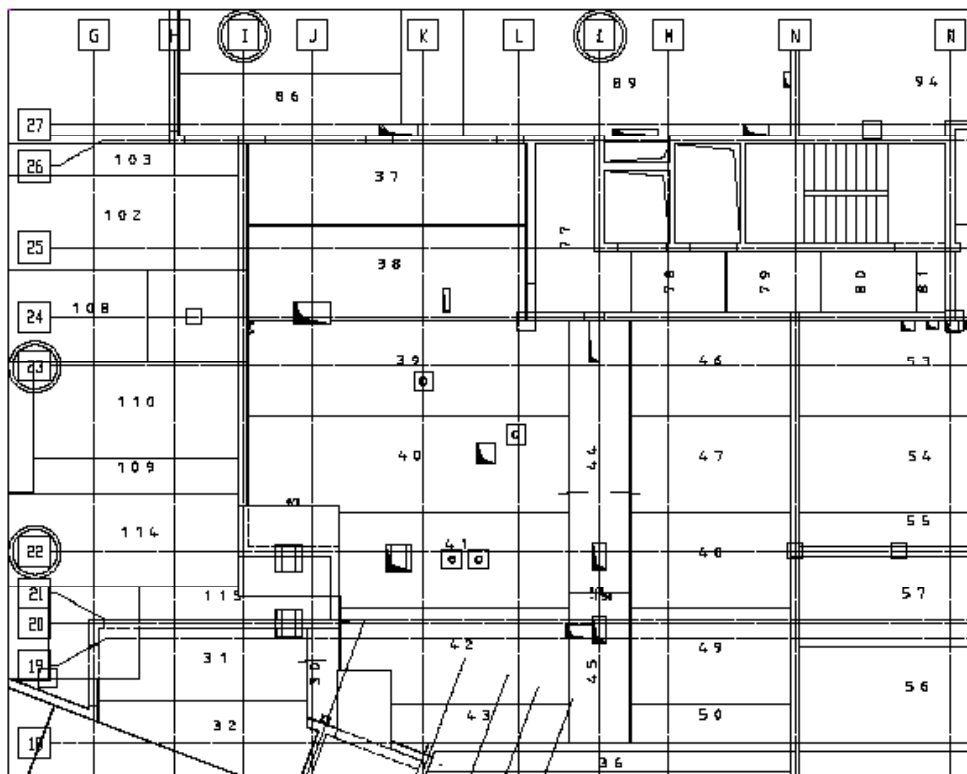
Rys. 7. Układ prefabrykowanych płyt stropowych Filigran
