LESŁAW HEBDA, *leslaw.hebda@barg.pl*
MACIEJ WARZOCHA, *maciej.warzocho@barg.pl*
BARG Diagnostyka Budowli sp. z o.o.

AWARIA SALI GIMNASTYCZNEJ WSKUTEK ZŁEGO DOBORU POKRYCIA DACHU

GYM HALL FAILURE AS THE CONSEQUENCE OF THE WRONG SELECTION OF ROOFING CARDBOARD

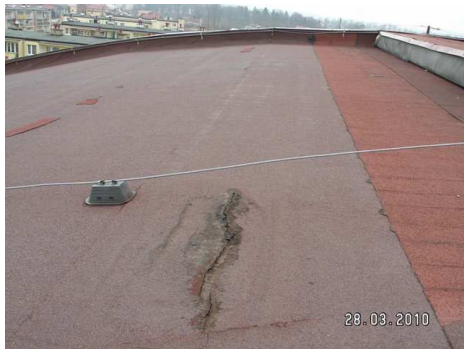
W trakcie oględzin na dachu zaobserwowano pęknięcia pokrycia dachowego przebiegające równoległe do kierunku ułożenia deskowania (rys. 2), liczne ślady napraw pokrycia (rys. 3) i inne jego uszkodzenia (rys. 4).

Rys. 2. Pęknięcie pokrycia dachowego

Przyczyną pęknięcia pokrycia dachowego nad salą sportową jest przede wszystkim źle dobrany materiał do wykonania pokrycia. Zastosowano papę termozgrzewalną oksydowaną. Nie jest ona modyfikowana polimerami, nie jest to materiał zgodny z wymaganiami projektowymi. Dach nad salą ma powierzchnię, wynoszącą ok. 1500 m². Deskowanie jest narażone na odkształcenia związane z oddziaływaniem temperatury i wilgotności. Odkształcenia te musi też przenosić pokrycie dachowe. Papa, której odkształcalność przy zerwaniu wynosi 2% i która traci giętkość poniżej 0°C, nie ma szans przenosić odkształcenia deskowania zachodzącego na tak dużej powierzchni. Powinna być zastosowana papa modyfikowana polimerami, której odkształcalność przy zerwaniu wynosi około 40% i zachowuje giętkość do temperatury -25°C.

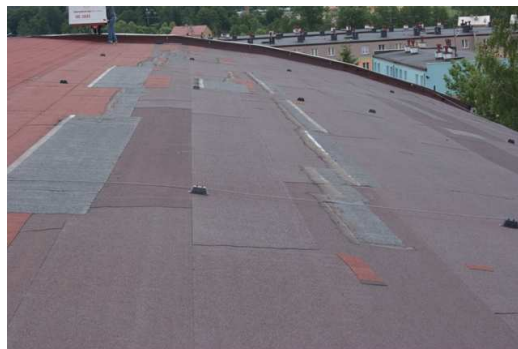
Rys. 3. Liczne ślady napraw pokrycia

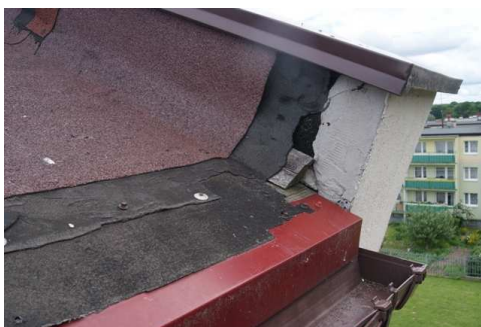
Rys. 4. Stan pokrycia na krawędzi dachu

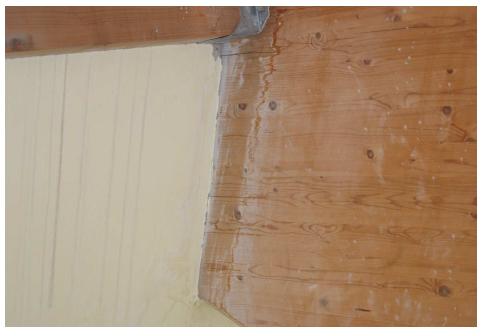
Od wewnątrz na dźwigarach i ścianach widoczne były zacieki (rys. 5), a po zdementowaniu sufitu podwieszanego okazało się, że nie wszędzie ułożona jest izolacja z wełny mineralnej, brakuje paroizolacji z folii, a deskowanie nie jest ułożone dokładnie na przyłgę (rys. 6).

Rys. 5. Zacieki na ścianie i dźwigarze

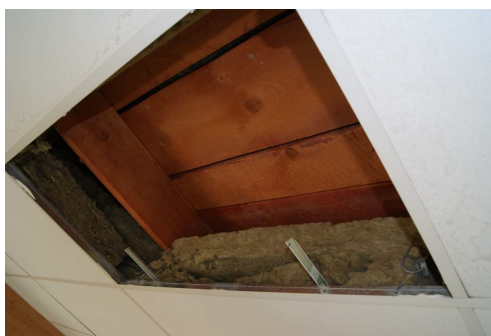
Rys. 6. Odkrywka w suficie sali

Przy wykonywaniu kolejnych warstw dachu pominięto paroizolację, która powinna się znaleźć pod wełną mineralną, od strony wnętrza sali i zabezpieczać ją przed dyfuzją pary wodnej.

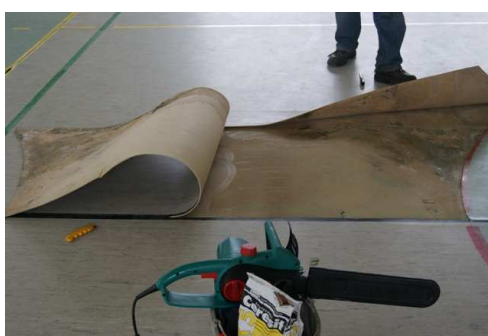
Przedostająca się do wnętrza sali woda opadowa, spowodowała odspojenie się nawierzchni z tarketu od podłoża. W wykonanej odkrywce (rys. 7) okazało się, że zgodnie z zasadami konstruowania podłóg sportowych, wykładzina ta była przyklejona do płyty wiórowej. W styku między tarketem a płytą wiórową stwierdzono obecność grzybów-pleśni (rys. 8).

Rys. 7. Odkrywka w posadzce sali

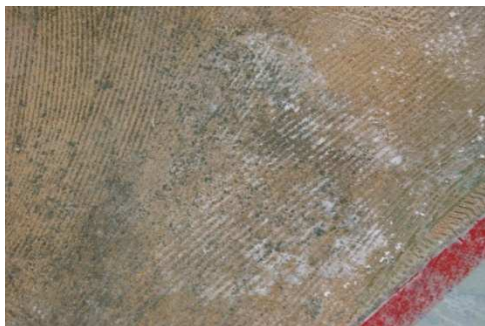
Rys. 8. Ślady porażenia grzybami-pleśniami na powierzchni płyty włórowej, w warstwie kleju

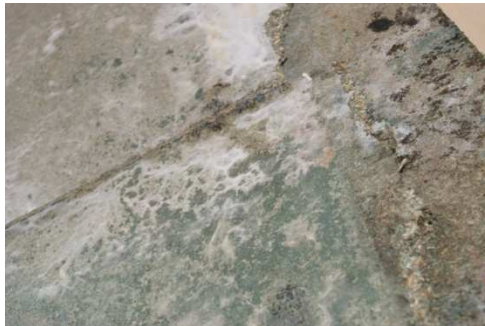
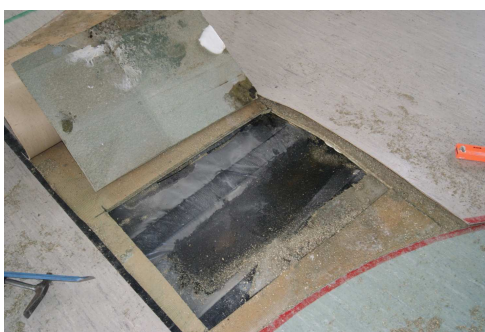
Na folii znajdującej się pod płytą wiórową, a nad rusztem była zastoina wody (rys. 9). Na spodniej powierzchni płyty wiórowej stwierdzono obecność rozwiniętej, aktywnej grzybni grzyba pleśniowego (rys. 10) oraz przebarwienia materiału wskazujące na rozwinięcie się procesów gnilnych (rys. 11).

Rys. 9. Zastoina wody na warstwie folii

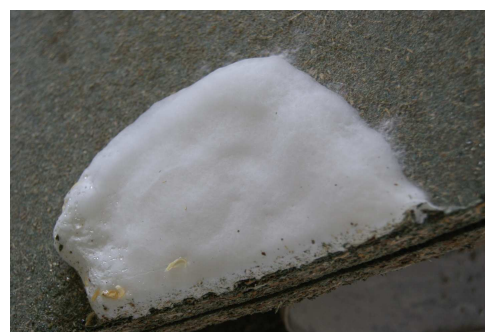
Rys. 10. Rozwinięta grzybnia grzyba – pleśń pod płytą włórową na spodniej powierzchni płyty włórowej

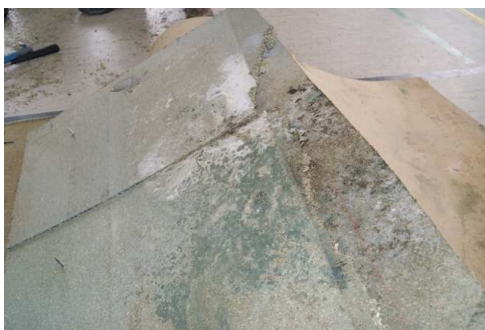
Rys. 11. Stan spodniej powierzchni płyty włórowej

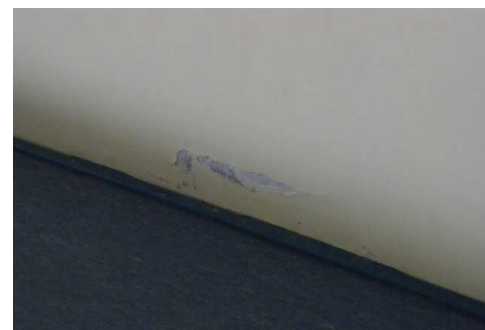
Rys. 12. Uszkodzenia tynku spowodowane podciąganiem kapilarnym

W trakcie oględzin zaobserwowano też ślady uszkodzeń tynku na ścianach zewnętrznych sali, występujące tuż przy posadzce (rys. 12). Są to uszkodzenia spowodowane podciąganiem kapilarnym wilgoci.

W miejscu widocznym na rys. 12 pobrano próbkę tynku do zbadania stężenia szkodliwych soli budowlanych: siarczanów, chlorków i azotanów. Przeprowadzone metodą połową badania, przy zastosowaniu zestawu odczynników firmy Tical Polska Sp. z o.o., wykazały w pobranej próbce brak chlorków i azotanów. Ujawniły się tylko siarczany i to na poziomie średniego stężenia według klasyfikacji WTA. Obecność w tynku tylko i wyłącznie siarczanów wskazuje, że został on zawilgocony wodami gruntowymi, które pojawiły się w efekcie podciągania kapilarnego.

Zaprojektowana lekka izolacja pionowa ścian zewnętrznych sali okazała się niewystarczająca w istniejących warunkach gruntowo-wodnych. W poziomie posadowienia budynku znajdują się gliny piaszczyste i piaski gliniaste, które stosunkowo wolno przepuszczają wodę opadową. Po intensywnych opadach atmosferycznych woda nawet na kilka dni wysyca grunt wokół budynku i oddziałuje pod ciśnieniem na fundamenty budynku.
