## OCENA USZKODZEŃ NAWIERZCHNI PARKINGOWEJ NA PODBUDOWIE Z KRUSZYWA RECYKLINGOWANEGO

### ANALYSIS OF DISTRESSED PAVEMENT SUPPORTED ON A BASE COURSE CONTAINING RECYCLED AGGREGATE

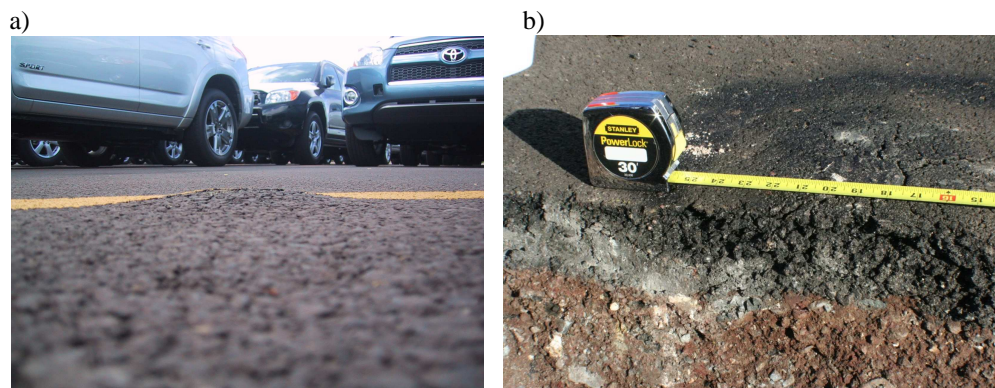
Na powierzchni jednego z parkingów na wyspie Oahu (Hawaje, USA) zaobserwowano powstawanie wybrzuszeń zaledwie rok po wykonaniu nawierzchni. W momencie pierwotnej oceny stanu nawierzchni (po 1-szym roku), odnotowano ponad 30 wybrzuszeń o średnicy 127 mm, wystających ponad 25 mm ponad poziom terenu (rys 2a). Po dwóch latach od wykonania nawierzchni, liczba wybrzuszeń zwiększyła się do ponad 100.

Rys. 2. Przykłady uszkodzenia nawierzchni parkingowej: a) miejscowe wybrzuszenia, b) widok uszkodzonego miejsca po usunięciu warstwy wierzchniej

Aby ocenić przyczynę zmian na powierzchni, usunięto wierzchnią warstwę asfaltu w pobliżu wybrzuszenia (rys. 2b), a następnie ręcznie wybrano materiał znajdujący się poniżej. W czasie odsłaniania warstw pod asfaltem, odnotowano białą substancję ze sporadycznie pojawiającym się niebieskawym nalotem dokładnie w miejscu powstawania wybrzuszeń (rys. 3a). Substancja ta, pokazana na rys. 3b, została pobrana do dalszej analizy laboratoryjnej.

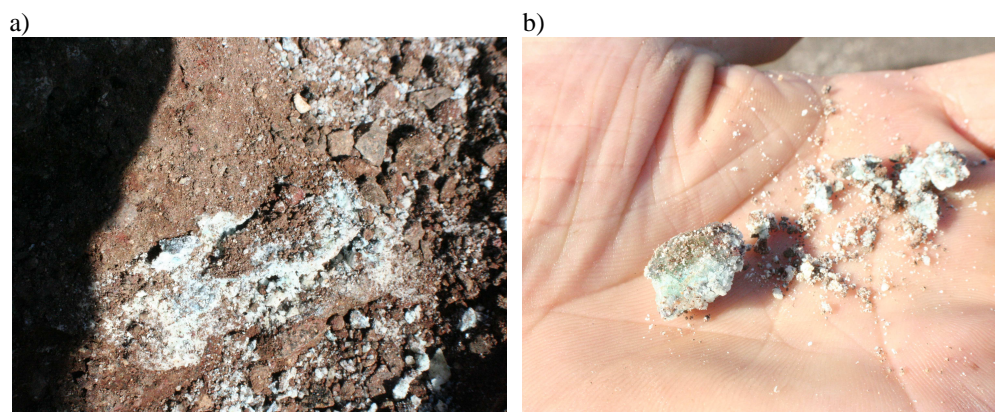
Rys. 3. Biały produkt reakcji zidentyfikowany w podbudowie parkingu tuż pod miejscowym wybrzuszeniem, b) produkt usunięty z podbudowy widoczny na dłoni

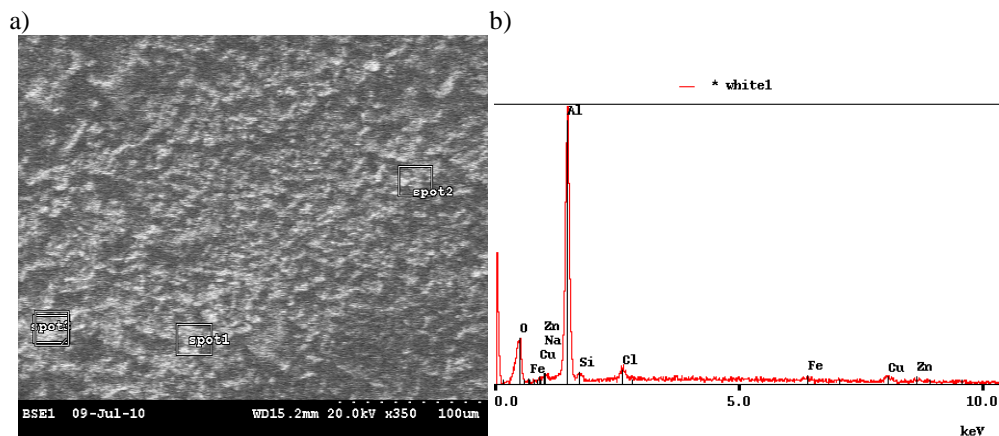
Na rys. 4a pokazano 350-krotne powiększony obraz produktu reakcji uzyskany dzięki elektronom drugorzędnym. rys. 4b natomiast, pokazuje spektrum próbki otrzymane w wyniku analizy poszczególnych punktów. Pozwoliło to na zidentyfikowanie obecności aluminium (Al) i tlenu (O) w badanej próbce, oraz śladowych ilości krzemu (Si), miedzi (Cu), chloru (Cl), cynku (Zn), sodu (Na) i żelaza (Fe). Analizując powierzchnię pod każdym pikiem na wykresie, można oszacować relatywne stężenia danego pierwiastka w badanej próbce, co zostało sumarycznie przedstawione w tablicy 1. Należy tutaj zauważyć, iż EDS nie ma możliwości wykrywania pierwiastków lżejszych niż lit, włączając wodór.

Wyniki otrzymane dla próbki pobranej z uszkodzonej powierzchni parkingu pokazują, iż dominującym pierwiastkiem obecnym w próbce jest glin ( $\geq 50\%$ ) i tlen ( $\geq 15,6\%$ ), podczas gdy próbka z niebieskawym nalotem zawiera także znaczącą ilość krzemu i miedzi.

Rys. 4. a) Zdjęcie zidentyfikowanej substancji otrzymane przy pomocy mikroskopu elektronowego, b) Wynik analizy próbki otrzymany dzięki czujnikowi energii rozproszonej, pokazujący udział poszczególnych pierwiastków [4]

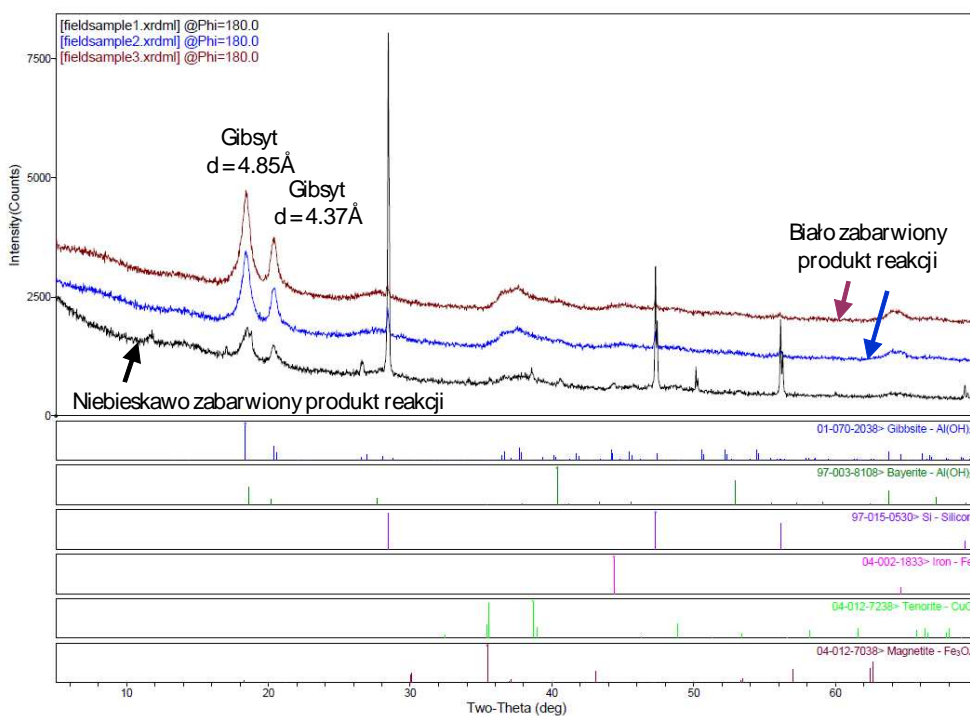
W następnym etapie badań, obraz dyfrakcji promieni rentgenowskich uzyskany został przy pomocy dyfraktometru PANalytical X'pert Pro MPD. Wyniki analizy przeprowadzonej na dwóch próbkach o białym zabarwieniu i jednej próbce o niebieskawym kolorze zostały przedstawione na rys. 5. Jak można zauważyć, piki lokalne występują dla kątów  $2\theta = 18,3^\circ$  i  $2\theta = 20,3^\circ$  ( $d = 4,85 \text{ \AA}$  and  $d = 4,37 \text{ \AA}$ ), co sugeruje występowanie gibbsytu lub wodorotlenku glinu,  $\text{Al}(\text{OH})_3$ , który jest produktem korozji materiałów aluminiowych [3]. Wyniki te są spójne ze wcześniej przedstawionymi rezultatami uzyskanymi z badań przy pomocy skaningowego mikroskopu elektronowego, które wskazywały na obecność glinu i tlenu, jako podstawowych pierwiastków obecnych w produktach reakcji. Kilka pomniejszych maksimum lokalnych związanych jest z występowaniem gibbsytu lub bayerytu (meta-stała forma  $\text{Al}(\text{OH})_3$ ) i występuje na wszystkich trzech wykresach uzyskanych w wyniku analizy XRD. Maksima lokalne dla kątów  $2\theta = 28,5^\circ$ ,  $2\theta = 47,3^\circ$ ,  $2\theta = 56,1^\circ$  ( $d = 1,61 \text{ \AA}$ ,  $d = 1,05 \text{ \AA}$  oraz  $d = 0,93 \text{ \AA}$ ) dało się też wyraźnie zauważyć dla próbki o niebieskawym zabarwieniu. Ich obecność może sugerować obecność krzemu.

Rys. 5. Wyniki uzyskane dzięki wykorzystaniu dyfrakcji rentgenowskiej

Niektóre z mniejszych pików świadczą o obecności żelaza (Fe), tlenku miedzi ( $\text{CuO}$ ) i magnetytu ( $\text{Fe}_3\text{O}_4$ ). Połączenie tlenku miedzi i krzemu jest prawdopodobnie odpowiedzialne za niebieskawy odcień. Dokładną informację o odległościach między-atomowych  $d$ , i odpowiadającym im różnym związkom można znaleźć w publikacjach wydanych przez Joint Committee on Powder Diffraction [5, 6].

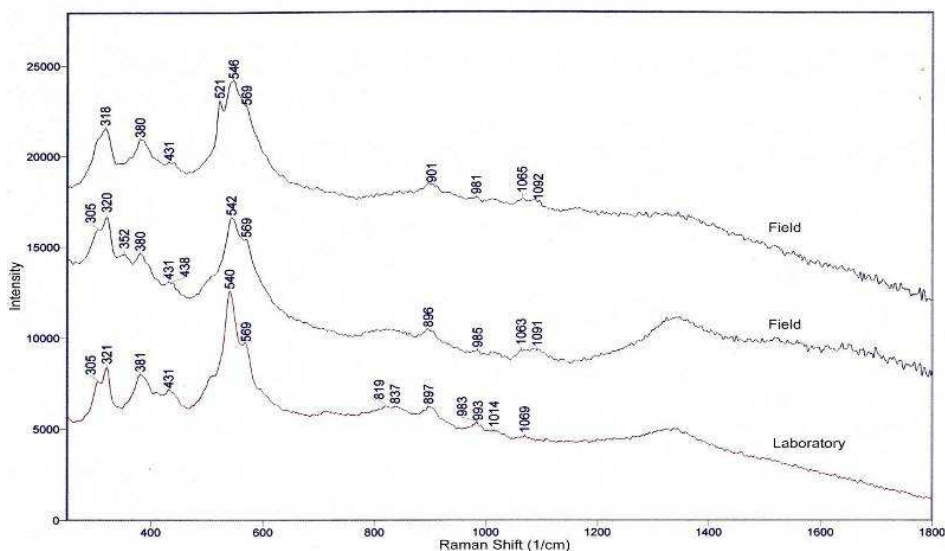
W kolejnym etapie badań, próbki poddano analizie wykorzystującej fotoakustyczny spektroskop ramanowski [7]. W badaniu tym, biały produkt reakcji pobrany z parkingu oświetlony został wiązką światła z lasera. Światło z próbki zostało następnie poddane obróbce monochromatycznej. Wiadomym jest, że widmie pojawiają się tylko te drgania, w których zmienia się polaryzowalność w taki sposób, że nie ma ona ekstremum (minimum bądź maksimum) w położeniu równowagi [8]. Wyniki spektroskopii Ramana zostały przedstawione na rys. 6 (linie oznaczone na rysunku jako „Field”). Zgodnie z wcześniejszymi badaniami [9] wiadomo, iż numery fal odpowiadające drganiom charakterystycznym dla bayerytu obejmują następujące wartości: 1068 dla  $\alpha(\text{OH})$ , 545, 569, i 899 dla  $\chi(\text{OH})$ , oraz 322, 388 i 435 dla Al-O. Jak można zauważyć na rys. 6, bardzo zbliżone wartości do wymienionych przez Ruana [7] widnieją na otrzymanym spektrum.

Rys. 5. Wyniki spektroskopii Ramana

Warto tutaj zauważyć, że spektrum Ramana nie wykazało istnienia gibbsytu, na istnienie którego wskazywały wyniki badań XRD. Można to wytłumaczyć wiekiem próbek poddanych do badań. Mianowicie, spektra Ramana otrzymane były dla próbek świeżo pobranych z miejsca ekspertyzy, natomiast dyfrakcja promieni rentgenowskich przeprowadzona została na próbkach znacznie starszych. Wiadomo, iż beyeryt nie jest formą stałą i należy sądzić, że po czasie samoczynnie przekształcił się w gibbsyt. Niezależnie od tego faktu, można wywnioskować na podstawie otrzymanych wyników, iż przyczyną uszkodzenia nawierzchni parkingu była korozja aluminium, którego pochodzenie w tym momencie badań nie było jeszcze ani znane, ani udokumentowane.

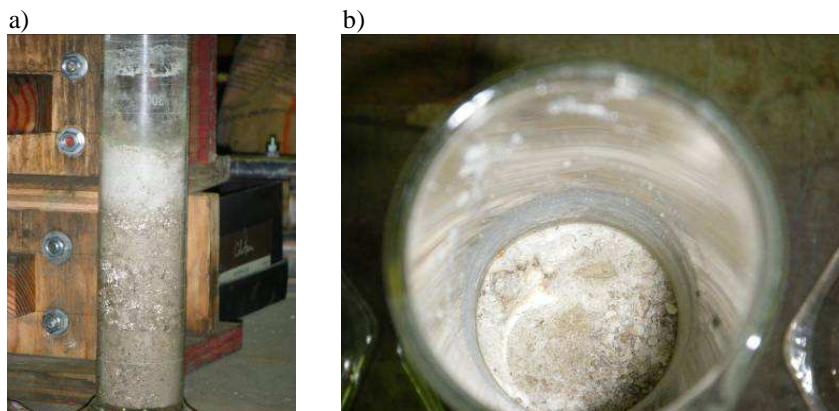
W obu przypadkach zaobserwowano znaczne wydzielanie się gazów w kilka minut po przygotowaniu próbki. Dodatkowo, biały produkt reakcji widziany wcześniej w miejscu ekspertyzy, zaczął się formować na powierzchni RCA już po 24 godzinach (rys. 6). Odnotowano także, iż zachodząca reakcja powoduje pęcznienie. Po trzech dniach produkt reakcji poddany został analizie laboratoryjnej: spektroskopii ramanowskiej oraz dyfrakcji promieni rentgenowskich. Oba testy wykazały obecność bayerytu  $[Al(OH)_3]$  jako głównego produktu reakcji. Dodatkowo, wyniki dla próbki laboratoryjnej (oznaczone jako „Laboratory” na rys. 5) są zgodne z wynikami otrzymanymi dla próbek pobranych z miejsca ekspertyzy.

Rys. 6. Biała substancja pojawiająca się na powierzchni RCA a) Widok z bok, b) Widok z góry

Uzyskane wyniki potwierdziły, iż przyczyną uszkodzeń nawierzchni było powstawanie beyerytu, nietrwałej formy gibbsytu na skutek reakcji śladowych ilości aluminium w środowisku silnie zasadowym.

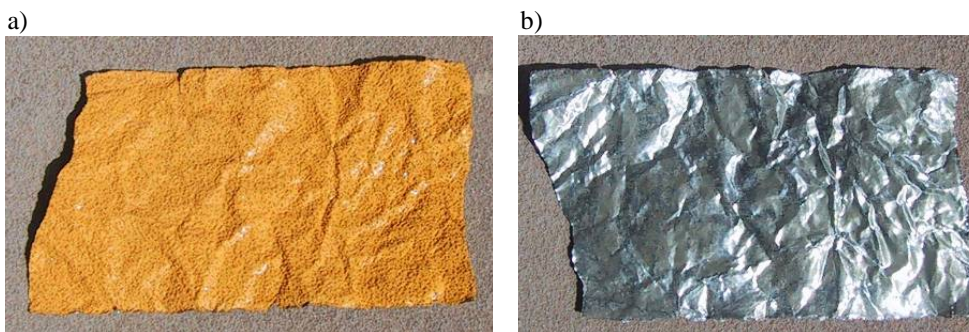
Po dłuższym dochodzeniu udało się ustalić, iż firma odpowiedzialna za dostawę recyklingowanego kruszywa asfaltowego używała materiału z rozbiórki dróg, na których zamocowane były aluminiowe oznaczenia drogowe (rys. 7).

Rys. 7. Oznaczenia drogowe, które zostały dostały się jako zanieczyszczenia do recyklingowanego asfaltu a) Część górna, b) część dolna zawierająca aluminium
