Politechnika Gdańska WILiŚ KMBiM

## AWARIA WIADUKTU W M. BORKOWO NAD OBWODNICĄ TRÓJMIASTA

### PRICE OF HUMAN STUPIDITY – SENSELESS DAMAGE OF ROAD VIADUCT ABOVE THE BYPASS OF TRÓJMIASTO IN BORKOWO CITY

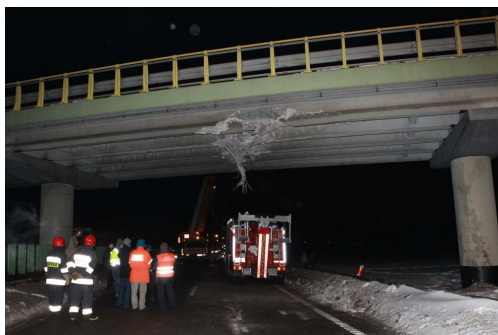
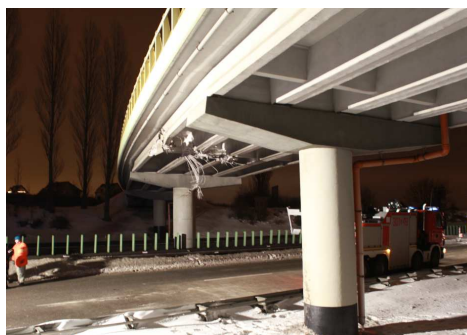
W dniu 2011-01-04 około godziny 17 uszkodzona została konstrukcja nośna przęsła nr 2 wiaduktu w wyniku uderzenia ponadnormatywnego gabarytowo pojazdu – koparki przewożonej na lawecie [8] (rys. 1). Koparka nie miała złożonego ramienia z powodu – jak wyjaśniał przedstawiciel właściciela sprzętu – awarii siłowników (rys. 2). Pojazd miał więc wysokość znacznie przewyższającą normową skrajnię drogową i nie posiadał wymaganych prawem zezwoleń na przewóz ładunku ponadnormatywnego.

Rys. 1. Widok ogólny uszkodzonego przęsła bezpośrednio po uderzeniu

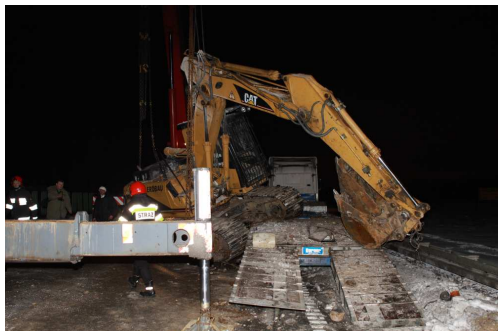
Rys. 2. Sprawca awarii

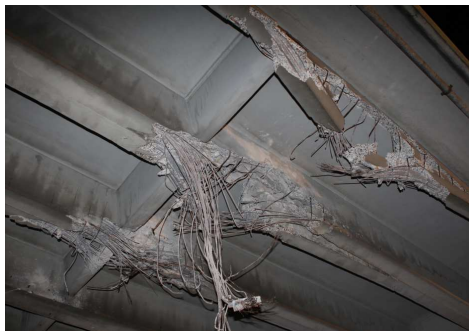
Znacznemu uszkodzeniu uległy trzy z czterech dźwigarów głównych w środkowej części drugiego przęsła (rys. 3, 4, 5). W dźwigarze nr 1 (od strony kierunku uderzenia) na długości ok. 5 m został całkowicie zniszczony beton stopiek belki i w przeważającej części obu środków, cięgna sprężające i zbrojenie miękkie zostały zerwane. Na filarze środkowym nastąpiło częściowe odspojenie belki nr 1 od pozostałej części rygla – pionowa rysa na końcu

prefabrykowanego dźwigara. W dźwigarze nr 2 na długości ok. 5 m od strony kierunku uderzenia został całkowicie zniszczony beton stopki belki i w przeważającej części środnika, cięgna sprężające i zbrojenie miękkie zostały zerwane, analogiczne uszkodzenia drugiego środnika i stopki występują na długości ok. 3 m. W dźwigarze nr 3 na długości ok. 4 m od strony kierunku uderzenia został całkowicie zniszczony beton stopki belki i w znacznej części środnika, cięgna sprężające i zbrojenie miękkie zostały zerwane. Drugi środnik belki i stopka nie zostały praktycznie uszkodzone.

Rys. 3. Szczegóły uszkodzeń

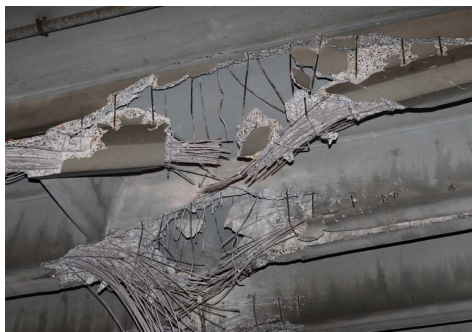
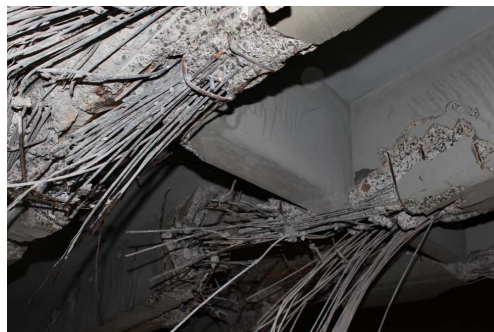
Rys. 4. Szczegóły uszkodzeń

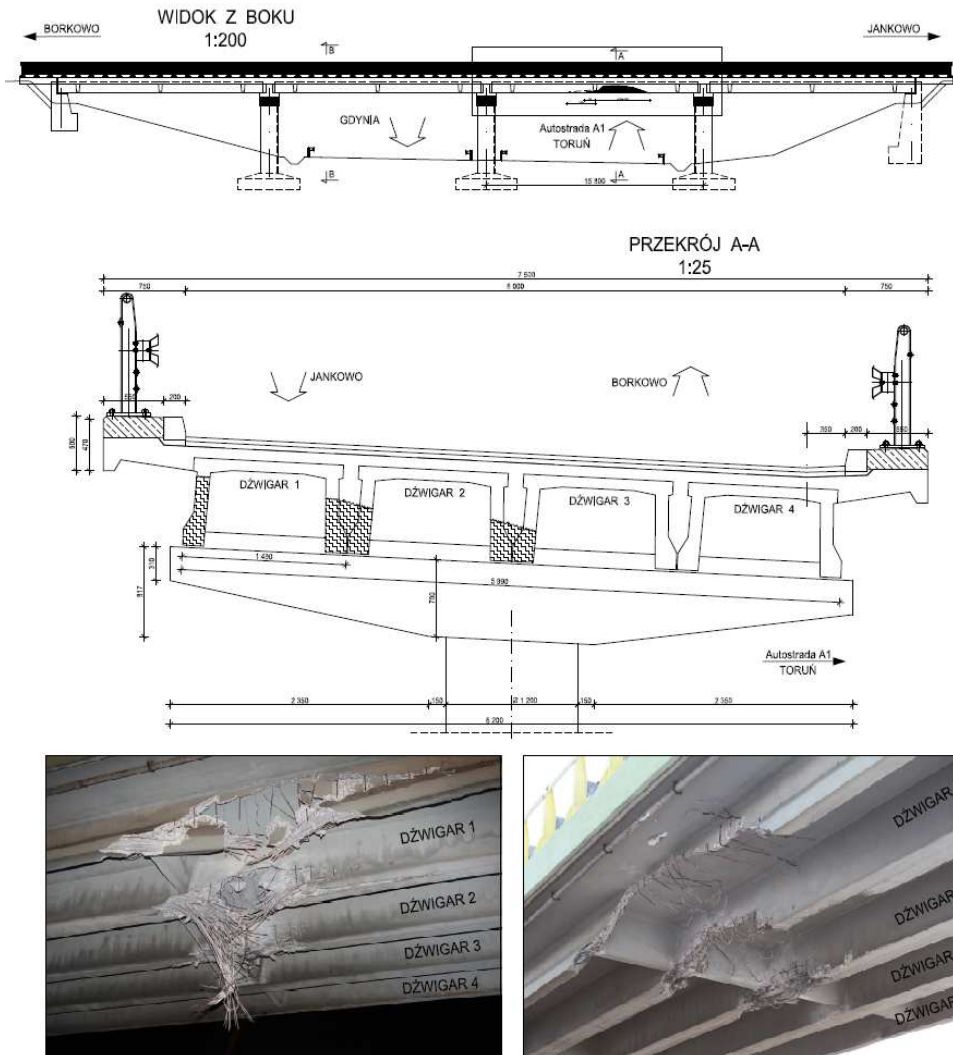
Na skutek uderzenia w przęsło nr 2 praktycznie trzy z czterech dźwigarów wyłączyły się z pracy w części środkowej zmieniając schemat statyczny (pracy) całego obiektu. Uszkodzone dźwigary przyjęły schemat nadwieszonych wsporników i nastąpiła redystrybucja ciężaru tej części konstrukcji na nowy układ statyczny obiektu. Przeciążenia doznały zarówno dźwigary uszkodzone w pozostałych ich częściach (przekroje podporowe) jak również dźwigary w przęsłach sąsiednich. W trybie natychmiastowym – do czasu przeprowadzenia analiz statyczno-wytrzymałościowych – obiekt został wyłączony z eksploatacji poprzez całkowite uniemożliwienie na nim ruchu. Dodatkowo konstrukcję uszkodzonego przęsła wsparto na podporach tymczasowych.

Rys. 5. Zakres uszkodzeń wiaduktu

Ekonomicznie i technicznie nieuzasadniona jest naprawa i wzmocnienie uszkodzonego przęsła. Przęsło nr 2 należy całkowicie rozebrać i wbudować nową konstrukcję zespalając ją i uciągając z pozostałą częścią ustroju obiektu. Z uwagi na stopień i zakres uszkodzeń jak również na konstrukcję filarów (przeguby na styku słup – rygiel) technologia rozbiórki przęsła musi być tak dobrana, aby nie doprowadzić w czasie prowadzenia prac rozbiórkowych do przeciążenia i uszkodzenia rygli filarów. W celu zabezpieczenia przed nadmiernym obrotem i skręceniem rygli filarów należy je dodatkowo zabezpieczyć poprzez tymczasowe podparcie rygli lub sąsiednich przęseł bezpośrednio przy tych podporach. Koniecznym jest także dodatkowe podparcie w czasie rozbiórki uszkodzonych dźwigarów przęsła nr 2.

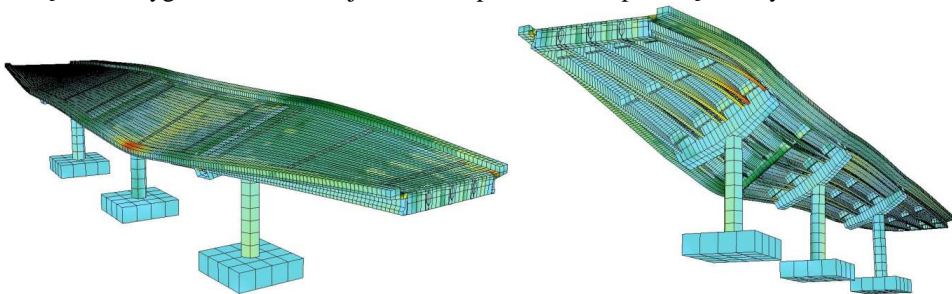
Przeprowadzone analizy statyczno-wytrzymałościowe konstrukcji wiaduktu wykazały, zgodnie z wcześniejszymi założeniami, że w wyniku uderzenia pojazdu zmienił się w znaczący sposób układ statyczny obiektu. Praktycznie całkowicie zniszczone trzy dźwigary w strefie środkowej przęsła nr 2 przyjęły schemat wsporników i nastąpiła redystrybucja ciężaru w obrębie całego obiektu. W zmienionym układzie statycznym pod wpływem obciążeń stałych z uwzględnieniem możliwych zmian temperatury i zalegania śniegu, stwierdzono przeciążenie ustroju nośnego wiaduktu zarówno w strefach podporowych uszkodzonych dźwigarów jak i dźwigarów w przęsłach sąsiednich (rys. 10, 11). Zwiększyły się także siły wewnętrzne w ryglach filarów, co jednak nie spowodowało przeciążenia tych elementów.

Rys. 10. Wizualizacja stanu wyteżenia na skutek redystrybucji ciężaru własnego uszkodzonej części konstrukcji

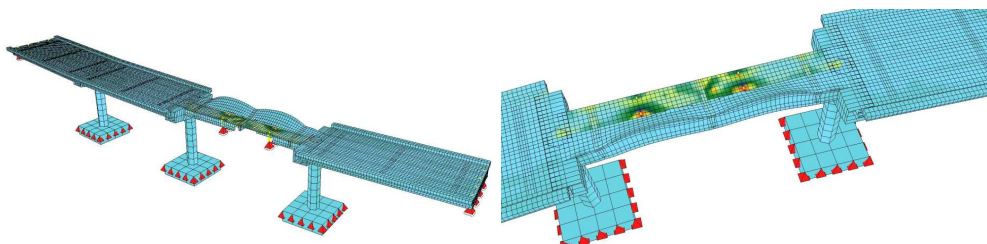
Rys. 11. Wizualizacja stanu obciążenia w jednym z etapów rozbiórki – wpływu demontażu jednego z dźwigarów na pozostałą część konstrukcji
