PIOTR ŁAZIŃSKI, *piotr.lazinski@polsl.pl*
ANDRZEJ RADZIECKI, *andrzej.radziecki@polsl.pl*
MAREK SALAMAK, *marek.salamak@polsl.pl*
Politechnika Śląska

PRZESTRZENNA ANALIZA WYTEŻENIA BLACHOWNICOWYCH DŹWIGARÓW WIADUKTÓW KOLEJOWYCH USZKODZONYCH W WYNIKU UDERZENIA POJAZDÓW

THREE-DIMENSIONAL STRAIN ANALYSE OF RAILWAY BRIDGE PLATE GIRDERS DAMAGED BY VEHICLE IMPACTS

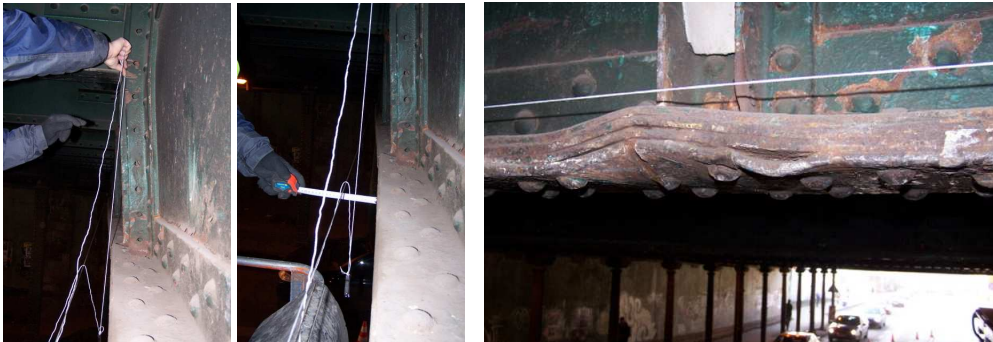
Przedmiotem analizy były skutki uderzenia jakie miało miejsce w listopadzie 2008 r. Przejeżdżający pod wiaduktem wysoki pojazd zahaczył o pas dolny pierwszego dźwigara najstarszej części, około 3,0 m od podparcia na wahaczu. W wyniku tego uderzenia doszło do następujących deformacji nitowanej blachownicy (rys. 5):

- wygięcie środknika z pasem dolnym o wartość 65 mm od pierwotnego położenia,
- wygięcie pasa dolnego w planie, gdzie strzałka wynosi 95 mm i zanika przy podporach,

- skęcenie pasa dolnego w płaszczyźnie prostopadłej do osi dźwigara o kąt 8° ,
- lokalną deformację pasa dolnego ku górze od strony uderzenia o wartość 25 mm,
- pęknięcie kątownika żeberka tuż pod poprzeczną o rozwarciu 3 mm.

Rys. 5. Pomiar wychylenia dźwigara z pionu i zbliżenie na rejon uszkodzenia

Z bezpośrednich obserwacji wynikało, że uszkodzony dźwigar nie wykazywał oznak nadmiernego przeciążenia pod wpływem obciążeń przejeżdżającymi pociągami. Stan dźwigara był stabilny i nie miał widocznych symptomów nieprawidłowej pracy statycznej. Dlatego zalecono pozostawienie uszkodzenia do czasu kapitalnego remontu obiektu, ale pod warunkiem poddania jego pracy trzyletniej obserwacji. W tym czasie ograniczono prędkość pociągów do 50 km/h. Biorąc jednak pod uwagę zaawansowany wiek obiektu oraz powstanie dodatkowego karbu, mającego wpływ na wytrzymałość zmęczeniową konstrukcji, w wieloletniej perspektywie zalecono kapitalny remont z wymianą uszkodzonego dźwigara.

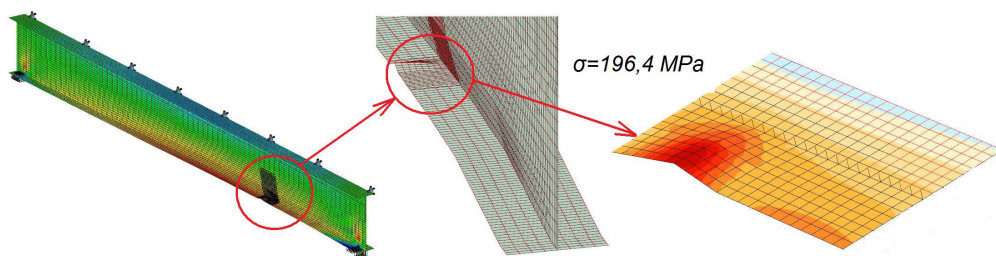
W analizie przyjęto obciążenia zgodnie z PN-85/S-10030 przy klasie k+2 oraz dodatkowo obciążenie użytkowe lokomotywą ST 44. Obliczenia sprawdzające nośność wykonano w miarodajnych przekrojach wyznaczając naprężenia od obciążeń charakterystycznych i obliczeniowych. Z przeprowadzonej analizy wynika, że trwałe deformacje przyczyniły się do dużego lokalnego wzrostu i przekroczenia naprężeń normalnych (rys. 6). Przy obciążeniu normowym wyniosły one maksymalnie 349,2 MPa. W przypadku obciążenia użytkowego wymagania stanu granicznego nośności były spełnione, a największe naprężenia obliczeniowe wyniosły 196,4 MPa.

Ostatecznie uznano, że konstrukcja dźwigara ma rezerwy nośności, które wynikają z faktu, że odkształcenia plastyczne dotyczą głównie zawsze rozciąganego pasa dolnego. Potencjalny przyrost obciążenia dźwigara będzie działał zatem zmniejszająco na istniejące strzałki wygięć, a tym samym zmniejszył udział niekorzystnych sił wewnętrznych i wyrównywał dysproporcje naprężeń na szerokości pasa. Ma to bezpośredni wpływ na realne zwiększenie nośności uszkodzonego dźwigara w porównaniu z obliczeniami teoretycznymi, które wykonano przy założeniu sprężystej pracy statycznej konstrukcji.

Rys. 6. Model dźwigara z mapą naprężeń i zbliżenia na rejon uszkodzenia

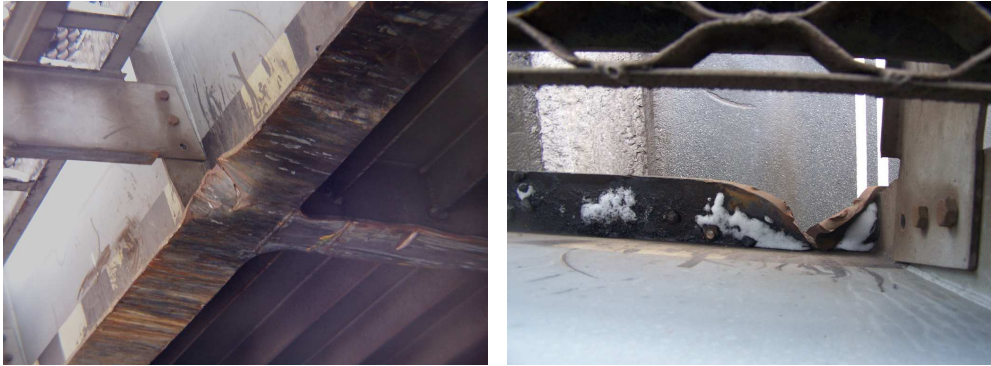
- lokalne wygięcie pasa dolnego ku górze o wartość 70 mm,
- rozerwanie pasa dolnego od brzegu do miejsca połączenia ze środnikiem blachownicy,
- deformację środnika w pobliżu rozerwania pasa dolnego,
- nieznaczną deformację plastyczną poprzecznicy w miejscu połączenia z blachownicą,
- zerwanie części śrub mocujących wsporniki podchodnikowe.

Rys. 8. Deformacja pasa dolnego dźwigara i poprzecznicy z widocznym pęknięciem

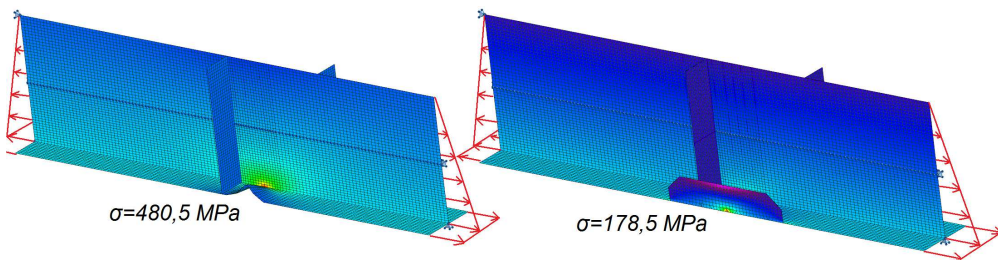
Rys. 9. Wizualizacja modeli z mapą naprężeń dźwigara uszkodzonego (a) i po doraźnym wzmocnieniu (b)

W analizowanym fragmencie dźwigara z uszkodzeniem, przy obciążeniu taborem kolejowym, naprężenia dopuszczalne są wielokrotnie przekroczone. Lokalnie, w miejscu silnego karbu, przekroczenia w pasie dolnym i środku (rys. 9) dochodzą do 240% (dla SM31). Taki poziom naprężeń, zwłaszcza przy dynamicznym, pulsacyjnym obciążeniu, grozi dalszą propagacją pęknięcia i wymaga szybkiej naprawy. Dlatego, w celu utrzymania koniecznego ruchu po wiadukcie, do czasu kompleksowej naprawy, przewidziano możliwość doraźnego wzmocnienia uszkodzonego pasa blachownicy, obejmującego między innymi:

- wyprostowanie pękniętego pasa dolnego przez jego podgrzanie,
- oszlifowanie krawędzi pasa dolnego w miejscu pęknięcia z wykonaniem spoiny czołowej,
- przyspawanie od góry nakładki z blachy 16×50×460 mm.
- przyspawanie bocznej listwy wzmocniającej z blachy 25×120×520 mm.

Wyniki analizy stanu naprężeń wzmocnionej konstrukcji świadczyły o tym, że zaproponowany sposób naprawy, chociaż nie usuwa całkowicie skutków uszkodzenia konstrukcji, pozwoli na tymczasową eksploatację obiektu przy zaniżonej klasie k0.

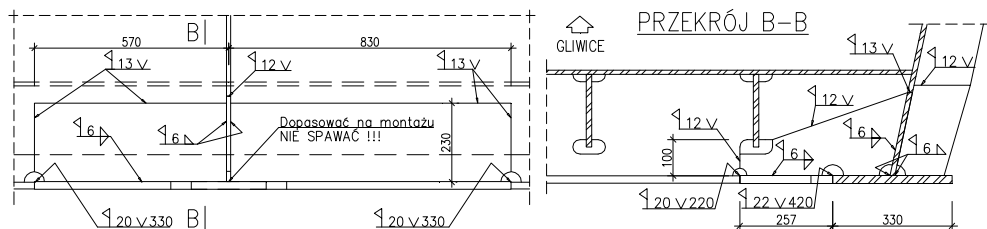
Rys. 10. Projekt naprawy uszkodzonej części konstrukcji

W celu przywrócenia pierwotnych parametrów użytkowych wiaduktu (klasy k+2) opracowano projekt remontu, który polegał na wymianie zniszczonych fragmentów dźwigara głównego oraz poprzecznicy. Ideę naprawy uszkodzonych elementów pokazano na rys. 10.

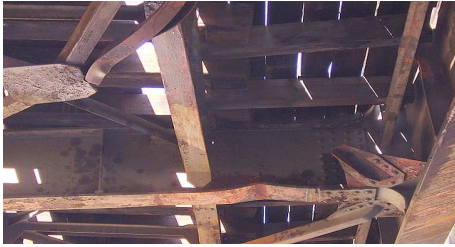
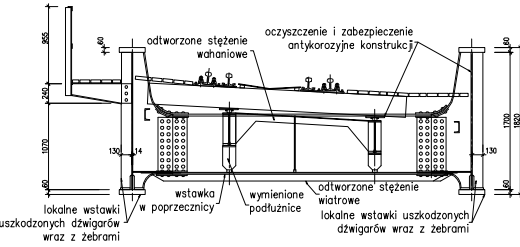
- lokalne, plastyczne wygięcie pasa dolnego i dolnej części środnika,
- oderwanie i wygięcie sąsiadujących z miejscem uderzenia pionowych żeberek,
- deformację środnika w pobliżu rozerwania pasa dolnego,
- deformację plastyczną poprzecznicy w miejscu połączenia z blachownicą,
- skręcenie całego dźwigara w płaszczyźnie prostopadłej do osi wiaduktu,
- wygięcie w planie pasa dolnego i środnika między poprzecznicami ze strzałką 58 mm,
- wyboczenie się pasa dolnego poprzecznicy na długości 40 cm,
- skręcenie i zdeformowanie podłużnic w polach sąsiadujących z miejscem uderzenia,
- zerwanie poprzecznic wiatrowych i deformacja stężeń wahanowych.

Oprócz tego nastąpiło chwilowe podniesienie konstrukcji. Dolne pasy blachownic znalazły się powyżej ograniczników poprzecznych łożysk i cała konstrukcja nośna doznała obrotu w planie względem stałego punktu podparcia na przyczółku. Największe przemieszczenie wyniosło 150 mm. Efektem tego przemieszczenia było nieosiowe podparcie ustroju nośnego. Na większości łożysk występowało mimośrodowe położenie części górnej i dolnej.

Trwałe deformacje dźwigarów głównych i zmiany warunków ich podparcia oraz uszkodzenia podłużnic, poprzecznicy i stężeń w części środkowej przęsła głównego uniemożliwiły ocenę nośności konstrukcji pod jakimkolwiek obciążeniem kolejowym. Zakres uszkodzeń był na tyle duży, że sama analiza stanu technicznego (z uproszczonymi obliczeniami na modelu prętowym), wystarczyła do podjęcia decyzji o całkowitym wstrzymaniu ruchu do czasu wykonania kompleksowej naprawy.

Rys. 11. Przekroje poprzeczne wiaduktu nad DK94 pokazujące uszkodzenia i zakres naprawy

Z uwagi na skomplikowany charakter prac naprawczych (wycinanie, dopasowywanie i ponowne spawanie nowych elementów) zalecono demontaż konstrukcji nośnej, co pozwoliło dodatkowo uniknąć utrudnień w ruchu drogowym pod wiaduktem.
