Politechnika Świętokrzyska Kielce

ZASTOSOWANIE METODY EMISJI AKUSTYCZNEJ DO MONITORINGU STANU TECHNICZNEGO WIADUKTU DROGOWEGO

APPLICATION OF ACOUSTIC EMISSION METHOD FOR MONITORING OF THE ROAD VIADUCT TECHNICAL CONDITION

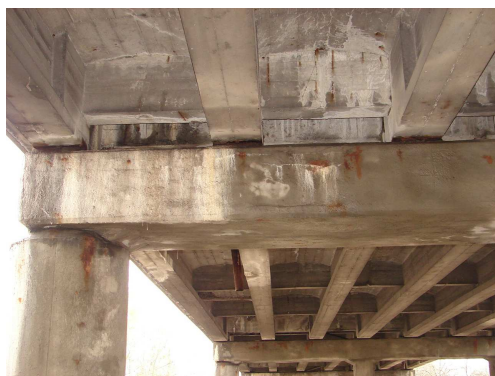
Przeprowadzone w roku 2006 badania obiektu metodami tradycyjnymi wykazały zarysowania belek, płyt, oczepów oraz filarów (rys. 1), a na badanych powierzchniach elementów widoczne były ślady migracji wody przez beton w postaci białych osadów wodorotlenku wapnia oraz stalaktytów. Ze względu na zauważone usterki, główne badania skupiono na dźwigarach kablobetonowych. Na większości belek zauważono uszkodzenia w postaci lekko skorodowanych strzemion, rys podłużnych od spodu stopek najczęściej z widocznymi osadami wodorotlenku wapnia. W przęsłach Pr7 i Pr8 (nadając numery przęsłom Pr1, Pr2,...od przęsła skrajnego estakady, od strony wschodniej) zaobserwowano poważniejsze uszkodzenia. W dźwigarze skrajnym przęsła siódmego (Pr7) przy podporze pojawiła się rysa ukośna przecinająca środkik (rys. 2). W dźwigarach D1, D2 i D7 przęsła siódmego (nadając numery dźwigarom D1, D2,... od dźwigara skrajnego, od strony południowej) oraz w dźwigarze D1 przęsła ósmego Pr8 zaobserwowano rysy prostopadłe do osi belek.

Rys. 1. Zarysowania belek, płyt, oczepów i filarów

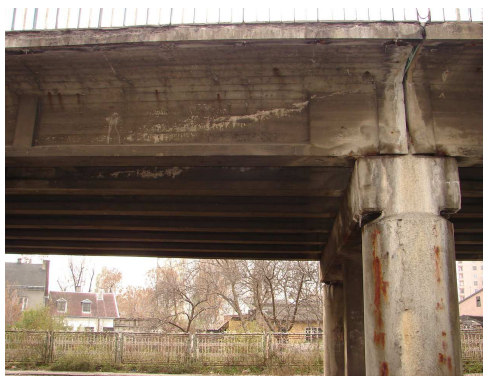
Rys. 2. Rysy ukośne w strefie podparcia i zakotwienia kabli
