Katedra Geotechniki i Budowli Inżynierskich Politechniki Łódzkiej

## AWARIA STALOWEJ KŁADKI DLA PIESZYCH

### FAILURE OF A STEEL PEDESTRIAN BRIDGE

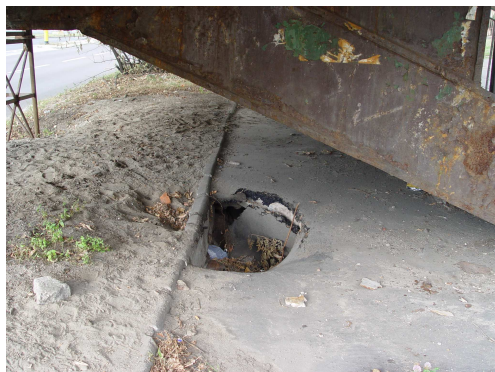
Podczas wykonywania kolejnej inwentaryzacji w roku 2004, stwierdzono zapadnięcie nawierzchni asfaltowej chodnika wraz z podbudową, rys. 2, w pobliżu fundamentów klatki schodowej północnej. Po zapoznaniu się z mapą do celów projektowych, rys. 4, stwierdzono, że pod fundamentami przebiega kanał ciepłowniczy w obudowie żelbetowej 2[ 1100×1200 mm

Rys. 2. Zapadnięcie nawierzchni

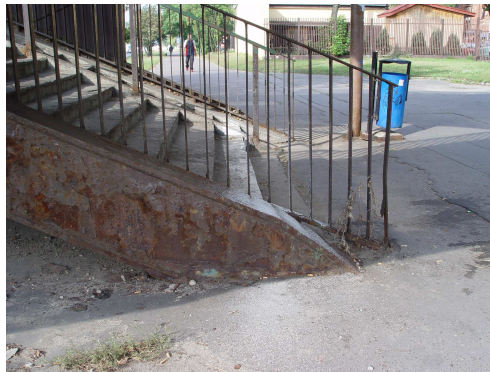
i wiązka kabli energetycznych i telekomunikacyjnych. W archiwum odnaleziono szkic projektu zamiennego posadowienia dopuszczający, wykonanie fundamentu w sposób pokazany na rys. 5. Inną wadą ustaloną podczas wcześniejszych prac jest zagłębienie łożyska na fundamencie około 28 cm poniżej poziomu nawierzchni, co widać na rys. 3.

Rys. 3. Zagłębienie fundamentu

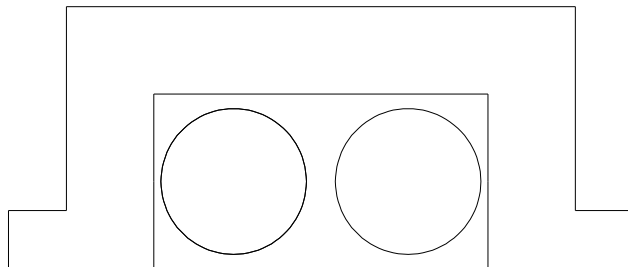
Rys. 5. Szkic wykonanego fundamentu

Z przeprowadzonych rozważań wynika, że główną przyczyną przeciążenia konstrukcji schodów kładki było nierównomierne osiadanie fundamentu. Degradacja postępowała stopniowo. Przeciążenie konstrukcji ujawniło się po 35 latach od chwili wybudowania. Zniszczenie podłoża gruntowego mogło być również spowodowane robotami związanymi z konserwacją linii kablowych. Wydaje się, że awarii można by uniknąć przy głębszym posadowieniu fundamentu.

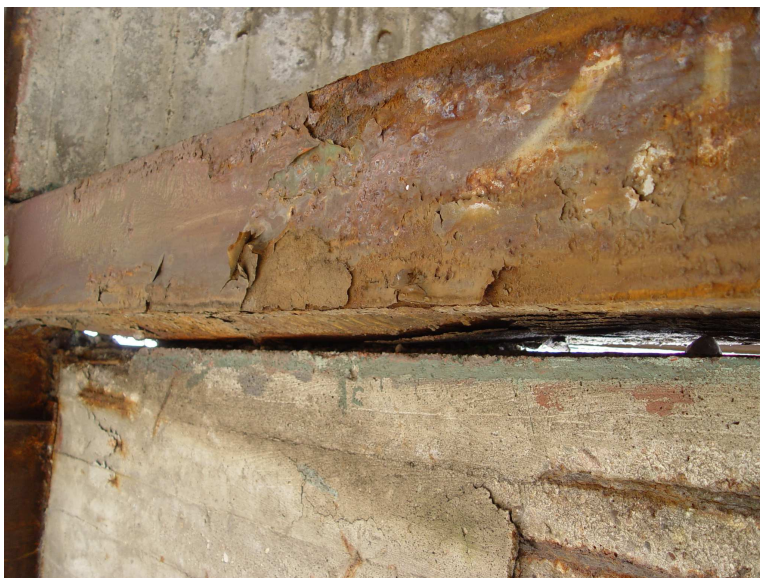
Na początku 2001 roku, po okresie silnych mrozów zauważono w belce schodów od strony północnej deformację (wybrzuszenie) ścianek w jej górnej części. Z wybrzuszeniem ścianek związane było jego odsunięcie od pierwotnego położenia na zewnątrz o około 5 cm i powstanie w podeście szczeliny o tej samej szerokości. Awarii uległa wschodnia część biegu. W celu zabezpieczenia kładki przed możliwymi dalszymi odkształceniami WDiT podjął decyzję o wykonaniu tymczasowego podparcia dźwigarów głównych pomostu i dźwigarów podestu, co odciążyło zdeformowany dźwigar schodów. Zamknięto również dla ruchu pieszego wschodnią część klatki schodowej dopuszczając ruch w części zachodniej, gdzie nie nastąpiło uszkodzenie dźwigara. Sprawdzono, że w kronikach policyjnych nie zanotowano żadnych szkodliwych zdarzeń związanych z omawianą kładką.

Rys. 6 pokazuje dźwigar schodów z wybrzuszoną średnicą. Wybrzeszenie to wywołało siłę rozpierającą, wskutek której powstało rozsuniecie prefabrykatów pomostu i powstanie szczelin, przez które przepływa woda opadowa.

Rys. 6. Dźwigar schodów z wybrzuszoną średnicą

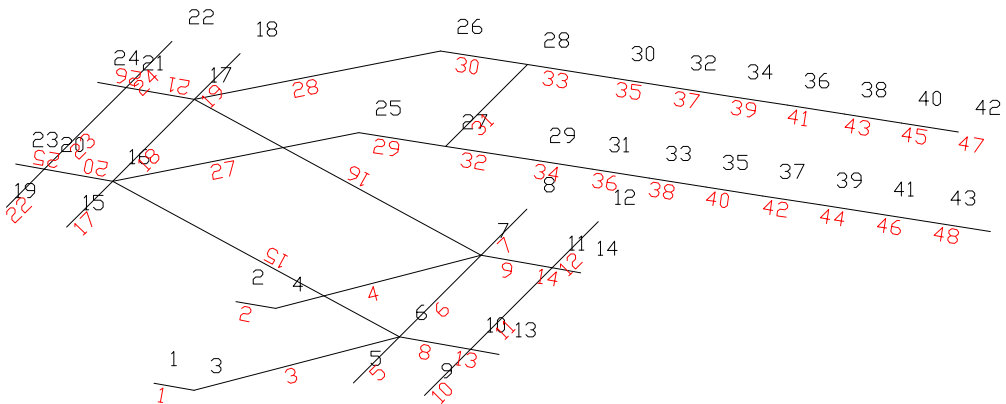
Rys. 7. Fragment modelu – północna kładka schodowa

Rozpatrzono dwa warianty pracy konstrukcji. W pierwszym wszystkie zaprojektowane podpory kładki, w tym podpory 3 i 4, pracują prawidłowo. Dla takiego schematu wyznaczono siły wewnętrzne w elementach kładki. Następnie przyjęto, że jedna podpora schodów północnych, węzeł nr 3, nie pracuje. I również wyznaczono siły wewnętrzne w elementach modelu. Wartości dla pręta nr 16 w węźle nr 17 zestawiono w tabl. 1.
