Katedra Inżynierii Budowlanej, Politechnika Śląska

WADY PODPARCIA DREWNIANEJ KONSTRUKCJI DACHU W ZABYTKOWYM KOŚCIELE

ERRORS IN SUPPORT OF TIMBER ROOF STRUCTURE IN HISTORIC CHURCH

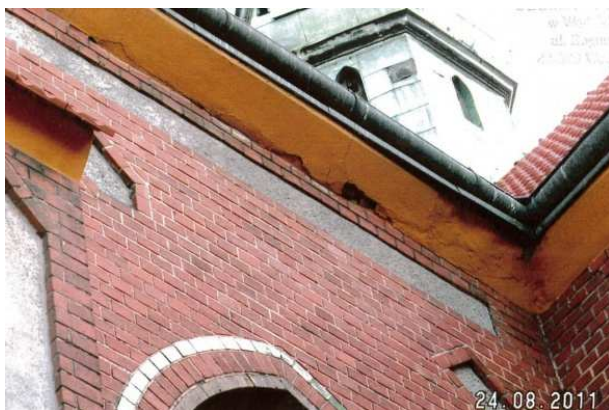
W trakcie wizji lokalnej przeprowadzonej na obiekcie stwierdzono następujące uszkodzenia. Na gzymsach okapowych znajdujących się na całym obwodzie budynku kościoła występują deformacje w postaci wybrzuszeń skierowanych na zewnątrz (rys. 5). Wybrzuszenia te są usytuowane głównie pomiędzy przyporami ścian naw podłużnych oraz przy ścianach transeptu i prezbiterium. Uwidoczniły się również przemieszczenia poziome murłat w prawym narożu kościoła, w nawie bocznej oraz nad ścianą transeptu (rys. 6). Stwierdzone poziome strzałki ugięcia murłat, w kierunku na zewnątrz kościoła, wynosiły od ok. 0,04÷0,08 m.

Rys. 5. Uszkodzenia gzymsu nad ścianą prezbiterium

Poziome przemieszczenia murłat doprowadziły do powstania nieszczelności w pokryciu dachowym w pobliżu okapów oraz zarysowania w gzymsach okapowych. Lokalnie z gzymsów zaczął odpadać tynk i fragmenty cegieł.

Sposób naprawy schematycznie przedstawiono na rysunku 10, a jego realizację na rysunkach 11 i 12. Naprawa gzymsów polegała na wywierceniu w murze otworów o średnicy 12 mm przechodzących przez gzyms i całą grubość muru aż do jego wewnętrznej powierzchni.

Rozstaw otworów był dostosowany do rozstawu krokwi. Kotwienie gzymsów wykonano za pomocą śrub M10, klinowych podkładek dostosowanych do kąta nachylenia śruby i blach oporowych. Po wykonaniu kotwienia gzymsów, ponownie je otynkowano i dostosowano kolorystycznie do wyglądu pierwotnego.

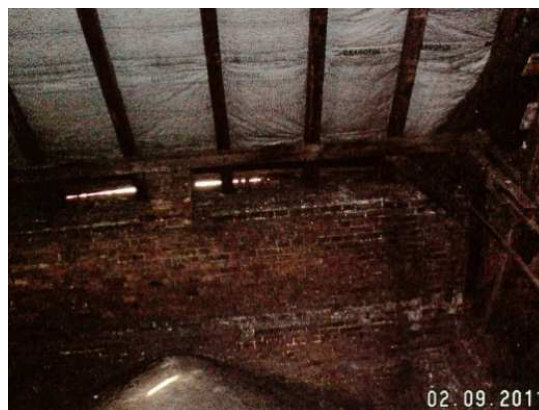
Rys. 6. Wyboczenie murłaty nad ścianą transeptu

Stwierdzone przemieszczenia murłat występujące na całym obwodzie oparcia dachu na murach kościoła, zostały spowodowane prawdopodobnie wpływem sił poziomych występujących w miejscach oparc dachu. Konstrukcję dachu stanowi wielopiętrowy układ płatwiowokleszczowy z zastrzałami. Układy tego typu są układami nierozporowymi, a siły poziome w miejscach oparc teoretyczne występują tylko od oddziaływania obciążenia wiatrem. Po przeprowadzeniu analizy obliczeniowej statyczno-wytrzymałościowej wg [2], przy założeniu występujących oddziaływań normowych stałych [3], śniegiem [4] i wiatrem [5] stwierdzono występowanie naprężeń i ugięć w zakresie wartości dopuszczalnych w elementach konstrukcji dachu, za wyjątkiem murłat.

Przyjęto w obliczeniach drewno klasy C24 wg [1], istniejące przekroje oraz podparcie murłat odzwierciedlające rzeczywiste oparcie na słupkach, to jest w miejscach wiązarów pełnych oraz w połowie rozpiętości pomiędzy nimi (rys. 6). W miejscach wiązarów pełnych występuje podpora zarówno w płaszczyźnie pionowej jak i poziomej, natomiast w środku rozpiętości murłaty występuje tylko podparcie pionowe. Przyjmując takie założenia w obliczeniach stwierdzono trzykrotne przekroczenie naprężeń dopuszczalnych murłat, przy ugięciu poziomym wynoszącym 79 mm (wartość dopuszczalna $l/200 = 27,3$ mm), co odpowiada również wielkości poziomych ugięć stwierdzonych w wizji lokalnej.

W wyniku kontrolnych obliczeń stwierdzono, że istniejące murłaty miały zbyt mały przekrój. Głównie za mała była szerokość murłat, wynosząca na ogół tylko 0,09 m, co przy

dużym rozstawie podparć w płaszczyźnie poziomej (5,46 m) nie dało możliwości przenoszenia większych sił poziomych w tej płaszczyźnie.

Odkształcone murłaty, kotwione do murowanych słupków (rys. 6.) tylko w miejscach układów pełnych, stanowiły zagrożenie dla konstrukcji gzymsów okapowych powodując ich deformacje. Zbyt mała sztywność murłat (szerokość wynosi tylko 0,09 m przy rozpiętości 6 m) mogła powodować ich dalsze przemieszczanie się w poziomie i w konsekwencji odpadanie kolejnych fragmentów gzymsów okapowych.

Projektując wzmocnienie elementów dachu – murłat, przyjęto zasadę, że elementy drewniane powinny być wzmocnione (o ile jest to możliwe) drewnem, co w przypadku obiektów zabytkowych jest to szczególnie istotne. Wzmocnienie zrealizowano poprzez dodanie nakładek drewnianych o przekroju 0,08×0,16 m. Przekrój dobrano w wyniku obliczeń wytrzymałościowych wprowadzając w środku rozpiętości murłat dodatkowe ściągi stanowiące

podporę poziomą w tym miejscu (rys. 7). Rozwiązanie to pozwoliło ograniczyć przemieszczenia poziome gdyż poprzez zwiększenie przekroju poprawiono sztywność murlat umożliwiając przeniesienie większych obciążeń.

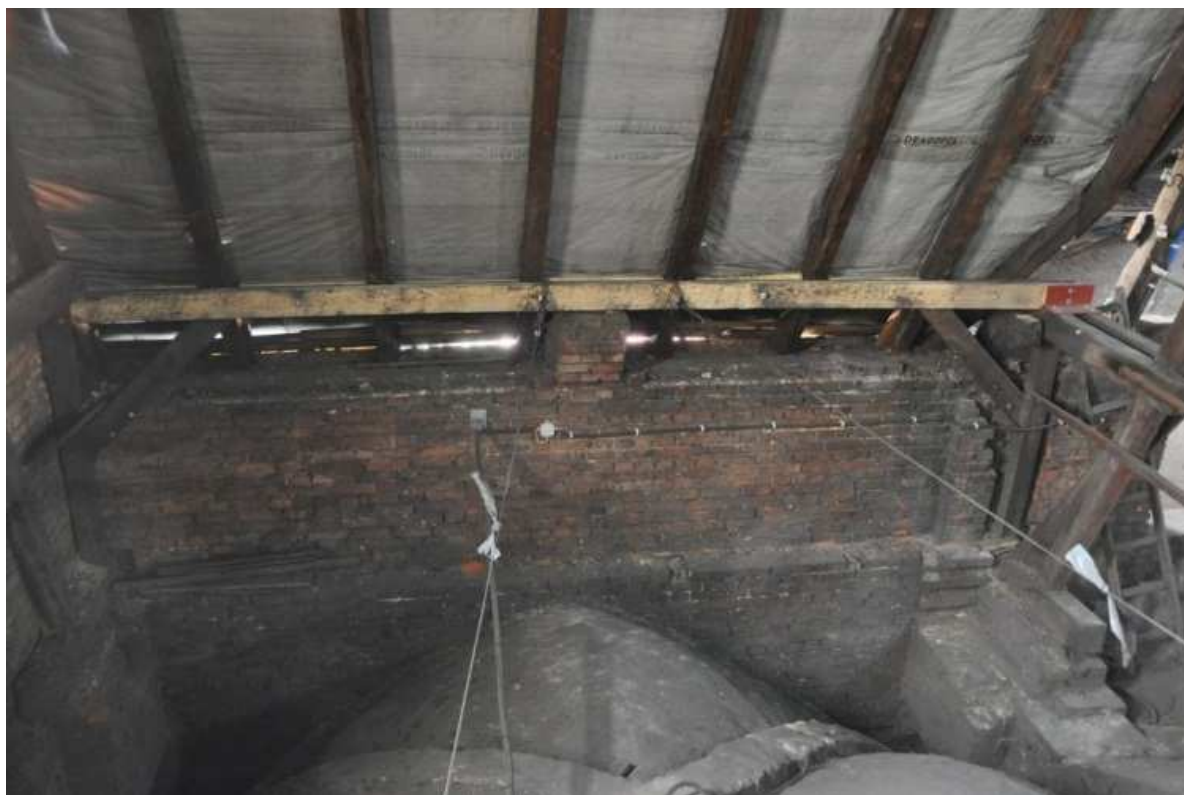
Rys. 7. Widok wzmocnionej murlaty nad transeptem (zwiększony przekrój i dodatkowe ściągi)

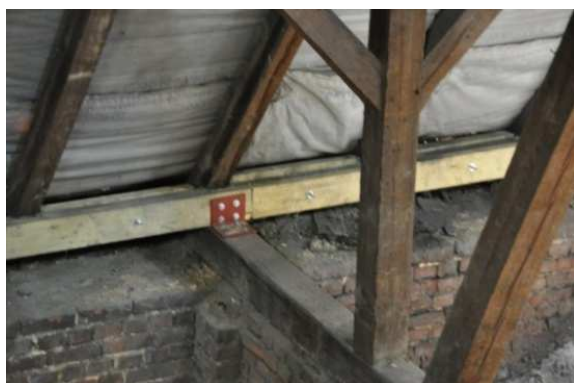
Rys. 8. Widok naprawionych murlat – nakładki oraz kątownik 160×160

Nakładki wzmacniające murlaty zamocowano na podporach za pomocą kątowników $160 \times 160 \times 12$ mm oraz wkrętów $\phi 10$ mm o długościach 120 mm i 80 mm (rys. 8), a następnie zespolono nakładki z istniejącymi murlatami śrubami M12 o długości min. 250 mm (rys. 9). Po wzmocnieniu murlat przystąpiono do naprawy uszkodzonych gzymsów okapowych.

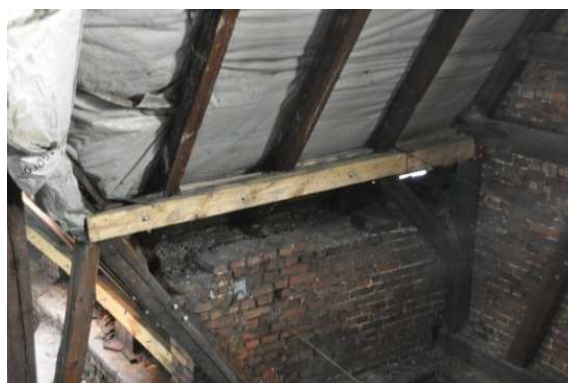
Rys. 9. Widok naprawionych murlat za pomocą nakładek i śrub

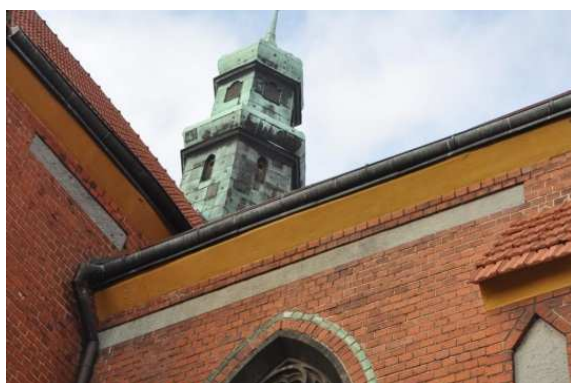
Rys. 11. Naprawiony gzyms – widok od zewnątrz

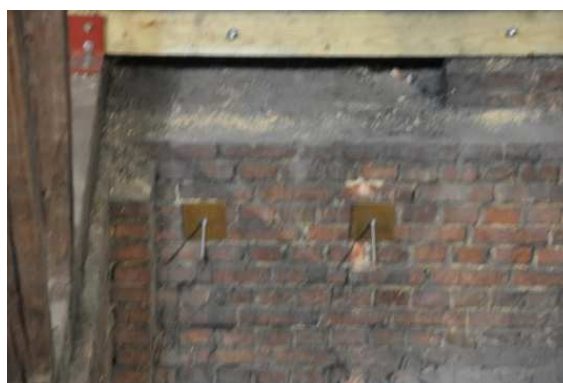
Rys. 12. Naprawiony gzyms – widok od wewnątrz
