Politechnika Lubelska

PROBLEMY EKSPLOATACJI MIESZKALNYCH BUDYNKÓW WIELKOPLYTOWYCH ZE ŚCIANĄ OSŁONOWĄ SCALONĄ

PREFABRICATED RESIDENTIAL BUILDINGS WITH INTEGRATED AAC PANEL WALLS PROBLEMS OF OPERATION PHASE

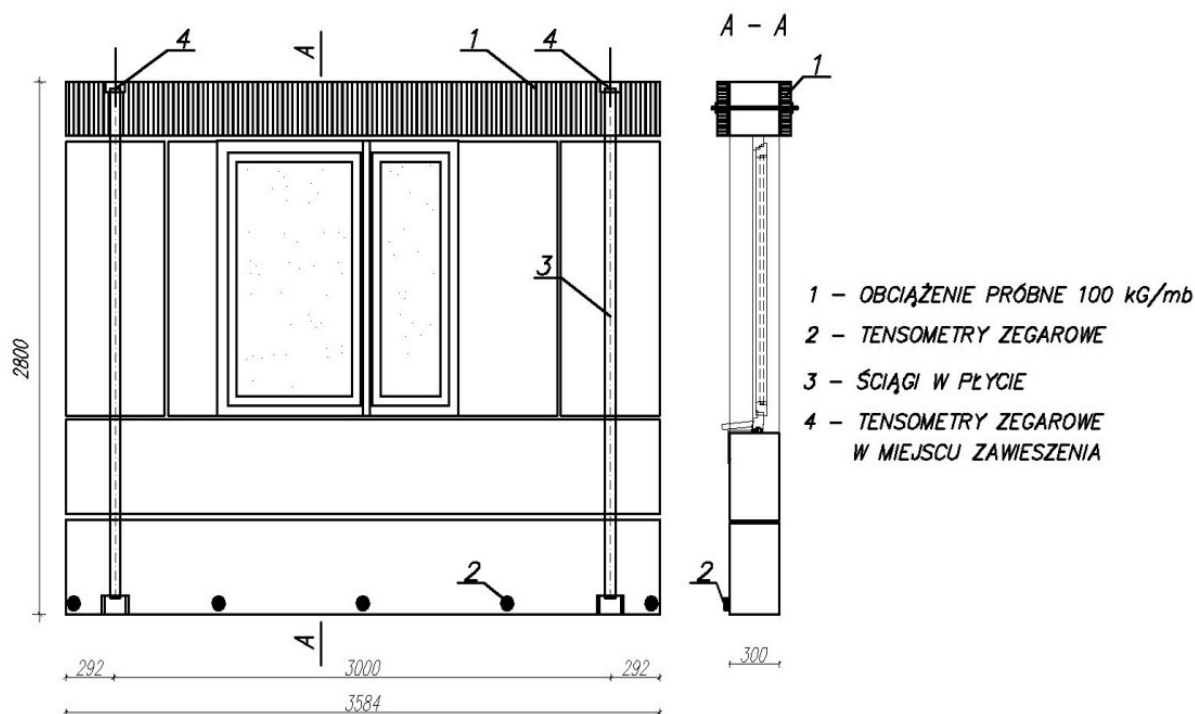
Rys. 3. Schemat obciążenia płyty GWO, widok zewnętrzny

Następnym etapem badań było pomierzenie przemieszczeń pionowych wytypowanych płyt oraz ustalenie ugięcia na wspornikach stalowych przy obciążeniu próbnym. Schemat sposobu obciążenia płyt przedstawiono na rys. 3.

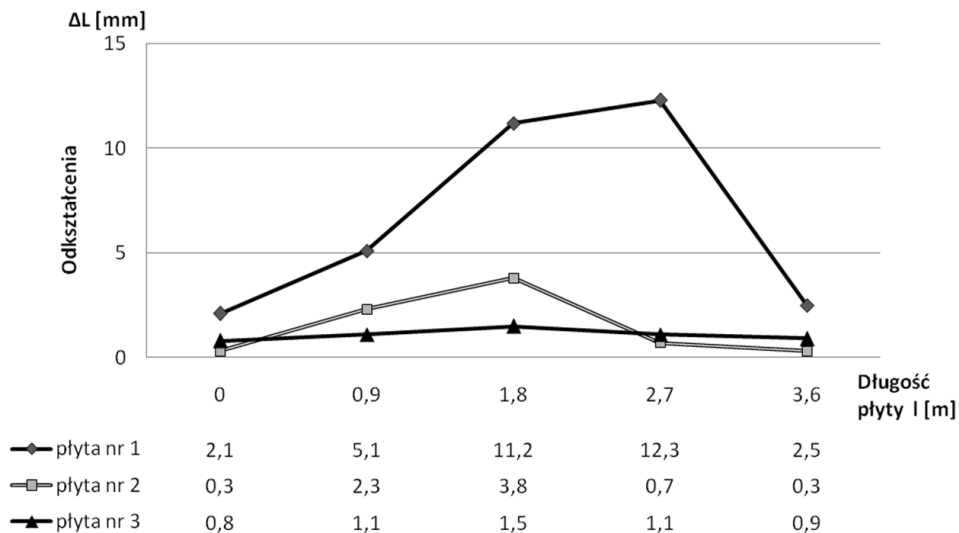
Rys. 4. Przykładowe odkształcenie płyt GWO po obciążeniu dodatkowym $q = 100 \text{ kg/m}$ u dołu płyty

Odształcenia pomierzone za pomocą tensometrów zegarowych w dolnej części płyt (rys. 4) wykazały duże zmienności na długości płyt od 1÷12 mm. Natomiast pomiary ugięć wsporników stalowych były niewielkie i wynosiły od 1÷2 mm.

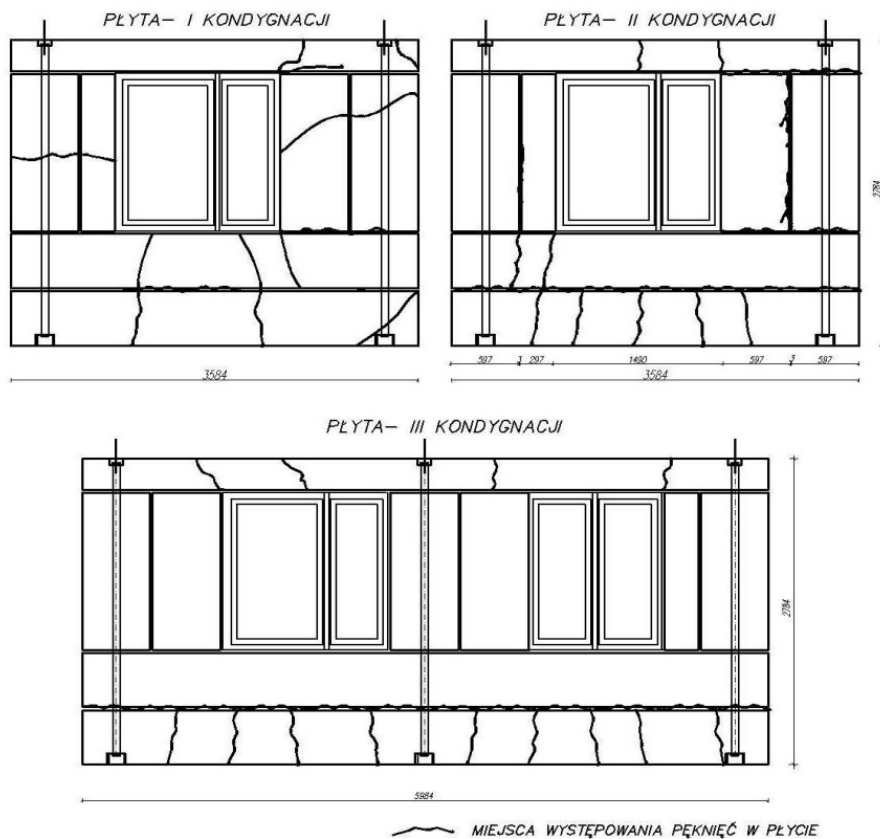
Rys. 5. Rozwarstwienia w spoinach i pęknięcia dyli w płytach na różnych kondygnacjach budynku

Podstawowym zadaniem badań na budynku było ustalenie przyczyn powstawania rys i pęknięć płyt. Przeprowadzone oględziny wykazały, że około 20% płyt we wszystkich badanych budynkach posiadały ten rodzaj uszkodzeń. Rysy i pęknięcia najczęściej występowały w dylach nadprożowych nad otworami okiennymi oraz w dylach pasa dolnego płyty. Inne uszkodzenia płyt widoczne były w spoinach łączących dyle z betonem komórkowego. To zjawisko rozwarstwienia połączeń najczęściej występowało w poziomie i w pionie filarków międzyokiennych. Przykładowe uszkodzenia płyt pokazano na rys. 5.

Rozwarstwienie pomiędzy poszczególnymi dylami w spoinach powstało prawdopodobnie na skutek wydłużenia prętów – ściąągów. Szczególnie jest to widoczne pomiędzy elementami w filarkach międzyokiennych. Można również wskazać, że pierwsze uszkodzenia i obluzowanie połączeń dyli mogło powstać w czasie transportu, gdzie elementy scalone były dowożone na plac budowy na odległości 70÷80 km od zakładu prefabrykacji.
