Katedra Inżynierii Budowlanej, Wydział Budownictwa, Politechnika Śląska, Gliwice

STAN AWARYJNY WIEŻY CEGLANEJ W STULETNIM BUDYNKU UNIWERSYTECKIM

THE STATE OF FAILURE OF BRICK TOWER IN CENTURY-OLD UNIVERSITY BUILDING

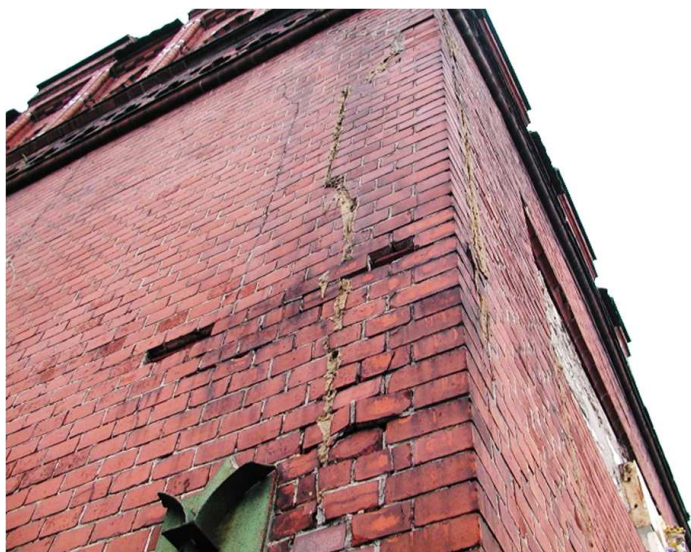
- bardzo silne zarysowania pionowe biegnące wzdłuż zachodniego naroża wieży (rys. 3); na wychodniach części rys widoczne były ślady dawnej iniekcji zaprawą epoksydową, która w znacznej części wyciekła na zewnątrz,

- przemieszczenie (wysunięcie na zewnątrz) znacznego fragmentu odciętego rysami zachodniego naroża wieży (rys. 3),
- bardzo silne odspojenie i wybrzuszenie elewacyjnej warstwy ściany (na powierzchni kilku metrów kwadratowych) nad oknami przedostatniej kondygnacji po stronie północno-zachodniej (rys. 4); rozwarstwienie ściany przebiegało w płaszczyźnie zewnętrznych krawędzi poziomych kanałów w kształtkach elewacyjnych,

Rys. 3. Rysy pionowe w zachodnim narożu wieży

Widoczne próby iniekcji części rys zaprawą żywiczną nie były w stanie spoić zarysowanych fragmentów konstrukcji, natomiast – wskutek znacznej różnicy sztywności pomiędzy oryginalną zaprawą i iniektem oraz poprzez ciśnieniową aplikację – przyczyniły się do lokalnego pogorszenia stanu konstrukcji.

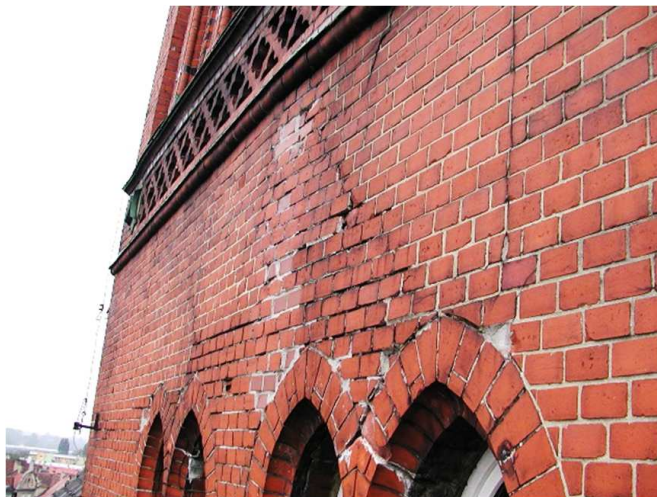
Rys. 4. Odspojenie warstwy elewacyjnej na północno-zachodniej ścianie wieży

Podstawową przyczyną większości obserwowanych uszkodzeń było niewątpliwie wieloletnie narażenie konstrukcji na destrukcyjne działanie czynników atmosferycznych. Przenikająca przez nieszczelną zaprawę woda zamarzała w poziomych kanałach kształtek elewacyjnych, co z czasem prowadziło do ich rozsadzania w płaszczyźnie krawędzi skrajnego kanału, a w efekcie do dalszego rozszerzenia elewacji. Było to szczególnie widoczne na narażonej na najsilniejsze zawilgocenie elewacji północno-zachodniej.

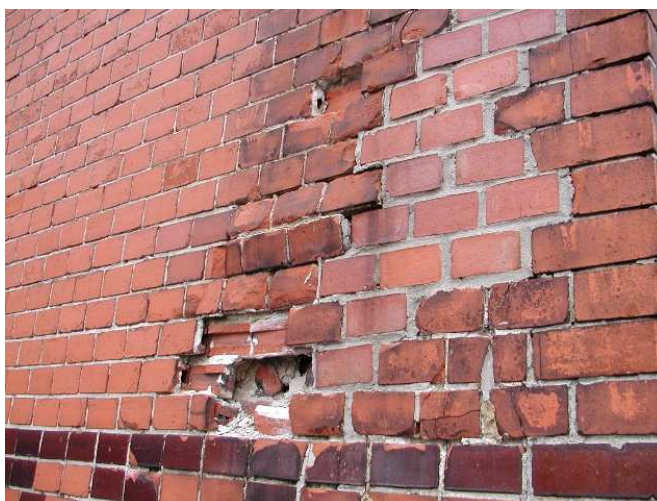
- liczne lokalne rozwarstwienia i obluzowania kształtek elewacyjnych i gzymsowych w obydwu skontrolowanych ścianach, w poziomie najwyższych kondygnacji (rys. 5, 6, 8); spadające fragmenty kształtek niszczyły pokrycie głównej połaci dachowej (fot. 7)

Lokalnie na elewacji stwierdzono ślady przemurowań wykonanych przy użyciu innych, niż oryginalne, cegieł oraz zaprawy cementowej (rys. 5, 8).

Rys. 5. Lokalne uszkodzenie warstwy elewacyjnej; widoczne przemurowania

Dodatkową przyczyną powstawania pęknięć i zarysowań warstwy elewacyjnej było niewłaściwe wykonanie napraw w przeszłości. Użyto wówczas cegieł na zaprawie cementowej, tworząc tym samym zbyt sztywne pola, charakteryzujące się znacznie utrudnionym

odprowadzeniem wilgoci z wnętrza muru. Dodatkowo, elementy te nie były prawidłowo powiązane z oryginalnym układem cegieł. W efekcie dochodziło do lokalnego rozsadzania oryginalnej elewacji wskutek naprężeń termicznych.

W zakresie elewacji dokonano rozbiórki wszystkich uszkodzonych lub obłuzowanych kształtek, przemurowania uszkodzeń w obrębie warstwy nośnej oraz odtworzenia warstwy elewacyjnej [1, 2]. Dodatkowo wszystkie elewacje skotwiono mechanicznie (na sucho, przy użyciu wkręcanych kotew systemowych) z warstwą nośną. Następnie całą powierzchnię lico-
wą oczyszczono, wyspoinowano i zabezpieczono preparatami hydrofobowymi. Zasadniczą trudność na tym etapie prac stanowiło zniszczenie znacznej liczby kształtek elewacyjnych w stopniu niepozwalającym na ich powtórne użycie. Z uwagi na znaczne koszty wykonania indywidualnych kształtek zdecydowano o docinaniu brakujących elementów z cegieł klinkierowych dobranych kolorem do oryginalnych elementów.

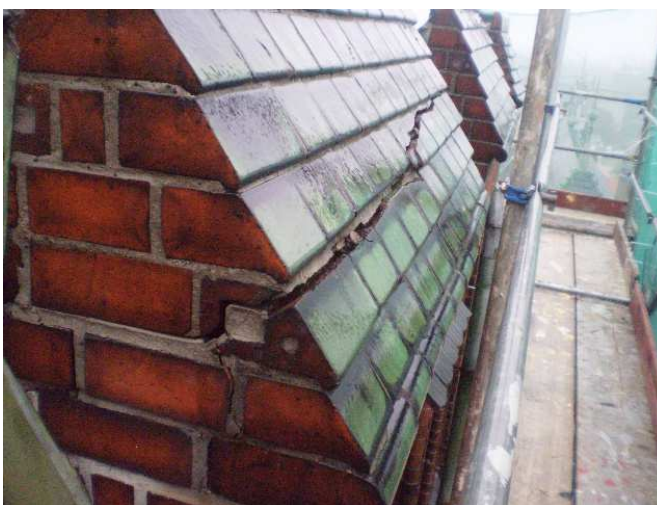
Rys. 6. Lokalne uszkodzenie blankowania w poziomym dachu

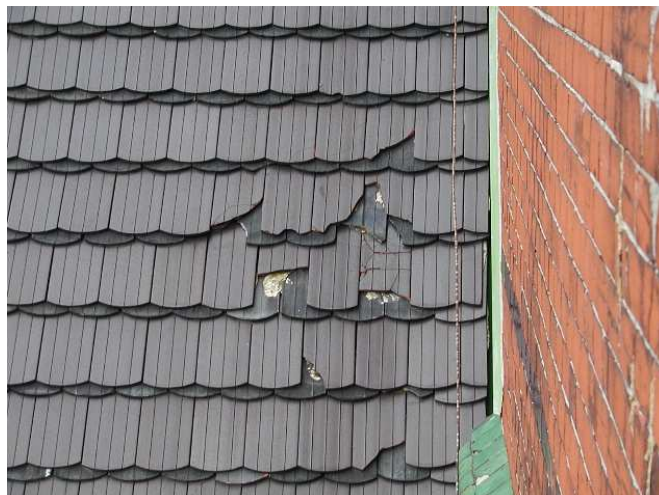
Rys. 7. Dachówki uszkodzone przez spadające kształtki elewacyjne

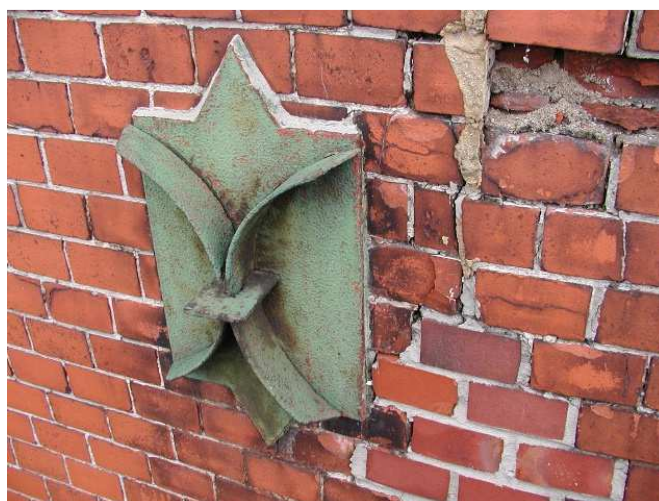
- znaczną destrukcję zaprawy do głębokości około 50 mm,
- obluzowanie niemal wszystkich blach oporowych ściągów (rys. 8); dwie z nich oderwano od konstrukcji bez użycia narzędzi,

- całkowite skorodowanie ściągów pod oderwanymi blachami.

Rys. 8. Blacha oporowa ściągu; widoczne uszkodzenia i przemurowania warstwy elewacyjnej

Po uszkodzeniu warstwy elewacyjnej woda zyskała łatwy dostęp do wnętrza ściany, wykonanego ze zwykłych cegieł na silnie nasiąkliwej zaprawie. Konsekwencją tego była głęboka destrukcja mrozowa (miejscami sięgająca do głębokości ponad 0,4 m) oraz korozja ściągów. Do tej ostatniej przyczyniło się zastosowanie pomiędzy płytami kotwiącymi i licem ściany przekładek z miękkiej płyty pilśniowej, bardzo nasiąkliwej i gromadzącej wodę w pobliżu zakotwień.

Skorodowane ściągi stalowe wymieniono na identyczne, z odtworzeniem widocznych blach kotwiących. Oryginalne blachy dodatkowo zabezpieczono przed odpadaniem stosując wklejane szpilki stalowe doprowadzone do nośnej warstwy ściany. Ponadto, wykonano dodatkowe cztery ściągi w poziomie ostatniego stropu, z ukryciem zakotwień pod warstwą kształtek elewacyjnych.

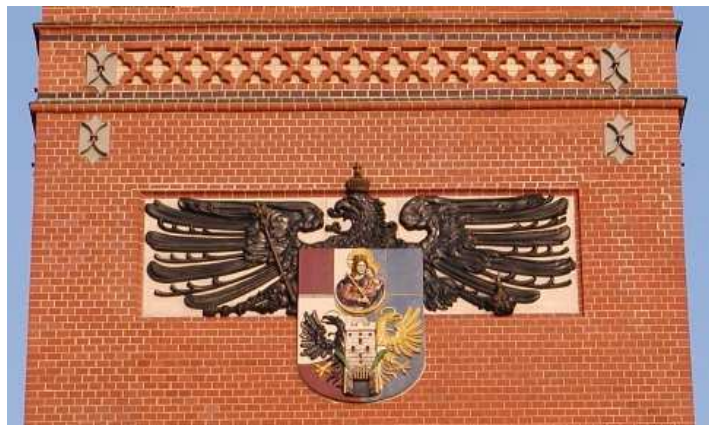
Rys. 9. Odtworzona tarcza herbowa

Podczas prowadzenia prac odtworzono, zgodnie z zaleceniami konserwatorskimi, usunięte po drugiej wojnie światowej zdobienia w postaci tarczy z orłem (fot. 9) i napisu (fot. 10).

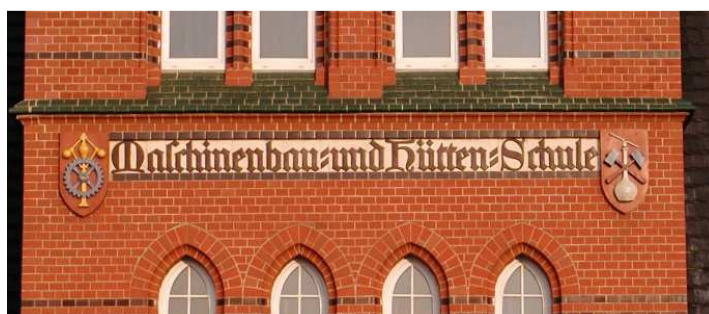
Rys. 10. Odtworzony napis „Szkola budowy maszyn i hutnictwa”
