Katedra Inżynierii Budowlanej, Wydział Budownictwa, Politechnika Śląska

O PEWNYCH PROBLEMACH Z PONAD STULETNIĄ DREWNIANĄ WIĘZBĄ DACHOWĄ NAD WIDOWNIĄ TEATRU MUZYCZNEGO

ABOUT SOME PROBLEMS WITH OVER 100 YEARS OLD TIMBER ROOF STRUCTURE ABOVE MUSIC THEATRE AUDIENCE

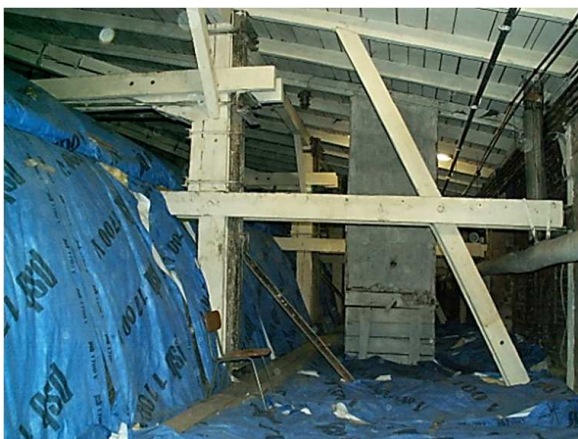
drucianej (pierwotna izolacja termiczna). W ostatnich latach dołożono kolejną warstwę izolacji termicznej, a mianowicie płyty z wełny mineralnej o grubości 0,20 m – rys. 4.

Rys. 4. Widok konstrukcji dachowej z ułożoną warstwą dodatkowej izolacji termicznej.

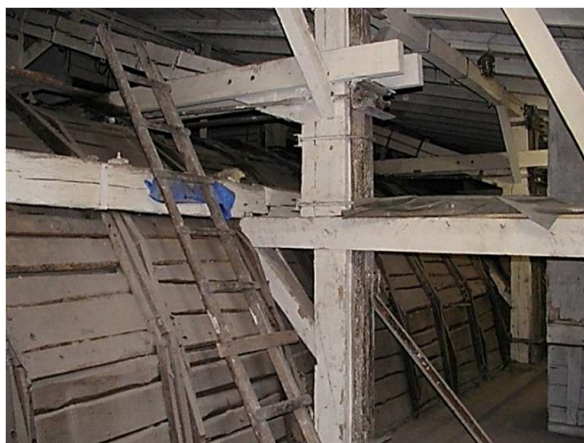
Rys. 5. Widok fragmentu konstrukcji wiązara po zdjęciu warstw izolacji. Widoczne wzmocnienie słupa głównego

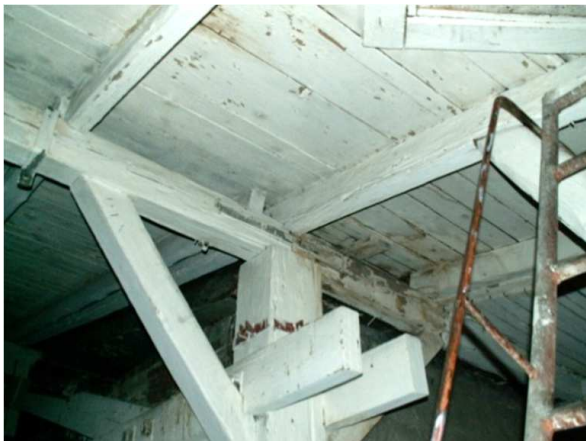
- silne ślady po wcześniejszych zalaniach – rys. 6,
- brak mieczy podpierających płatwę środkową; miecze te najprawdopodobniej wymontowano w trakcie zakładania stalowych ściągów – rys. 7,
- brak słupka skrajnego (wraz z mieczem) w miejscu przerwania ciągłości płatwi kominem,

Rys. 6. Ślady wcześniejszego zalania deskowania i płatwi

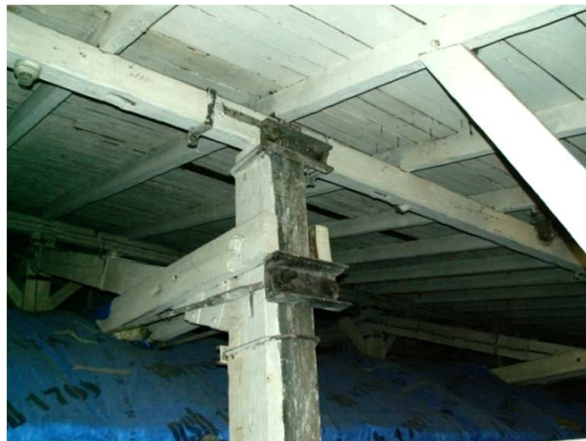
Rys. 7. Obustronny brak mieczy podpierających płatew środkową

W ramach doraźnych prac remontowych zalecono uzupełnienie brakujących elementów (miecze i słupki skrajne), wzmocnienie bądź wymianę uszkodzonych elementów, a także założenie dodatkowych stalowych obejm scalających, w miejscach, gdzie ich liczba była niewystarczająca. Wszystkie te prace wykonano w grudniu 2012 r., a na rys. 13 i 14 przedstawiono widok zabezpieczonej konstrukcji.

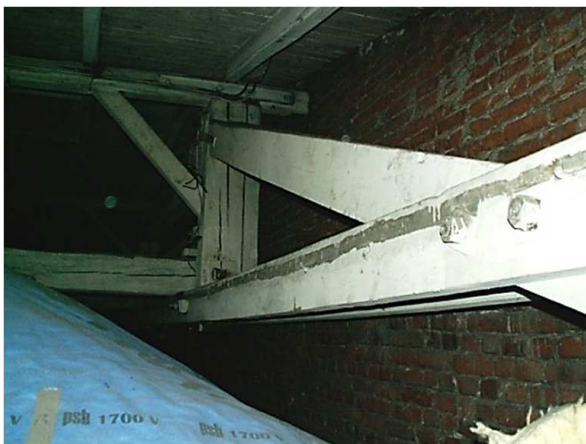
- silne wzdlużne spękania elementów, które miejscami przechodziły przez całą szerokość przekroju – rys. 8; w większości przypadków przekroje takie scalono obejmami – rys. 9, jednak obecnie ich liczba jest niewystarczająca,
- silne uszkodzenia biologiczne słupa głównego w wiązarze skrajnym; słup ten nadbudowano wcześniej deskami, jednak z uwagi na fakt, iż spróchniałe fragmenty są bardzo rozległe, a struktura drewna jest silnie rozluźniona, dołożone elementy są niewystarczające,
- widoczne ugięcie środkowych fragmentów górnych płatwi.

Rys. 8. Silne spękania wieszaka w wiązarze skrajnym

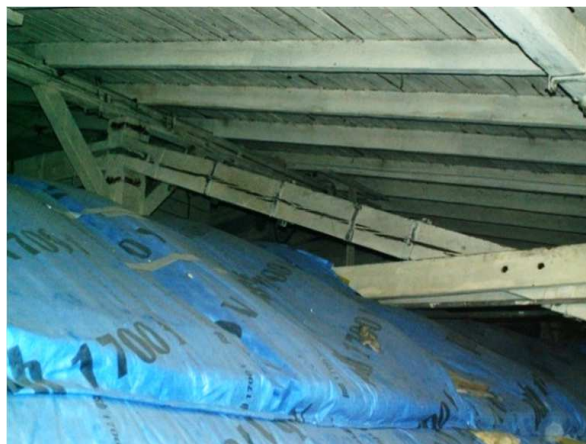
Rys. 9. Scalony stalowymi obejmami silnie spękany zastrzał

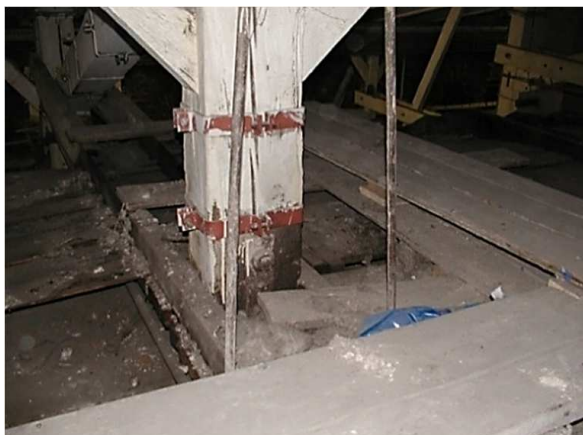
- silne spękania wzdłużne wieszaków – rys. 6, bardzo niebezpieczne zwłaszcza w miejscu połączenia wieszaka z belką podłużną (pęknięcie przechodzi przez śrubę łączącą stalowe obejmy, przytrzymujące belki podłużne sufitu – rys. 10),
- bardzo groźne rozluźnienie połączeń między kolejnymi odcinkami skrajnej belki podłużnej – rys. 11,
- brak bądź uszkodzenia drewnianych podkładek, co powoduje obluźowanie połączenia krążyn z belkami podłużnymi,
- poluzowanie i lokalnie brak części desek w zewnętrznej warstwie stężającej.

Rys. 10. Pęknięcie przechodzące przez śrubę mocującą stalową obejmę do wieszaka

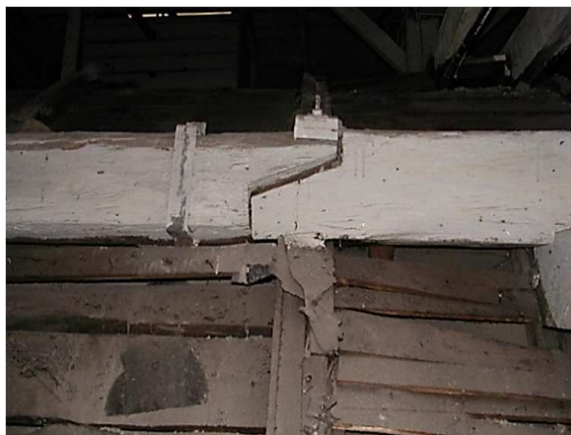
Rys. 11. Obluzowanie połączenia kolejnych odcinków belki podłużnej

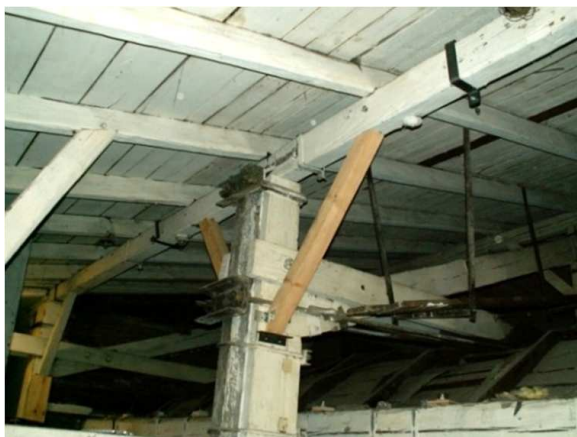
Rys. 13. Uzupełniony miecz podpierający płatów, a także wymienione podkładki

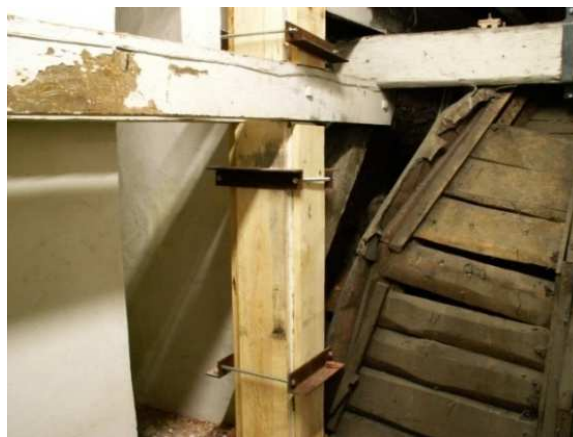
Rys. 14. Wzmocnienie uszkodzonego korozyjnie słupa głównego
