AWARIA STROPU WIELORODZINNEGO BUDYNKU MIESZKALNEGO JAKO NASTĘPSTWO SAMOWOLI BUDOWLANEJ

THE BREAKDOWN OF THE FLOOR OF THE MULTI-OCCUPIED RESIDENTIAL BUILDING AS THE RESULT OF THE LAND USE VIOLATION

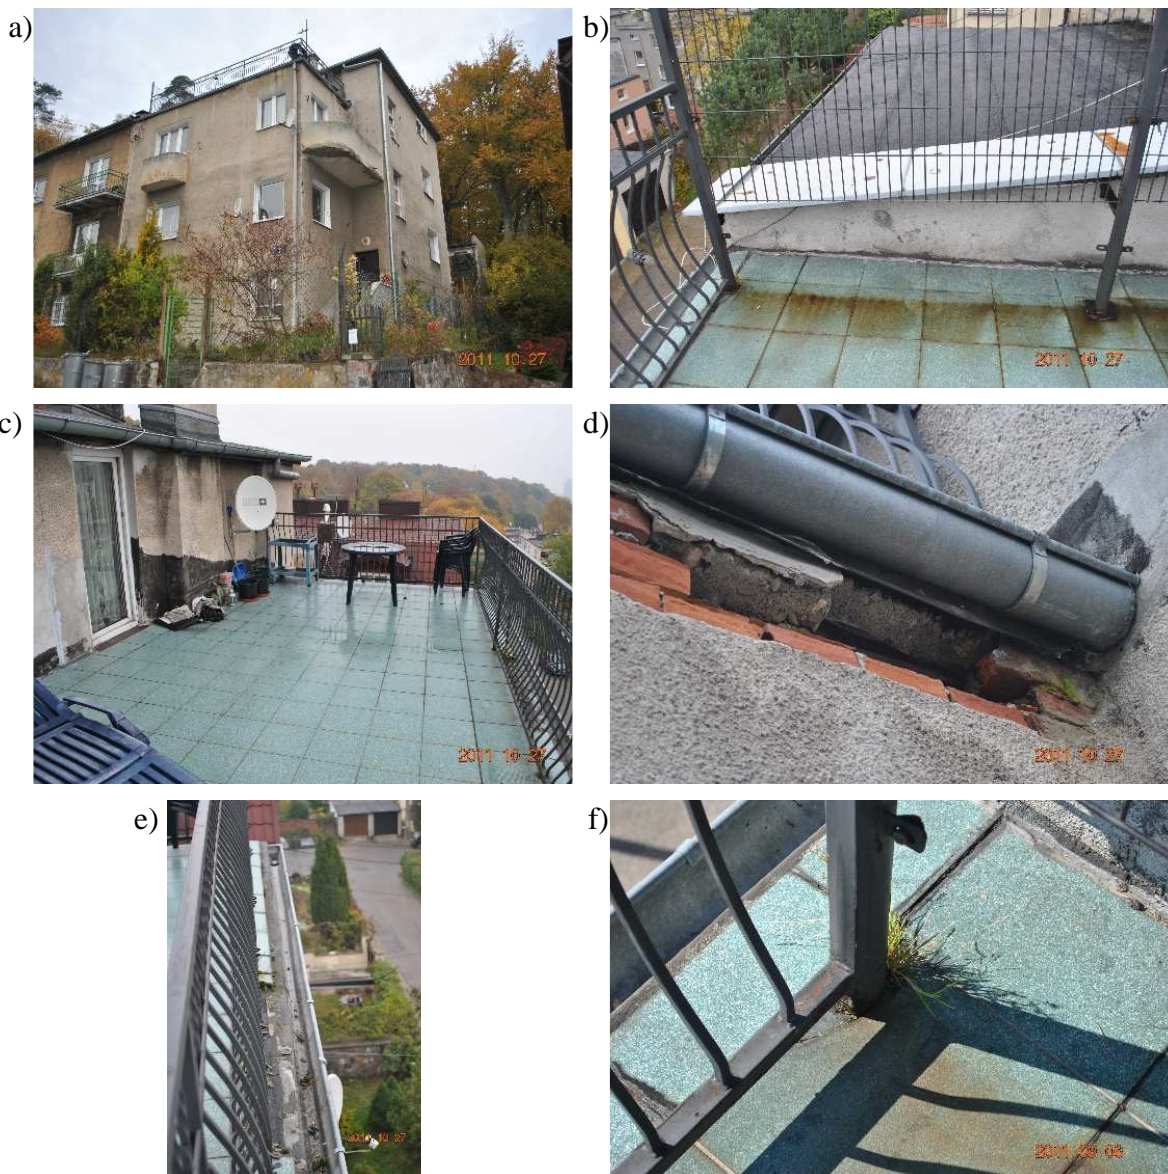
Rys. 1. Wielorodzinny budynek mieszkalny stanowiący przedmiot artykułu: a) elewacja frontowa, b) widok połaci dachowej na sąsiednim budynku z nie przebudowanym stropodachem c) widok tarasu powstałego w wyniku samowolnie prowadzonych prac budowlanych, d) uszkodzenia w miejscu oparcia żelbetowej płyty tarasu na murach zewnętrznych, e) uszkodzenia gzymsu, f) sposób montażu balustrady ochronnej

Na murach zewnętrznych, poniżej miejsc oparcia płyty widoczne były ubytki cegieł w muru (wykruszenia) oraz rozległe zawilgocenie (rys. 1d). Wzdłuż krawędzi zewnętrznych wykonanego tarasu zamontowano balustradę stalową (rys. 1 c-e).

Zastosowano błędny sposób montażu balustrad tzn. balustrady ochronne zamontowane zostały w poziomie wierzchu tarasu, co spowodowało perforacje izolacji przeciwwodnej oraz przyczyniło się do rozszerzenia uszkodzeń wilgotnościowych wstępujących w obszarze węzła stropowo-ściennego.

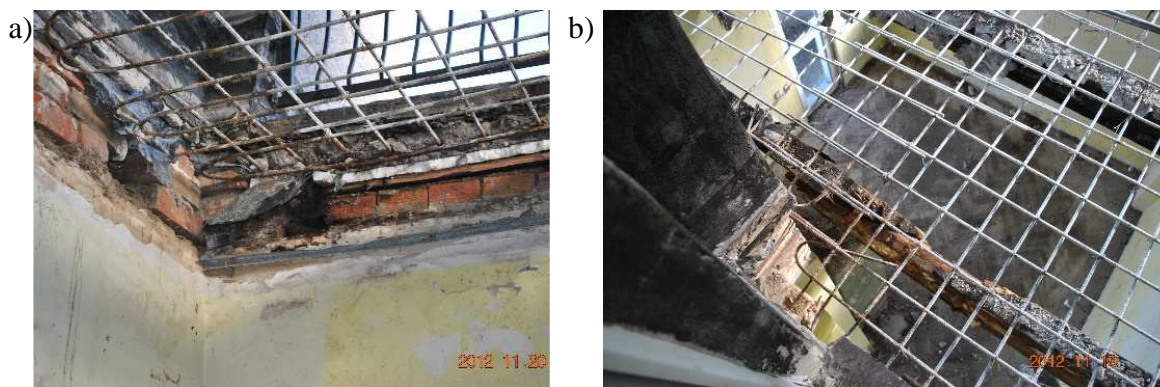
W wyniku samowolnie, bez wymaganej dokumentacji projektowej oraz nadzoru, przeprowadzonych prac budowlanych użytkownik lokalu mieszkalnego zlokalizowanego na ostatniej kondygnacji budynku (w poziomie poddasza) uzyskał powierzchnię użytkową w postaci tarasu zewnętrznego. Wykonana samowolnie przebudowa polegała na częściowej rozbiórce drewnianej więźby dachowej (pozostawiono jedynie drewniane belki stropowe) i wykonaniu w jej miejsce żelbetowej płyty tarasu. Stwierdzony w wykonanych odkrywkach układ warstw wykończeniowych na tarasie pokazano na rys. 2 i 3. Żelbetowa płyta o grubości 90 mm, wykonana została z betonu niskiej jakości (według wstępnej oceny makroskopowej B10, o bardzo porowatej strukturze) ułożonego na istniejących drewnianych belkach rozebranego stropodachu. Na płycie wykonana została izolacja przeciwwilgociowa z pojedynczej warstwy papy asfaltowej na lepiku asfaltowym, na której ułożono okładzinę z płytek ceramicznych. Styropian spełniający rolę izolacji termicznej odmiany M15 znajdował się pod żelbetową płytą tarasu i nad „ślepych” pułapem stropu (rys. 2).

Rys. 2. Strop nad II piętrzem wielorodzinnego budynku mieszkalnego stanowiącego przedmiot artykułu czasie prac remontowych: a) uszkodzenia ścian w narożniku, widoczne gniazda oparcia belek na murze oraz styropian pod żelbetową płytą stropową b) uszkodzona drewniana belka stropowa przy kominie, widoczny szcegół zbrojenia płyty żelbetowej

Płyta stropowa zbrojona była ortogonalną siatką z prętów zbrojeniowych $\phi 10$ mm o średnim rozstawie oczek 15 cm (rys. 2).

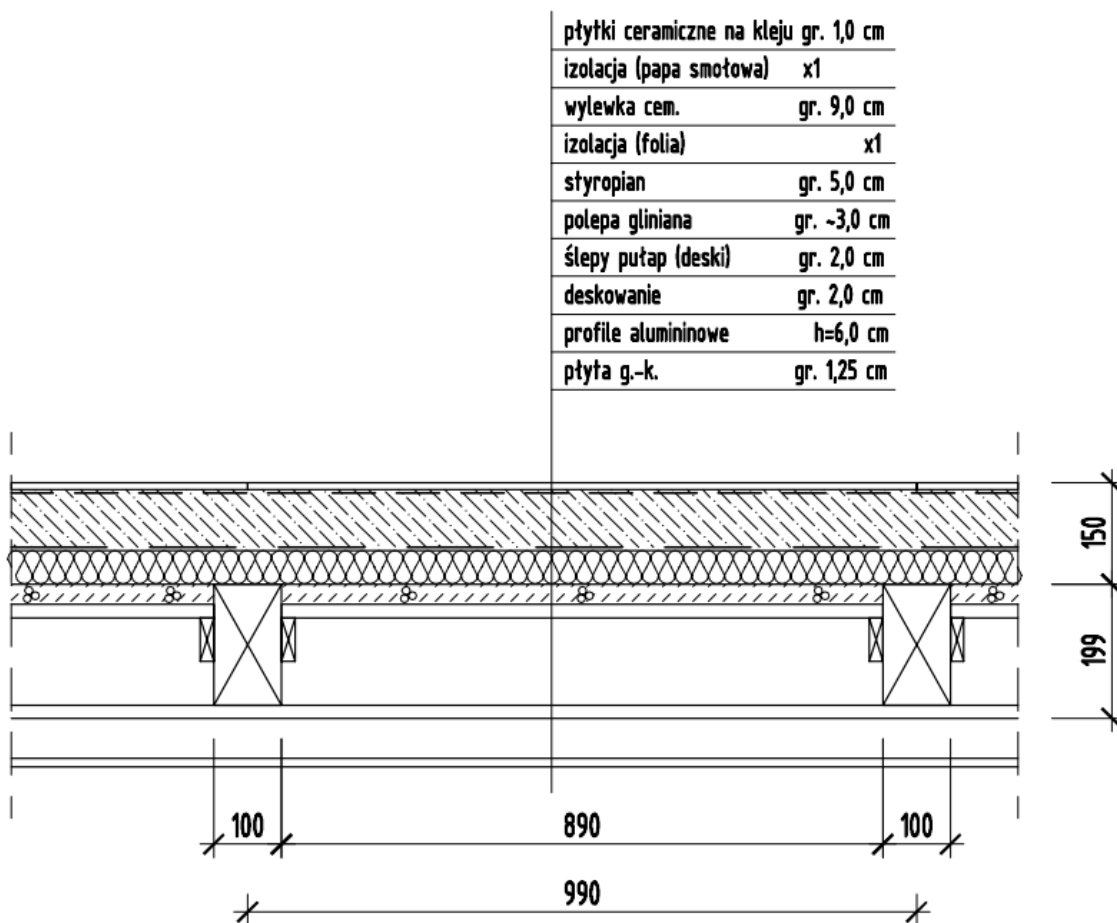
Rys. 3. Przekrój poprzeczny przez taras (stan istniejący-efekt samowoli budowlanej)

Ponadto należy zauważyć, że zrealizowany na płycie tarasu układ warstw nie został wykonany w sposób właściwy dla tarasów (rys. 3) – zastosowane rozwiązania nie spełniają zaleceń zamieszczonych w Instrukcji ITB Nr 344/97 Zabezpieczenia wodochronne tarasów. Dobór materiałów i technologia wykonania oraz 344/2007 Zabezpieczenia wodochronne tarasów z uwagi na: a) nieprawidłowy układ warstw, b) brak wykonania spadku tarasu w poziomie wierzchu części konstrukcyjnej, c) nie wykonanie podziału okładziny z płytek

mrozoodpornych szczelinami dylatacyjnymi, d) brak zastosowania izolacji wodochronnej podpłytkowej zabezpieczającej przez penetracją wody do warstwy gładzi betonowej, e) brak warstwy gładzi ułożonej w spadku, f) brak warstwy poślizgowej na styku płyty oraz gładzi cementowej, g) brak zastosowania zbrojenia przeciwskurczowego warstwy dociskowej (z prętów stalowych lub zbrojenia rozproszonego), h) zastosowanie jako materiału termoizolacyjnego polistyrenu ekspandowanego (styropianu) o luźnej strukturze, i) wykonanie nieskutecznej izolacji wodochronnej, którą można uznać jedynie za izolację przeciwwilgociową.

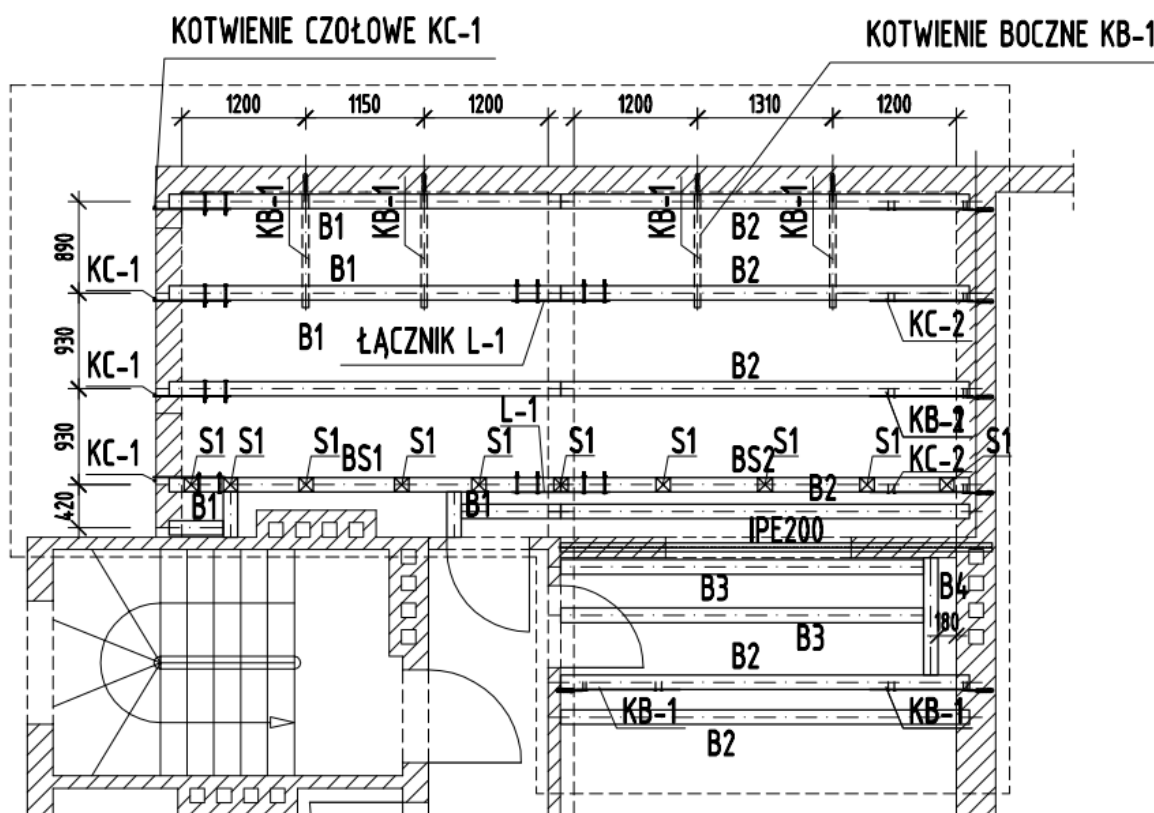
Rys. 4. Rozmieszczenie drewnianych belek stropu nad II pięciem (w poziomie stropodachu) – stan projektowany

Opracowane rozwiązanie projektowe przewidywało całkowitą rozbiórkę istniejącego tarasu i odtworzenie stropodachu wykonanego jako lekka konstrukcja drewniana [1, 3, 4]. Przyjęto wymianę wszystkich drewnianych belek stropowych na nowe oraz wykonanie ich kotwienia czołowego i bocznego (rys. 4) w ścianach. Rozwiązanie projektowe przewidywało montaż dodatkowego kształtownika stalowego HEB200 jako podpory dla słupków drewnianych 140×140 mm, które miały stanowić podparcie ukośnych krokwi dachowych 100×180 mm

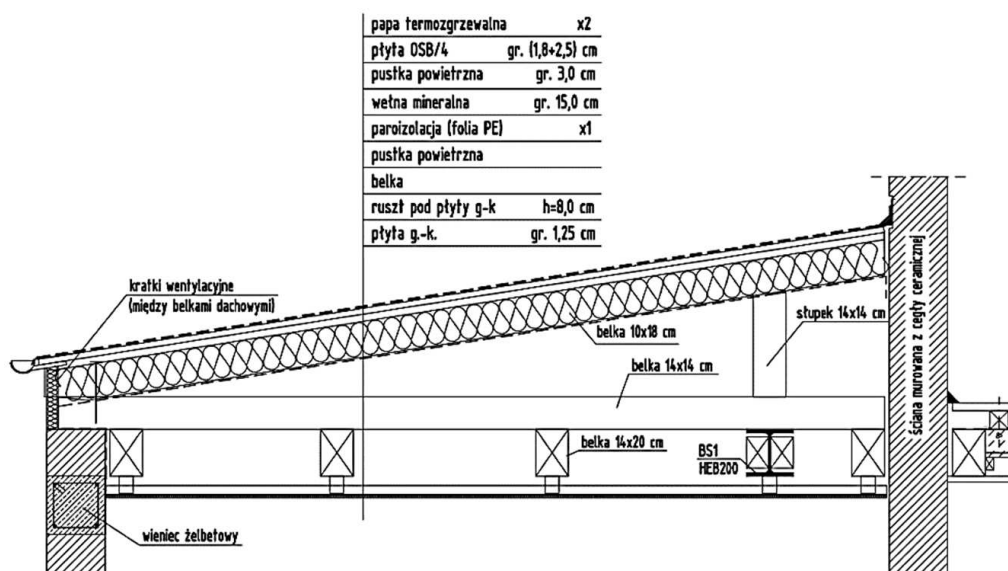
Rys. 5. Przekrój podłużny przez strop nad II pięciem (w poziomie stropodachu) – stan projektowany

(rys. 5). Przyjęto wykonanie poszycia połaci dachowej z 2 warstw płyt OSB/4 (1.8+2.5 cm) łączonych na „pióro i wpust”.
