Politechnika Śląska, Wydział Budownictwa, Katedra Teorii Konstrukcji Budowlanych

## POŻAR SAMONOŚNEJ HALI ŁUKOWEJ WYKONANEJ W SYSTEMIE ABM

### FIRE OF SELF SUPPORTED ARCH BUILDING MADE IN ABM SYSTEM

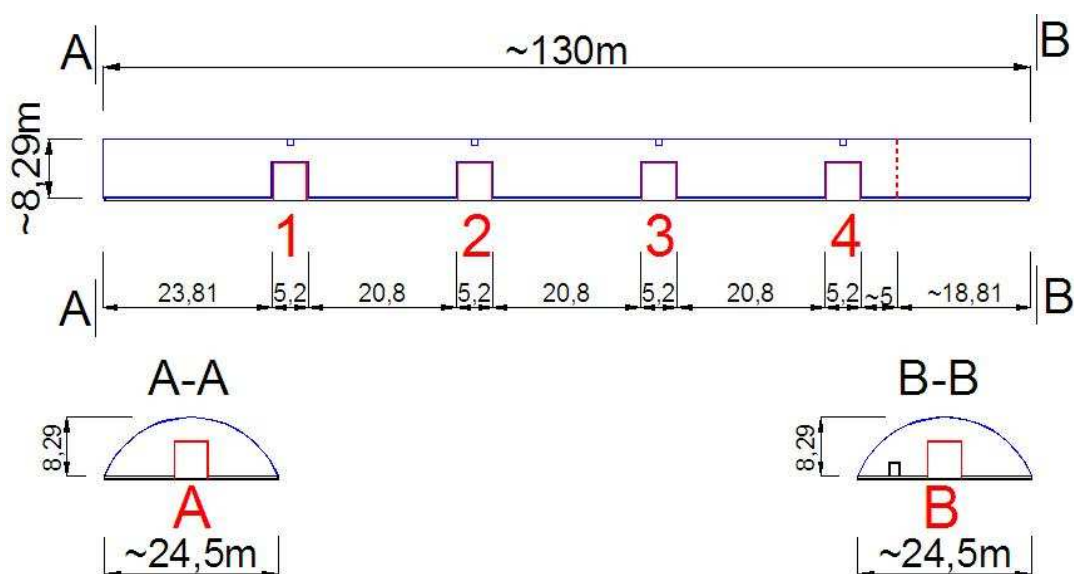
Rys. 3. Główne wymiary hali magazynowej

Wybuchy w trakcie pożaru były tak intensywne, że odłamek stalowy z części zawalonej przebił ścianę działową i utknął w bramie w ścianie szczytowej wschodniej. Pożar rozpoczął się w obrębie bram bocznych 1 i 2 a omawiany odłamek po wybuchu przebił ścianę działową i znalazł się w bramie głównej pokazanej na widoku B-B (rys. 3)

Intensywność pożaru była znaczna, występowało znaczne zadymienie. Część konstrukcji od widoku A-A do odległości występowania bramy bocznej 2 zawaliła się bardzo szybko.

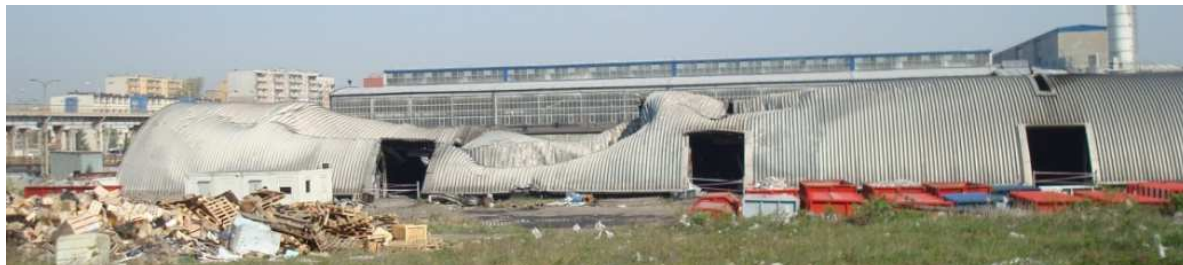
W wyniku pożaru spaliły się zgromadzone w hali odpady recyklingowe, maszyny i urządzenia do recyklingu, meble oraz części meblowe przeznaczone do sprzedaży, które były pakowane w hali, samochód dostawczy, około 400 plastikowych kontenerów na śmieci o poj. 1 m<sup>3</sup>, dwa wózki widłowe oraz wyposażenie warsztatów. Całkowitemu zniszczeniu uległo około połowy konstrukcji hali wraz z dachem (rys. 4).

Rys. 4. Zniszczona hala magazynowa (bramy 1, 2, 3)

- profile ABM 120 ze względu na niewielką grubość blach ulegają bardzo szybkiemu oraz prawie równomiernemu (w płaszczyźnie przekroju) ogrzewaniu,
- ze względu na brak jakiegokolwiek izolacji termicznej uzyskane temperatury powierzchni zbliżone są do temperatur otaczającego medium gazowego (temperatury te zbliżają się do temperatur opisanych przez krzywą węglowodorową,
- skutkiem gwałtownego rozwoju pożaru oraz małej grubości blach jest bardzo szybki spadek parametrów wytrzymałościowych doprowadzający do zniszczenia konstrukcji poprzez lokalną utratę stateczności. Wstępne analizy numeryczne wykonane programem ABAQUS potwierdzają ten mechanizm zniszczenia paneli: lokalna utrata stateczności na niewielkiej długości elementu doprowadzała do globalnego załamania łuku (patrz rys. 4).

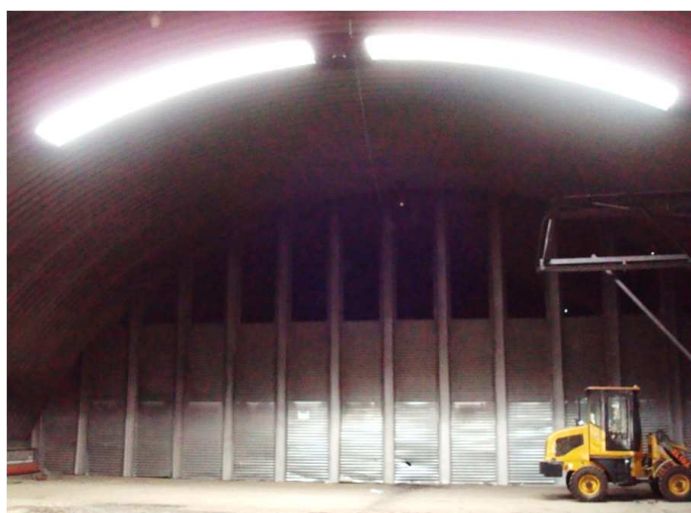
W pozostałej części hali widoczne są również znaczne uszkodzenia. Całkowitemu stopieniu uległy świetliki dachowe przedstawione na rys. 5. Powłoka została podziurawiona na skutek wybuchów butli gazowych i zbiorników na paliwo pojazdów. We względnie najlepszym stanie zachowała się część hali za ścianą działową pokazaną na rys. 5, widoczną na widoku z boku na rys. 3 (obszar 4-B). Jednak i tam panowała wysoka temperatura, o czym świadczy nadtopienie obudów lusterek bocznych parkującego tam samochodu. Pod kalenicą temperatura musiała mieć znacznie wyższą wartość, tak dużą, że mogła spowodować wyraźną degradację własności stali.

Rys. 5. Stopione świetliki dachowe oraz widok na ścianę działową (za bramą nr 4)

Niezawalenie się części hali w okolicy wejścia 4 można tłumaczyć częściowym oparciem się powłoki na ścianie działowej, oddaleniem od źródła ciepła oraz częściowym oddzieleniem od wpływu pożaru poprzez ścianę działową (pomimo otworów w górnej jej części).

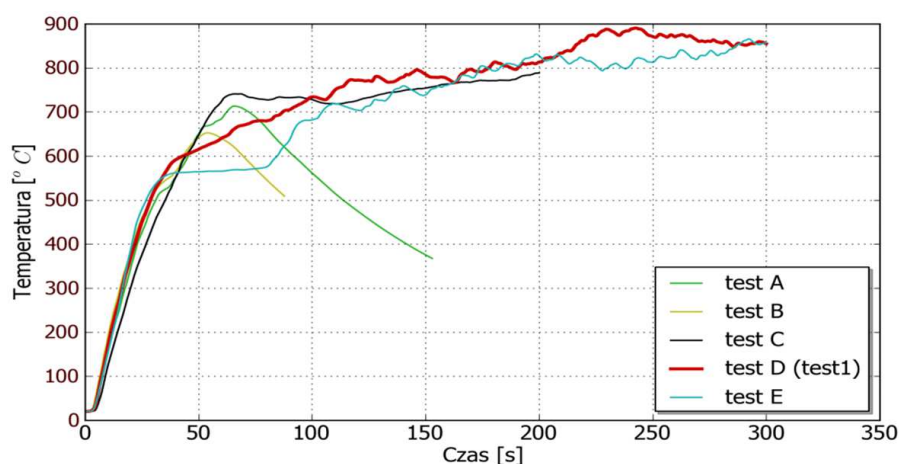
Symulację przebiegu pożaru wykonano programem FDS w wersji 5.3.10. Czas symulacji, ze względu na gwałtowny rozwój pożaru, ograniczono do pierwszych kilku minut zdarzenia. Wykonano kilka różnych symulacji pożaru zmieniając rodzaj reakcji oraz ilość materiału palnego. Takie podejście pozwoliło na uzyskanie różnych wartości obciążenia ogniowego hali. Otrzymane rozkłady temperatur na powierzchni profilu stalowego w jego najwyższym punkcie (okolice bramy 1) pokazano na rys. 6.

Rys. 6. Wykresy rozkładu temperatur na powierzchni profilu stalowego w najwyższym jego miejscu w okolicach bramy 1 dla różnych scenariuszy pożaru (program FDS). Do dalszych analiz wybrano test 1 (scenariusz D)

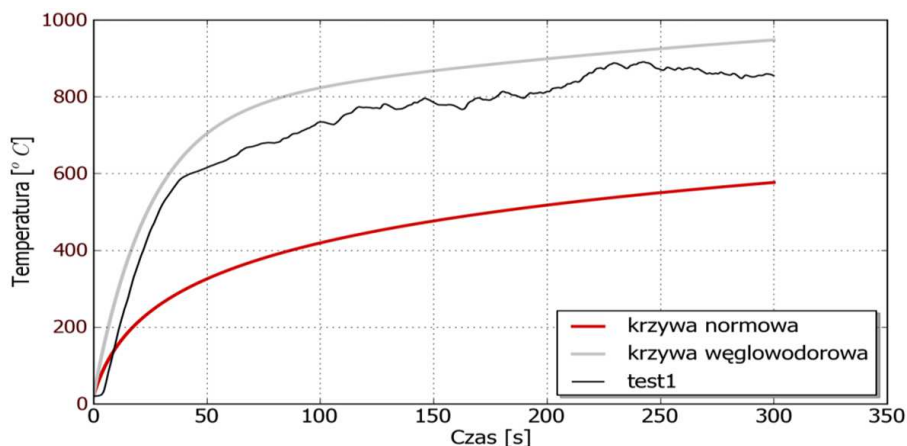
Do dalszych analiz wybrano scenariusz dla którego otrzymano najbardziej niekorzystny przebieg temperatury na powierzchni panelu stalowego. Porównanie rozkładu temperatur na powierzchni elementu stalowego z wybranymi krzywymi temperatura-czas przedstawiono na rys. 7. Wykres ten potwierdza wniosek, że dla profili rozpatrywanego typu (grubość blach na poziomie 1 mm) temperatura powierzchni w czasie pożaru jest bliska temperaturze otaczającego medium gazowego [1, 2].

Rys. 7. Wykresy temperatur wg krzywych pożaru standardowego, pożaru węglowodorowego oraz pożaru symulowanego programem FDS

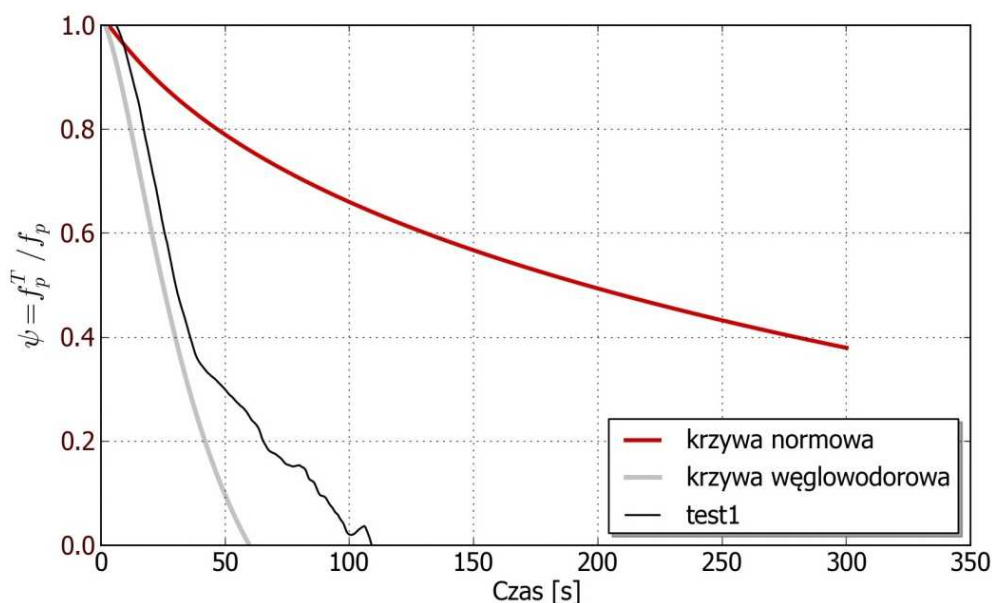
Rysunek 9 pokazuje dla przyjętych założeń, że całkowita utrata zdolności materiału do przenoszenia obciążeń nastąpiła bardzo szybko oraz miała charakter nagły. Analiza wytrzymałościowa z uwzględnieniem wpływów rozszerzalności termicznej wskazywała na zniszczenie konstrukcji przy współczynniku  $\psi \approx 0.1$ . Wartość ta (na podstawie rys. 9) osiągnięta była w analizowanym scenariuszu już po około 100 sekundach fazy rozwiniętej pożaru.

Rys. 9. Wykresy współczynników redukcji granicy plastyczności wg normy PN-90/B-03200 dla krzywych pożaru standardowego, węglowodorowego oraz danych uzyskanych na podstawie symulacji

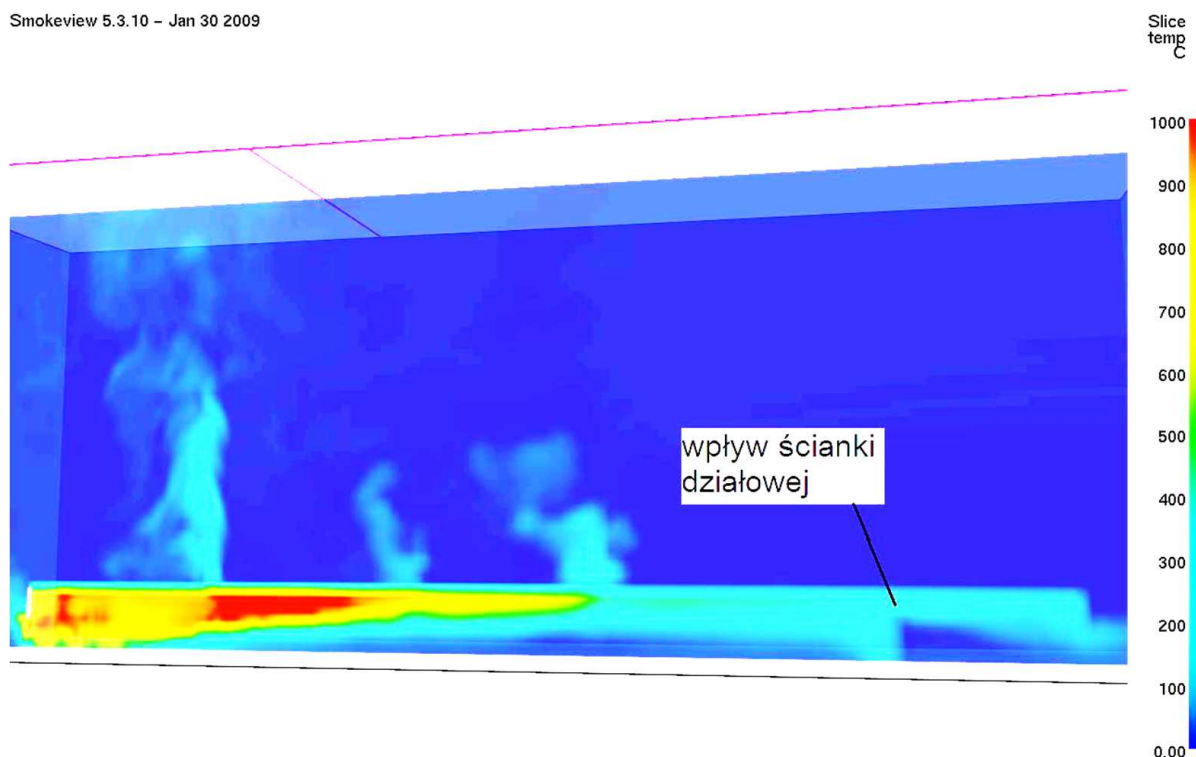
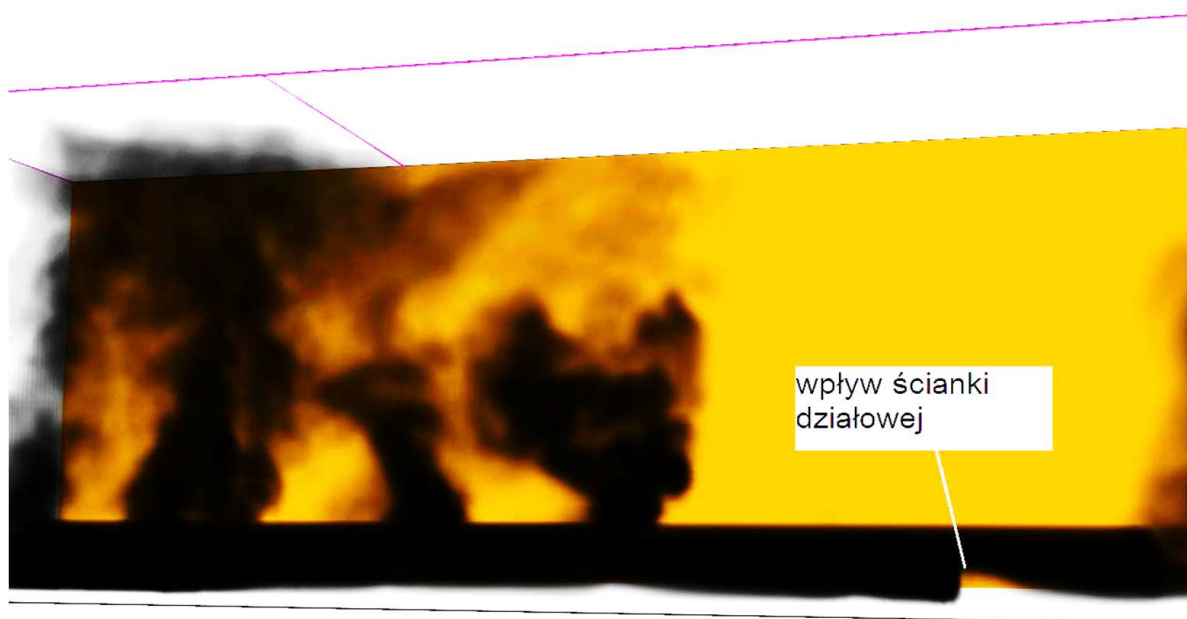
Rys. 11. Wykres rozkładu temperatur w czterdziestej sekundzie pożaru: płaszczyzna pionowa przechodząca przez oś podłużną hali

Rys. 12. Wykres zadymienia w czterdziestej sekundzie symulacji pożaru: widok na płaszczyznę pionową przechodzącą przez oś podłużną

Obecność ścianki oraz zniszczenie świetlika w jej bezpośrednim sąsiedztwie miał znaczący wpływ na rozkład temperatur i zadymienia w oddzielonej części hali. Wpływ ten można zaobserwować na rysunkach 11 oraz 12. Perforacja ścianki działowej w górnej jej części nie ograniczała w pełni wpływu pożaru ale jednak w pewnym stopniu ograniczyła wielkość zniszczeń wewnątrz części hali.
