WPŁYW OSIADANIA KANAŁU WENTYLACYJNEGO NA STAN TECHNICZNY BUDYNKU NADSZYBIA

THE EFFECT OF SETTLEMENT VENTILATION DUCT ON TECHNICAL CONDITION OF THE SHAFT TOP BUILDING

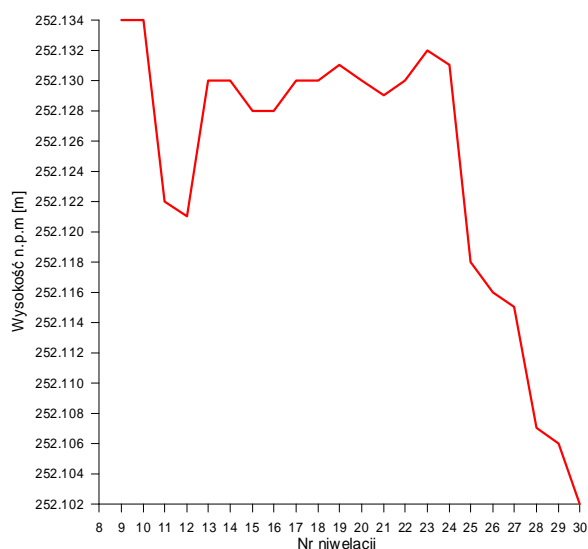
Rys. 4. Niwelacja punktu pomiarowego nr 52

- 52 – znajdujący się w rejonie ściany leżącej w osiach C i 1÷2; sumaryczne przemieszczenie równe 1,9 cm,
- 53 – znajdujący się w rejonie ściany leżącej w osiach B i 1÷2; sumaryczne przemieszczenie równe 2,1 cm,
- 67 – w bezpośrednim sąsiedztwie oparcia słupa zlokalizowanego w osiach D i 3 na lunecie wentylacyjnej; sumaryczne przemieszczenie równe 3,1 cm.

Z analizy pomiarów geodezyjnych wynika, że proces osiadania nasilił się w okresie wiosennym 2010 r. (rys. 4÷6).

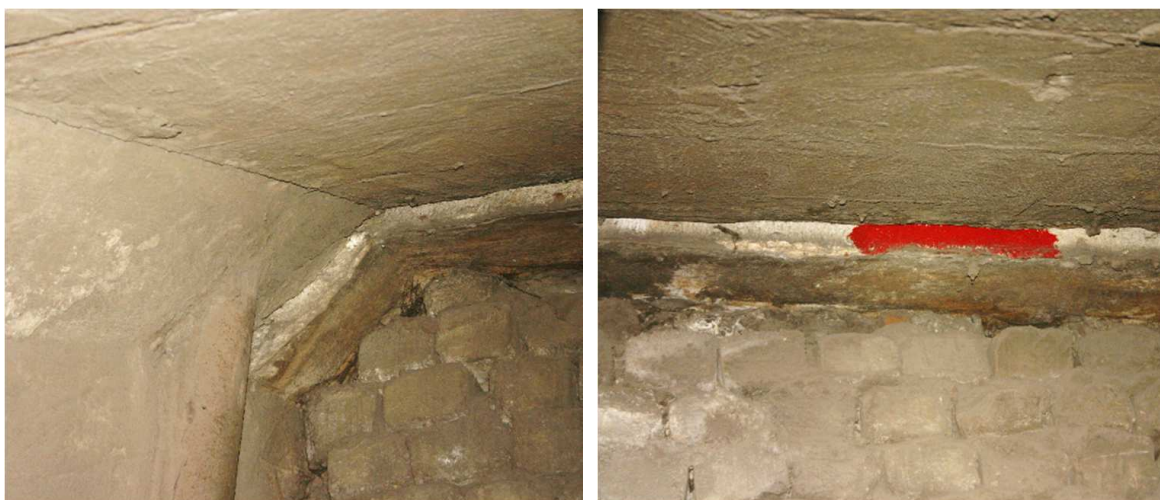
- przemieszczenie pionowe segmentu L-1 lunety wentylacyjnej względem głowicy szybu – rys. 7,
- ścięcie śrub w połączeniu rygla przybudówki z słupem budynku nadszybia w osiach 3 i C – rys. 8,
- uszkodzenia połączenia słupa ramy w osiach D i 3 z fundamentem – wygięcie śruby fundamentowej – rys. 9,

Rys. 7. Przemieszczenie pionowe na łączniku segmentu L-1 kanału wentylacyjnego z głowicą szybową zarejestrowane od strony szybu

Na podstawie przeprowadzonych obserwacji można stwierdzić, że uszkodzenia przedstawionych połączeń spowodowane były niekontrolowanym przemieszczeniem i rotacją segmentu L-1 kanału wentylacyjnego oraz osiadaniem fundamentów w osiach 0 i 1. Wykonane pomiary geometrii głównych elementów konstrukcyjnych budynku nadszybia nie wykazały znaczących odchyłek wymiarowych od założeń projektowych. Zaobserwowane klawiszowanie płyt ściennych oraz nieprawidłowe podparcie jednej z płyt korytkowych związane jest z niestarannie prowadzonymi pracami wykonawczymi analizowanego obiektu.

Na podstawie wyników przeprowadzonych badań, pomiarów, oględzin oraz obliczeń sprawdzających stwierdzono, że obecny stan przemieszczenia segmentu kanału wentylacyjnego nie stwarza zagrożenia awarią budynku nadszybia. Niemniej jednak wykonane obliczenia statyczne wykazały, że dalszy przyrost osiadania znacząco obniży nośność głównych elementów konstrukcyjnych i może doprowadzić do awarii konstrukcji. Zalecono, aby w jak najkrótszym czasie zabezpieczyć lunetę wentylacyjną oraz fundamenty leżące na osiach C i D w południowej części budynku nadszybia przed ponownym osiadaniami. Ze względu na pozytywne doświadczenia kopalni w zakresie wzmacniania ośrodka gruntowego pod fundamentami w analizowanym rejonie poprzez mikropalowanie iniekcyjne, zalecono wykorzystanie tej metody do zapobiegania osiadaniu fundamentów budynku nadszybia. Zastosowanie proponowanej technologii umożliwi również rektyfikację analizowanego obiektu.

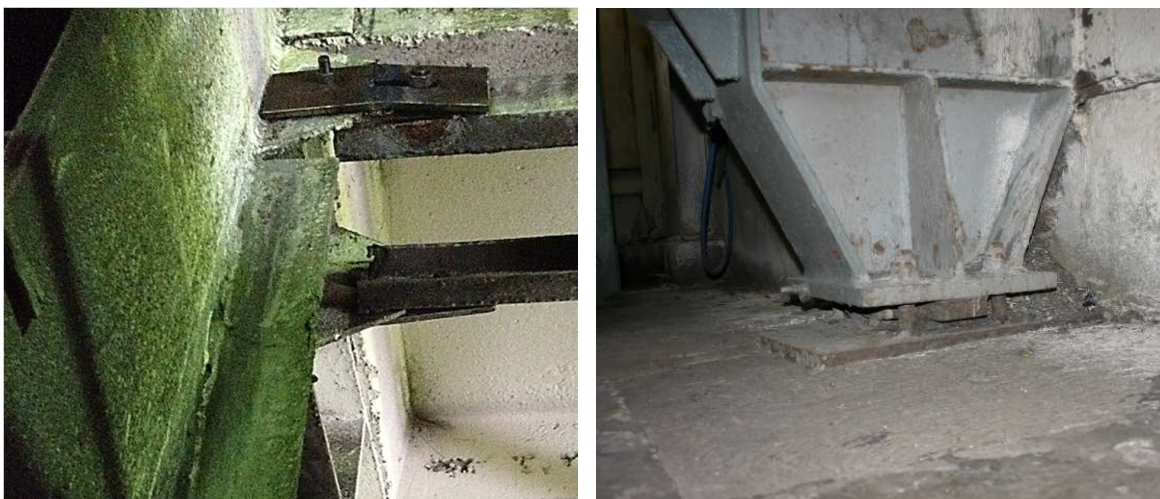
Rys. 8. Naprawione połączenie rygla przybudówki z słupem budynku nadszybia w osiach 3 i C

Obliczenia sprawdzające nośność elementów konstrukcyjnych wykazały, że największe przekroczenie warunków nośności występuje w elementach skratowania ram głównych w osiach 4 i 5. Warunki nośności krzyżulców ściskanych zostały przekroczone w tym miejscu o 46%. Nieco mniejsze przekroczenie warunków nośności, sięgające 31%, otrzymano dla elementów skratowania dachu w osiach 4 i 5. Obserwacja wytypowanych przez obliczenia elementów i połączeń nie stwierdziła ich nadmiernych wyteżeń. Sugeruje to, że płyty ścienne i dachowe tworzą usztywniającą tarczę głównej konstrukcji stalowej. Wyteżenie głównych elementów konstrukcyjnych słupów i rygli nie przekracza warunków normowych. Jest ono jednak na tyle duże (87% dla rygla ramy w osi 5), że dalsze osiadanie kanału wentylacyjnego może doprowadzić do przekroczenia stanów granicznych nośności i użyteczności głównych elementów budynku. Wykonane obliczenia wykazały również, że nierównomierne osiadanie fundamentów spowodowało wzrost siły rozciągającej działającej na połączenie rygla przybudówki ze słupem budynku nadszybia w osiach 3 i C o 360%, co tłumaczy uszkodzenie niniejszego połączenia.

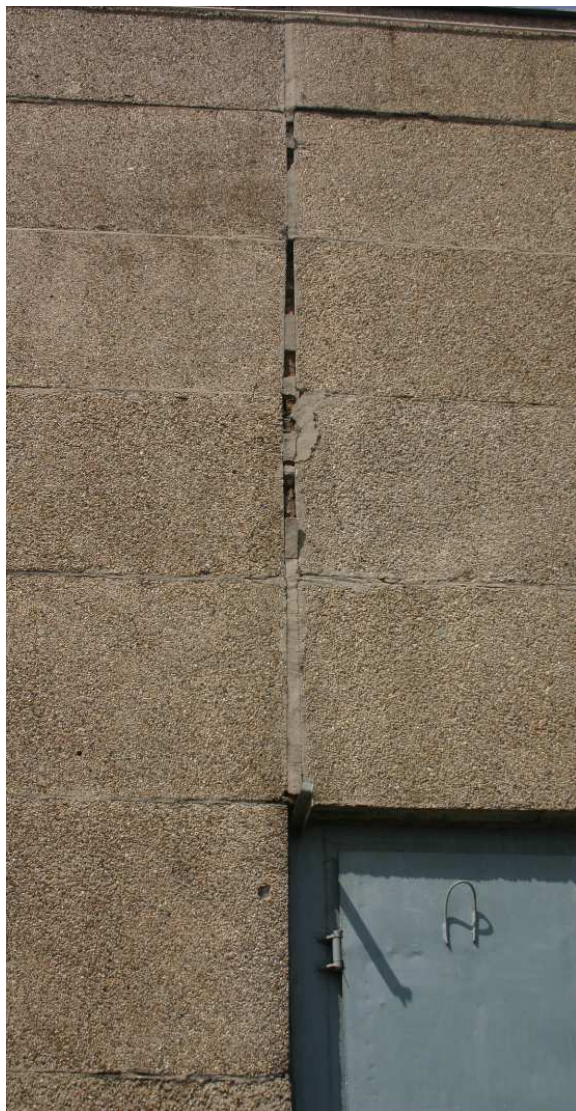
- uszkodzenia posadzki w rejonie oparcia słupów nośnych budynku nadszybia na kanale wentylacyjnym,
- klawiszowanie żelbetowych płyt ściennych – odspojenia i niewielkie przemieszczenia poziome i pionowe – rys. 10,
- nieprawidłowe podparcie płyty korytkowej przybudówki w osi 3 – rys. 11,
- odspojenia elementów ściennych od cokołu budynku,
- zatrzymanie procesu rozwarstwiania się szczelin dylatacyjnych kanału wentylacyjnego na podstawie analizy zamontowanych plomb – rys. 12.

Rys. 10. Klawiszowanie płyt ściennych, odspojenia i niewielkie przemieszczenia poziome i pionowe

Zalecono wykonanie przeglądu połączeń płyt żelbetowych prefabrykowanych ściennych i dachowych z elementami konstrukcji stalowej. W przypadku stwierdzenia nieprawidłowości lub uszkodzeń nakazano niezwłoczne dokonanie naprawy. Obliczenia wykazały, że płyty ścienne i dachowe zapewniają dodatkowe usztywnienie budynku.

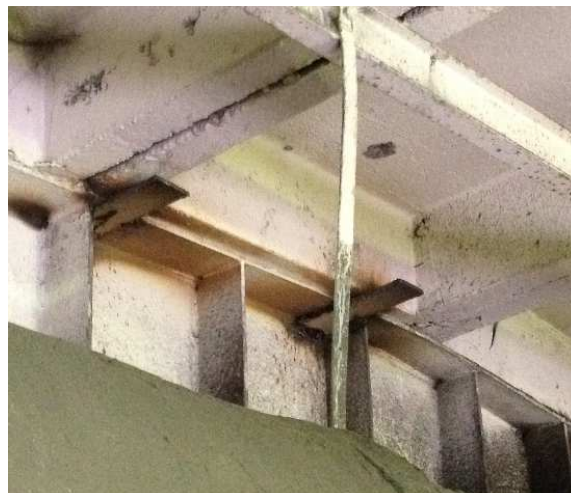
Rys. 11. Nieprawidłowe podparcie płyty korytkowej przybudówki w osi 3

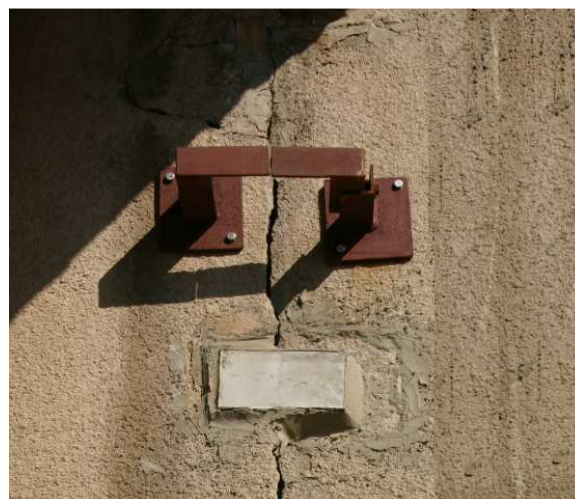
Rys. 12. Pęknięcie na łączniku dylatacyjnym segmentu L-2 kanału wentylacyjnego

Wyniki prowadzonych systematycznie pomiarów geodezyjnych oraz brak uszkodzeń plomb wskazują, że czynniki wywołujące przemieszczanie się poszczególnych segmentów kanału wentylacyjnego jak i osiadanie fundamentów ustabilizowały się. Niemniej jednak ze względu na złożone warunki geotechniczne jak i zróżnicowany sposób posadowienia fundamentów nie można wykluczyć, że proces osiadania nie wystąpi ponownie.

Ze względu na istniejące zagrożenie awarią obiektu zalecono stały monitoring zachowania się poszczególnych elementów konstrukcyjnych poprzez pomiary geodezyjne oraz obserwację zamontowanych plomb na lunecie wentylacyjnej. Wskazano również miejsca montażu dodatkowych plomb i geodezyjnych punktów pomiarowych.
