TOMASZ GODLEWSKI, *t.godlewski@itb.pl*
STANISŁAW ŁUKASIK, *s.lukasik@itb.pl*
ŁUKASZ KACZYŃSKI, *l.kaczynski@itb.pl*
KONRAD CHADA, *k.chada@itb.pl*
WITOLD BOGUSZ, *w.bogusz@itb.pl*
Instytut Techniki Budowlanej

GEOTECHNICZNE UWARUNKOWANIA AWARII KONSTRUKCJI NABRZEŻA RZECZNEGO

GEOTECHNICAL CONDITIONS OF RIVER EMBANKMENT CONSTRUCTION FAILURE

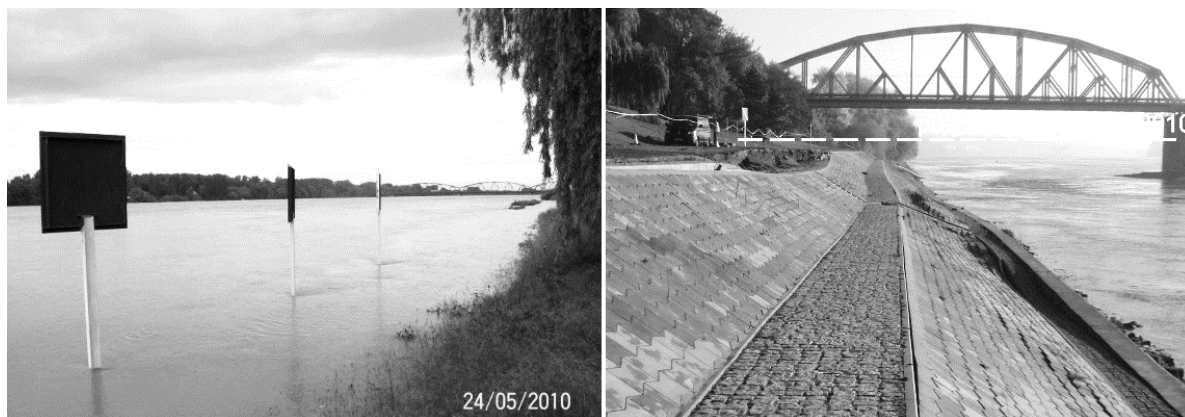
Rys. 1. Widok rzeki w trakcie powodzi (fot. w_orzechowski Google earth) – z lewej, oraz stan Wisły w chwili awarii – z prawej [6]

W swojej historii konstrukcja wielokrotnie w czasie wyższych stanów Wisły była częściowo lub całkowicie zalewana. Ostatnio w maju 2010 bulwar został przykryty falą powodziową o wysokości ponad 8 m do rzędnej ok. 40,0 m n.p.m. – rys. 1.

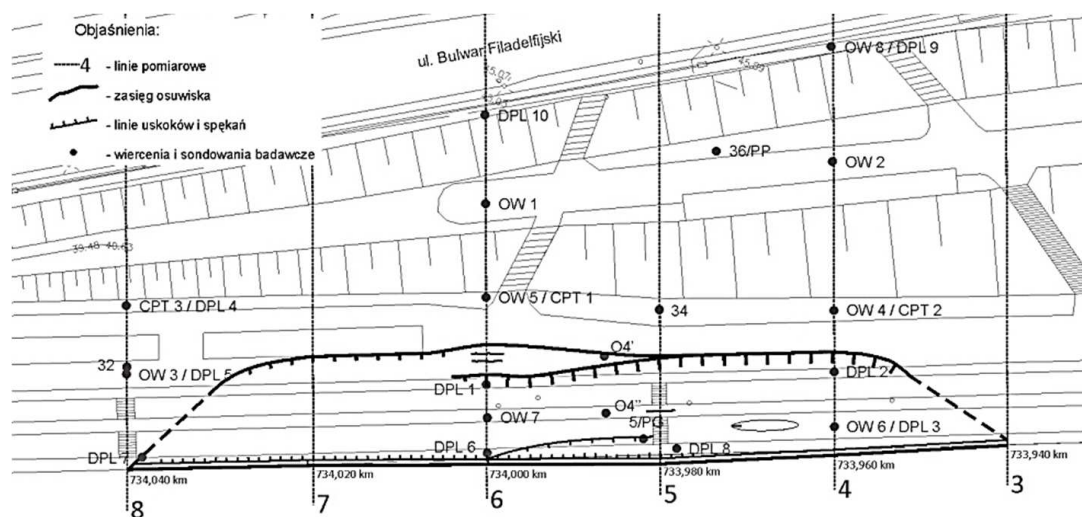
Rys. 2. Inwentaryzacja uszkodzeń konstrukcji [6]

Na podstawie przeprowadzonych oględzin stwierdzono występowanie uszkodzeń północnego nabrzeża na długości ok. 90 m (rys. 2). Na poziomie trzeciego tarasu (licząc od strony rzeki)

stwierdzono występowanie dwóch połączonych ze sobą nisz zapadliskowych (rys. 3). W najszerszym miejscu nisza wcina się w powierzchnię najwyższego tarasu na szerokość ok. 2,1 m. Wysokość powstałego uskoku w najwyższym punkcie wynosi ok. 59 cm. Ponadto stwierdzono liczne spękania warstwy ścieralnej konstrukcji deptaka. Na poziomie drugiego tarasu stwierdzono uszkodzenia monolitycznych schodów betonowych, które zostały wychylone o ok. 10° w kierunku nabrzeża. Spocznik schodów uległ pęknięciu w miejscu styku elementów prefabrykowanych schodów powyżej. Na skarpie pomiędzy pierwszym i drugim tarasem, występuje zapadlisko w obrębie betonowych dybli o głębokości ok. 50 cm. Na najniższym tarasie stwierdzono zapadlisko kostki granitowej na długości 40 m o głębokości ok. 20 cm.

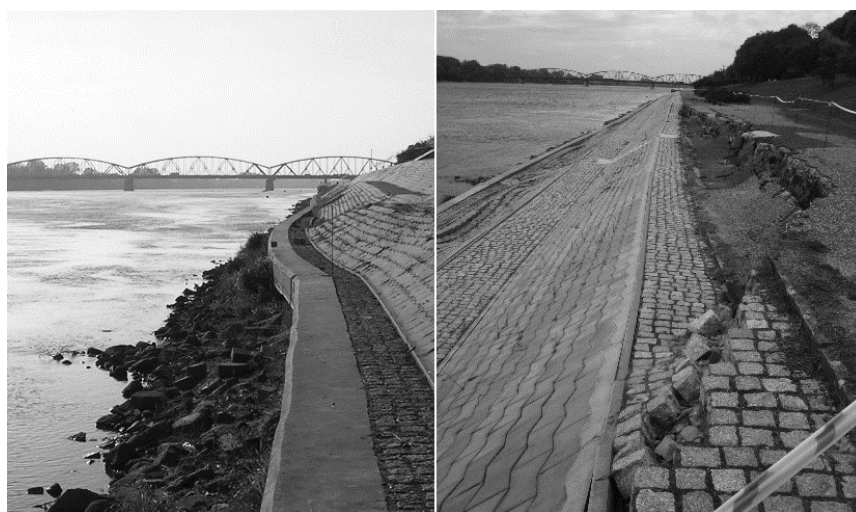
Rys. 3. Widoczne przemieszczenie oczepu (z lewej) oraz nisza zsuwu (z prawej) [6]

Na betonowym oczepie brusów na obszarze obrywu wystąpiły pęknięcia. Ponadto został on przesunięty w kierunku rzeki, maksymalnie o $\sim 1,04$ m (rys. 3).

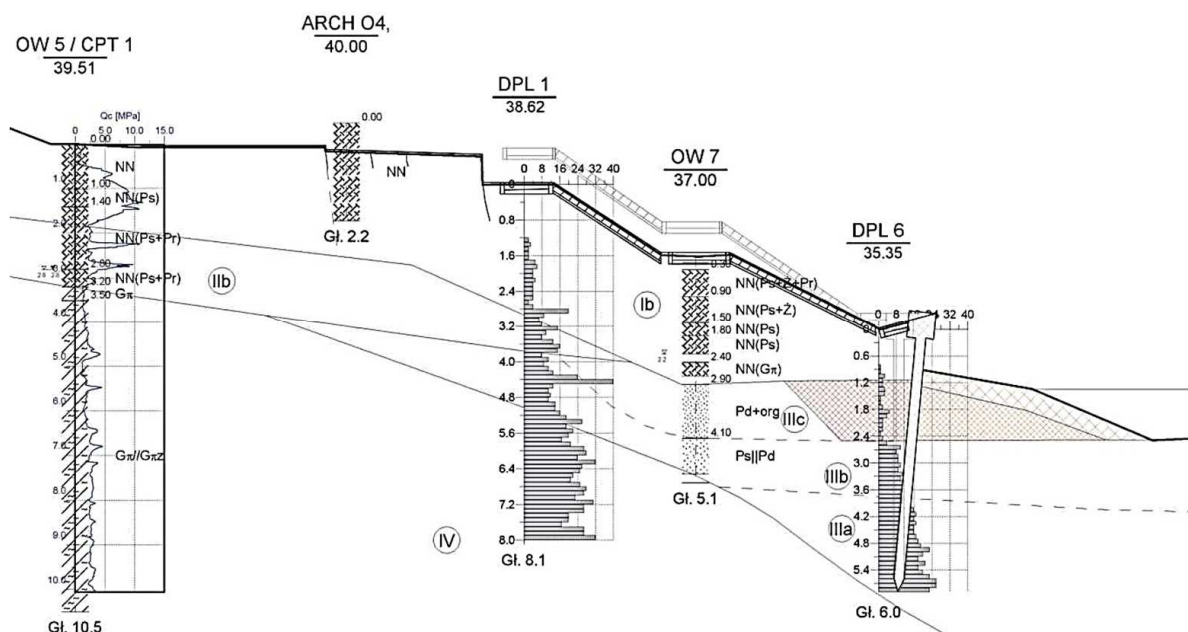
Rys. 4. Przekrój geotechniczny na linii 6, w tle schemat konstrukcji przed i po awarii [6]

Warunki w rejonie nabrzeża przedstawia przekrój geotechniczny przedstawia rys. 4. Przyjęte do analizy charakterystyczne wartości parametrów gruntów przedstawiono w tabelicy 1.

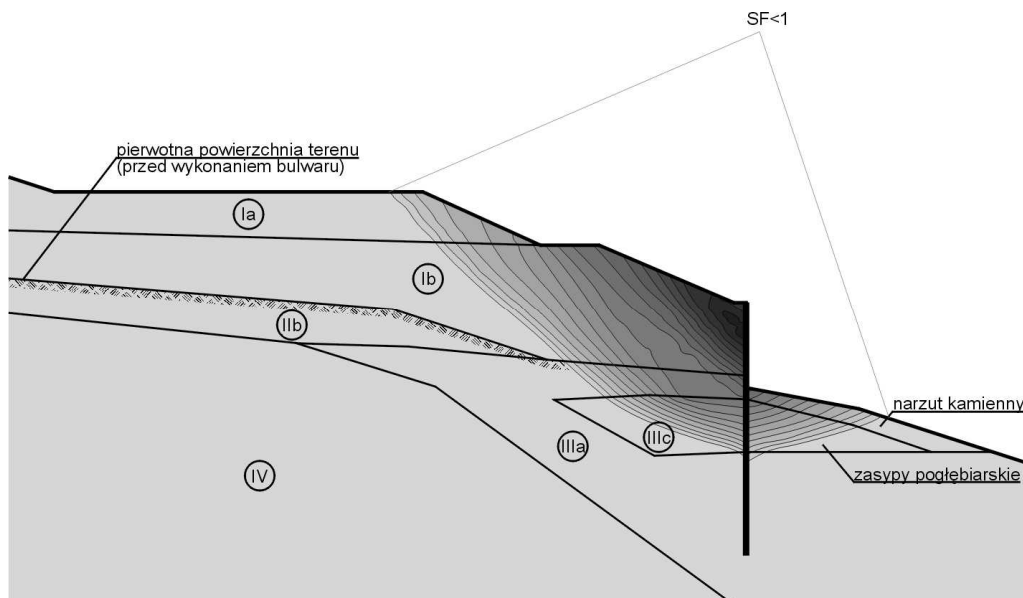
Rys. 5. Obliczenia stateczności – stan w chwili awarii

Utrata stateczności w tych przekrojach następuje, gdy parametry warstwy IIIc zostają zredukowane do wartości $\varphi = 10^\circ$ oraz $E = 10$ MPa. Tak niskie wartości w obrębie całej warstwy wskazują nie tylko na rozluźnienie gruntu na skutek zjawiska sufozji. Bezpośrednie

obserwacje wskazują na występowanie kawern i pustek w jej obrębie. Mogły one zostać wywołane zbyt dużym gradientem i prędkością filtracji wody, zwłaszcza w okresach szybkiego opadania wód powodziowych.

Przemieszczenia gruntu w momencie utraty stateczności przedstawia rys. 5.

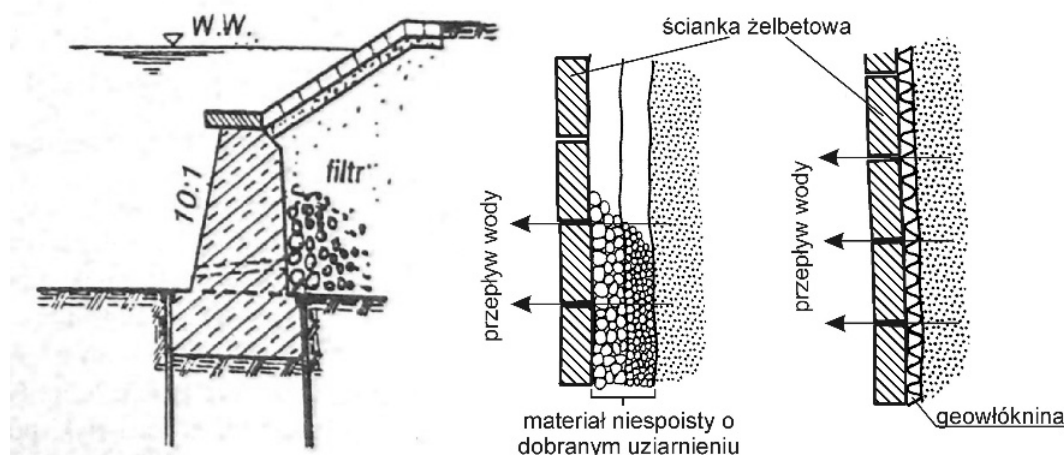
Rys. 6. Zastosowanie oraz schemat budowy filtra odwrotnego wg [2] i [3]

Drugim czynnikiem jest uszkodzenie filtra odwrotnego spowodowane rozszczerleniem brusów. Przy powstaniu szczelin o znacznej szerokości (>30 mm) materiał lokalny zastosowany do budowy filtra uległ częściowemu wypłukaniu, powodując dalszą degradację nasypu. Zastosowanie filtra zbudowanego ze starannie dobranych gruntów oraz dodatkowo wbudowanie materiałów syntetycznych (geowłóknina), mogłoby skutecznie zabezpieczyć grunt za konstrukcją przed sufozją [7]. Przykładowe schematy budowy filtra odwrotnego przedstawia rys. 6, a zasady dobierania materiału dla warstw filtra odwrotnego przedstawia rys. 7.
