GRZEGORZ HORODECKI, *ghor@pg.gda.pl*
EUGENIUSZ DEMBICKI, *edemb@pg.gda.pl*
Katedra Geotechniki, Geologii i Budownictwa Morskiego,
Wydział Inżynierii Lądowej i Środowiska,
Politechnika Gdańska

STAN PRZEDAWARYJNY WYKOPU GŁĘBOKIEGO W OBUDOWIE Z PALI CFA

PRE-FAILURE STAGE OF DEEP EXCAVATION PROTECTED BY CFA PILES

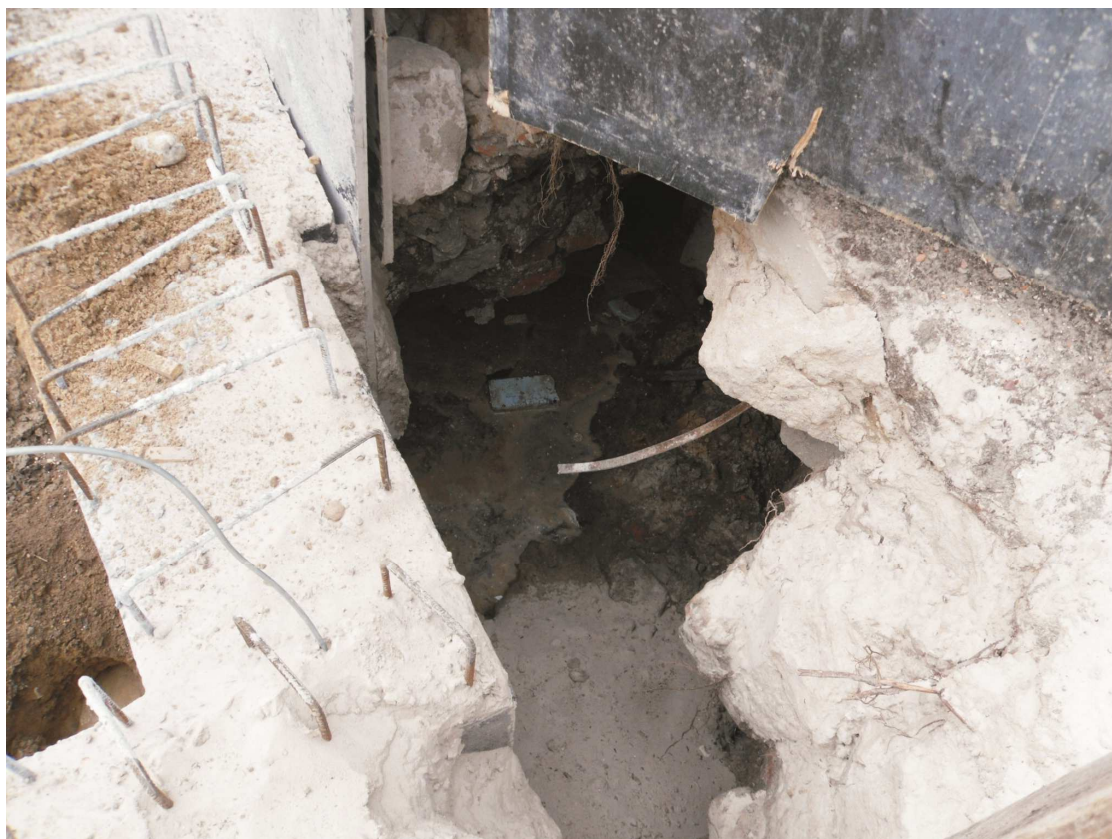
W trakcie rozpoczęcia próbnego głębenia wykopu podwodnego przy jednym z narożników wykopu, zaobserwowano gwałtowne wymywanie gruntu spoza wykopu poprzez obudowę z pali CFA do wnętrza wykopu (rys. 1). Ponieważ powstała kawerna zlokalizowana była bezpośrednio przy istniejącym budynku sąsiadującym z wykopem, generalny wykonawca wstrzymał prace budowlane w celu określenia przyczyn oraz sposobów dalszego działania gwarantującego bezpieczeństwo wykopu oraz sąsiadujących obiektów. Wykonany próbny wykop został zasypany, a kawernę wypełniono.

Rys. 1. Zapadlisko zewnątrz obudowy wykopu (aut. Biuro budowy) [1]

obudowy pod wodą spowodowała gwałtowne przemieszczenie się gruntu spoza wykopu do jego wnętrza poprzez palisadę w efekcie czego poza obudową powstało zapadlisko (rys. 1).

Ze względu na utratę przestrzeni docelowej wewnątrz wykopu w wariantcie b) przyjęto wariant a) obejmujący uszczelnienie istniejącej palisady w technologii jet-grouting. Pozwoliło to na wypełnienie wszystkich przerw i nieszczelności zwiększając jednocześnie stabilność obudowy.

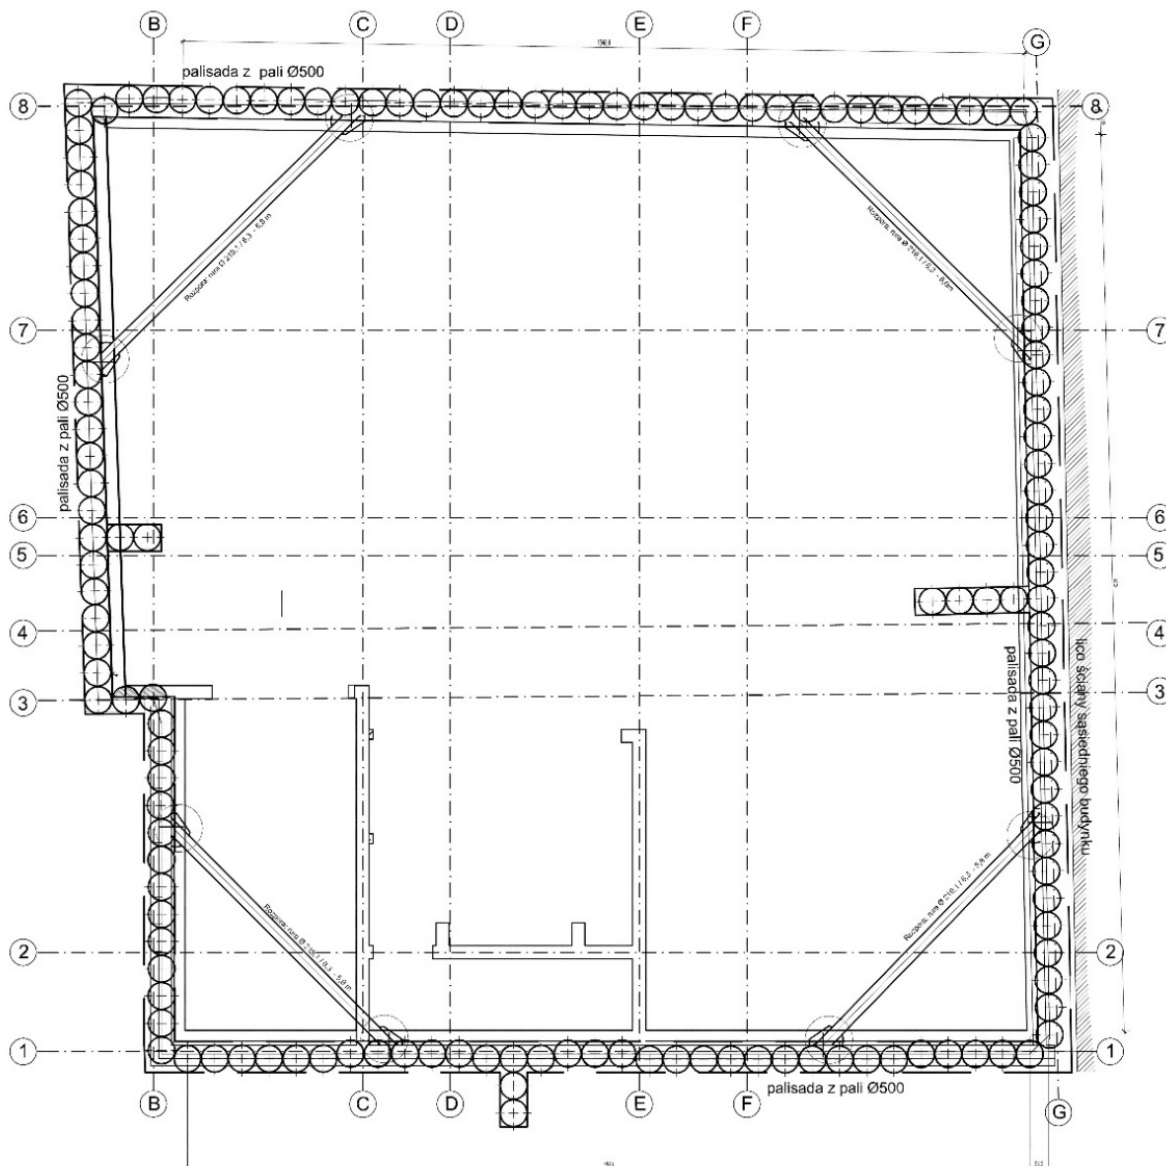
Rys. 3. Plan palowania – pierwotna wersja projektu [1]

Na etapie projektowym powstały dwie wersje projektu zabezpieczenia wykopu. W obu wersjach, jako zabezpieczenie wykopu przyjęto palisadę ciągłą (na styk – rys. 3) z pali CFA o średnicy 500 mm, uszczelnianą iniekcją cementową. W bezpośrednim sąsiedztwie wykopu zlokalizowane są trzy budynki, z czego jeden „na styk”. Z tego względu wykluczono odwodnienie wykopu, przyjmując wykonanie korka betonowego w technologii betonowania podwodnego.

Pale miały mieć długość 10,15 m w pierwszej wersji projektu oraz 9,5 m w drugiej wersji. Rzędne głowy pali odpowiednio 3,93 m n.p.m. oraz 2,1 m n.p.m. Oznaczało to różne poziomy podstawy pali. W obliczeniach oraz w wytycznych do realizacji podano rzędną góry pali 2,4 m n.p.m. W wersji pierwotnej rzędna podana w wytycznych była zgodna z wcześniejszymi zapisami i wynosiła 3,93 m n.p.m. W obu wariantach przyjęto zwieńczenie palisady oczepem żelbetowym rozpiętym w narożach oraz usztywnienia z dodatkowych pali ścian w osiach G oraz 1. W ostatecznym wariantcie zrezygnowano z analogicznego usztywnienia ściany w osi B (rys. 3).

Przyjęta w projekcie palisada ciągła (na styk) z doszczelnieniem iniekcyjnym pomiędzy, wymagała bardzo wysokiej jakości wykonania oraz sprzyjających warunków gruntowych i nie powinna być stosowana w sytuacji, gdzie celem jest uzyskanie szczelnej obudowy. W takim rozwiązaniu sama palisada z założenia nie gwarantuje szczelności. Funkcję uszczelniającą przejmuje iniekcja, a uzyskanie szczelności jest bardzo trudne i obciążone dużym ryzykiem ze względu na współpracę dwóch bardzo różnych pod względem wytrzymałości materiałów – betonu pali i iniektu. Ponadto taka konstrukcja jest wrażliwa na oddziaływania dynamiczne, takie jak przewidziane w projekcie skuwanie wystającej części dużej liczby pali. Uwzględniając występujące w podłożu otoczaki należało spodziewać się pewnych trudności wykonawczych, skutkujących niewielkimi przesunięciami pali w stosunku do lokalizacji projektowej, powodującym w efekcie przerwy w palisadzie. W takim przypadku zmienia się rola iniekcji w takich miejscach (z doszczelniającej na uszczelniającą), co przy założonym w projekcie skuwaniu pali od wewnątrz (w celu wyrównania) mogłoby spowodować liczne i znaczne rozszczelnienie wykonanych wcześniej iniekcji. Prawidłowym rozwiązaniem pod względem szczelności (i odporniejszym na dokładność wykonania) byłoby przyjęcie palisady z pali wzajemnie wciętych z co drugim palem zbrojonym i pozostawieniem iniekcji jedynie w faktycznej funkcji doszczelniającej w niezbędnych miejscach. Również przyjęcie w projekcie iniekcji jedynie cementowej (bez iniekcji uszczelniającej np. szkłem wodnym) nie gwarantowało uzyskania szczelności.

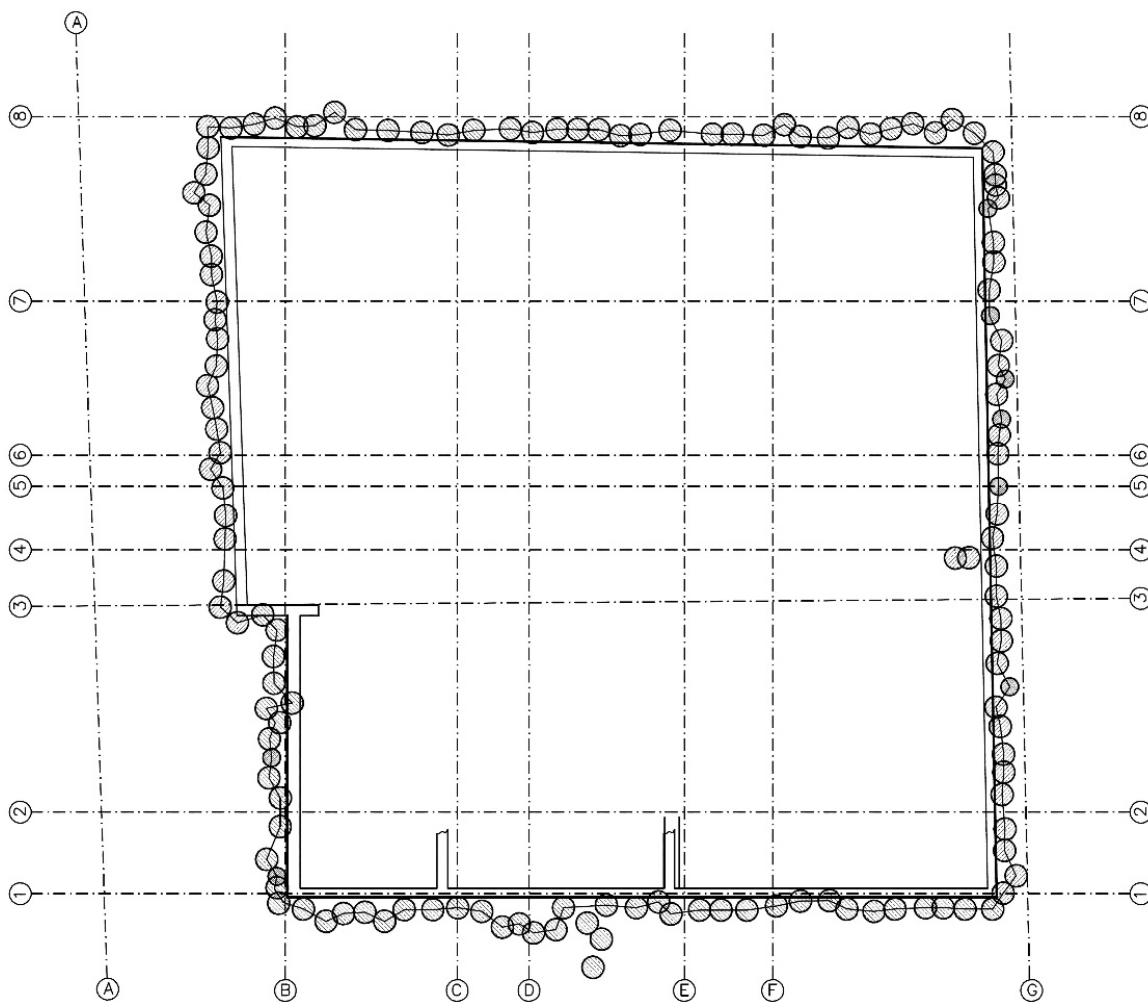
Wykonawstwo obudowy bardzo istotnie odbiegało od założeń projektowych, pomimo faktu, iż projekt i wykonawstwo realizowała ta sama firma. Stwierdzono bardzo duże odchyłki w lokalizacji poszczególnych pali, w wyniku czego zrealizowana palisada jedynie w przybliżeniu przypominała układ projektowy (rys. 4). Ponadto nie było możliwe określenie rzeczywistego układu wykonanych pali na podstawie dokumentacji powykonawczej gdyż plan powykonawczy lokalizacji pali CFA różnił się od przyjętego do wykonania iniekcji uszczelniającej oraz do realizacji dalszego uszczelnienia. Ponadto plan ten był niezgodny z złączonymi w tym samym dokumencie pomiarami geodezyjnymi. Odchyłki wykonawcze były tak znaczne, że przerwy pomiędzy palami sięgały 45 cm przy średnicy pala 50 cm. Równie duże wątpliwości budziła inwentaryzacja geodezyjna pali, według której niektóre pale zachodziły na siebie w tak dużym zakresie, że nie byłoby możliwe ich zazbrojenie, a z dokumentacji powykonawczej pali wynika, że wszystkie pale były zbrojone (przynajmniej w górnej części). Prowadzi to do wniosku, że inwentaryzacja geodezyjna była niewiarygodna.

Rys. 4. Zrealizowana palisada [1]

Nie wykonano wszystkich pali stanowiących usztywnienie ścian. Nie jest jasne skąd się wzięły w palisadzie pale pojedyncze „uzupełniające” o średnicy 400 mm (rys. 4). Wykonane iniekcje cementowe pomimo zastosowania dodatku szkła wodnego, przy tak znacznych przerwach nie zagwarantowały szczelności obudowy. Pierwsza próba wykonania wykopu wewnątrz
