JACEK KAWALEC, jacek.kawalec@polsl.pl
Katedra Geotechniki Politechniki Śląskiej w Gliwicach

ANALIZA WPLYWU WARUNKÓW GEOTECHNICZNYCH ORAZ DECYZJI PROJEKTOWYCH NA AWARYJNY STAN SKARPY WYKOPU AUTOSTRADY

ANALYSIS OF IMPACT FROM GEOTECHNICAL CONDITION AND DESIGN STAGE DECISIONS ON FAILURE CONDITION OF MOTORWAY SLOPE CUT

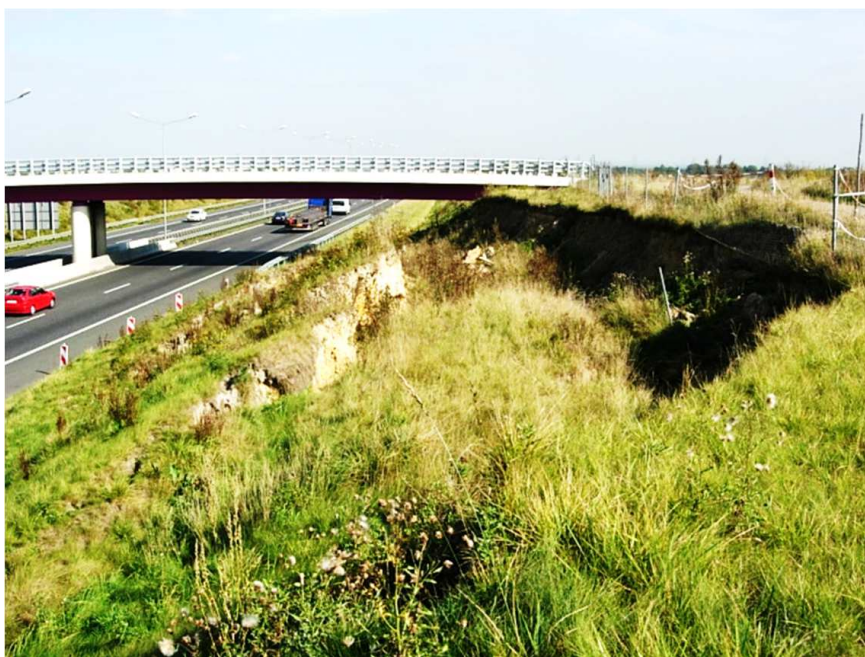
Osuwisko w km 308,460÷308,500 autostrady A-4 powstało na skarpię południowej (kierunek Katowice). Widok osuwiska przedstawia fot. 1

Fot. 1. Widok osuwiska w km 308,460-308,500

W trakcie prowadzenia rozpoznania geotechnicznego w rejonie osuwiska stwierdzono, iż w górnej partii skarpy, wzdłuż drogi serwisowej zlokalizowanej w jej naziomiu, przebiega wodociąg $\phi 110$. Wodociąg ten w rejonie najgłębszego zasięgu osuwiska skarpy uległ silnemu przemieszczeniu. Doszło do jego przesunięcia zarówno w planie jak również w zakresie głębokości ułożenia. Po powstaniu osuwiska nie spełniał on już swojej pierwotnej funkcji.

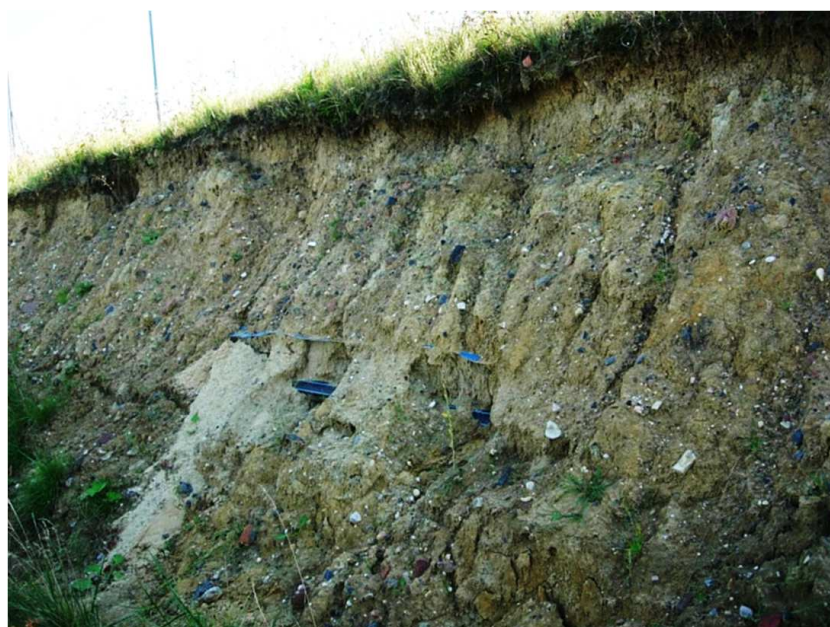
W górnej powierzchni pionowej ściany osuwiska, w rejonie wykopu od instalację wodociągową stwierdzono występowanie jako zasyпки gruntów niespoistych w postaci łupka przepalonego, żwiru oraz kamieni. Dodatkowo wodociąg ułożony został w otulinie piaskowej.

Powyższe spostrzeżenia w naturalny sposób skutkowały wnioskami o prawdopodobnym negatywnym wpływie wykopu liniowego pod wodociąg przebiegającym wzdłuż naziomu skarpy. Wykop wykonany był w gruntach małospoistych wykształconych w formie pyłu, a więc gruntach w bardzo wrażliwych na działanie wody. Zasyпка wykopu wykonana lokalnie z materiałów innych, częściowo niespoistych, w tym łupka i materiału gruboziarnistego, pozwalała na infiltrację wód opadowych i jej dalszą penetrację w głąb podłoża. W sytuacji wykopu liniowego prowadzonego w terenie płaskim takie postępowanie, choć niewłaściwe, skutkuje jedynie lokalnym uplastycznianiem się podłoża w rejonie wykopu. W sytuacji, gdy w późniejszym czasie w bezpośrednim sąsiedztwie takiego wykopu liniowego zasypanego, choćby częściowo, materiałem przepuszczalnym wykonano wykop tworząc skarpe wzdłuż autostrady efekt takiego nierozsądnego działania może przybrać znacznie poważniejsze skutki.

Fot. 2. Widok odsłoniętego wodociągu.

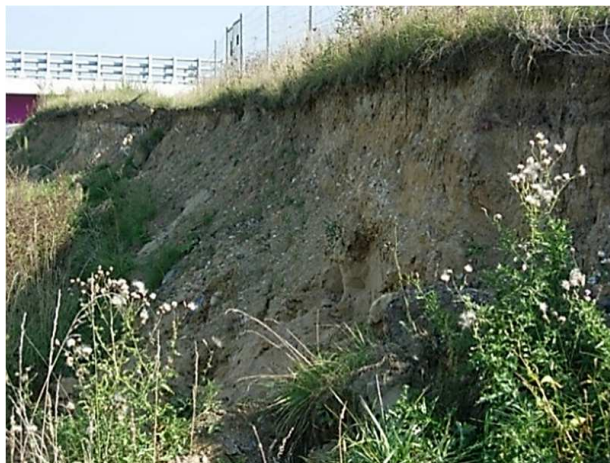
Reasumując, za przyczynę powstania osuwiska uznano lokalizację wykopu pod wodociąg zlokalizowaną wzdłuż naziomu skarpy oraz materiał zastosowany do jej wypełnienia. Dawały one możliwość uplastyczniania się małospoistych gruntów w głąb podłoża pod wpływem penetracji wód opadowych i w efekcie stopniową inicjację procesu przesuwania się masywu gruntowego. Taki stan rzeczy potwierdzał fakt obserwowanego przez administratora drogi stopniowego pogarszania się sytuacji i zwiększania zakresu osuwiska w czasie związanego z doprowadzaniem w głąb podłoża większych ilości wód opadowych.

Fot. 3. Rejon najgłębszego zasięgu osuwiska i największego przesunięcia wodociągu

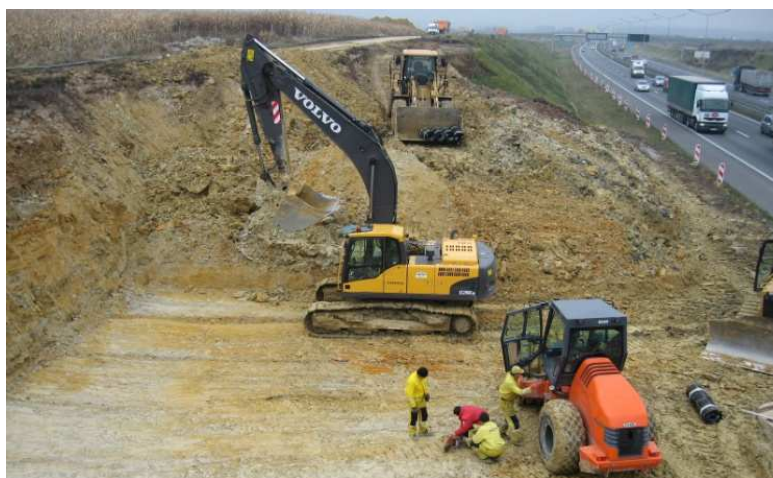
Fot. 4. Widok odcinka skarpy po usunięciu obsuniętego materiału

W projekcie wykonawczym prace przewidziano jako odcinkowe, aby nie doprowadzić do odsłonięcia skarpy na większej długości. Odsłonięcie odcinka skarpy w rejonie osuwiska było połączone z jej schodkowaniem oraz, co również istotne, z wykonaniem odpowiedniego drenażu odprowadzającego wody do kanalizacji. Prace naprawcze zakończono jesienią 2009.

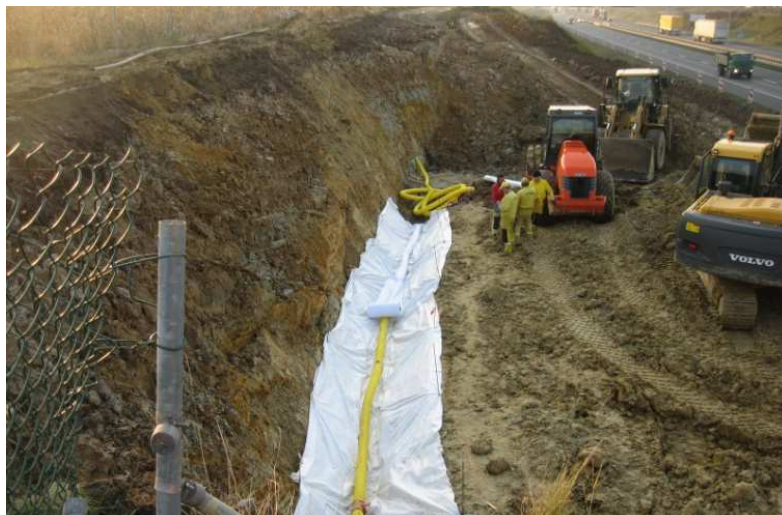
Fot. 5. Widok drenu w trakcie układania

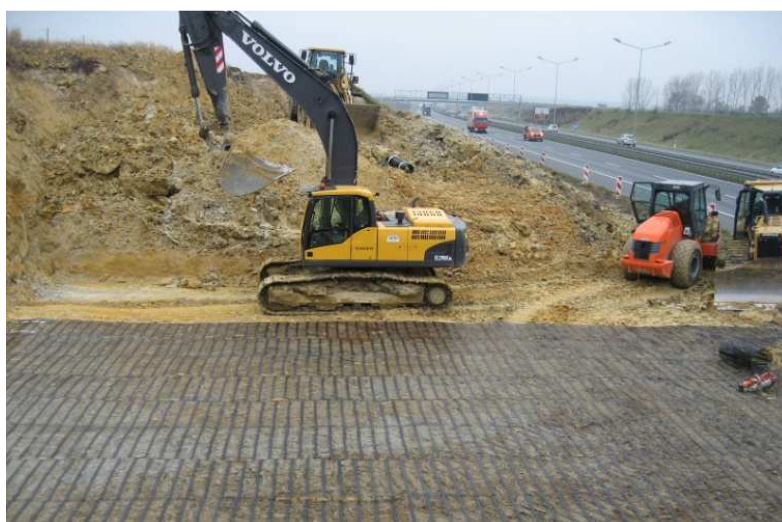
Fot. 6. Widok warstwy ułożonych georusztów o funkcji zbrojeniowej

Obliczenia prowadzono przy wykorzystaniu programu do analizy stateczności skarp TensorSlope stosując jako zbrojenie georuszty jednokierunkowe o funkcji zbrojeniowej, a jako zbrojenie pomocnicze georuszty wielokierunkowe [1]. Na tej podstawie opracowano projekt wykonawczy.

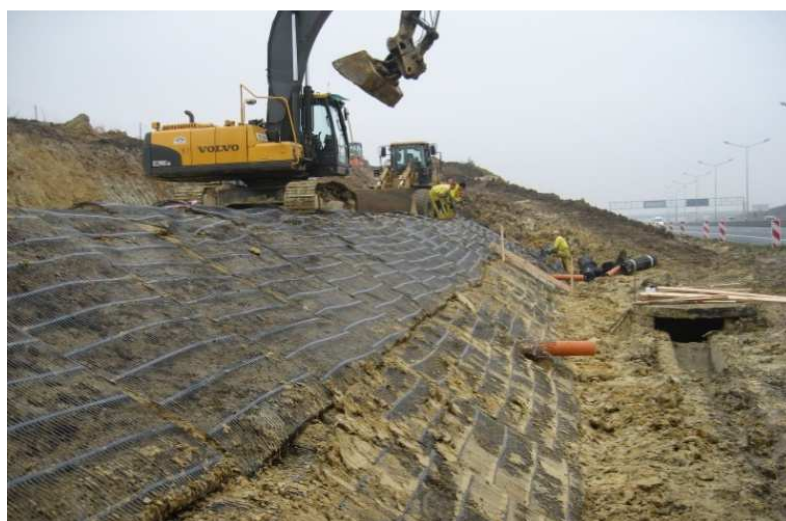
Fot. 7. Wywinięcie georusztów na licu skarpy oraz widoczne wyprowadzenie drenażu

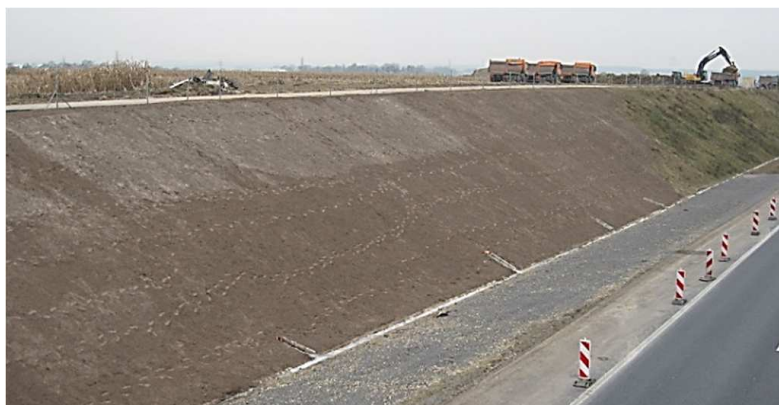
Fot. 8. Widok skarpy po naprawie

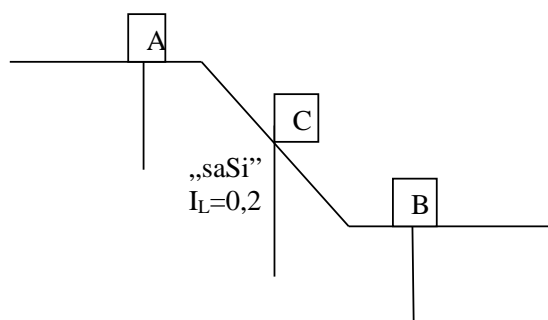
Rys. 1 Typowy profil geotechniczny skarpy wraz z układem punktów badawczych

Podobnie jak było to w przypadku osuwiska powstałego w km 308,460÷308,500 budowę geotechniczną podłoża występującego w rejonie wszystkich osuwisk można było określić jako jednorodną. W podłożu występowały utwory przeważnie mineralne, rodzime drobnoziarniste grunty małospoiste wykształcone w postaci pyłów z lokalnymi przewarstwieniami i lamelkami piasków drobnych i piasków pylastych oraz grunty średniospoiste wykształcone w postaci glin pylastych z przewarstwieniami piasków drobnych, piasków pylastych i pyłów. Grunty niespoiste występowały jedynie w formie drobnych, lokalnych przewarstwień. Lamelki i przewarstwienia piasków wykazywały lokalnie zmienne zawilgocenia, miejscami kwalifikowane jako sączenia. Stan gruntów małospoistych określono jako twardoplastyczny ($I_L = 0,20$).
