MARIAN KAWULOK, *m.kawulok@itb.pl*
LESZEK CHOMACKI, *l.chomacki@itb.pl*
BEATA PARKASIEWICZ, *l.parkasiewicz@itb.pl*
LESZEK SŁOWIK, *l.slowik@itb.pl*
Instytut Techniki Budowlanej, Oddział Śląski

WYBURZENIE 25 BUDYNKÓW MIESZKALNYCH SPOWODOWANE INTENSYWNYMI WPŁYWAMI EKSPLOATACJI GÓRNICZEJ

DEMOLITION OF 25 FLAT BUILDINGS CAUSED BY INTENSIVE MINING DEFORMATIONS OF THE GROUND

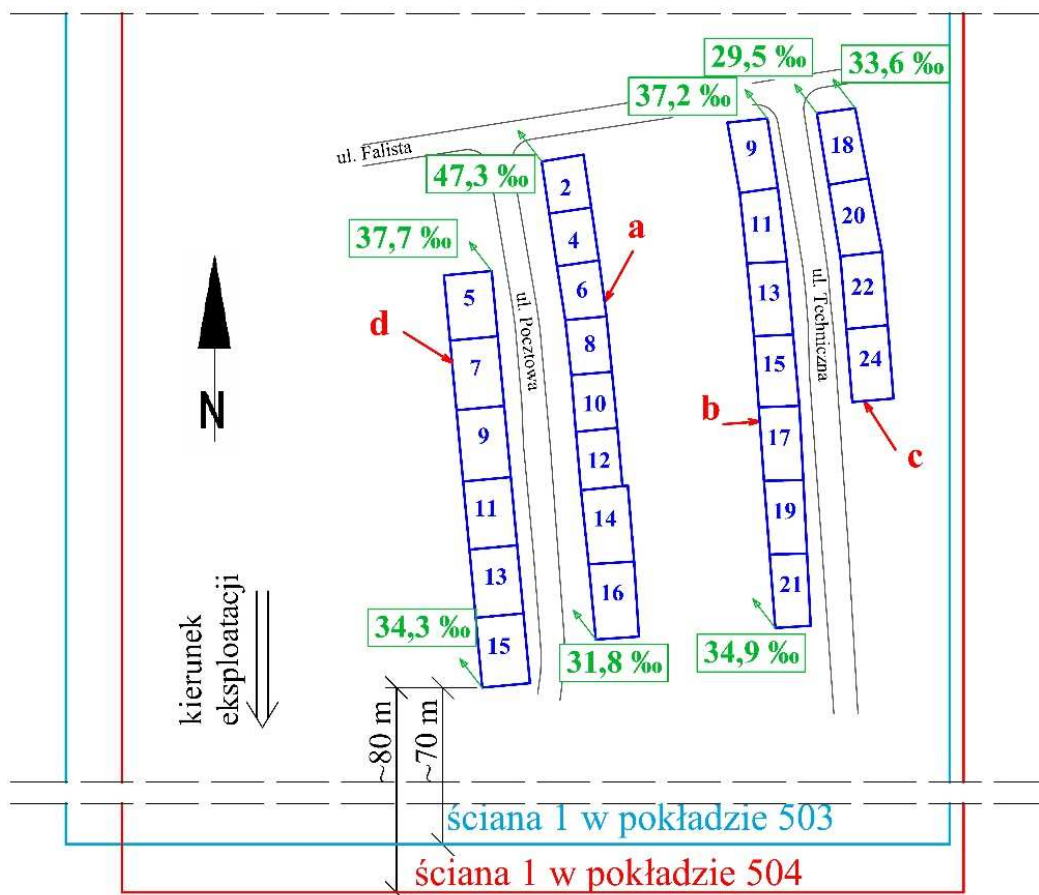
Rys. 1. Usytuowanie analizowanych budynków (z podziałem według numerów administracyjnych) oraz obrys eksploatacji wykonanej w ścianach 503 i 504

W ścianach szczytowych omawianej zabudowy doszło do znacznego przyrostu wychyleń, o około 10%. Na rysunku 1 naniesiono pomierzone wartości sumarycznego wychyleń naroży skrajnych segmentów poszczególnych ciągów zabudowy. W wartościach tych uwzględniono, że budynki uległy już wychyleniu na skutek poprzednio prowadzonych robót górniczych.

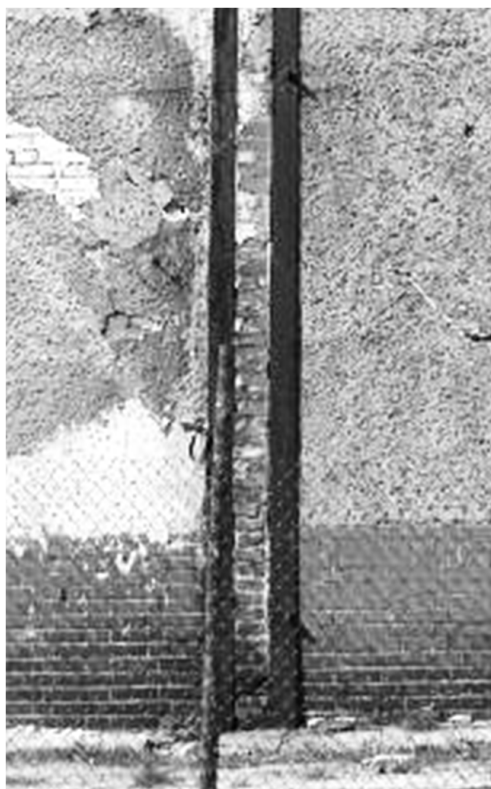
Długość ciągów zabudowy wynosiła od około 80 m w szeregu c) do około 130 m w szeregu a). Poszczególne segmenty wykonano o długościach w granicach od 11 do 20 m i szerokościach od 9,5 m do 13,5 m. Pomiędzy segmentami poszczególnych ciągów przerwy dylatacyjne były niedrożne, częściowo czy całkowicie zaciśnięte i w pojedynczym przypadku zamurowane. Przykładowy stan przerw dylatacyjnych szeregu a) pokazano na rys. 2.

a) zamurowana dylatacja pomiędzy segmentami nr 2 a 4

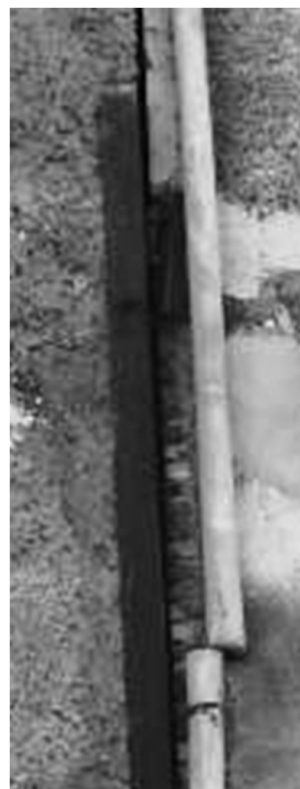
b) zaciśnięta dylatacja pomiędzy segmentami nr 4 a 6

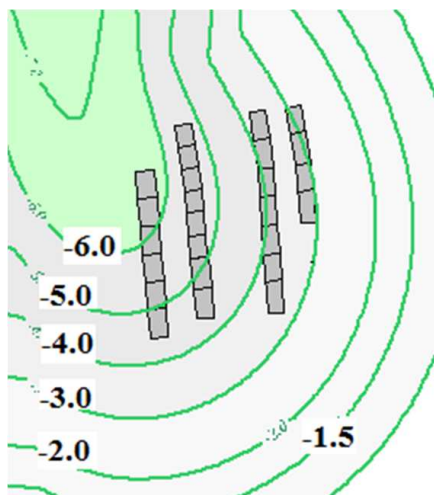
Wskutek tych eksploatacji na budynki oddziaływała pogłębiająca się i ustalona niecka wklęsła, charakteryzująca się przede wszystkim poziomymi odkształceniami o charakterze ściskania ($-\varepsilon$), które kształtowały się na poziomie od $-2,8\div-6,4$ mm/m (rys. 3). Natomiast przejściowe odkształcenia o charakterze rozciągania w rejonie przedmiotowych budynków wyniosły od $1,8\div4,4$ mm/m (rys. 4).

Rys. 3. Reprognozowane w rejonie analizowanej zabudowy dzielnicy Karb minimalne czasowo ekstremalne odkształcenia poziome (ε_{min} , mm/m). Źródło: [2]

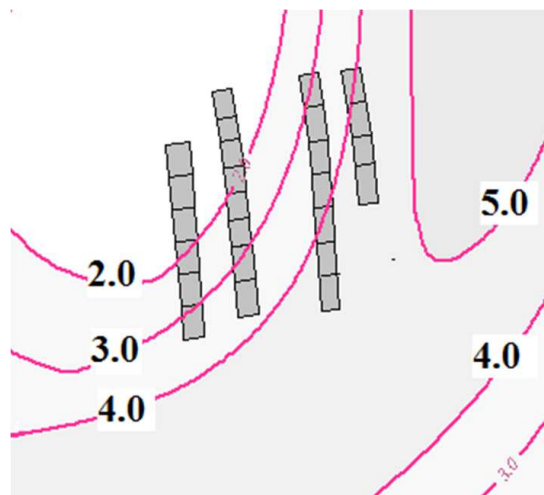
Rys. 4. Reprognozowane w rejonie analizowanej zabudowy dzielnicy Karb maksymalne czasowo ekstremalne odkształcenia poziome (ε_{max} , mm/m). Źródło: [2]

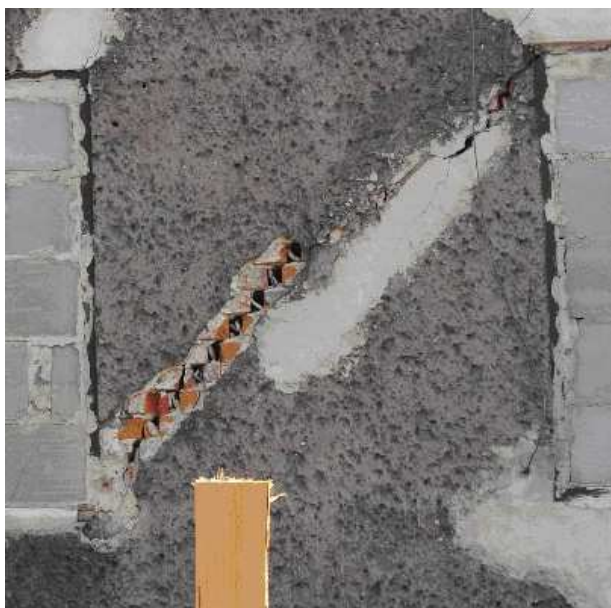
W przypadku budynków wznoszonych w konstrukcji tradycyjnej, charakter uszkodzeń był podobny. Do najpoważniejszych należy zaliczyć znaczne uszkodzenia piwnic oraz niższych kondygnacji budynków. Charakterystyczne ukośne spękania wraz z przemieszczeniami, o rozwarości do 5 cm, wystąpiły w obrębie podłużnych ścian zewnętrznych, głównie skrajnych segmentów. Można było zaobserwować regularność tych spękań, pomiędzy którymi odległości wynosiły około 1,5 m do 2 m (rys. 5, 12, 13). Spękaniami uległy również wewnętrzne ściany podłużne.

Rys. 5. Ukośne spękanie pasma międzyokiennego z przemieszczeniem ok. 5 cm w budynku nr 4 szeregu a)

Z uwagi na charakter uszkodzeń, ich rozległość oraz znaczną intensyfikację w krótkim czasie, niezbędne było wielokrotne zastosowanie doraźnych zabezpieczeń w postaci stemplowań (rys. 6÷8), a w celu ograniczenia zakresu i intensywności uszkodzeń w wielu przypadkach zamurowano otwory okienne (rys. 5÷7) oraz drzwiowe.

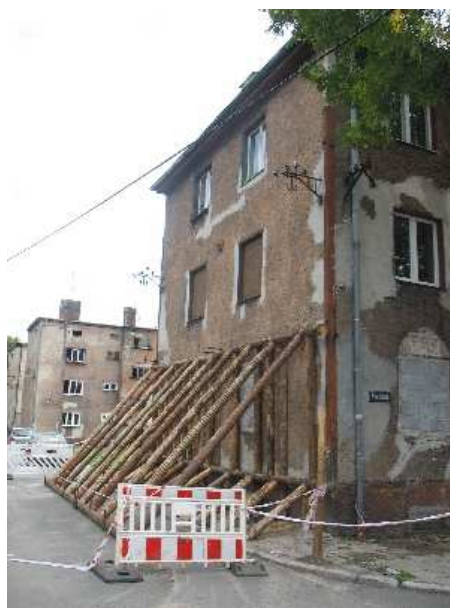
W poziomie stropów nad piwnicami, w obrębie ścian podłużnych, widoczne były poziome ścięcia muru, przede wszystkim w skrajnych segmentach budynków. Znacznym odkształceniom w płaszczyźnie pionowej uległy ściany szczytowe budynków, co wynikało z „wepchnięcia” podziemnej części tych ścian do środka budynków na skutek parcia gruntu (rys. 6). Poza tym zaobserwować można było znaczącą deplanację otworów okiennych i drzwiowych. Lokalnie w stropach gęstożebrowych nad piwnicą doszło do zmiżdżenia i ubytków pustaków. W przypadku zabudowy szeregu b) wystąpiły wyraźne uszkodzenia w obrębie wykuszy (wystającej poza obrys rzutu poziomego części klatki schodowej po stronie zachodniej) (rys. 7) oraz przerw dylatacyjnych.

Rys. 6. Deformacja oraz poziome ścięcie „wepchnięcie” ściany szczytowej budynku nr 2 w szeregu a)

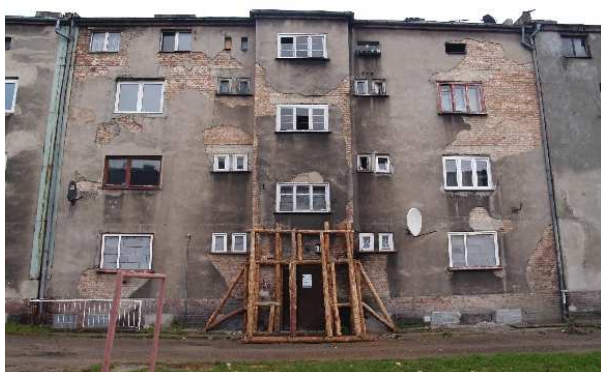
Rys. 7. Spękania w obrębie wykuszy budynku nr 13 szeregu b)

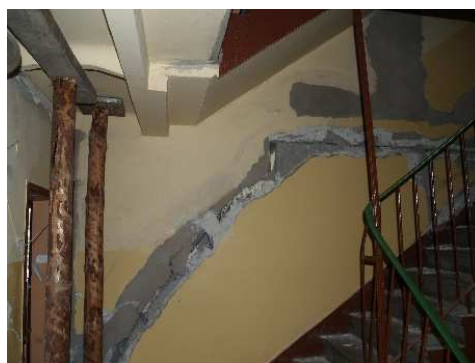
W segmentach wykonanych w technologii wielkopłytywowej, najpoważniejsze uszkodzenia, które zdecydowały o niemal natychmiastowym wyłączeniu budynku z użytkowania, wystąpiły w segmencie nr 11. Największa intensyfikacja uszkodzeń widoczna była na kondygnacji parteru,

gdzie obserwowano liczne ukośne oraz poziome spękania ściennych żelbetowych płyt prefabrykowanych oraz ścian wypełniających (rys. 8). Charakterystyczne było to, że w budynku doszło do znacznej deplanacji stolarki okiennej na parterze. Znaczące poziome oraz ukośne spękania ściany przydylatacyjnej oraz płyty stropowej wystąpiły w kondygnacji piwnicznej, południowej części segmentu nr 9 sąsiadującego z wyłączonym z użytkowania segmentem nr 11.

Rys. 8. Ukośne spękanie podłużnej ściany wewnętrznej segmentu nr 11 szeregu d)

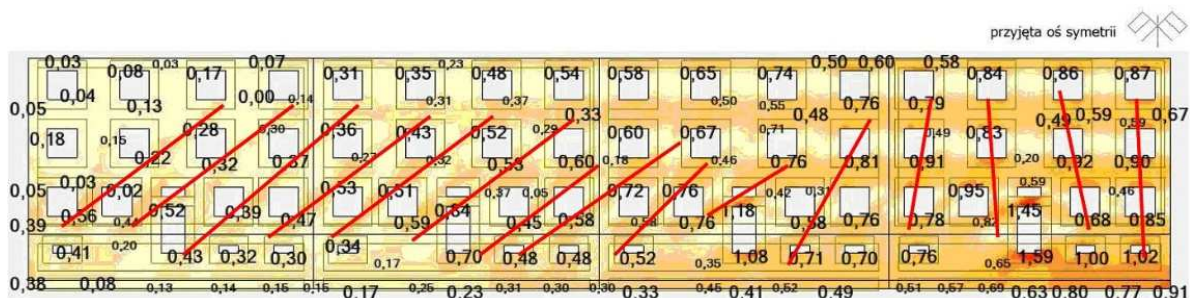
Rys. 10. Mapy głównych naprężeń ścinających [MPa] (grube linie oznaczają układ rys wynikający z obliczeń)

Istnieje duże podobieństwo między zaobserwowanym stanem uszkodzeń segmentów (rys. 12 i 13) a prawdopodobnymi rysami, jakie mogły powstać w konstrukcji muru w miejscach najbardziej wyężonych, gdzie naprężenia uzyskane w wyniku obliczeń numerycznych przekroczyły wartości dopuszczalne (rys. 10).

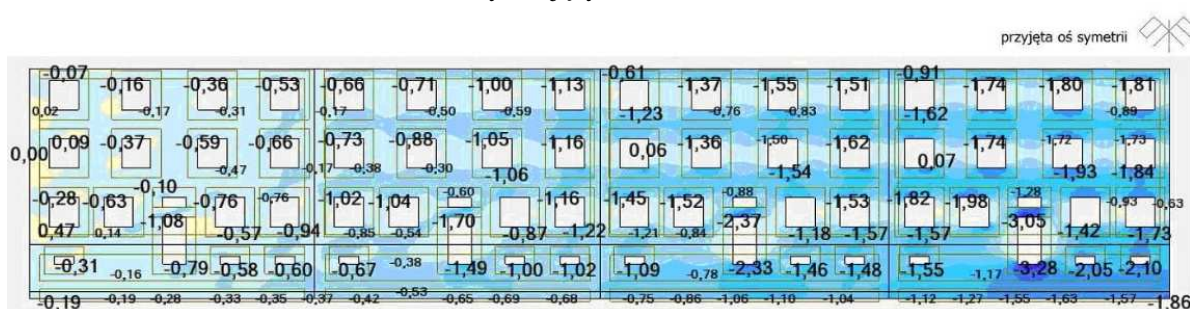
Rys. 11. Mapy lokalnych poziomych naprężeń ściskających [MPa]

Powstanie uszkodzeń o dużej rozwarłości (do 5 cm) należy tłumaczyć zarysowaniem muru na skutek naprężeń ścinających, a następnie zwiększenie rozwarłości rys przez poziome przesunięcie się muru do środka spełzania. Na mapie lokalnych poziomych naprężeń ściskających (rys. 11) można zauważyć przyrost naprężeń wraz ze zbliżaniem się do środka spełzania.

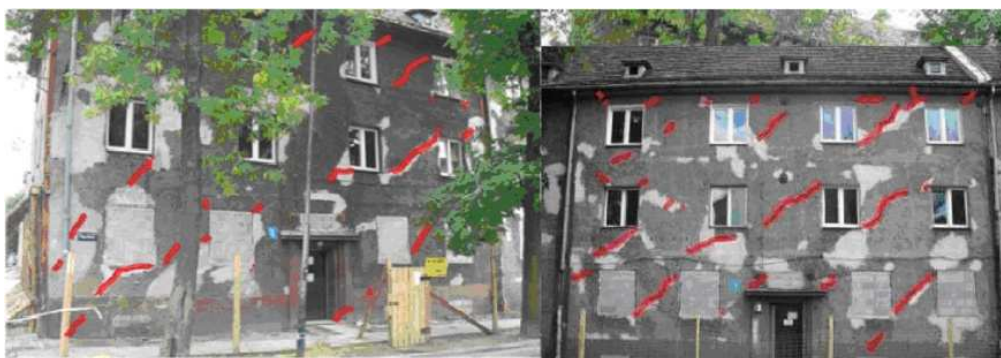
Rys. 12. Uszkodzenia zachodnich ścian zewnętrznych segmentów 2 i 4

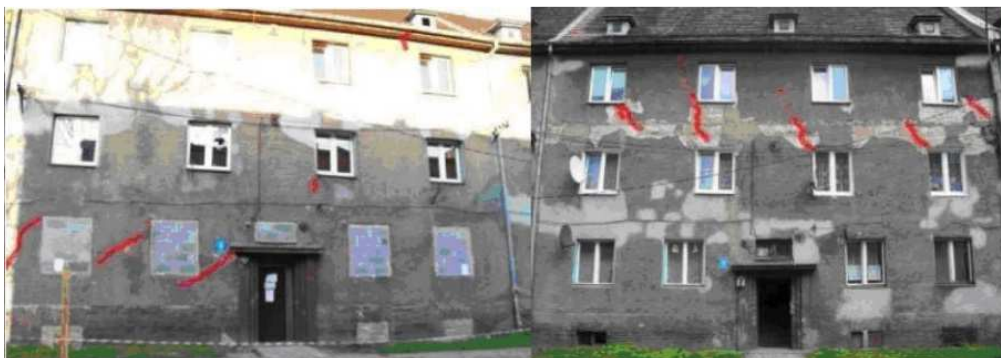
Rys. 13. Uszkodzenia zachodnich ścian zewnętrznych segmentów 6 i 8
