MACIEJ KORDIAN KUMOR, *mkkumor@set.net.pl*

ZBIGNIEW MŁYNAREK, *zbigniew.mlynarek@hebo-poznan.pl*

WPLYW JAKOŚCI ROZPOZNANIA GEOTECHNICZNEGO PODŁOŻA NA WYKONANIE ROBÓT PALOWYCH DLA PODPÓR MOSTU

THE EFFECT OF QUALITY OF GEOTECHNICAL SUBSOIL IDENTIFICATION ON THE EXECUTION OF PILE STRUCTURES FOR BRIDGE SUPPORTS

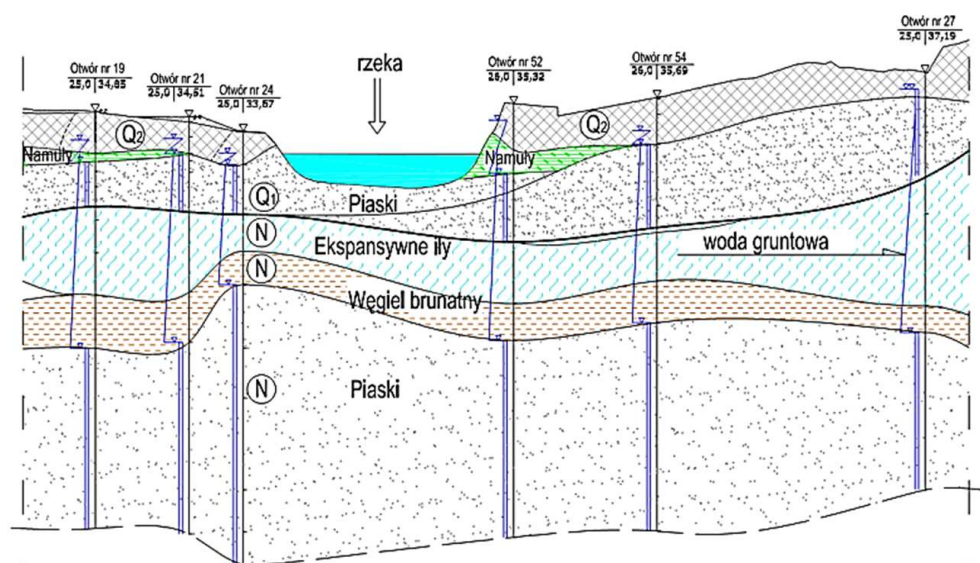
Rys. 1. Typowy przekrój geologiczno-inżynierski w rejonie podpór mostu

Przyjęta przez projektanta do rozwiązań projektowych kategoria geotechniczna II, dla mostu i stwierdzonych warunków geotechnicznych nie była adekwatna do skali, nietypowych rozwiązań realizowanych obiektów i stopnia złożoności warunków gruntowo-wodnych. Zgodnie z polskimi przepisami i Eurokodem 7: PN-EN 1997 część 1 i 2, dla mostu właściwym było przyjąć kategorię geotechniczną III.

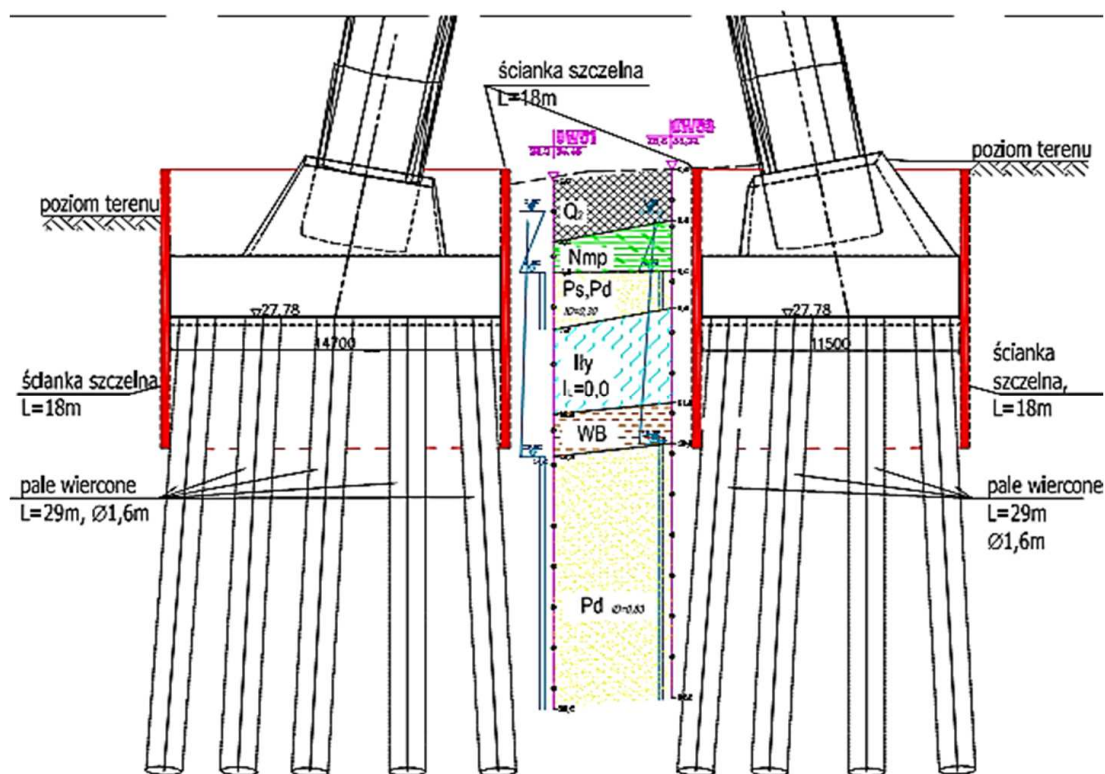
Rys. 2. Przykład projektu posadowienia podpory mostu, obszar największych ubytków betonu

Grupę pali podpory wykonano w ścianie szczelnej stalowej o długości 16 m, okalającej rzut podpory (rys. 2). Ścianka była zagłębiona w nośnej warstwie piasków drobnych i poznaczona w podłożu jako tracona.

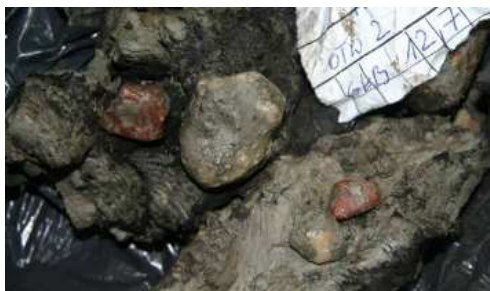
Podczas głębenia kolejnych otworów pod pale, stwierdzono w podłożowej warstwie występowanie węgla brunatnego i torfu z przewarstwieniami iłu. Próbkę wykazywały także domieszki betonu zawarte w urobku pobranym ze świdra. Domieszki betonu stwierdzono prawie we wszystkich wykonywanych palach podpór (rys. 4), z wyjątkiem pierwszego.

Rys. 4. Beton stwardzony w warstwie podłożowej węgla brunatnego w przestrzeni między palowej

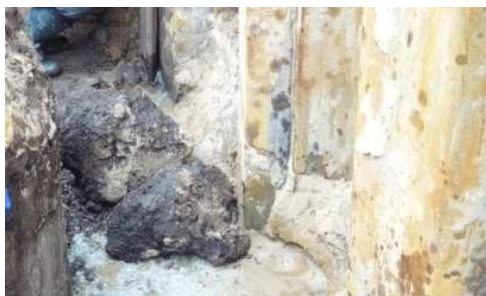
Konkrecje betonu w podłożu stanowiły bardzo duże utrudnienia dla wiercenia kolejnych pali (rys. 5, 6). Obserwowano zjawisko unieruchomienia urządzenia wiertniczego.

Rys. 5. Przykład ucieczki betonu z formowanych pali

- Podpora P7 jest położona na południowym tarasie, najbliżej brzegu rzeki, praktycznie kilka metrów od linii wody. Podpora jest posadowiona w lokalnie najtrudniejszych warunkach hydrologicznych i hydrogeologiczno-inżynierskich (rys. 1). Podstawa pali sięga pod dno i obecne koryto rzeki. Stwierdzono przepływy betonu do warstwy podłożowej, na głębokości od 11,5 m, do stropu piasku, w warstwie węgla brunatnego i torfu z przewarstwieniami łu (rys. 1) oraz rozwarście ścianki szczelnej i wypływy betonu poza nieszczelną ściankę w podłoże gruntowe podpory (rys. 5, 6).

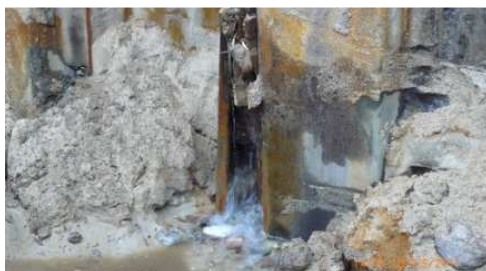
Rys. 6. Rozszczelnienia i przerwy ścianki szczelnej w strefie bruku morenowego

Do błędów technicznych można zaliczyć uzyskanie niepełnej szczelności ścianki stalowej i powstanie otwartych dróg, umożliwiających ucieczki betonu (rys. 5, 6). Fakt rozwarcia ścianki przy wbijaniu nie wynika z niestaranności robót wykonawczych, lecz został spowodowany na skutek naturalnych przeszkód w podłożu, w postaci kamieni bruku morenowego, jako residuum z rozmytej moreny.

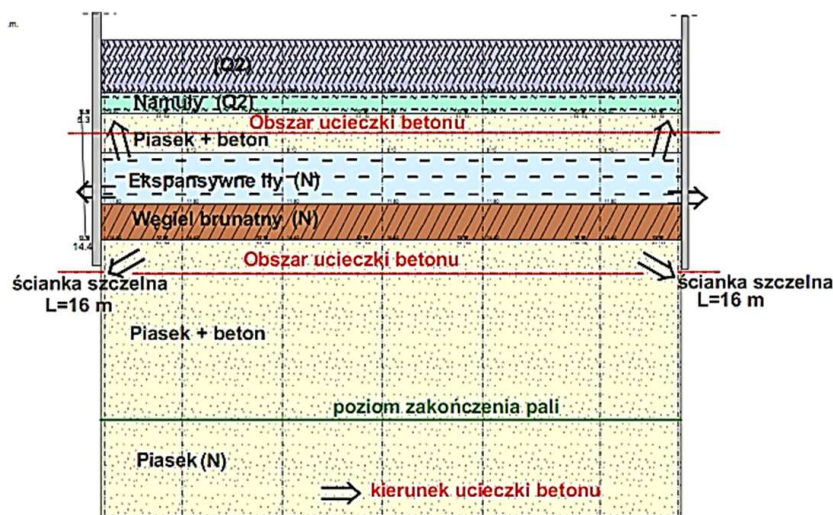
Rys. 7. Strefa ucieczki betonu z formowanych pali w podporze P-7

Utwory bardzo spoiste, łu ekspansywne w stanie twaroplastycznym, charakteryzują się dynamiczną wrażliwością na zmiany właściwości pod wpływem wielopłaszczyznowego kontaktu z wodą. Szczególnie niebezpieczne na destrukcję objętościową są warstwy i przewarstwienia piaskami, węgla brunatnych oraz namułów ilastych (rys. 7). Fakt ten dokumentuje obecność betonu w podłożu w strefie niezaburzonej, poza ścianką szczelną podpór (rys. 5, 7).

Dla poszczególnych części podpory P7 szacunkowa objętość betonu możliwa do wyporu podłoża organicznego wyniosła: część A – 490 m³ natomiast stwierdzona nadwyżka betonu do wykonania pali wynosiła 622,1 m³, części B – 490 m³ i odpowiednio 416,6 m³, części C – 15 m³ i odpowiednio 403,7 m³, części D – 115 m³ i odpowiednio 329,2 m³. Jak wynika z szacunku, nie było możliwe wchłonięcie przez warstwę gruntu organicznego całej, a nawet 50% objętości dodatkowo betonu na rzeczywiste uformowanie pali fundamentu podpory P7.

Podsumowując możliwą uprzywilejowaną migrację betonu poza formowany pal należy przypuszczać, że dodatkowy przepływ betonu użytego do wykonania podpór mógł nastąpić w kierunku aktualnego łóżyska rzeki. Na taką możliwość wskazuje również przekrój geologiczny pokazany na rysunku 1 i 7.
