## **KATASTROFA BUDOWLANA PODZIEMNEGO ZBIORNIKA RETENCYJNEGO**

### **FAILURE OF UNDERGROUND STORAGE RESERVOIR**

**Streszczenie** W pracy opisano katastrofę budowlaną podziemnego zbiornika retencyjnego w okresie eksploatacji. Katastrofa powstała po całkowitym opróżnieniu zbiornika, pod niekorzystnym obciążeniem i wysokim poziomem wód gruntowych. Po przeprowadzonych badaniach materiałowych, obliczeniach i analizie zebranych materiałów ustalono, że przyczyną powstania katastrofy była utrata stateczności kompozytowego płaszcza podziemnego zbiornika, obarczonego istotnymi imperfekcjami, materiałowymi i geometrycznymi. Niska wartość obciążenia krytycznego płaszcza zdeterminowana była błędami wykonawczymi zbiornika na etapie wytwórczym. Odstępstwo od procedur technologicznych spowodowało wykonanie zbiorników z wadami (delaminacja). Zwrócono uwagę na potrzebę opracowania wytycznych projektowania zbiorników podziemnych z uwzględnieniem losowości warunków posadowienia, losowości cech materiałowych zbiorników wykonanych z materiałów kompozytowych.

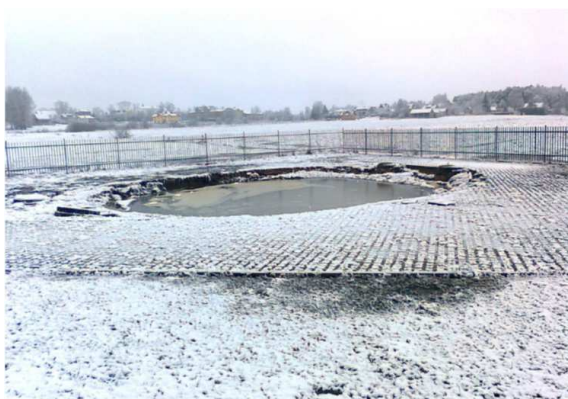
Rys. 2. Widok terenu bezpośrednio po awarii

Po opróżnieniu zbiorników ze ścieków, wystąpiło zapadlisko pokazane na rysunku 2 i 3. Płaszcz obu zbiorników załamał się. Zbiorniki były zagłębione w gruncie na głębokość 5.10 m (poziom dna płyty dennej). Po usunięciu wody i gruntu ukazał się obraz zniszczenia zbiorników. Mechanizm zniszczenia płaszcza wskazywał na przełamanie się zbiorników w okolicy dennicy oraz w części środkowej, z jednoczesnym odspojeniem się dennicy. Zrealizowany mechanizm spowodował powstanie linii załomów począwszy od powierzchni górnych (na poziomie 3.70 m poniżej poziomu terenu, w odróżnieniu od dolnej powierzchni na poziomie 5.10 m poniżej powierzchni terenu) na krawędzi dennicy i części środkowej. Linie załomów miały kierunek radialny. Zniszczenie następowało poprzez rozdarcie płaszcza na kierunku linii załomów. Cechą charakterystyczną zniszczenia były pęknięcia radialne na drugim i szóstym pierścieniu wzmacniającym, licząc od dennicy zbiornika, po jego obu końcach.

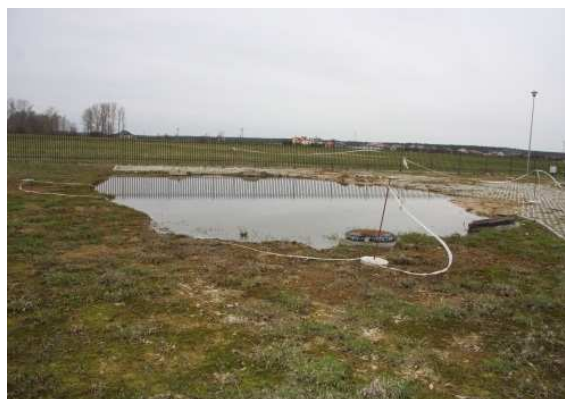
Rys. 3. Widok terenu po okresie zimowym

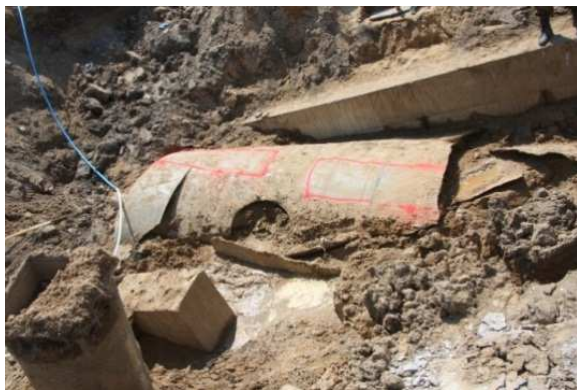
Rys. 4. Widok uszkodzonych zbiorników po odśnieżeniu

Do badania pobrano próbki z wierzchniej odsłoniętej części zbiorników. Próbki pobrano z miejsc połączenia dennicy z płaszczem oraz z części środkowej. Pokazano to na rysunku 4 i 5. Charakterystyczne linie zniszczenia na krawędzi drugiego i szóstego pierścienia. Pomierzono grubość płaszcza zbiornika i dennicy. Otrzymane wyniki przedstawiono poniżej.

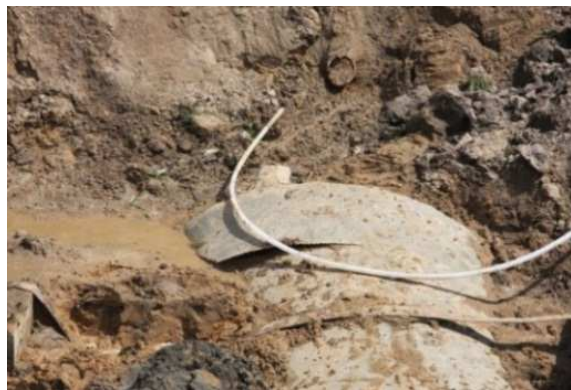
Rys. 5. Widok uszkodzonych zbiorników po odśnieżeniu

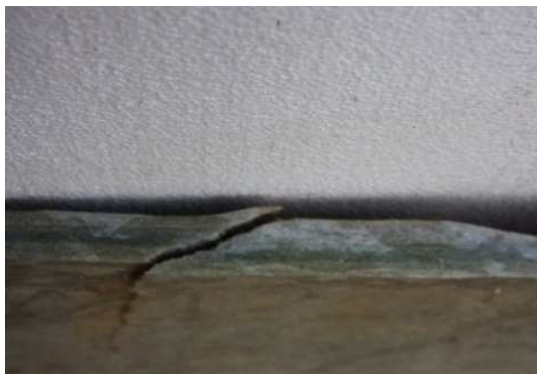
Rys. 6. Widok linii zniszczenia na płaszczu zbiornika, na drugim i szóstym pierścieniu licząc od dennicy zbiornika

Wymóg ten w analizowanym przypadku katastrofy był istotnie zaniżony. Co było warunkiem koniecznym a nie wystarczającym dla spełnienia warunku bezpiecznej eksploatacji zbiorników. W wyniku przeprowadzonych obliczeń ustalono, że przyczyną powstania awarii zbiornika była utrata stateczności kompozytowego płaszczu w zrealizowanych warunkach obciążeniowych (pusty zbiornik). Grubość płaszczu nie była wystarczająca, a sposób i technologia wykonania zbiorników nie zapewniła spełnienia stanów granicznych nośności i użyteczności.

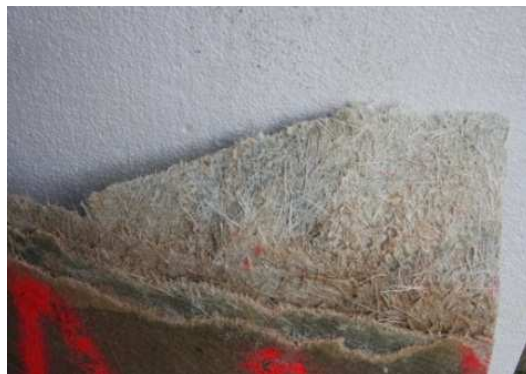
Rys. 7. Widok delaminacji płaszczu zbiornika w stanie krytycznym na połączeniu płaszczu i dennicy

Zastosowana ręczna technologia laminacji na etapie produkcji nie zapewniła nominalnej wytrzymałości laminatu kompozytowego. Stosowanie ciągłych włókien, tj. tkanin z włókien szklanych zwanych tkaninami rowingowych jest technologicznie i wytrzymałościowo uzasadnione.

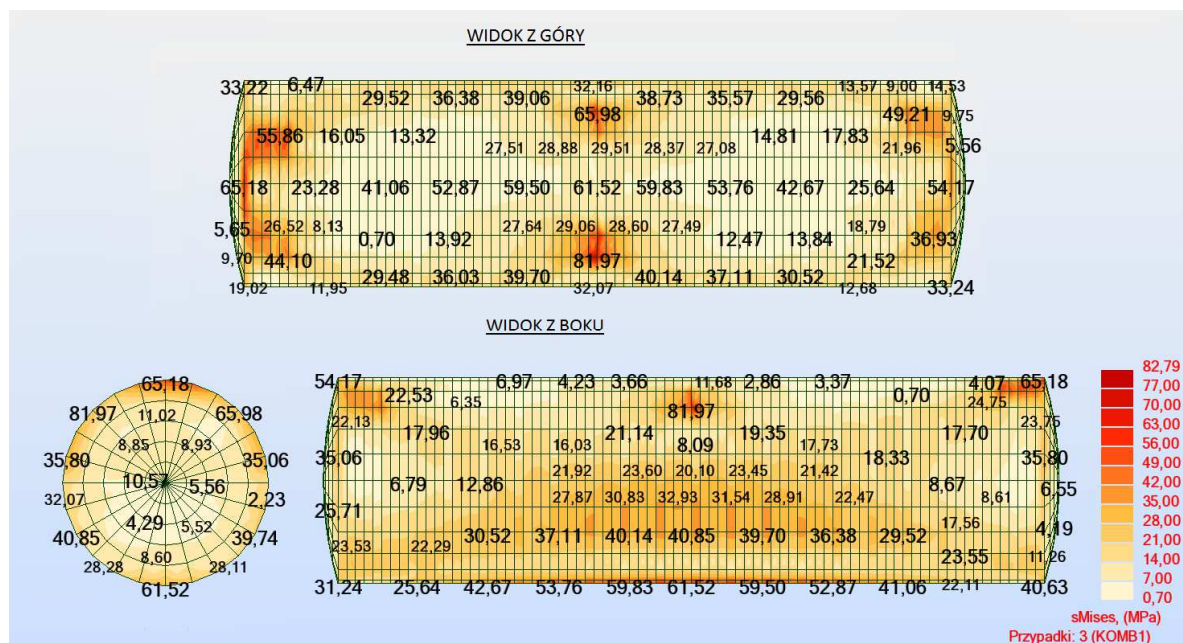
Rys. 10. Wykres rozkładu naprężeń zastępczych wg hipotezy H-M-H [MPa]

Charakterystycznym wynikiem obliczeń jest to, że maksymalne wyężenia zbiornika wystąpiły w miejscach zrealizowanych linii zniszczenia na zbiorniku w chwili awarii. Potwierdza to, że przyjęty model obliczeniowy odpowiada rzeczywistości. Nominalna wytrzymałość zastosowanego kompozytu wynosiła wg badań (ZCH Organika Sarzyna SA z 2004 r., sprawozdanie 35/04) dla grubości laminatu 18 mm 65.8 MPa. Zatem występuje w tym konkretnym przykładzie, brak spełnienia podstawowego warunku projektowego:

- 1) stosownej wytrzymałości płaszczki zbiornika  $82.26 \text{ MPa} > 65.8 \text{ MPa}$  (porównanie na poziomie naprężeń charakterystycznych),
- 2) niskiej nośności krytycznej płaszczki zbiornika,  $p_{cr}/p_{sr} = 82.0/44.7 = 1.83$ , którego wartość powinna być co najmniej większa niż 5.

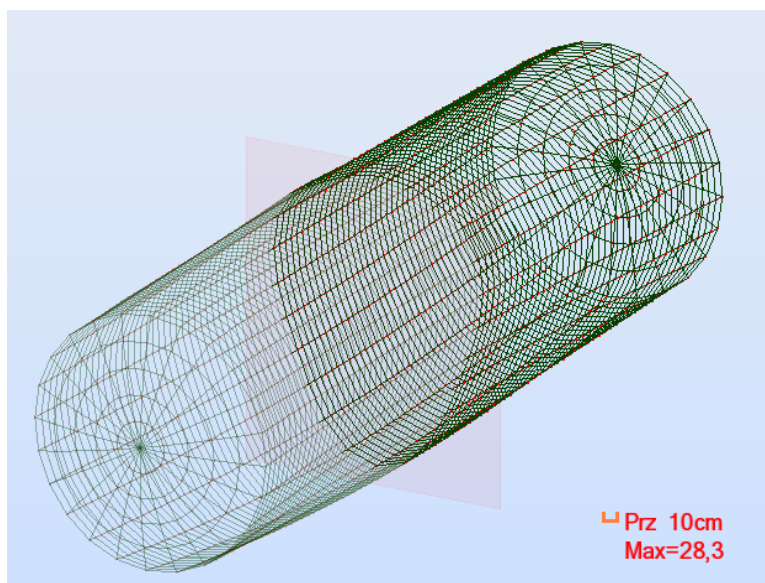
Rys. 11. Stan przemieszczeń odpowiadający obciążeniu zbiornika tuż przed awarią (po opróżnieniu), maksymalne przemieszczenie płaszczki wynosiło 0.283 m
