KRZYSZTOF STERNIK, *Krzysztof.Sternik@polsl.pl*
KRZYSZTOF GROMYSZ, *Krzysztof.Gromysz@polsl.pl*
Politechnika Śląska w Gliwicach

PODBICIE FUNDAMENTÓW JAKO SPOSÓB NA STABILIZACJĘ WYCHYLONEGO BUDYNKU

UNDERPINNING AS A WAY FOR STABILIZATION OF A DEFLECTED BUILDING

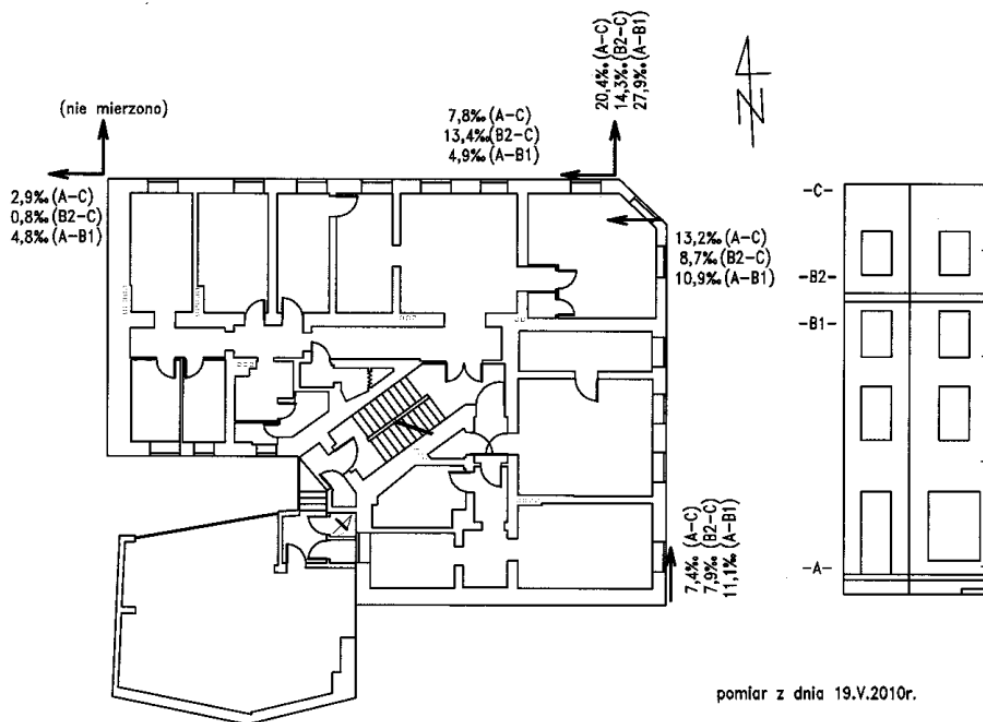
Rys. 2. Wyniki pomiarów wychyleń budynku

Budynek wychyla się nierównomiernie, głównie w kierunku północnym. Wchylenie zmierzone na elewacji północnej wynosi średnio 20,4‰ w kierunku północnym i 2,9÷7,8‰ w kierunku zachodnim. Wyniki pomiarów przeprowadzonych w maju 2010 r. pokazane są na rys. 2.

Zasadniczą przyczyną wychyleń budynku jest jego posadowienie w złożonych warunkach gruntowych. Część południowa budynku posadowiona jest na nasypie i warstwie pyłu w stanie plastycznym o miąższości nie większej niż 1 m podścielonej piaskami i pospółkami w stanie zagęszczonym, a część północna posadowiona jest na warstwie namulów i glin w stanie miękkoplastycznym o miąższości zmieniającej się od 1,6÷2,4 m, pod którymi zalegają piaski w stanie średniozagęszczonym.

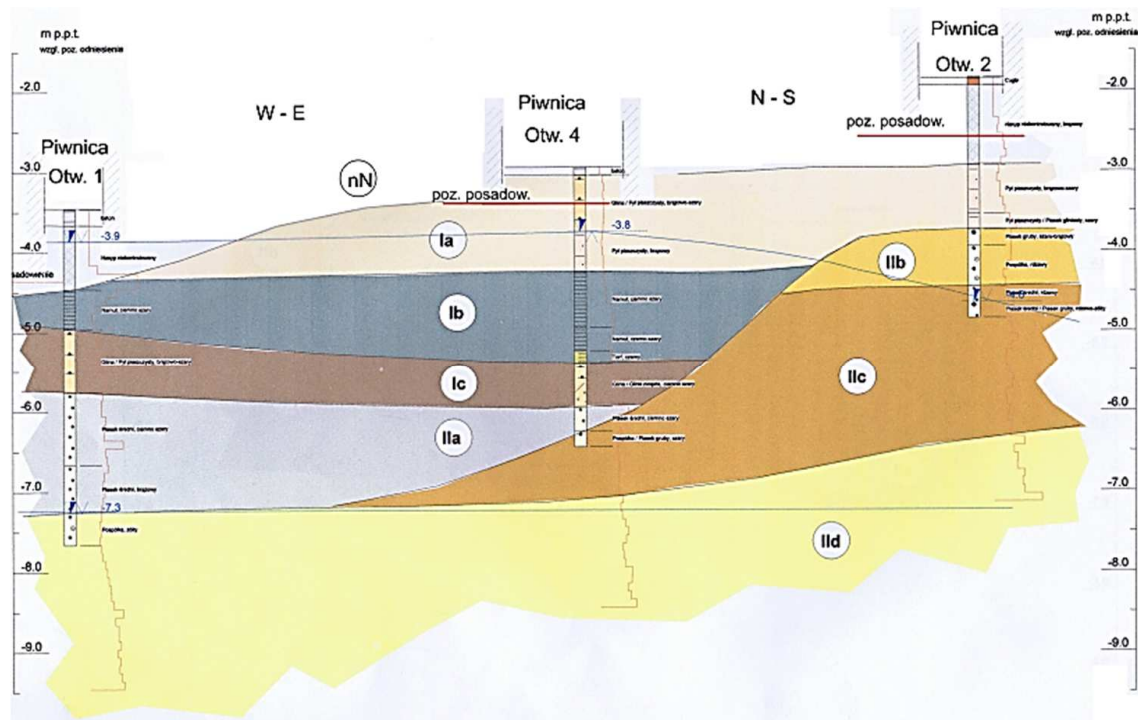
Rys. 4. Przekrój geotechniczny 2 – 2'

W przypowierzchniowej strefie podłoża w rejonie przedmiotowej kamienicy zalegają grunty czwartorzędowe złożone z nasypów niekontrolowanych o zmiennej miąższości oraz plejstocенских glin pylastych, pyłów i pyłów piaszczystych zalegających na piaskach i pospólkach glacialnych zlodowacenia środkowopolskiego. W obrysie fundamentów budynku dodatkowo stwierdzono występowanie gruntów zastoiskowych i organicznych tworzących pas zalegający pod północną ścianą budynku. Znajduje się tam lokalne, prawdopodobnie erozyjne, zagłębienie stropu osadów sypkich zlodowacenia środkowo-polskiego. Zagłębienie to zostało wypełnione utworami o charakterze starorzecza:

- w spągowej partii wypełniających osadów obserwuje się brązowe piaski średnie przechodzące w górę profilu w ciemno szare piaski średnie i drobne,
 - wyższa część profilu starorzecza to grunty spoiste (pyły, gliny pylaste, gliny, gliny – zwięzłe) o barwach szarych, ciemno szarych i szarobrązowych ze znaczną domieszką cząstek organicznych – humusu,
- w stropowej partii osadów wypełniających zagłębienie ich pochodzenie zmienia się na jeziorne – czarny namuł gliniasty z wkładkami torfu.

Przyjęto (zgodnie z profilem otworu nr 4), że osady wypełniające zagłębienie erozyjne są przynajmniej częściowo przykryte glinami pylastymi zlodowacenia bałtyckiego.

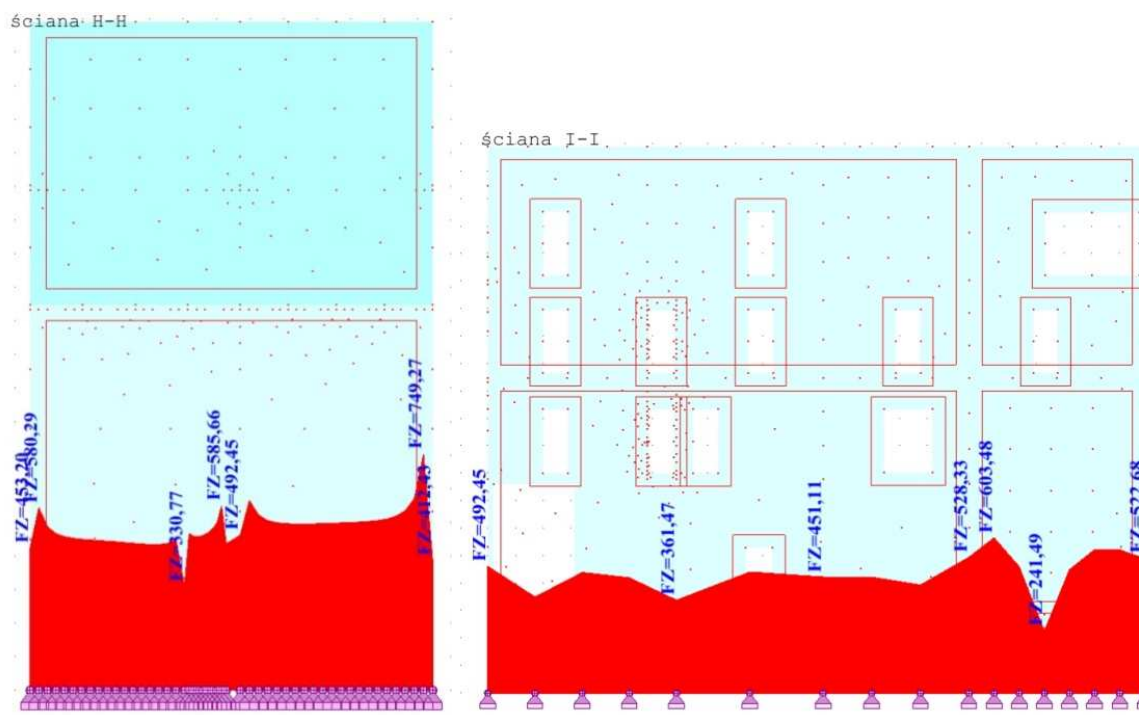
Rys. 6. Rozkład obciążeń podłoża pod ścianami H-H oraz I-I

Zaznaczyć należy, że wartości obciążeń większe od 500 kN/m występują lokalnie w miejscach, gdzie sumują się ciężary ścian bez otworów okiennych. Można zatem uznać, że miarodajnym obciążeniem przyjętym do zaprojektowania wzmocnienia fundamentów jest wartość 500 kN/m. Przykładowe rozkład obciążeń, uwzględniające maksymalną wartość reakcji podłoża pod budynkiem 749 kN/m, pokazuje rys. 6.

Wobec wyliczonych obciążeń przekazywanych z budynku na podłoże sięgających lokalnie nawet 750 kN/m, a średnio zawierających się w przedziale 350÷450 kN/m, stwierdzić należy, że nośność podłoża jest przekroczone. Dyskusyjna pozostaje wielkość przekroczenia granicznego oporu podłoża. W budynku nie stwierdzono żadnych uszkodzeń w postaci pęknięć ścian i stropów, zatem nie jest pewne, że nośność podłoża gruntowego została przekroczone aż pięciokrotnie (tym bardziej siedmiokrotnie w ekstremalnym przypadku). Przypomnijmy, że konstrukcja budynku jest murowana ze stropami odcinkowymi nad piwnicami. Z pewnością na dobry stan budynku ma również wpływ jego dwukierunkowe skotwienie w poziomie każdej kondygnacji, stanowiące zabezpieczenie przed deformacjami górnymi.
