MAREK TARNAWSKI, *m.tarnawski@geoprojekt.szczecin.pl*  
Katedra Geotechniki WBiA ZUT w Szczecinie,  
Przedsiębiorstwo Geologiczne „Geoprojekt Szczecin” S-ka z o.o.

## AWARIE BUDOWLI POSADAWIANYCH NA IŁACH

### FAILURES OF STRUCTURES FOUNDED IN CLAYS

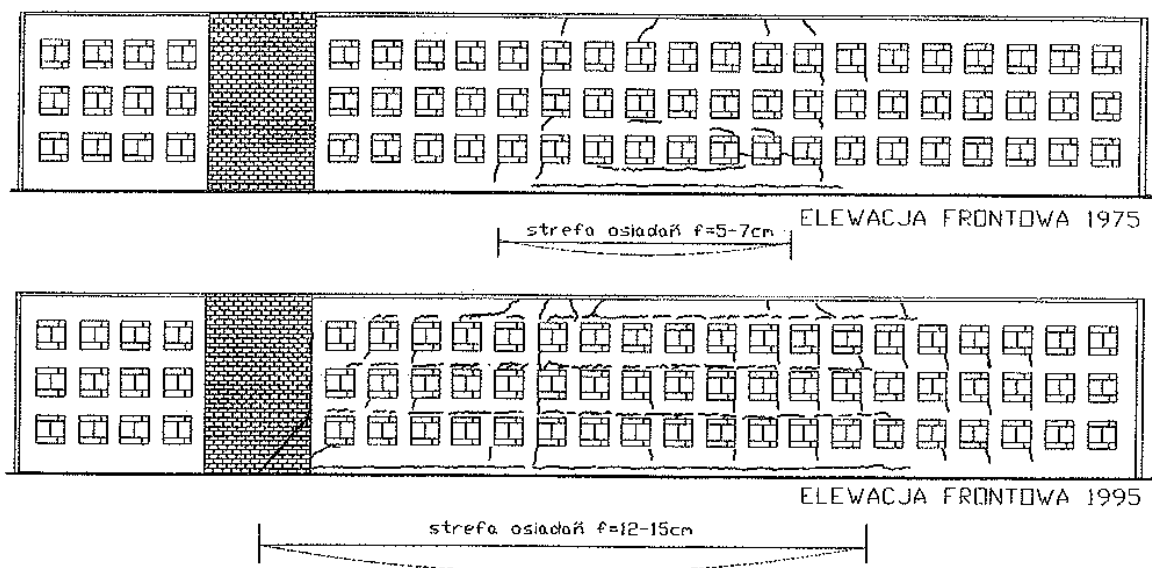
Rys. 1. Rozwój uszkodzeń budynków spowodowanych osiadaniem wywołanym skurczem łu [9]

Na pierwszy rzut oka zbiór omówionych przypadków zdaje się sugerować, że wskazanie ekspansywnych (w szczególności – kurczących się) iłów jako przyczyny osiadań jest łatwe. Przeciwnie. Nawet w klasycznym zdawałoby się, zilustrowanym na rys. 1 przypadku, który opisali Zawalski A. i Woziwodzki Z. [9] przez szereg lat winą za ten stan rzeczy obarczono konstrukcję budynku zalecając (i realizując bądź nie) wzmocnienia, pogłębianie fundamentu, czy palowanie. Często warunki gruntowe są bardziej złożone niż w omówionych przypadkach i diagnoza jest rzeczywiście trudna. Pewien budynek jednorodzinny o sztywnej konstrukcji posadowiony został częściowo w iłach, a częściowo w piaskach, w których około 30 cm poniżej fundamentów było swobodne zwierciadło wody gruntowej. Spękania ścian w rejonie tego naroża budynku, które posadowiono na piaskach skłaniało do poszukiwania tam przyczyn osiadań (wahania ZWG, dogęszczanie piasków wskutek drgań pochodzenia komunikacyjnego itp.). Badania wykazały jednak, że pod przeciwległym narożem stropowe partie iłów uległy przesuszeniu (stan półzwarty wobec twaroplastycznego pod piaskami), co skutkowało skurczem tego ekspansywnego gruntu. Osiadanie nastąpiło więc w stronę tego naroża. Solidna konstrukcja budynku spowodowała, że przechylił się on en bloc i dopiero utrata kontaktu fundamentu z podłożem pod przeciwległym narożem spowodowała, że oderwało się ono od konstrukcji. Przyczyną przesuszenia iłów było pobieranie z nich wody przez rosnącą nieopodal wierzbę [12].

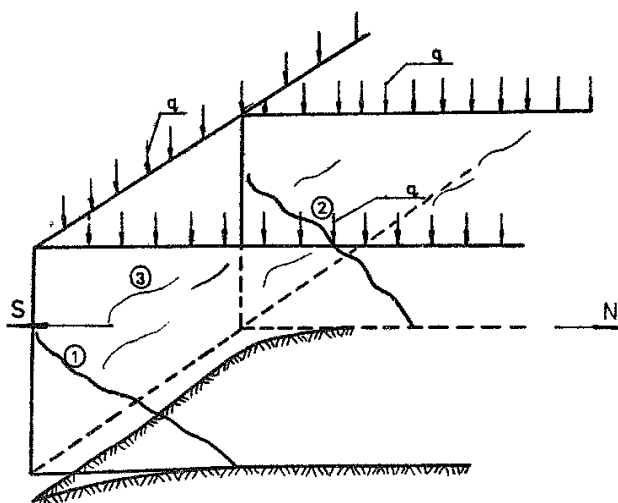
Nierównomierne odkształcenia pęczniących lub kurczących się okresowo aktywnych iłów powodują więc deformacje i uszkodzenia konstrukcji posadowionych na nich budowli. Skutkiem zawilgocenia wodami opadowymi jest początkowo nacisk pęczniącego podłoża na ściany zewnętrzne malejący ku środkowi zarysu budynku, wobec bardzo słabej przepuszczalności podłoża. Często jednak skutkiem nieprawidłowo prowadzonych prac ziemnych i wadliwych rozwiązań zabezpieczających (o czym szerzej w rozdziale 4) woda migruje jednak pod posadzki budynku. Ponieważ sama budowla pełni też rolę swoistej ochrony podłoża przed wysuszeniem, w dłuższych okresach w podłożu środka budowli tworzy się strefa gruntu o zwiększonej wilgotności. Pod ścianami wewnętrznymi może zachodzić unoszenie budowli w górę. Częściej wypiętrzają się posadzki. Skórcz dotyczy zwykle ścian zewnętrznych, zwłaszcza od strony południowej. Ponadto, jak już wspomiano, istotny wpływ na zmiany wilgotnościowe zbudowanego z iłów podłoża mają drzewa o rozwiniętym systemie korzeniowym. Może dojść do sytuacji zerowego oporu podłoża i podwieszenia ściany, ze wszystkimi, bardzo charakterystycznymi konsekwencjami tego stanu rzeczy (rys. 2).

Rys. 2. Układ spękań podwieszanej ściany i przyczyna: skurcz przesuszonych iłłów [13]

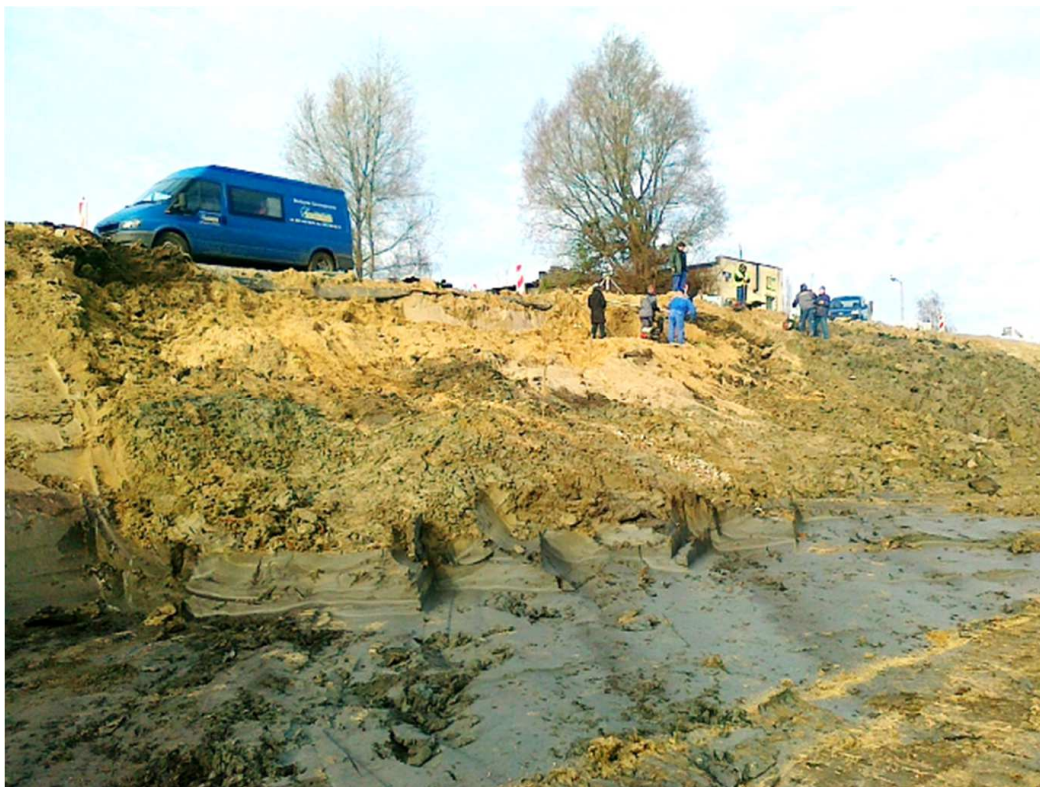
projektowanej skarpy. W rezultacie w grudniu 2011 r. niektóre odcinki realizowanej skarpy osunęły się, co skłoniło do zbadania przyczyn tego zjawiska (rys. 3). Niemal we wszystkich wykonanych otworach stwierdzono zaleganie na iłach gruntów nasypowych, głównie piaszczystych. Za podstawową przyczynę rozwoju osuwisk na formowanej skarpie uznano spływ płytkich wód gruntowych z korony lub zboczy skarpy, po stropie bardzo słabo przepuszczalnych iłów. Migrująca woda uplastyczyła grunty spoiste. Obecna w strefie kontaktu pomiędzy ilastym podłożem, a gruntami nasypowymi formowała powierzchnie poślizgu, na których wytrzymałość gruntów była najniższa. Po tych powierzchniach, przy udziale wody gruntowej nastąpiło osuwanie się gruntu [27].

Rys. 3. Nisza (gdzie realizowane są badania kontrolne) i jęzór osuwiska skarpy nad budowaną ulicą. Widoczne zawilgocenie dolnych partii jęzora osuwiskowego to efekt sączącej się w skarpie wody

Walka z osuwiskami na tej skarpie trwała ze zmiennym szczęściem przez kilka miesięcy (początkowo zawodziło jej gwoździowanie), aż wreszcie udało się ustabilizować sytuację. Jej przyczyną było niewątpliwie zlekceważenie potrzeby przeprowadzenia wymaganych w złożonych warunkach gruntowych szczegółowych badań geologiczno-inżynierskich.

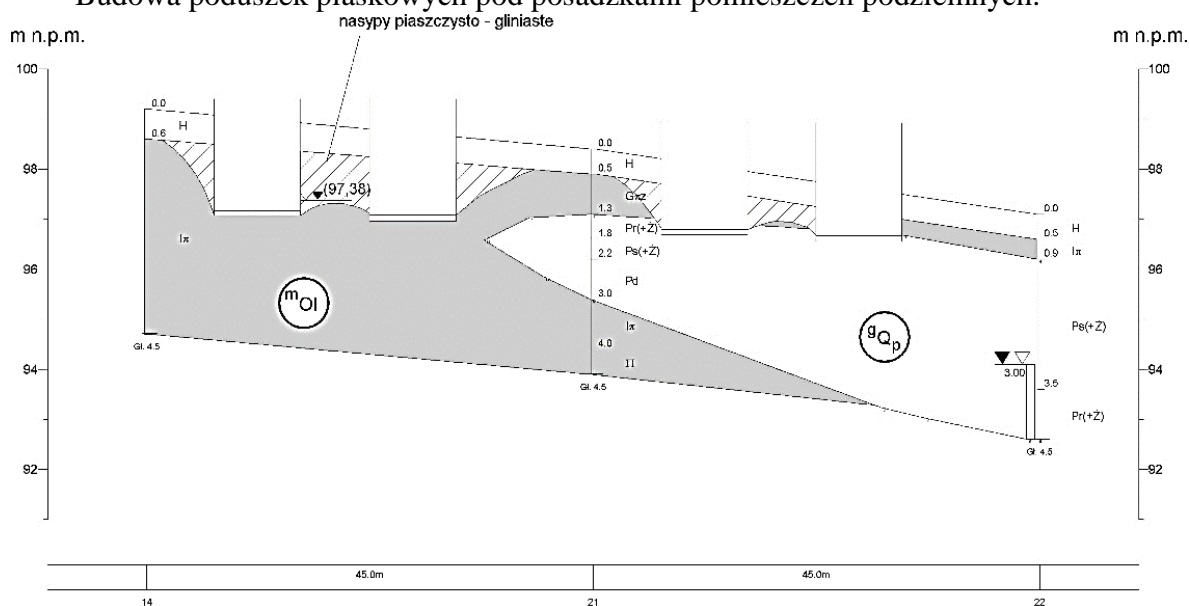
zbudowane było z różnorodnych (piaski, gliny) plejstocenijskich utworów lodowcowych oraz z oligocenijskich iłów septariowych. Profile wierceń wykonanych do projektu budowlanego nie wyjaśniały sytuacji, wykonano więc odkrywkę fundamentów. Okazało się, że szerokoprzestrzenne wykopy fundamentowe zasypano przypadkowym gruntem. Tam, gdzie wykopy sięgnęły piasków lodowcowych nie miało to negatywnych skutków, bowiem strefa aeracji piasków stanowiła odbiornik przesączających się przez dość dobrze przepuszczalne nasypy piaszczysto – gliniaste wód opadowych. W przypadku budynków posadowionych w iłach niedbale zasypane wykopy utworzyły swoiste „wanny” (rys. 4). Jedyne ujście dla zbierającej się w nich wody były niestety piwnice domów.

Rys. 4. Przekrój ilustrujący mechanizm zawilgacania piwnic budynków posadowionych w iłach

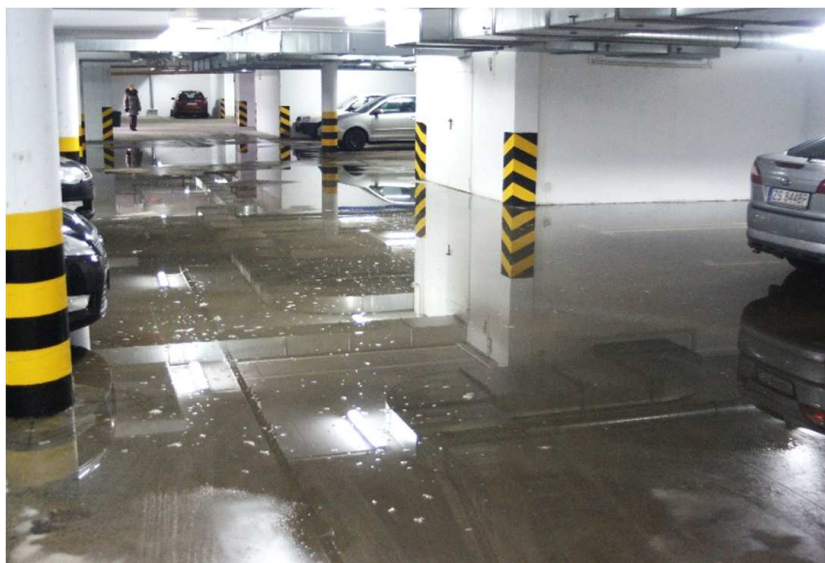
W efekcie drenaż odbiera tylko część migrujących przez nasypy wód pochodzenia atmosferycznego, reszta przedostaje się do poduszki piaskowej pod posadzką. W przypadku długotrwałych opadów lub gwałtownych roztopów woda nie mieści się w poduszce i zalewa posadzki piwnic i garaży (rys. 5). Remedium w takiej sytuacji może być technicznie trudny (i kosztowny) do wykonania w eksploatowanym już budynku drenaż wewnętrzny.

Rys. 5. Posadzka posadowionego w iłach garażowca zalana po roztopach w styczniu 2011 r.
