ANTONI BIEGUS, *antoni.biegus@pwr.wroc.pl*  
Politechnika Wroclawska

## POŻAROWE USZKODZENIE I NAPRAWA DACHU HALI

### FIRE DAMAGES AND ROOF REPAIR

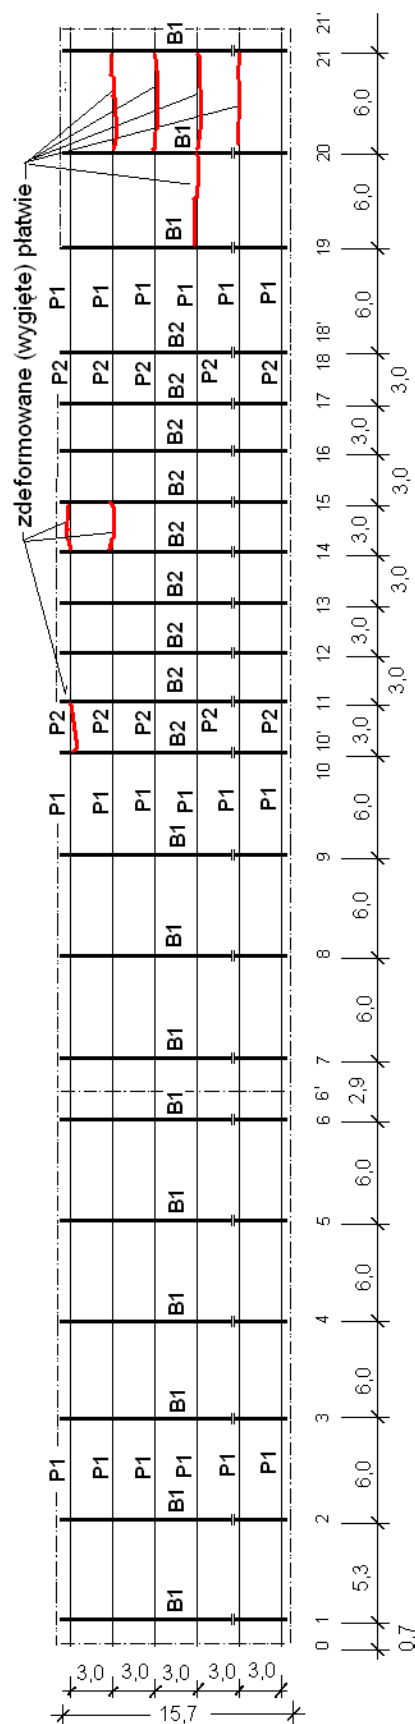
Rys. 1. Schemat konstrukcji nośnej hali produkcyjno-magazynowej

Na rys. 1 oznaczono płatwie P1 i P2, których przemieszczenia poziome lub ugięcia wynosiły  $\Delta_{poż} \approx l/100$ . Oszacowano, że około 35% płatwi P1 i P2 uległo trwałym deformacjom, których wartości przekraczały dopuszczalne wartości według normy odbioru konstrukcji

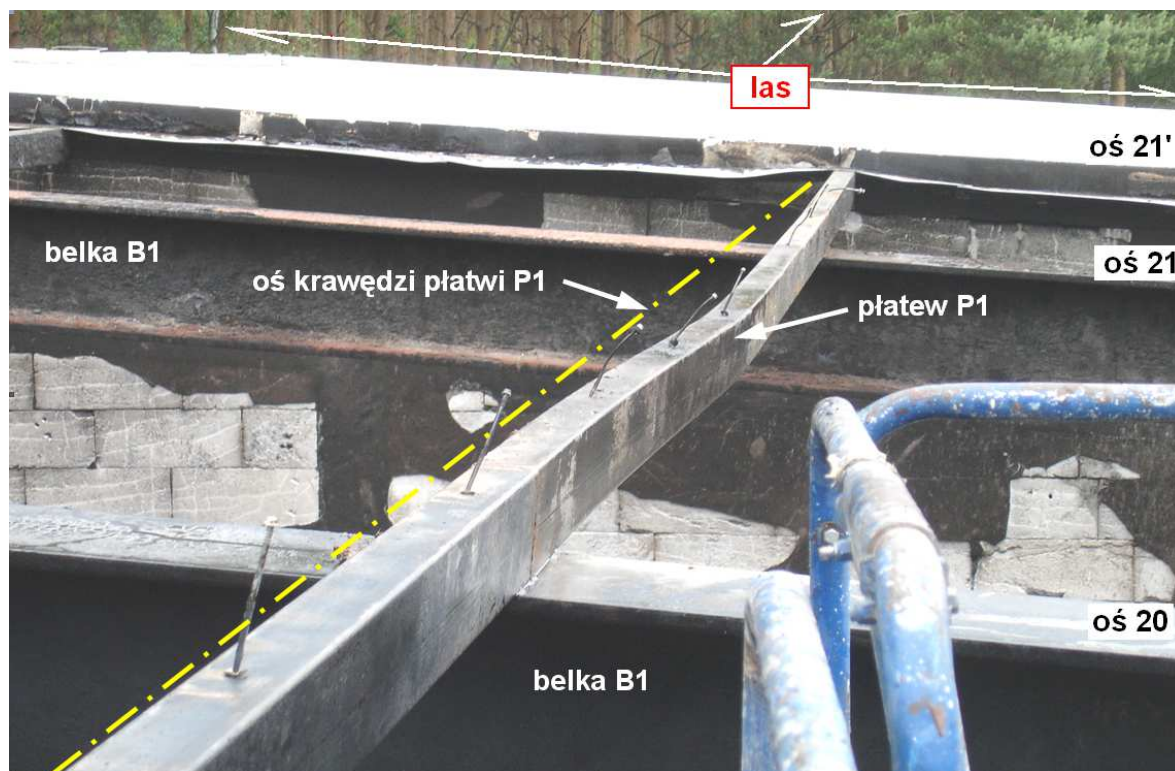
Pożar spowodował największe uszkodzenia stalowej konstrukcji nośnej dachu w hali produkcyjnej tj. między osiami 6'÷21'. W strefach bezpośredniego oddziaływania ognia, zniszczeniom uległy rurowe płatwie P1 i P2. Na rys. 2 pokazano przykład takiej trwałej deformacji giętno-skrętnej płatwi P1 w polu 20÷21. Przemieszczenia poziome i przemieszczenia pionowe płatwi P1 i P2 (o rozpiętości  $l = 3$  m) były nawet rzędu  $\Delta_{poż} \approx 75$  mm ( $\Delta_{poż} \approx l/40$ ). Największe deformacje płatwi występowały w polach między osiami 12÷21.

Rys. 2. Przykład zdeformowanej giętno-skrętnej płatwi P1 w hali produkcyjnej (w polu 20-21)

Płatwiami (P1 i P2) hali były ciągłe, wieloprzęsłowe belki statycznie niewyznaczalne. Połączono je z głównymi dźwigarami dachowymi B1 i B2 w sposób nieprzesuwny tj. przyspawano półki dolne płatwi P1 i P2 do pasów górnych dwuteowych belek B1 i B2. To połączenie ograniczało przemieszczenia płatwi wzdłuż ich osi podłużnej. Moment bezwładności belki B1 z HEB 450, względem „słabej” osi wynosi  $J_{y,B1} = 11\,720\text{ cm}^4$ . Moment bezwładności płatwi P1 z  $\square 140 \times 80 \times 3$ , względem „słabej” osi wynosi  $J_{y,P1} = 141,23\text{ cm}^4$ . Stosunek sztywności tych prętów wynosi  $J_{y,B1}/J_{y,P1} = 83$ . Powstałe w wyniku oddziaływania wysokiej temperatury wydłużenie płatwi było ograniczone przez ich zamocowanie (przyspawanie) w około 83 razy sztywniejszych belkach B1. Spowodowało to powstanie w płatwiach bardzo dużych sił ściskających, których skutkiem jest ich wygięcie oraz skręcenie (rys. 1 i 2).

Z kolei w trakcie stygnięcia w płatwiach (zamocowanych w sztywnych belkach B1 i B2), w następstwie skurczu, pozostały trwałe naprężenia termiczne (rezydualne), zmniejszające ich nośność. Ponadto należy zaznaczyć, że około 35% płatwi hali produkcyjnej miało trwałe wygięcia i skręcenia o wartościach, które przekraczały wartości dopuszczalne wg [8]. Dlatego też oceniono, że płatwie P1 i P2 nie spełniały warunków dalszej bezpiecznej eksploatacji i zalecono je wymienić na nowe.

Pożar hali spowodował duże, trwałe wygięcia (poziome i pionowe) oraz skreślenia płatwi P1 i P2, których wartości przekraczały dopuszczalne wartości wg [8], co dyskwalifikowało je do dalszej eksploatacji. Dlatego zalecono wymienić je na nowe (zarówno w hali produkcyjnej jak i w hali magazynowej).

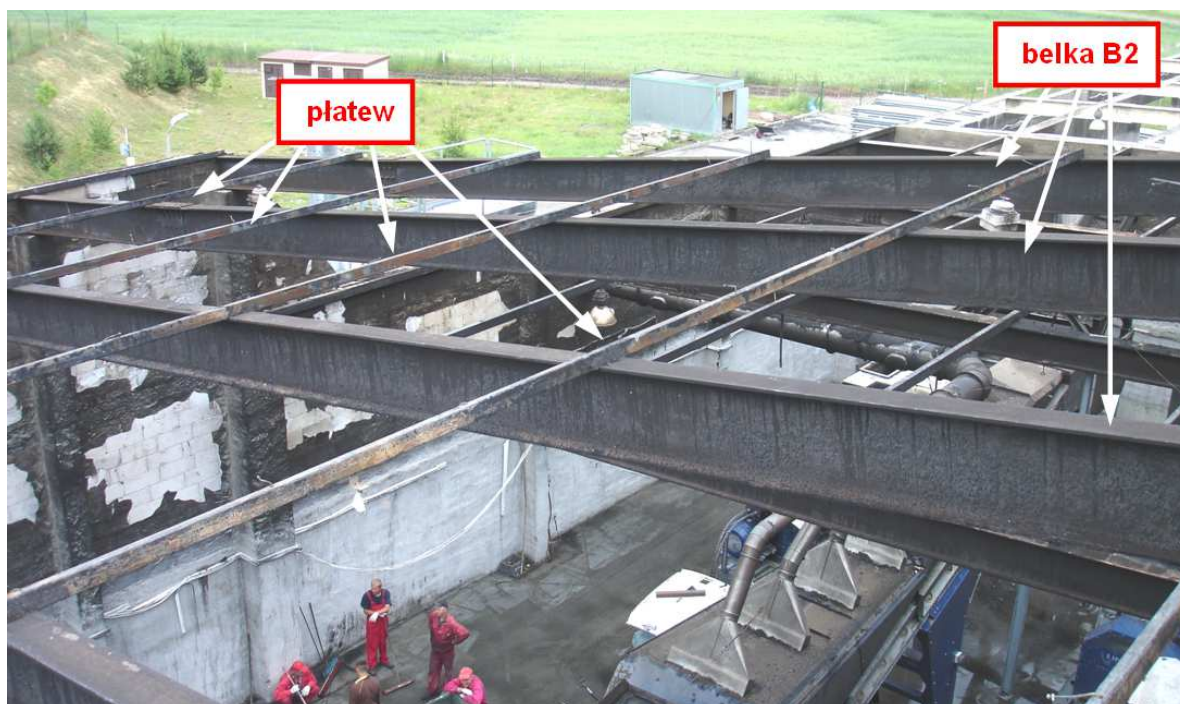
W strefie bezpośredniego oddziaływania ognia znajdowały się również główne dźwigary dachowe – belki B1 i B2. Widok dachu tej części hali pokazano na rys. 3. Podobnie jak w przypadku płatwi całkowitemu zniszczeniu uległy zabezpieczenia ochronne przed ogniem wszystkich belek B1 i B2 w hali produkcyjnej.

Wstępne badania geometrii osi belek B1 i B2 nie wykazały ich dużych przemieszczeń poziomych. Występowały natomiast duże ugięcia belek B1 i B2. W celu zweryfikowania tej opinii zlecono wykonanie pomiarów geodezyjnych ich ugięć.

Rys. 3. Widok konstrukcji nośnej dachu hali produkcyjnej po pożarze

Wyniki pomiarów geodezyjnych konstrukcji nośnej dachu po pożarze [4] wykazały, że trwale ugięcia wszystkich belek B1 oraz B2 w hali produkcyjnej miały wartości zdecydowanie przekraczające wartość dopuszczalną (1) według normy odbioru konstrukcji stalowych [8]. Przekroczenie ugięć dopuszczalnych w środku rozpiętości belek B1 i B2 wynosiło nawet 491% (np. trwale ugięcie belki B2 w osi 10' wynosiło 124 mm). Przekroczone były również, o ponad 150%, ugięcia w osi śrubowych stykach zakładkowych, usytuowanych w 1/3 ich rozpiętości belek B1 i B2.

Belki B1 i B2 w hali produkcyjnej z tak dużymi ugięciami trwałymi nie spełniały wymagań normy odbioru konstrukcji stalowych [8] i zalecono wymienić je na nowe.

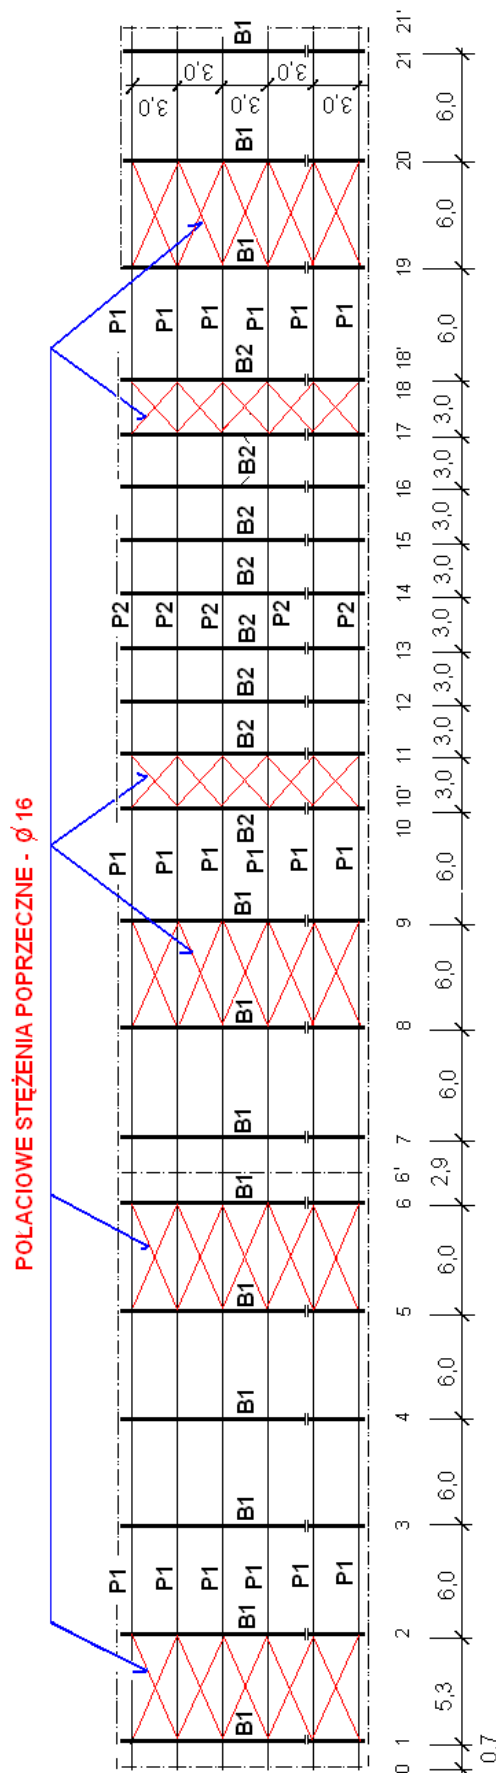
Rys. 4. Schemat poprzecznych stężeń dźwigarów dachowych hali produkcyjno-magazynowej

Z wykonanych obliczeń wynika, że nieusztynione belki B1 nie spełniały warunku stanu granicznego nośności (ich współczynnik zwichrzenia wynosił  $\varphi_{L,1,B1} = 0,53$ ).

Zaproponowany sposób wzmocnienia polega na skróceniu długości krytycznej zwichrzenia belek B1 i B2 (przez „boczne” przytrzymanie). Uzyskano w ten sposób wzrost ich nośności na zginanie, gdyż wówczas współczynniki zwichrzenia wynoszą:  $\varphi_{L,2,B1} = 0,970$  – dla belki B1 oraz  $\varphi_{L,2,B2} = 0,881$  – dla belki B2.

W wyniku zastosowania stężenia poprzecznego wzrost nośności belek B1 na zginanie (w stosunku do dotychczasowego rozwiązania wg projektu [3]) wynosił: 83% – dla belek B1 oraz 237% - dla belek B2.

W przypadku zastosowania stężeń według rys. 4 warunek stanu granicznego nośności belek B1 i B2 wg [7] był spełniony.

Rozważono wzmocnienie belek B1 i B2 przez ich „boczne” usztynwienie. Zaproponowano zastosowanie w dachu hali prętowych, połączeniowych stężeń poprzecznych, których schemat pokazano na rys. 4.

W polach między osiami: 1-2, 5-6, 8-9, 10'-11, 17-18 oraz 19-20 zalecono na całej szerokości hali dać poprzeczne stężenia połączeniowe, typu X, z prętów  $\phi 16$ , ze stali gatunku S235. Pręty tych stężeń należy wstępnie napiąć nakrętką rzymską.

W celu zwiększenia nośności z warunku zwichrzenia belek B1 i B2 zalecono je usztywnić „bocznie” prętowymi, połaciowymi stężeniami poprzecznymi (rys. 4). Zalecono dać stężenia typu X, z prętów  $\phi 16$ . Zaprojektowano je na siły imperfekcyjne [2], [10] belek B1 i B2.
