Politechnika Wrocławska, Instytut Budownictwa

KONSTRUKCJA STALOWEGO DACHU SPODKA DOLNEGO OBSERWATORIUM METEOROLOGICZNEGO NA ŚNIEŻCE W KONTEKŚCIE OCENY STANU PRZEDAWAREJNEGO

STEEL STRUCTURE OF THE ROOF IN LOWER SAUCER OF THE ŚNIEŻKA METEOROLOGICAL OBSERVATORY IN THE CONTEXT OF THE STATE OF EMERGENCY

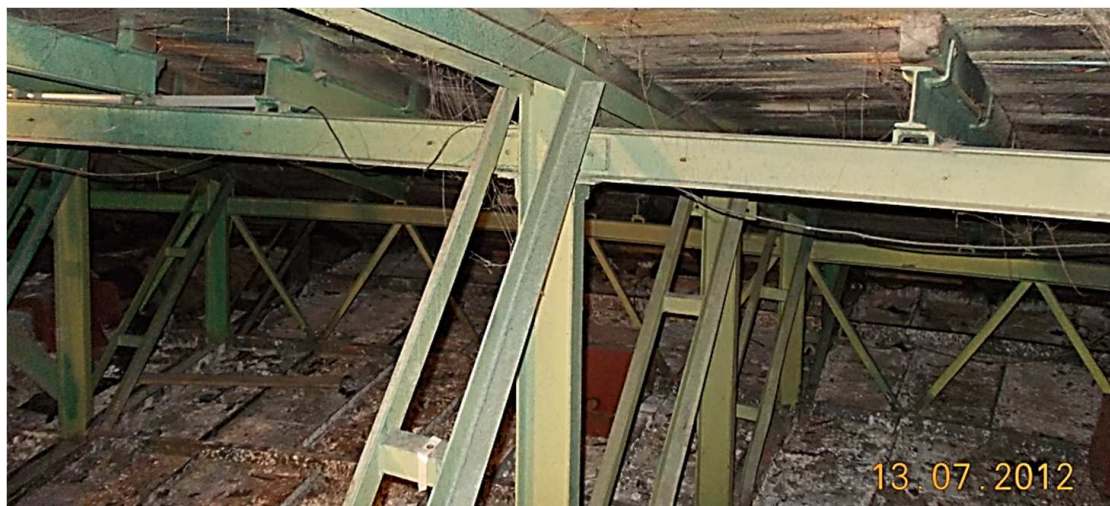
W lipcu 2012 roku przeprowadzono wizję lokalną dostępnej części dachu spodka dolnego w celu weryfikacji i identyfikacji schematu statycznego oraz oceny wizualnej stanu technicznego konstrukcji (rys. 8, 9, 10). W celu wykonania pomiarów inwentaryzacyjnych oraz identyfikacji przekrojów poprzecznych elementów konstrukcyjnych konieczny był demontaż ocieplenia stropu technicznego opartego na pasach dolnych konstrukcji kratownic. Strop techniczny wykonano w postaci rusztu stalowego połączonego bezpośrednio z pasem dolnym dźwigarów kratowych, a wypełnienie stanowiła krata stalowa pokryta warstwą zaprawy cementowej. Bezpośrednio na stropie ułożona była warstwa wełny szklanej grubości około 10 cm. Stan konstrukcji oceniono, jako dostateczny z koniecznością wykonania odtworzenia powłoki antykorozyjnej. W węzłach dolnych, szczególnie w strefie połączenia pasa dolnego z pasem dolnym pierścienia środkowego, stwierdzono zaawansowaną korozję. Ubytki korozyjne ocenione makroskopowo wynosiły $1 \div 1,5$ mm. Nie stwierdzono żadnych niepokojących deformacji konstrukcji. Połączenia montażowe elementów konstrukcyjnych wykonane były w warunkach placu budowy, co można było stwierdzić po nierównomiernym prowadzeniu spoiny i wyraźnym wykonaniu połączeń spawanych na całej długości przylegania elementów, które nie zawsze były identycznie przycinane. Jednakże nie zaobserwowano żadnych pęknięć powierzchniowych dostępnych spoin.

Rys. 8. Spodek dolny - stężenia kratowe i ramowe, węzły górne kratownic dachu

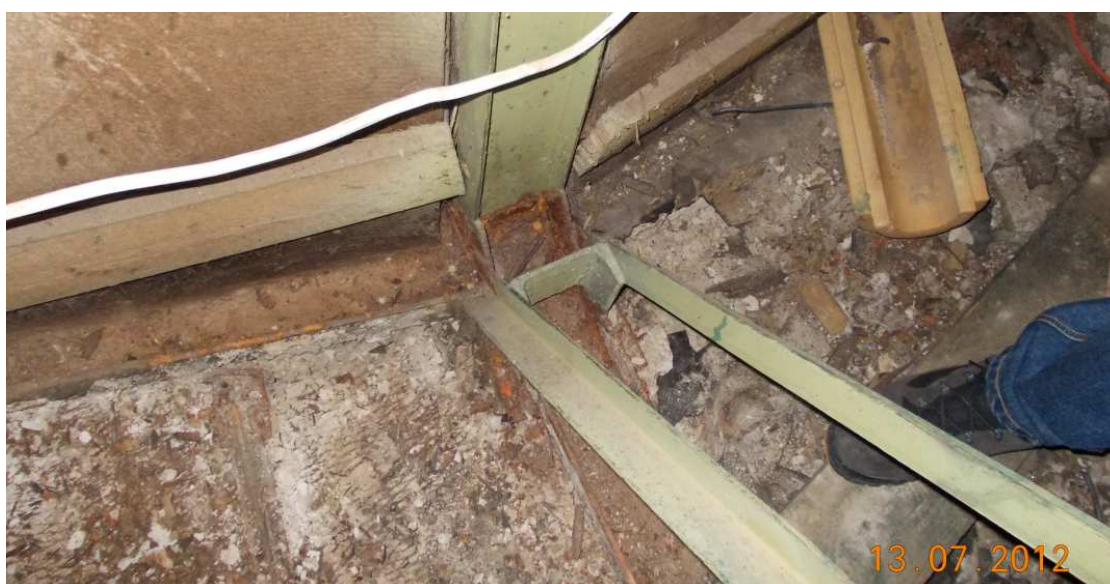
Rys. 9. Spodek dolny - korozja węzła dolnego kratownicy, połączenie z pierścieniem środkowym

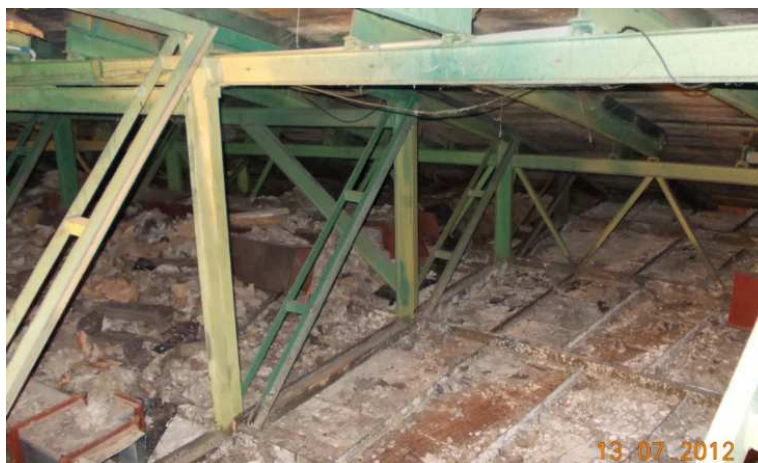
Rys. 10. Spodek dolny -widok na dźwigar kratowy, pas dolny usztywniony rusztem z kratą

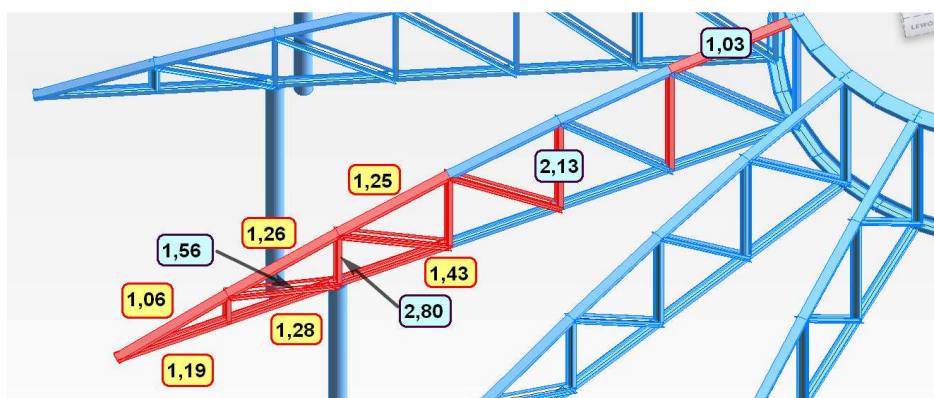
Niestety, wyęźnienie konstrukcji dla drugiego etapu nie spełniło warunków bezpieczeństwa konstrukcji. Uwzględniono najbardziej niekorzystną konfigurację obciążenia śniegiem, z uwzględnieniem gromadzenia śniegu w strefie worków śnieżnych, jak również nawisów, które w przypadku lokalizacji budynku obserwatorium na Śnieżce nie można zaliczyć do obciążeń wyjątkowych (z uwagi na ciągle występowanie tego zjawiska w okresie zimowym).

Rys. 11. Stopień wyężenia wybranych elementów konstrukcyjnych

Takie podejście praktycznie dyskwalifikuje wiele elementów konstrukcji dachu. Należy pamiętać, że obecnie obciążenie obliczeniowe śniegiem jest znacząco większe od wartości przyjmowanych w latach 60.-70. XX wieku. Przeprowadzone obliczenia wykazały przekroczenie warunków SGN w niektórych elementach konstrukcyjnych, ale istotnych z punktu widzenia bezpieczeństwa konstrukcji (rys. 11). W związku z powyższym podjęto decyzję o dostosowaniu konstrukcji dachu do obecnie obowiązujących norm obciążeń klimatycznych.
