EUGENIUSZ HOTAŁA, *hotala@hesko.pl*  
Politechnika Wroclawska

## USZKODZENIA KONSTRUKCJI OBIEKTÓW ELEKTROWNI WSKUTEK WYBUCHU PYŁÓW

### STRUCTURAL DAMAGE OF POWER STATION BUILDINGS AS A RESULT OF DUST EXPLOSION

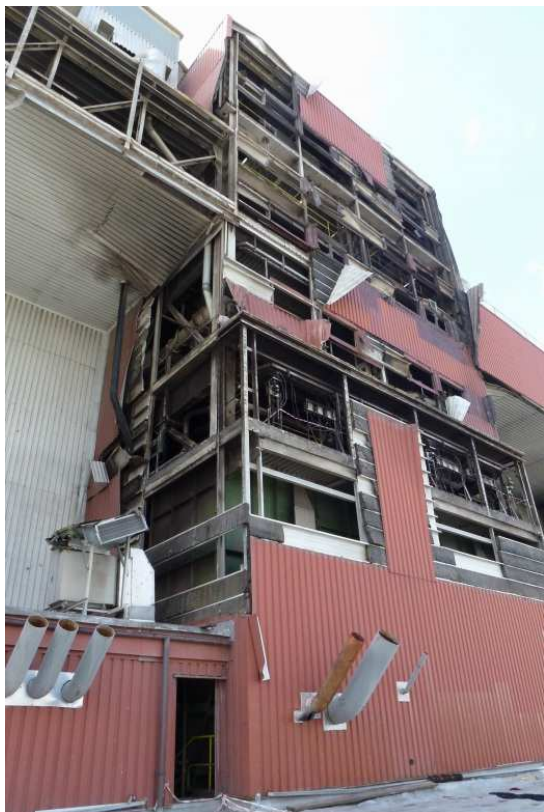
Fala wybuchowa o bardzo dużej wartości nadciśnienia spowodowała całkowite zniszczenia lub poważne uszkodzenia ok. 25% powierzchni ścian i dachów wymienionych wyżej obiektów. W budynkach kruszarek oraz budynku kotłowni zastosowane były lekkie, ocieplane obudowy, złożone z kaset ściennych o wysokości 110 mm, wełny mineralnej o grubości 8÷10 cm oraz zewnętrznej powlekanej blachy fałdowej o wysokości fali 55 mm. Ukośne galerie transportowe miały nieocieplane obudowy, wykonane z powlekanych blach fałdowych. Nadciśnienie wybuchowe wewnątrz obiektów objętych wybuchem spowodowało wyrwanie wielu kaset ściennych ze słupów konstrukcji wsporczej razem z blachami fałdowymi (rys. 2), a niekiedy oderwane zostały tylko zewnętrzne blachy fałdowe, a kasety pozostały na swoim miejscu. W wielu kasetach, które nie zostały oderwane oraz w tych częściach ścian, w których nie doszło do wyrwania zewnętrznych blach fałdowych, stwierdzono częściowe uszkodzenia lub poluzowania łączników kaset ze słupkami obudowy (rys. 3). W normalnych warunkach eksploatacyjnych nie występuje z reguły parcie od wewnątrz obiektu na kasety ścienne, a obciążenie wiatrem przekazywane jest poprzez blachy fałdowe na żebra kaset, a nie na ich całą powierzchnię wewnętrzną, jak to miało miejsce podczas działania nadciśnienia wybuchowego wewnątrz uszkodzonych budynków.

Rys. 2. Ogólny widok uszkodzeń fragmentu obudowy ściennej budynku kotłowni

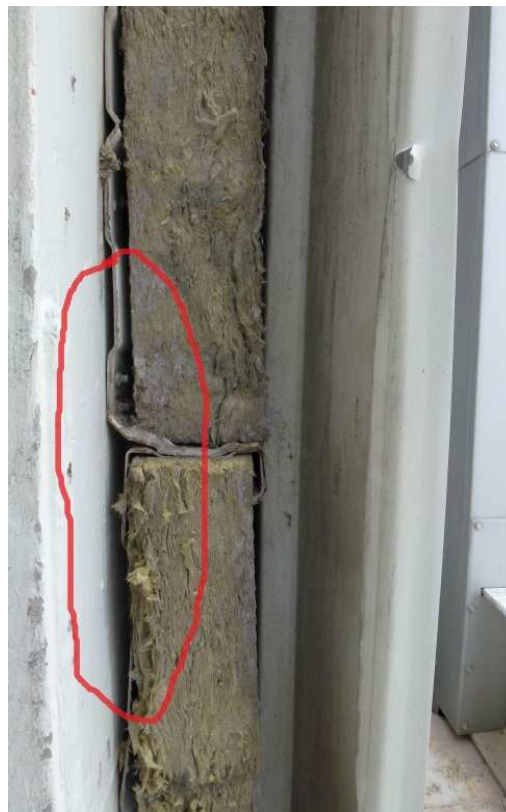
Rys. 3. Widok fragmentu pozostającej obudowy ściennej z uszkodzonym łącznikiem dolnej kasety

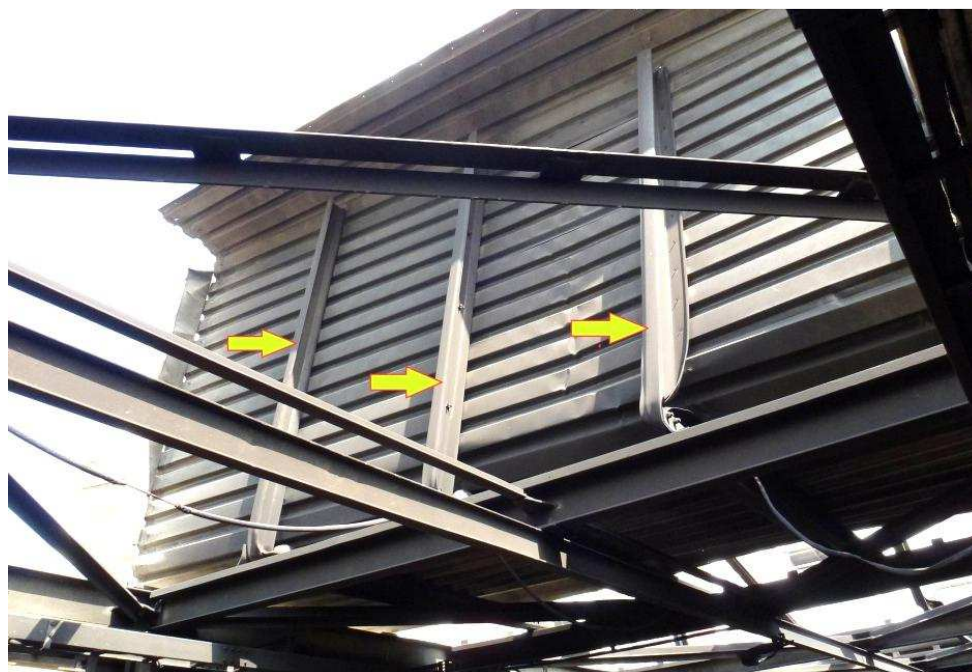
Rys. 4. Odgięte do góry zimnogięte płatwie dachu wraz z obudową w ukośnej galerii transportowej

W nieocieplonych obudowach dachów i ścian ukośnych galerii transportowych G1, G2 (rys. 1) wiele blach trapezowych zostało oderwanych i rozrzuconych po otaczającym terenie, a niekiedy uszkodzone zostały też źle zamocowane płatwie dachowe (rys. 4) lub rygle ścienne.

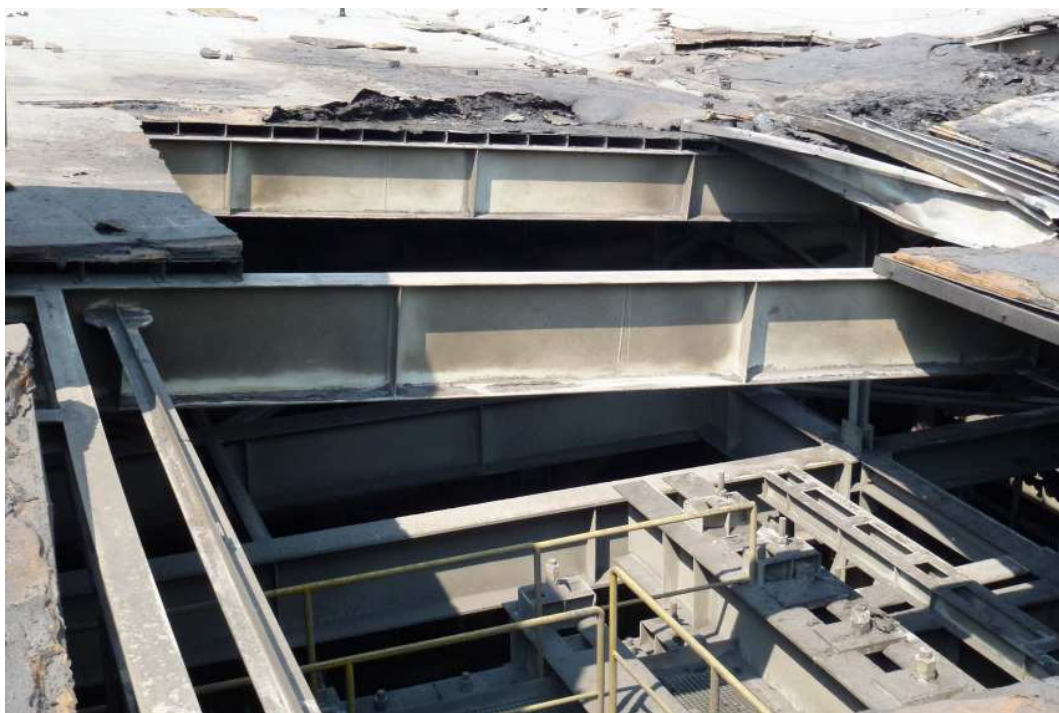
Rys. 5. Widok fragmentu uszkodzeń pokrycia dachu budynku kotłowni

Nadciśnienie wywołane serią wybuchów pyłów wystąpiło w całym budynku kotłowni, a więc od poziomu parteru do poziomu ok. +65 m w części poddachowej. Dość duża część pokrycia dachowego została wyrwana do góry (rys. 5), odsłaniając stalową konstrukcję nośną poddachowej części budynku. Przekrycie dachowe w jednej części budynku wykonane było ze stalowych paneli korytkowych HMS, pokrytych pianką PUR, a w innej części dachu zastosowano blachy fałdowe z ociepleniem wełną mineralną i pokryciem papowym. W przeważających częściach obiektów nie doszło do przegrzania ich głównych konstrukcji nośnych, a ślady lokalnych pożarów widoczne były gdzieś jedynie w postaci sadzy na powierzchniach stalowych elementów konstrukcyjnych.

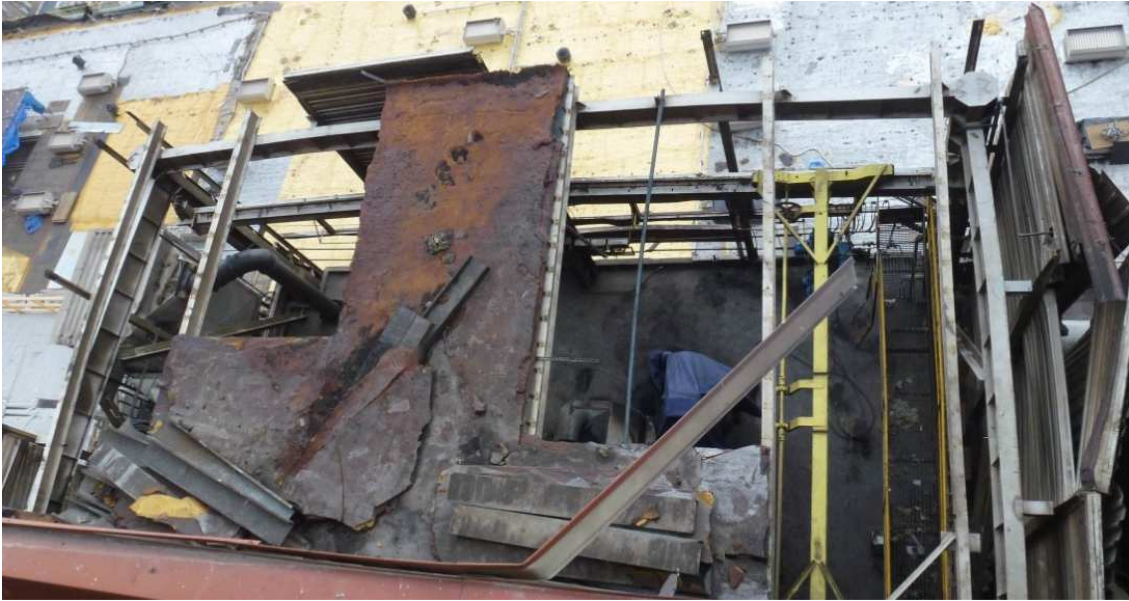
Stalowe, szkieletowe konstrukcje nośne wszystkich obiektów, w których wystąpiło nadciśnienie wybuchowe, zostały uszkodzone jedynie lokalnie w dwóch miejscach kotłowni. Jedno z uszkodzeń miało miejsce w górnej, poddachowej części wieży przesypowej W2 (rys. 1, 6), gdzie zlokalizowane są stacje napędowe taśmociągów ukośnej galerii G2. Wskutek mocowania słupków obudowy do głównych rygli poddachowych bez zastosowania odpowiednich stężeń dachowych, wystąpiły znaczne plastyczne deformacje tych dwuteowych rygli w płaszczyźnie poziomej (rys. 6) podczas działania nadciśnienia wewnętrznego na ściany osłonowe wieży przesypowej W2. Rygle poddachowe tej części budynku kotłowni wymagały poważnych, dość skomplikowanych napraw i wzmocnień.

Rys. 6. Widok uszkodzeń głównej konstrukcji nośnej poddachowej części wieży W2 (wg rys. 1)

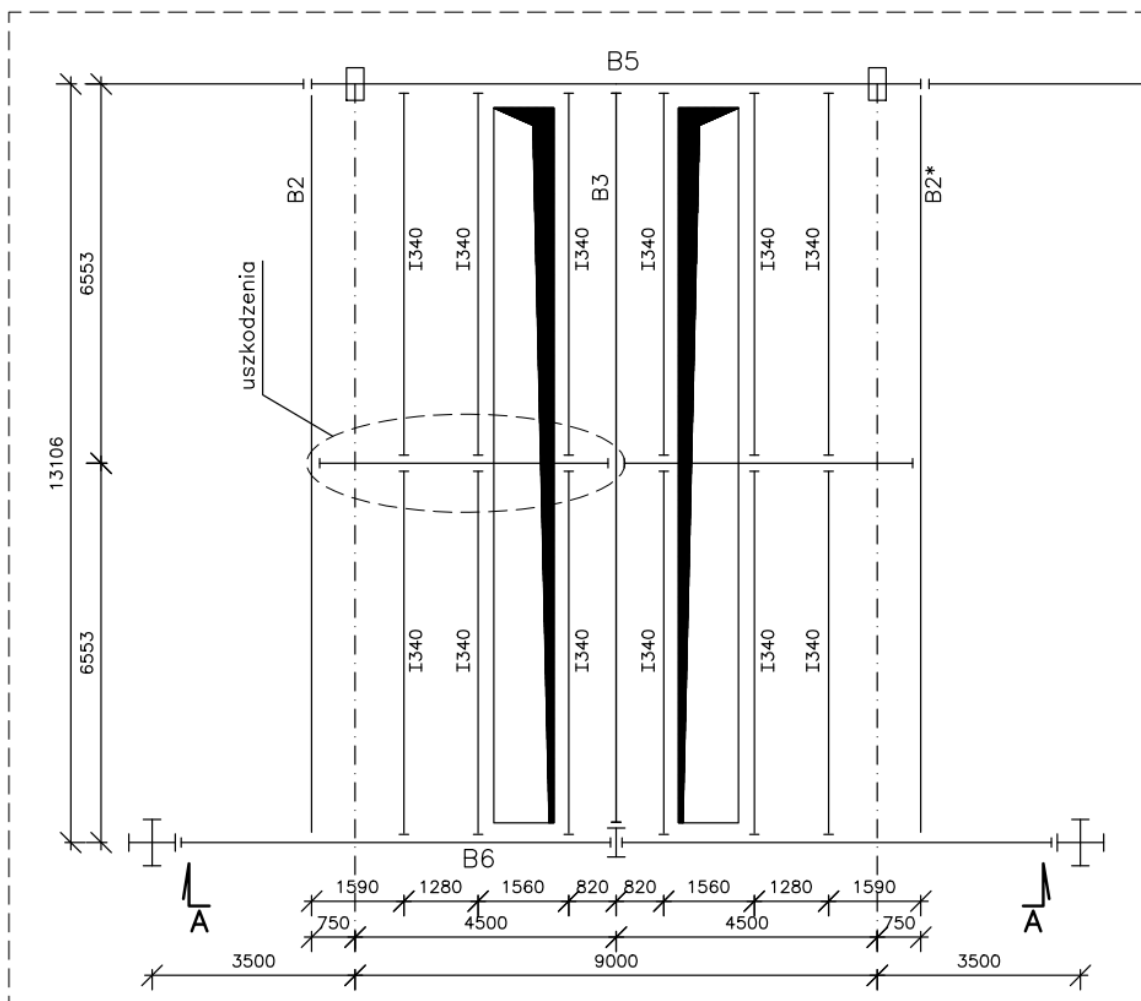
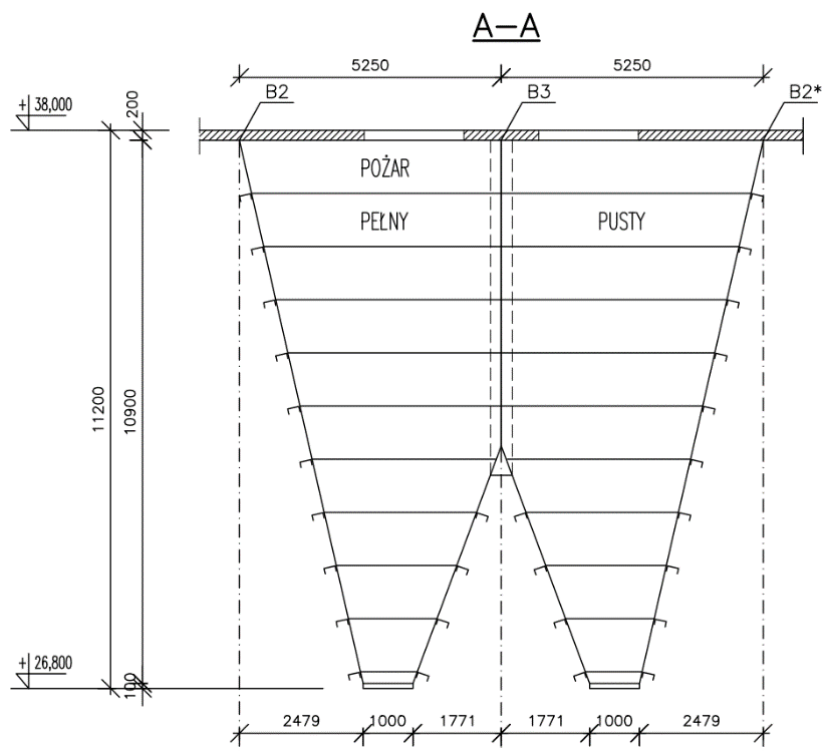
Rys. 7. Widok fragmentu konstrukcji stropu +38 m nad dwoma zasobnikami węgla

Rys. 8. Widok przekroju pionowego zasobników węgla wg oznaczenia na rys. 7

Poważnym uszkodzeniom uległa stalowa konstrukcja stropu +38 m nad jednym z zasobników węgla (rys. 7, 8), w którym po wybuchu pyłów wystąpił lokalny pożar. Zasobnik ten był pełny, a sąsiedni zasobnik był pusty (rys. 8). Krótkotrwały pożar w zasobniku spowodował podgrzanie stalowych belek stropu +38 m, wykonanych z dwuteowników I340, a brak pełnej swobody odkształceń podłużnych tych belek spowodował wystąpienie w nich dużych sił podłużnych, które doprowadziły do ścięcia śrub M24 (rys. 9) w wielu połączeniach belek I340, zaznaczonych obwódką na rys. 7.

W większości stalowych konstrukcji obiektów początek poważnych uszkodzeń elementów w czasie pożaru następuje już na początku podgrzewania konstrukcji, jeszcze znacznie poniżej tzw. normowej temperatury krytycznej, wynoszącej ok.  $500^{\circ}\text{C}$ . Taka sytuacja miała również miejsce w przypadku belek stropu +38 m (rys. 7, 8, 9). Belka dwuteowa I340 (oznaczona obwódką na rys. 8) o długości  $L = 5250$  mm (rys. 10) podgrzana podczas pożaru o ok.  $30^{\circ}\text{C}$  wydłużyła się o ok. 2 mm, a więc skasowane zostały luzy w zakładkowych połączeniach śrubowych ( $3 \times \text{M}24-4.8$  – rys. 9). Przy dalszym wzroście temperatury o ok.  $32^{\circ}\text{C}$  swobodne wydłużanie się tej belki nie było już możliwe, a zatem pojawiły się w niej ściskające, normalne naprężenia podłużne o wartości ok. 76 MPa, co skutkowało powstaniem siły osiowej w belce o wartości  $N \approx 656$  kN (rys. 10), która była ponad dwukrotnie większa od obliczeniowej nośności jej połączenia śrubowego. Ścięcie śrub mogło więc nastąpić już przy wzroście temperatury belki o  $\Delta T \approx 62^{\circ}\text{C}$ , a więc osiągnięciu przez nią realnej temperatury nieco poniżej  $100^{\circ}\text{C}$ . Dwuteowe belki stropu +38 m ze zniszczonymi połączeniami śrubowymi opadły o ok. 17 mm w dół i oparły się swoimi półkami górnymi na żeberkach, do których były mocowane śrubami M24, przed ścięciem tych śrub. To przypadkowe podparcie belek stropu uchroniło pełny i ciężki zasobnik przed runięciem w dół pomieszczeń kotłowni, co poważnie ograniczyło zasięg i rozmiar uszkodzeń konstrukcji budynku kotłowni. Uszkodzone belki I340 stropu +38 m stężyły przecież główne belki B2, B3, B5 i B6 (rys. 7), na których zawieszony były dwa duże zasobniki węgla.

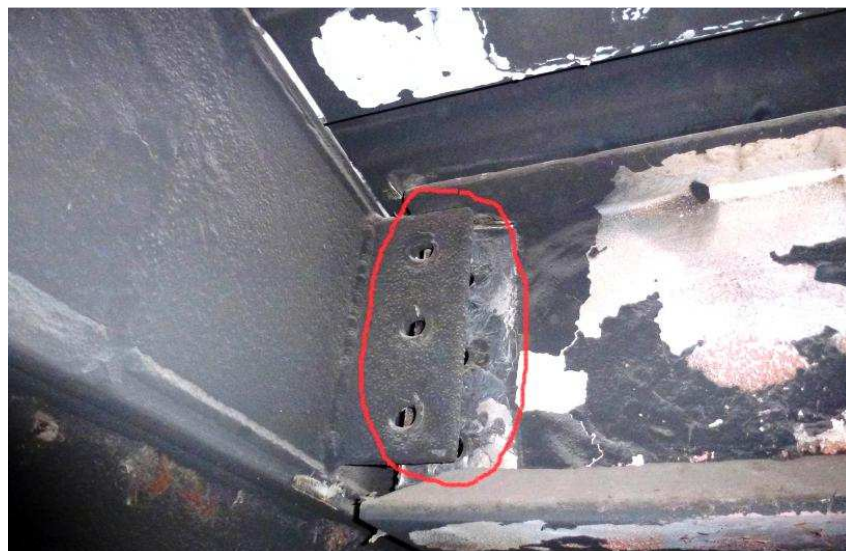
Rys. 9. Widok zniszczonego połączenia śrubowego belki I340 (strona prawa) z belką główną B3 (strona lewa) wg oznaczeń na rys. 7, 8

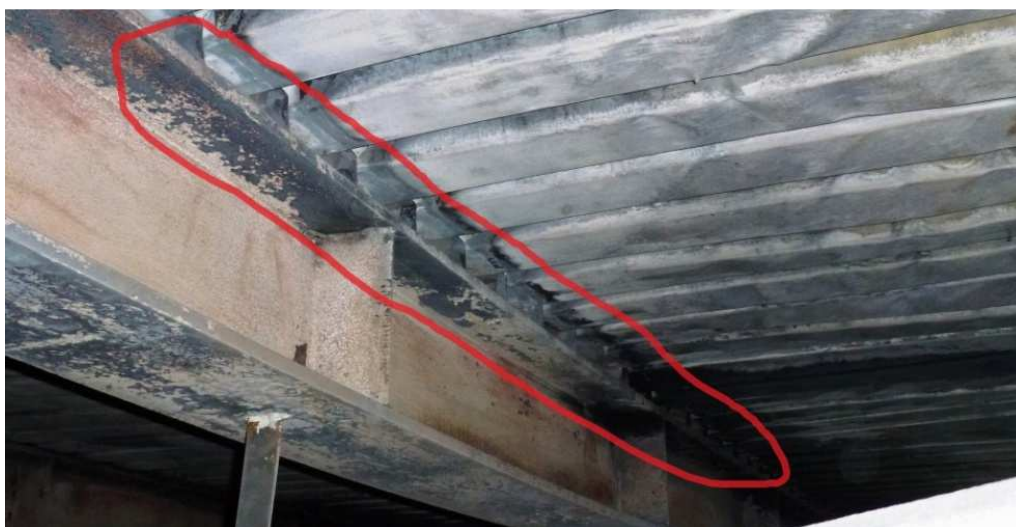
Rys. 11. Plastyczne ugięcie belki stropu +41,5 m nad zasobnikiem +38 m wskutek przegrzania

Na rys. 11 przedstawiono fragment stalowej belki stropu +41,5 m, zlokalizowanej bezpośrednio nad zasobnikiem +38 m, w którym wystąpił krótkotrwały pożar. Belka to o rozpiętości 9,0 m wykazywała plastyczne ugięcie o wartości maksymalnej  $f = 8$  cm, nie wykazując przy tym objawów deformacji bocznych i skrętnych. Strop żelbetowy podczas modernizacji konstrukcji kotłowni wykonany został na szalunku traconym z blach fałdowych, opartych na półce górnej tej belki, podobnie jak w pozostałych stropach budynku. Płyta żelbetowa stropu nie chroniła więc półki górnej tej dwuteowej belki przed nagraniem, gdyż do tej półki przylegały jedynie stopki fałd blach trapezowych. Płyta żelbetowa stropu nie opadła w dół w ślad za ugięciem belki, stąd była możliwa stosunkowo prosta jej naprawa.
