ANTONI MATYSIAK, *antoni.matysiak@interia.pl*
ELŻBIETA GROCHOWSKA, *E.Grochowska@ib.uz.zgora.pl*
Uniwersytet Zielonogórski

WPLYW BŁĘDÓW PROCESU BUDOWLANEGO NA AWARIĘ KONSTRUKCJI DACHU HALI

THE IMPACT OF ERRORS OF THE CONSTRUCTION PROCESS ON THE BREAKDOWN OF THE ROOF CONSTRUCTION OF THE HALL

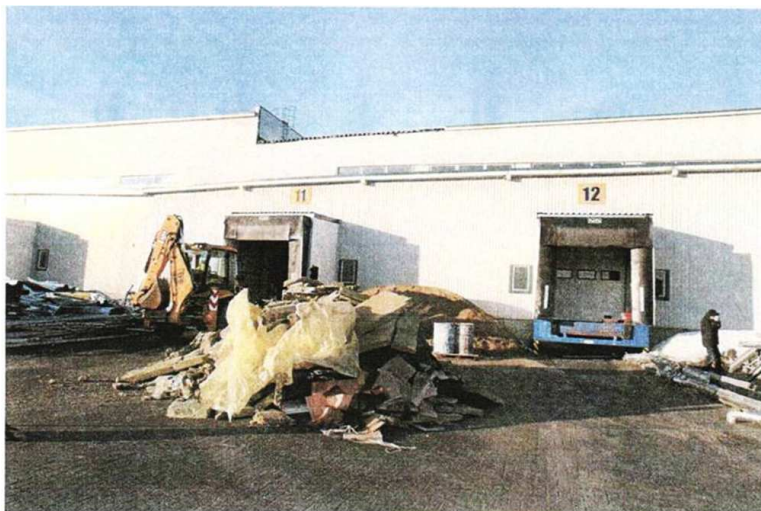
Rys. 1. Część elewacji frontowej na styku hali „H” i „G”

W miejscu różnicy wysokości budynków wystąpił efekt wiatru i odpowiednie przemieszczanie śniegu, powodujące zwiększenie obciążenia, w stosunku do projektowanego.

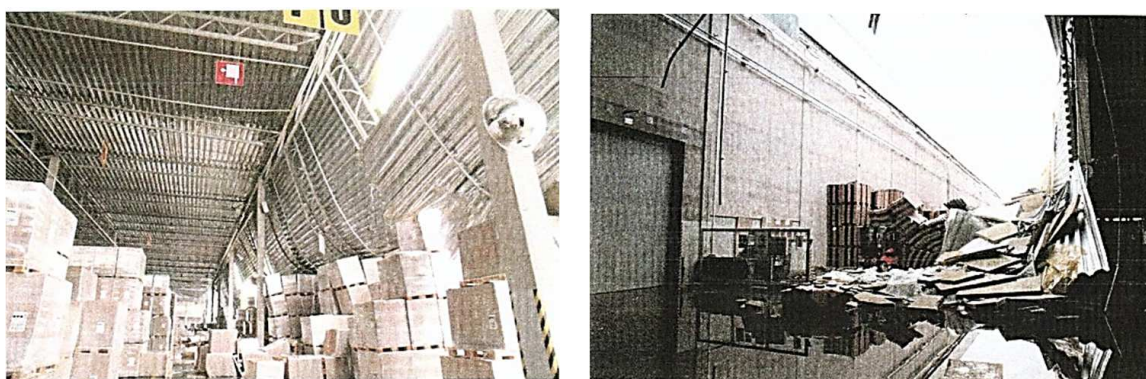
Zimą w roku 2011 nastąpiło zawalenie jednej nawy hali „G”, co pokazano na rys. 2. Halę magazynową „G” zaprojektowano w 2001 roku. Przewidziano dalszą rozbudowę obiektu i wykonano halę „H”. Hala „H” w planach rozbudowy miała być halą niższą. W rzeczywistości wykonano halę „H” wyższą od hali „G”, jak pokazano na rys. 3.

Zniszczeniu uległa nawa oznaczona na rys. 3 jako nawa nr I, nawa nr II została częściowo uszkodzona.

Rys. 2. Zawalona nawa obiektu magazynowego, przed i po demontażu elementów nośnych dachu.

Bezpośrednią przyczyną zawalenia się płatwi części dachu hali „G”, było obciążenie ciężarem własnym i ciężarem śniegu konstrukcji o niewystarczającej nośności. Z dokumentów, które zostały sporządzone po katastrofie (oświadczenia świadków) wynikało, że istniejące obciążenie śniegiem nie przekroczyło obciążenia normowego. Nośność płatwi była wystarczająca przy obciążeniu tylko ciężarem stałym konstrukcji dachu.

Stan techniczny konstrukcji hali „G” stanowił zagrożenie dla zdrowia i życia ludzi, w przypadku obciążenia dachu śniegiem. Zalecono niezwłoczne wzmocnienie płatwi części wysokiej dachu hali „G” i zanim nie zostało to wykonane, należało nie dopuścić do obciążenia śniegiem przed wzmocnieniem. Zalecono również wykonanie pionowych tężników dźwigara o rozpiętości 18,00 m w hali „G”.

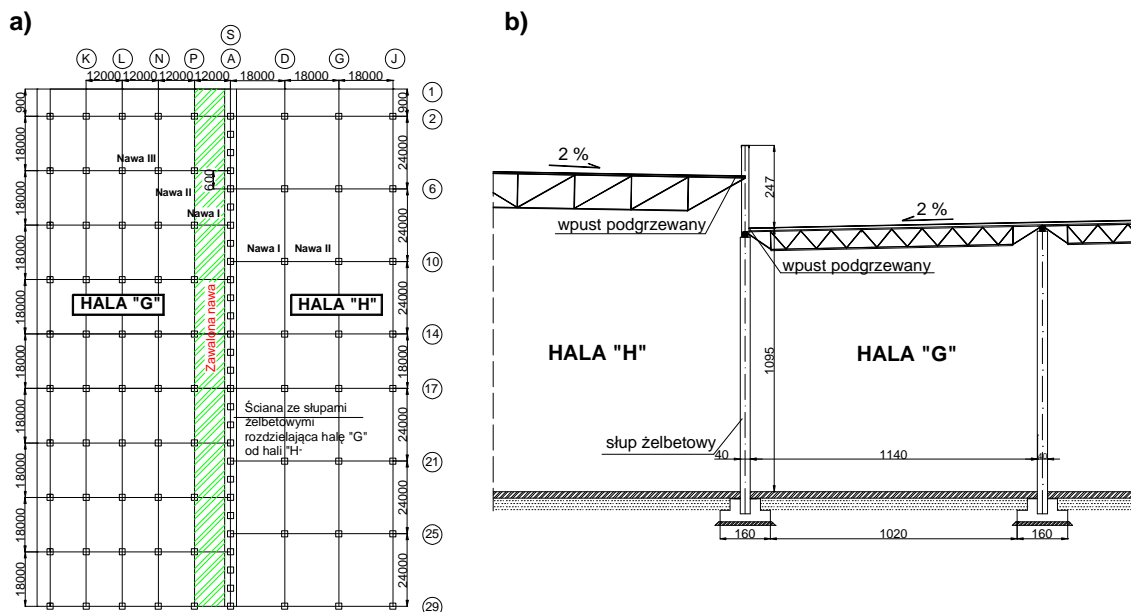
Rys. 3. a) Rzut hal „G” i „H”. b) Przekrój przyległych naw hali „G” i „H”

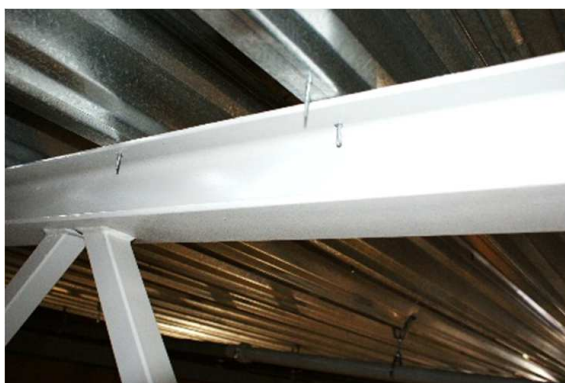
Rys. 4. Połączenie blachy fałdowej z pasem górnym płatwi kratowej

nośności płatwi. Płyty fałdowe w miejscach oparcia były łączone z płatwiami w miejscach przylegania każdej fali, śrubami samogwintującymi (rys. 4), a poszczególne arkusze blachy były wzajemnie łączone jednostronnymi nitami rozstawionymi, co około 50,0 cm.

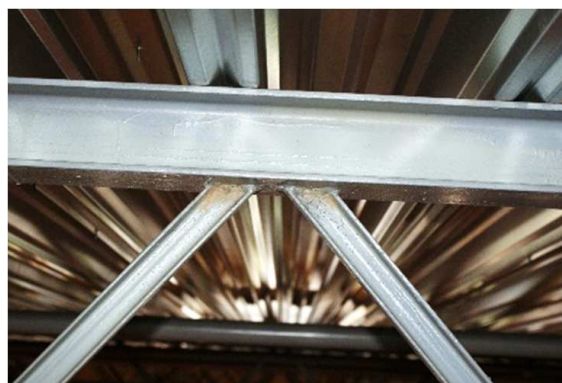
Rys. 5. Zastosowane pręty skratowania C40x20x5x5 w płatwi dachowej

Po zmierzeniu wymiarów prętów płatwi kratowej stwierdzono, że pręty skratowania nie są zgodne z projektowanymi. Na rysunkach konstrukcyjnych opisano pręty skratowania tylko symbolem litery U40. Zgodnie z oświadczeniem projektantów miały to być pręty o przekroju U40×35×6×5. Najprawdopodobniej, wykonawca konstrukcji odczytał oznaczenie na rysunkach konstrukcji, że chodzi o kształtownik produkowany w hutach w Polsce, stosowany w naszym kraju powszechnie i znajdujący się w katalogach z oznaczeniem również C (U) 40. Jednak ten zastosowany kształtownik ma następujące wymiary C40×20×5×5, co pokazano na rys. 5. Pole przekroju poprzecznego ma mniejsze, a smukłość ma większą. Zastosowane pręty o większej smukłości są bardziej narażone na odkształcenie mechaniczne w czasie wykonywania konstrukcji.

Proces budowlany był prowadzony wadliwie. Projektanci i Inwestor nie dysponowali projektem technicznym (budowlanym) zawierającym obliczenia statyczne, rysunki projektowe i wykaz stali. Zgodnie z dostarczonym projektem, skratowania płatwi należało wykonać z nietypowego kształtownika walcowanego o przekroju ceowym oznaczonym „U40”. Wykonawca konstrukcji zrozumiał, że jest to stosowany powszechnie w kraju kształtownik ceowy „C40” o wymiarach C40×20×5×5. W projekcie należało oznaczyć kształtownik jako U40×35×6×5.

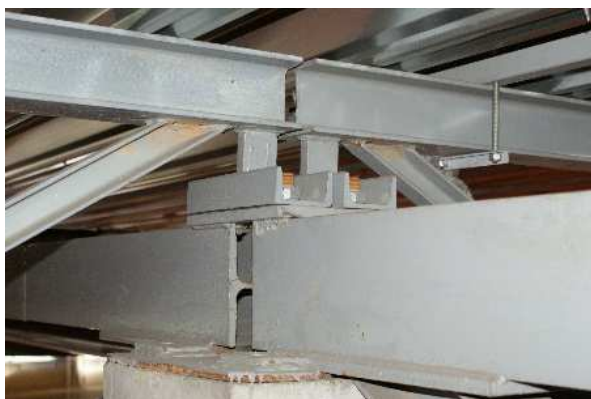
Rys. 6. Oparcie płatwi na dźwigarze głównym

Sposób oparcia płatwi na dźwigarze o rozpiętości 18,00 m, pokazano na rys. 6. Sposób oparcia w poszczególnych miejscach był niejednorodny i o różnych wymiarach. Wykonane oparcia nie były rozwiązaniami powszechnie stosowanymi. W tym obiekcie były to rozwiązania wymuszone. Na rysunkach projektowych nie było podanych na słupach hali poziomów. Wykonane podpórki, w miejscach oparcia płatwi, wyrównywały niedokładne poziomy główic słupów.

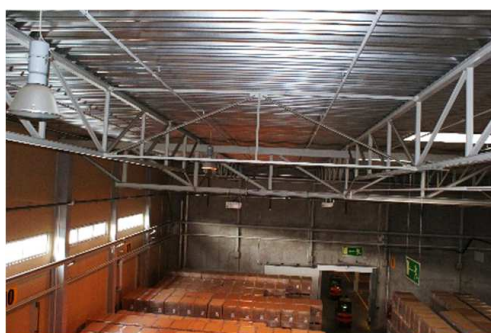
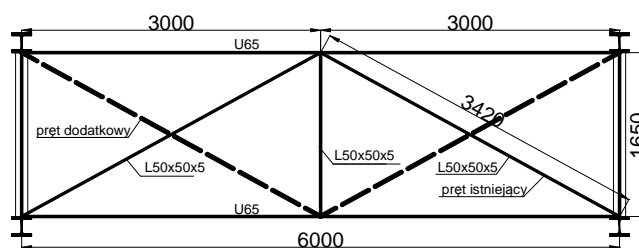
Rys. 7. Stężenia pionowe w hali „H” łączące pary płatwi. Tężniki pionowe, uzupełnione dodatkowymi prętami

Stężenia pionowe łączące pary płatwi, które pokazano na rys. 7, nie usztywniały w wymagany sposób konstrukcji. Poziome pręty łańcucha wykonano z ceownika C65, a pręty ukośne z kątowników L50×50×5. Zaprojektowane pręty skratowania łańcuchów o długości 3,42 m i smukłości 348 nie mogą przejmować żadnych sił ściskających.
