TERESA PACZKOWSKA, *teka@ps.pl*
WIESŁAW PACZKOWSKI, *wespa@ps.pl*
Zachodniopomorski Uniwersytet Technologiczny w Szczecinie

OCENA ZAGROŻENIA AWARYJNEGO STALOWEJ KONSTRUKCJI WSPORCZEJ WIELKOGABARYTOWEJ INSTALACJI PRZEMYSŁOWEJ

ESTIMATION OF THE FAILURE THREAT TO THE LARGE INDUSTRIAL INSTALLATION STEEL SUPPORTING STRUCTURE

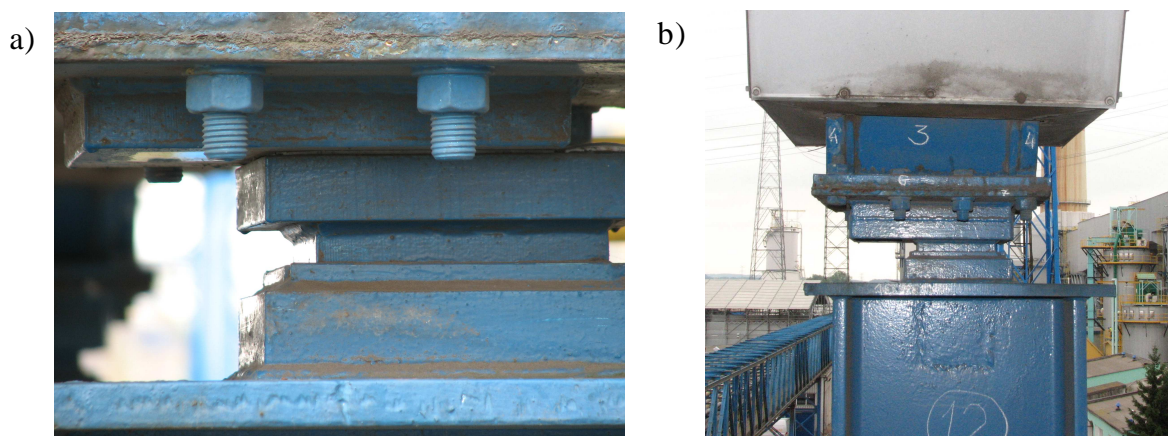
Rys. 3. Przesunięcie łożysk podpory nr 11 (a) i nr 12 (b) w kierunku komina

Na łożysku płaskim niekierunkowym nr 11 wystąpiło pomieszczenie $\Delta_{11} = 78$ mm, natomiast na łożysku płaskim kierunkowym z możliwością ograniczonego przesuwu wzdłuż osi KCS wykorzystano pełen zakres przesuwu wynoszący $\Delta_{12} = 50$ mm;

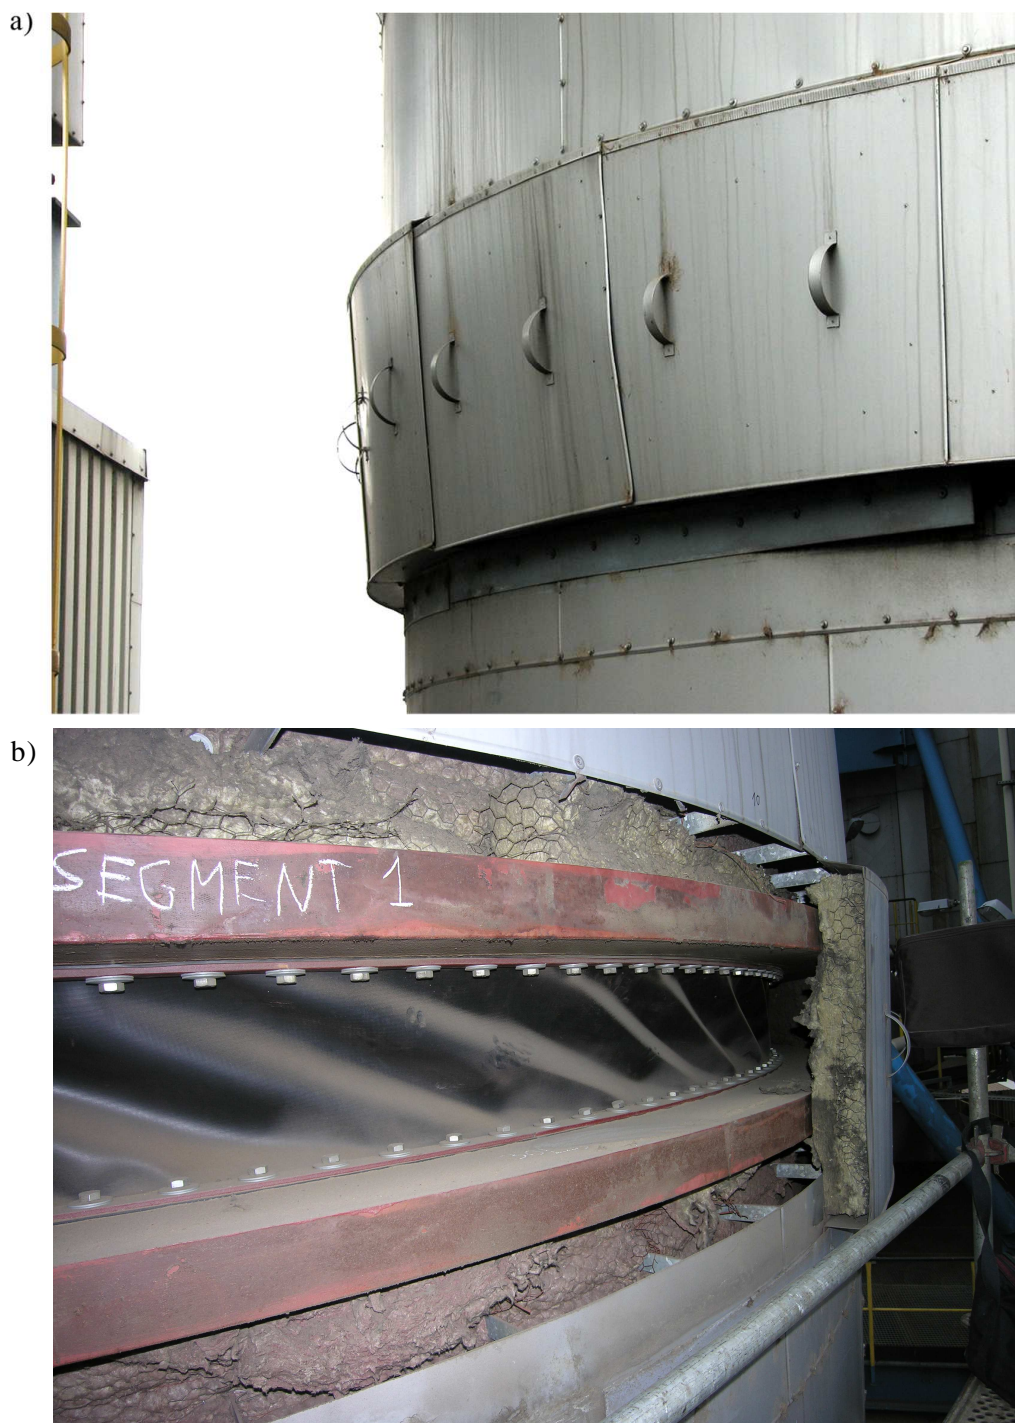
Rys. 4. Kompensator 7.3.3:

- a) obudowa kompensatora z widocznymi uszkodzeniami spowodowanymi przemieszczeniem się górnej części w lewo (do komina);
- b) pole ciągnień rękawa kompensatora wykonanego z tkaniny technicznej spowodowane przemieszczeniem części górnej w lewo.

uzyskano położenie środka przemieszczonego pierścienia górnego, co pozwoliło ustalić maksymalną wartość przemieszczenia $\Delta = 74,6$ mm

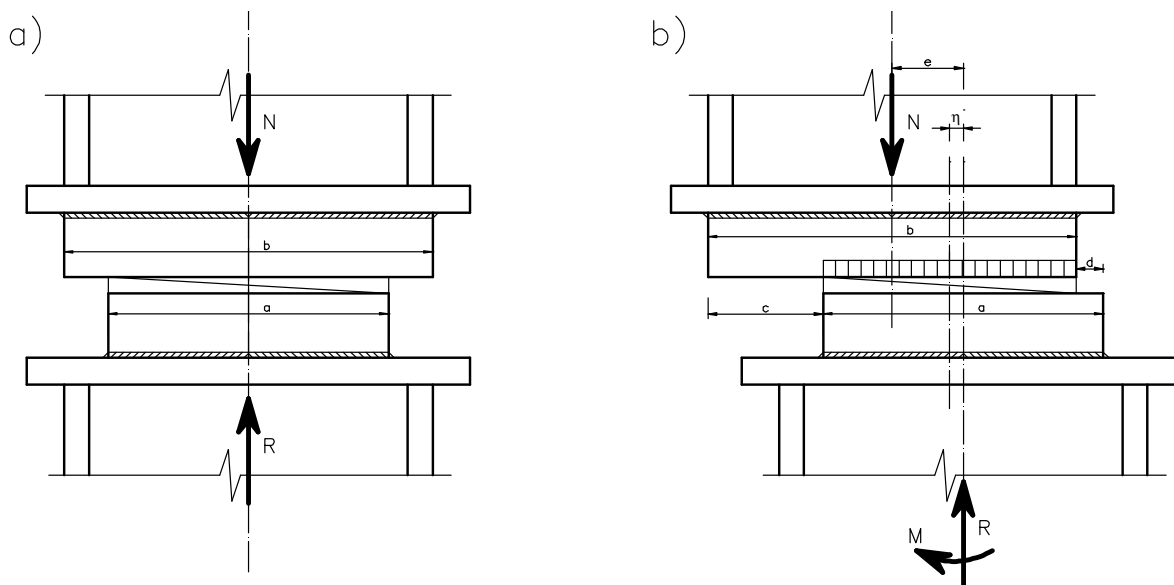
Rys. 6. Przekazywanie obciążenia w łożysku płaskim przesuwным: a) sytuacja idealna, b) sytuacja po przesuwie części obciążającej

Miarą przesuwu łożyska może być „c” lub „d” pokazane na rys. 6b w zależności od warunków przeprowadzania pomiarów. Jako górne oszacowanie mimośrodru przyjęto „e” będące odległością położenia osi górnej i dolnej części łożyska. Jako dolne oszacowanie mimośrodru przyjęto „η” stanowiące odległość między osią dolnej części łożyska związanej ze stalową konstrukcją wsporczą a położeniem środka odcinka nakładających się na siebie powierzchni docisku. Jest to równoważne z przyjęciem, że na powierzchni kontaktu naprężenia rozłożone są równomiernie, a miarą położenia ich wypadkowej jest „η”.

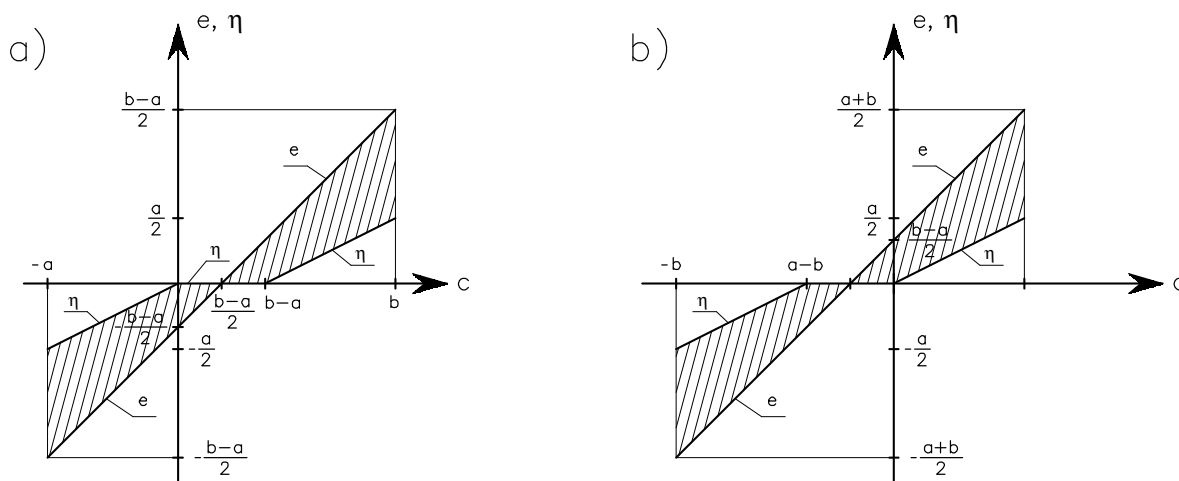
Biorąc pod uwagę geometryczne ograniczenia zasięgu pracy łożysk uzyskano – pokazane na rys. 7 jako zakreskowane – obszary możliwego położenia rzeczywistego mimośrodru oddziaływania.

Rys. 7. Dolne (η) i górne (e) oszacowanie zmienności rzeczywistego mimośrodru (obszar zakreskowany) w łożysku płaskim w funkcji przemieszczenia „c” lub „d”

We wszystkich przypadkach warunki stanu granicznego nośności zostały zachowane.
