DARIUSZ SOBALA, *d.sobala@prz.edu.pl*
MACIEJ KULPA, *kulpa@prz.edu.pl*
TOMASZ SIWOWSKI, *siwowski@prz.edu.pl*
Politechnika Rzeszowska

NAPRAWA STALOWYCH DŹWIGARÓW GŁÓWNYCH WIADUKTU METODĄ PROSTOWANIA TERMICZNEGO PO AWARII W TRAKCIE BUDOWY

REPAIR OF VIADUCT'S STEEL GIRDERS BY HEAT STRAIGHTENING AFTER THE FAILURE DURING CONSTRUCTION

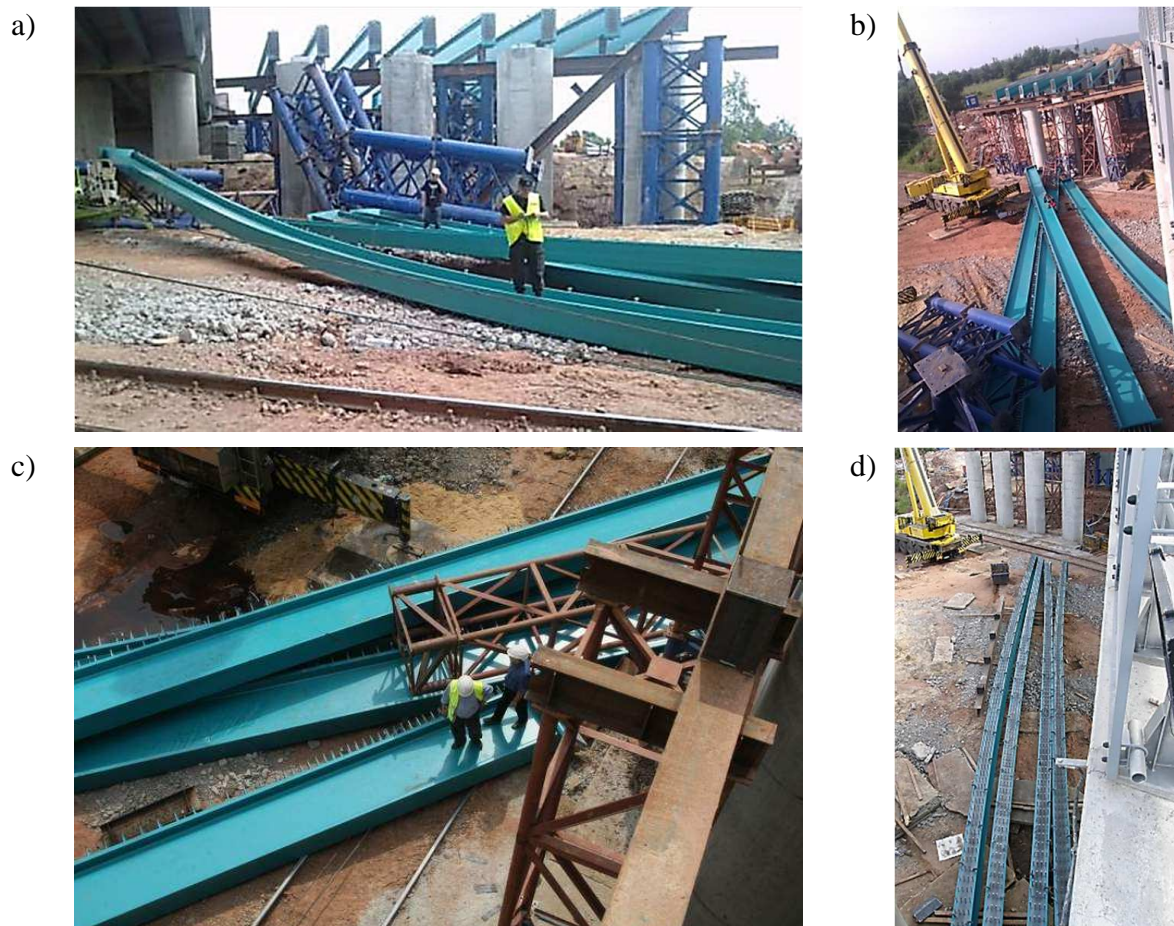
Po upadku z rusztowań dźwigary znajdowały się w pozycji bocznej na terenie, częściowo na poprzednio upadających dźwigarach oraz elementach podpór montażowych (fot. 1a-c). W czasie upadku dźwigary uderzały wzajemnie o siebie oraz o liczne elementy wyposażenia placu budowy (uszkodziły m.in. dźwig używany do ich montażu). Na dźwigary upadły również elementy podpór montażowych. Długie elementy dźwigarów pod wpływem upadku ze znacznej wysokości, zginania w trakcie i po awarii (głównie w kierunku słabszej osi równoległej do osi środkowej), pracy pod obciążeniem ciężarem własnym i innymi elementami w warunkach przypadkowego i relatywnie dużego rozstawu punktów podparcia zlokalizowanych na różnych poziomach oraz uderzeń kolejnych dźwigarów i elementów podpór montażowych doznały deformacji plastycznych oraz uszkodzeń lokalnych (deformacji, wgnieceń, ubytków materiału oraz wyłamania drobnych elementów). Uszkodzenia obejmowały dźwigary główne, sworznie i uchwyty montażowe pod deskowanie płyty.

Dźwigary, które uległy awarii w całości zostały podniesione, ustawione w pozycji pionowej na placu budowy (fot. 1d), rozcięte w miejscu spawanych styków warsztatowych i przewiezione do wytwórni w celu oceny ich stanu oraz przeprowadzenia naprawy. Niektóre elementy transportowe zostały poddane oczyszczeniu z powłok malarskich. Na tym etapie do nadzoru naukowego nad procesem naprawy dźwigarów włączony został zespół Politechniki Rzeszowskiej.

Fot. 1. Dźwigary bezpośrednio po awarii (a, b i c) oraz przygotowane do rozcięcia i transportu (d)

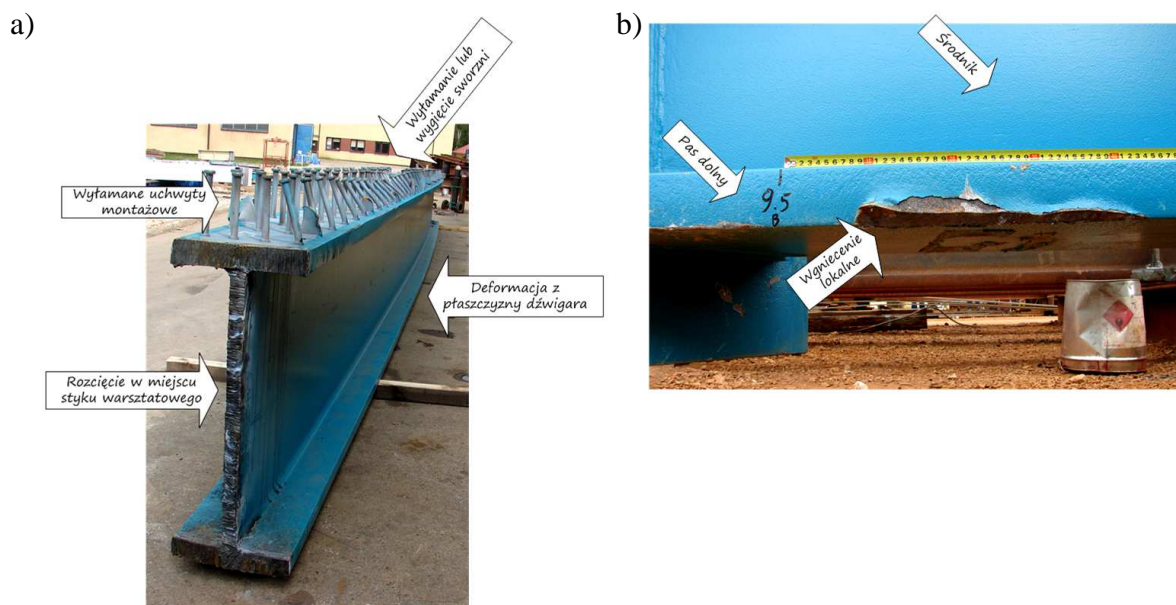
Fot. 2. Przykładowe uszkodzenia dźwigarów: a) deformacja dźwigara, wylamane lub pocięte uchwyty montażowe oraz sworznie, b) lokalne wgniecenie krawędzi pasa dolnego

- wymianie uszkodzonych sworzni i uchwytych montażowych (fot. 2a) na nowe;
- naprawie uszkodzeń lokalnych (niewielkich wgniecień lub nieciągłości – np. fot. 2b) przez wyszlifowanie, nacięcie, napawanie materiału oraz ponowne wyszlifowanie;
- prostowaniu termicznym dźwigarów wraz ze sporządzeniem karty naprawy dokumentującej miejsca, czas i temperaturę grzania naprawianego elementu (rys. 1 i fot. 3).

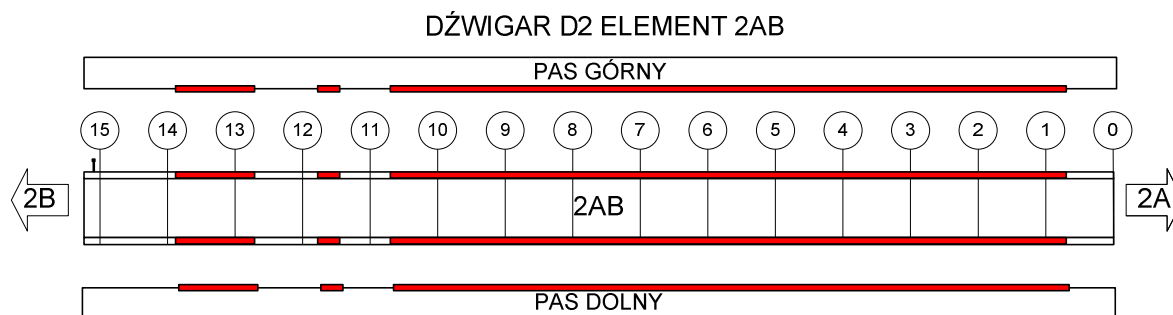
Rys. 1. Przykładowy schemat nagrzewania w trakcie prostowania termicznego dla pojedynczego elementu

na temat koniecznego zakresu naprawy. Dane te zostały zgromadzone w etapie 1 naprawy (po przeprowadzeniu pomiarów i badań), a sam parametry procesu były ustalane indywidualnie (rys. 1 i tab. 2) dla każdego uszkodzenia wg określonych przez nadzór naukowy zasad ramowych podanych w programie wykonawcy.

Element D2	Czasy grzania [min]			Temperatury grzania [°C]	
	Min.	Maks.	Całkowity	Min.	Maks.
1AB	5	18	116	400	463
2AB	5	14	238	400	468
3AB	6	20	295	400	515
4AB	735	1202	312	400	493
Dopuszczalne	—	—	—	350	650

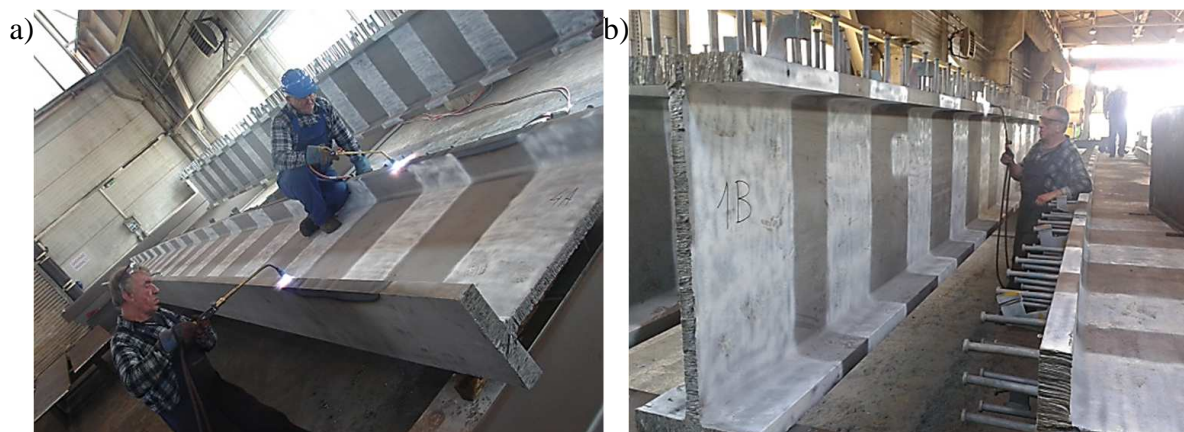
Fot. 3. Prostowanie termiczne: a) wspomagane ciężarem własnym dźwigara, b) bez wspomagania – dźwigar w pozycji pionowej

Przy tego typu naprawach zwykle stosuje się wspomaganie mechaniczne procesu prostowania termicznego. W przypadku omawianej naprawy, ze względu na znaczne gabaryty prostowanych elementów, nie stosowano wspomaganie mechanicznego prostowania poza wykorzystaniem ciężaru własnego dźwigarów.

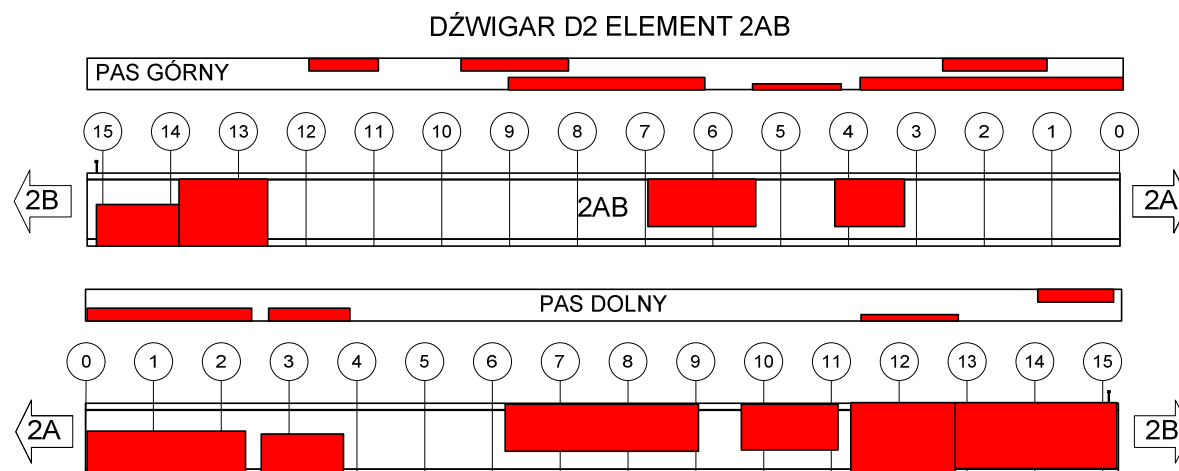
Rys. 2. Przykładowy schemat rozmieszczenia obszarów poddanych badaniom metodą magnetyczno-proszkową dla pojedynczego elementu
