Politechnika Śląska w Gliwicach

STAN TECHNICZNY CENTRUM HANDLOWO-USŁUGOWEGO PO 37 LATACH NIEUŻYTKOWANIA

TECHNICAL CONDITION OF SHOPPING CENTRE AFTER 37 YEARS WITHOUT UTILIZATION

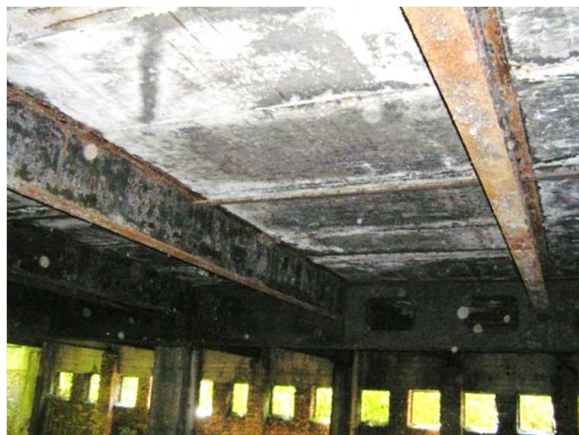
W wyniku przeglądu szkieletu stalowego stwierdzono liczne ślady korozji na większości elementów konstrukcyjnych. Oględziny wykazały, że na elementach, które w przeszłości były zabezpieczane powłokami z farb antykorozyjnych, korozja ma charakter powierzchniowy. Podobnie, ślady korozji noszą śruby w połączeniach elementów konstrukcyjnych. W stosunkowo najgorszym stanie są podciąg i żebra stropu pierwszej kondygnacji pawilonu południowego (rys. 3), które nie były zabezpieczone antykorozyjnie w tym samym okresie, co pozostałe elementy.

Rys. 3. Korozja żeber stropu pierwszej kondygnacji – pawilon południowy

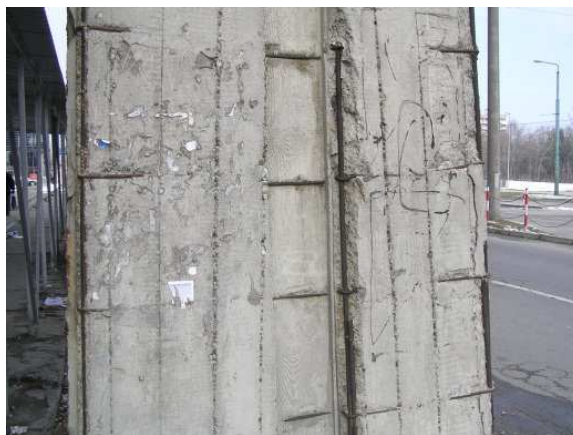
Rys. 4. Uszkodzenia dwukondygnacyjnego słupa żelbetowego – pawilon północny

Główne słupy nośne w pawilonie północnym wykazują liczne spękania i odpadanie otuliny betonu spowodowane korozją zbrojenia głównego oraz strzemion (rys. 4). W badaniach wykazano wykonanie tych słupów z betonu klasy C25/30, to jest znacznie powyżej projektowanych parametrów ($R_w = 170 \text{ kG/cm}^2$).

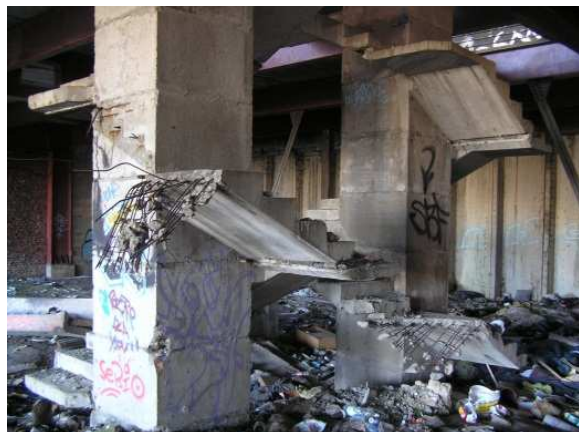
Rys. 5. Uszkodzone biegi schodowe – pawilon północny

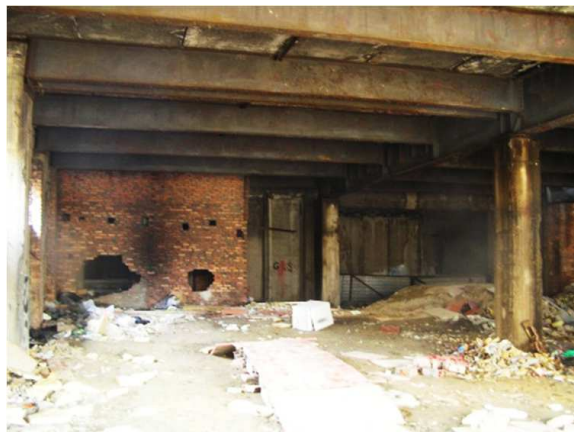
Rys. 6. Widok pierwszej kondygnacji pawilonu południowego

Jedynie elementy murowane z cegły znajdują się w obiekcie w poziomie pierwszej kondygnacji oraz w poziomie trzeciej kondygnacji, jako zwieńczenia obudów szybów dźwigowych. Stan techniczny murowanych ścian określono jako zróżnicowany. Największe obawy budzi stan ściany w północnej części obiektu (rys. 6). Z uwagi na jej wymiary geometryczne, brak usztywnień oraz duże otwory wykute w dolnej części, stateczność tej ściany jest zagrożona.

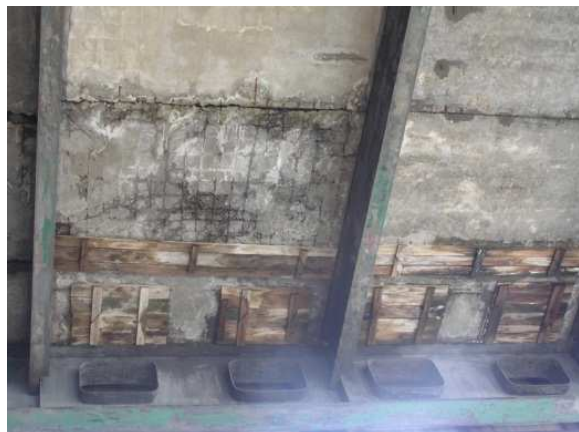
Ze wszystkich elementów konstrukcyjnych, stan techniczny żelbetowych płyt stropowych budzi największe zastrzeżenia. Płyty te noszą ślady uszkodzeń będących wynikiem wad i błędów na etapie produkcji i montażu oraz niekorzystnych warunków, w których stropy znajdowały się po wstrzymaniu robót budowlanych. Podstawowe wady płyt, wynikające z niedokładności ich wykonania w zakładzie prefabrykacji, to: rakowaty beton i zbyt mała otulina prętów zbrojeniowych (rys. 7), niedokładności wymiarowe oraz niewłaściwie zatarta powierzchnia górna. W wyniku błędów w trakcie montażu płyt na obiekcie, niektóre z nich mają zbyt małe głębokości oparcia na podporach, a ubytki betonu wypełniano deskami. W miejscach, w których planowano przejście przewodów instalacyjnych przez strop, powinny się znaleźć płyty uzupełniające SU, jednakże w większości przypadków płyt tych nie ma lub pozostawione otwory mają niewłaściwe wymiary. W trakcie wizji lokalnej stwierdzono również, że część płyt jest zarysowanych, a kilka wręcz pękniętych (rys. 8). Na dolnych

powierzchniach niektórych płyt widoczne są białe naloty soli wapnia, wymytych przez penetrującą przez beton wodę. Do degradacji betonu i korozji stali zbrojeniowej w przedmiotowych płytach znacząco przyczynia się permanentne zalewanie wodą deszczową, tworzącą na źle nachylonej powierzchni bezodpływowe kałuże, co dodatkowo skutkuje przemarzaniem w okresie zimowym. O skali zjawiska mogą świadczyć mchy, które lokalnie wyrosły na znacznej powierzchni stropu. W podobnym stanie są płyty świetlika wykonanego w poziomie stropu nad drugą kondygnacją, w części środkowej pawilonu południowego.

Rys. 7. Uszkodzenia żelbetonowych płyt stropowych – pawilon północny

Zgodnie z wynikami badań sklerometrycznych, beton z jakiego wykonano prefabrykowane płyty stropowe ma parametry nieco poniżej klasy wytrzymałościowej C12/15, nie spełniając tym samym warunków projektowych ($R_w = 200 \text{ kG/cm}^2$).

- konieczność minimalizacji obciążenia użytkowego,
- zalecenie wykonania ścian osłonowych jako samonośnych (na niezależnych fundamentach),
- konieczność demontażu istniejących płyt stropowych i wykonania nowego stropu żelbetowego, najlepiej jako zespolonego z istniejącą konstrukcją stalową (co znacznie poprawiłoby sztywność i stateczność konstrukcji),
- konieczność wykonania niezbędnych stężeń szkieletu stalowego,
- zmiana konstrukcji dachu na lekkie pokrycie.

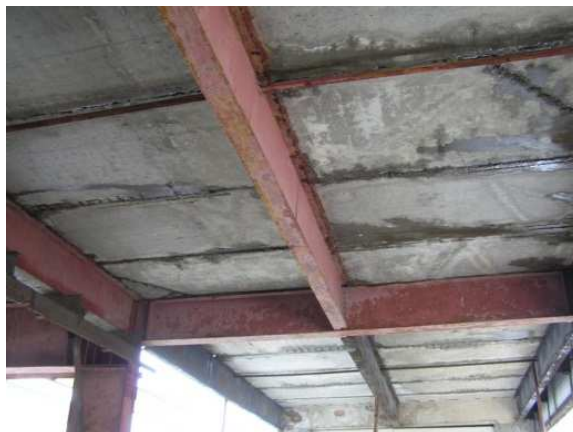
Rys. 8. Pęknięte płyty stropowe – pawilon południowy
