STAN AWARYJNY WIADUKTU KOLEJOWEGO W BYDGOSZCZY

STATE OF EMERGENCY OF RAILWAY VIADUCT IN BYDGOSZCZ

Streszczenie W pracy przedstawiono opis stanu awaryjnego wiaduktu kolejowego. Omówiono wyniki badań in situ oraz teoretycznych analiz statyczno-wytrzymałościowych ponad 100-letniego obiektu. Przedstawiono wnioski i zalecenia dotyczące doraźnego zabezpieczenia obiektu oraz warunki jego dalszej eksploatacji.

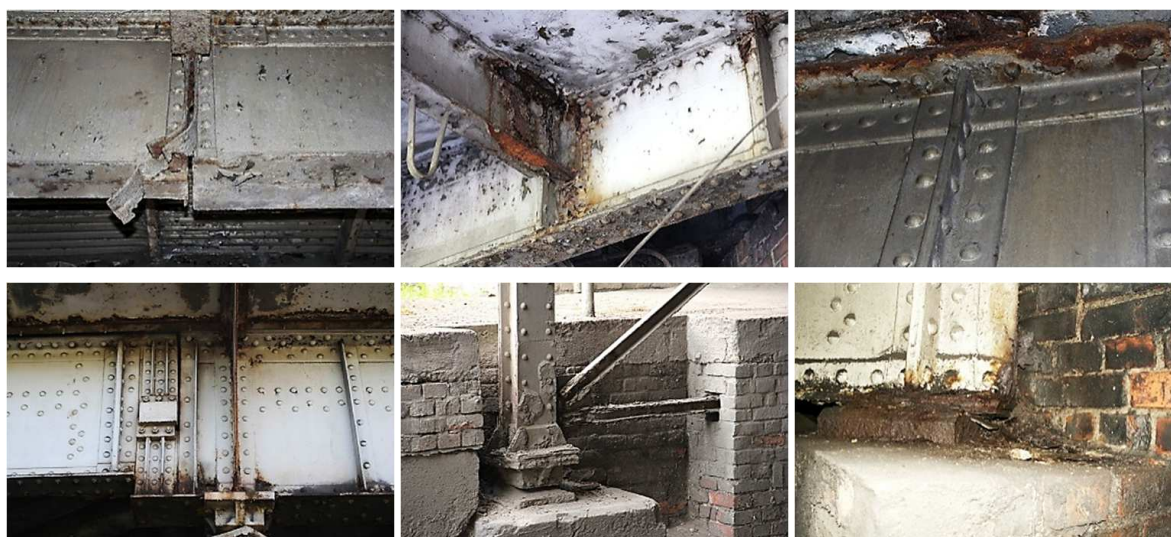
- znaczna korozja dźwigarów głównych, poprzecznic, podłużnic oraz blach nieckowych, szczególnie nasilona w obrębie połączeń podłużnic z poprzecznicami, poprzecznic z dźwigarami głównymi, pasów górnych podłużnic i poprzecznic oraz pasów dźwigarów głównych,

- lokalne znaczne odkształcenia i ubytki pasów dolnych dźwigarów głównych powstałe w wyniku uderzeń pojazdów drogowych poruszających się po drodze pod obiektem,

- lokalne znaczne uszkodzenia – ubytki i odkształcenia elementów konstrukcyjnych powstałe w wyniku działań wojennych,
- lokalne ubytki łączników – nitów w konstrukcji,

Rys. 3. Uszkodzenia konstrukcji przeseł – mechaniczne uszkodzenia dźwigarów w obrębie przegubu oraz korozja elementów pomostu, dźwigarów głównych oraz podpór

Stwierdzone uszkodzenia są wynikiem 120-letniej eksploatacji obiektu, zaniedbań w bieżącym utrzymaniu i konserwacji obiektu oraz procesów starzenia się i degradacji stali.

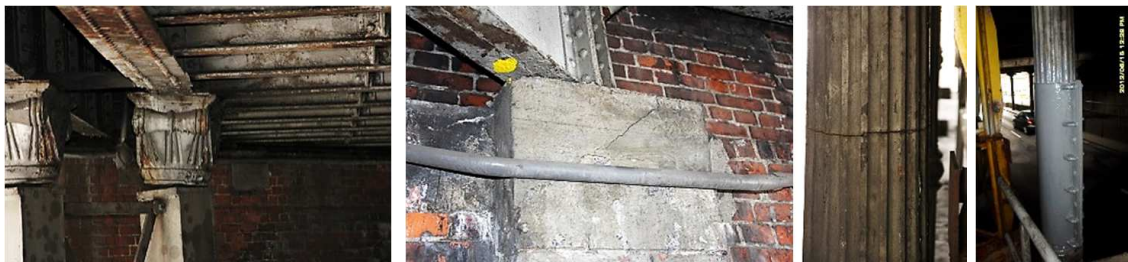
- korozja i lokalne uszkodzenia łożysk stalowych,
- pęknięcia ciosów łożyskowych świadczące o ich przeciążeniu,
- uszkodzenia – pęknięcia i deformacje słupów i głowic filarów świadczące o ich przeciążeniu,

Rys. 4. Uszkodzenia konstrukcji podpór – pęknięcia i deformacje słupów i głowic filarów, pęknięcia ciosu podłożyskowego

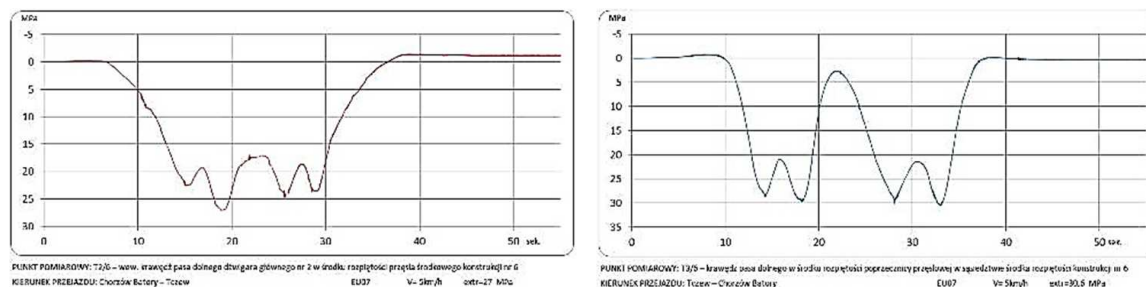
Podczas badań in situ przeprowadzono także testy dynamiczne. Z uwagi na stan techniczny konstrukcji oraz wprowadzone ograniczenia torowe badania prowadzono podczas przejazdów odpowiednich pojazdów taboru kolejowego z prędkościami $V = 10$ i 20 km/h. Na rys. 7 przedstawiono reprezentatywne wyniki zarejestrowanych przebiegów odkształceń/naprężeń w pasach dolnych dźwigara głównego i poprzecznic konstrukcji nr 6 wiaduktu. W pasie dolnym dźwigara uzyskano z pomiarów ekstr $\sigma_{\text{pom}} = 27,0$ MPa, podczas gdy wartość uzyskana z symulacji przejazdu lokomotywy w modelu obliczeniowym wyniosła ekstr $\sigma_{\text{teor}} = 31,0$ MPa. Dla poprzecznic, przy tym samym teście, uzyskano odpowiednio: ekstr $\sigma_{\text{pom}} = 30,6$ MPa, ekstr $\sigma_{\text{teor}} = 32,0$ MPa.

Rys. 7. Zarejestrowane przebiegi wartości odkształceń/naprężeń podczas wolnych przejazdów taboru kolejowego w pasach dolnych dźwigara głównego oraz poprzecznic konstrukcji nr 6

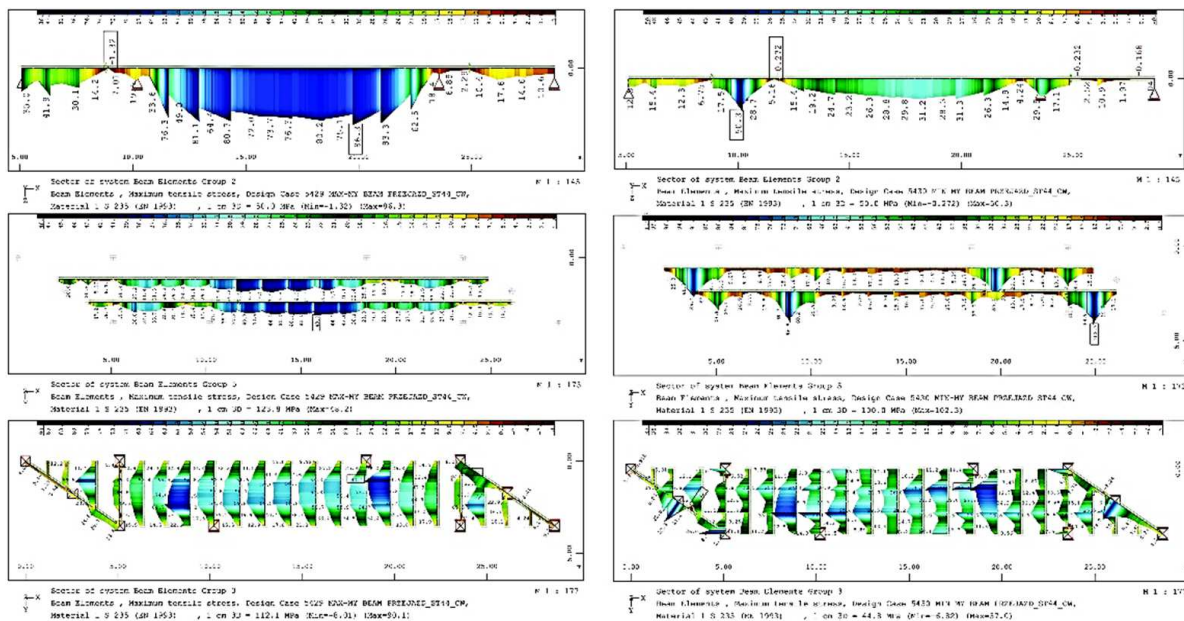
Wyniki przeprowadzonych obliczeń statyczno-wytrzymałościowych wykazały, że wszystkie konstrukcje przedmiotowego obiektu praktycznie nie spełniają wymagań nośności żadnej klasy obciążenia ruchomego wg PN-85/S-10030.

Przekroczenia naprężeń uzyskuje się zarówno w dźwigarach głównych jak i elementach pomostu (podłużnicach i poprzecznicach). Podobna sytuacja ma miejsce w przypadku ruchu taboru kolejowego – analizy wykazały, że nie ma możliwości bezpiecznej eksploatacji obiektu dla ruchu ciężkich lokomotyw typu EP09, EU07, SM42 i ST44 konstrukcji wiaduktu. Jedynie na konstrukcji nr 1 w torze nr 221 dopuszczono ruch lokomotyw EP09, EU07, SM42 i wagonów o nacisku do 200 kN przy ograniczeniu prędkości poruszającego się taboru do $V_{max} = 10$ km/h.

Rys. 8. Obwiednie naprężeń w pasach dźwigarów głównych, podłużnic i poprzecznic konstrukcji nr 6

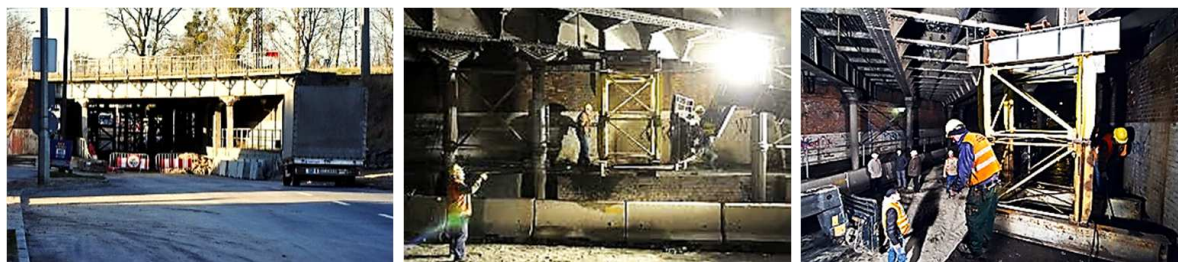
Rys. 9. Zabezpieczenie obiektu – tymczasowe podparcie konstrukcji przęseł [7].

Bez wprowadzenia dodatkowych zabezpieczeń nie było możliwości dalszej eksploatacji obiektu pod ciężkim taborem kolejowym. W celu możliwości utrzymania ruchu kolejowego na tak ważnym węźle i odcinku linii zalecono tymczasowe podparcie konstrukcji (rys. 9).

Wiek obiektu, jego stan techniczny, aktualna nośność oraz właściwości materiału konstrukcyjnego (szczególnie kruchość stali) jednoznacznie wskazują na konieczność przebudowy obiektu.
