DEFEKTY BETONOWANIA SŁUPA PODPORY MOSTU, JEGO STAN AWARYJNY I POAWARYJNA ODBUDOWA

DEFECT OF CONCRETING OF SUPPORT OF BRIDGE, HIM EMERGENCY STATE AND AFTER EMERGENCY RENEWAL

Streszczenie Opisano rozwiązanie konstrukcyjne odbudowy zniszczonego powodzią mostu na miejscowej drodze. Wada betonowania słupa powstała w czasie budowy, okazała się przyczyną stanu awaryjnego.

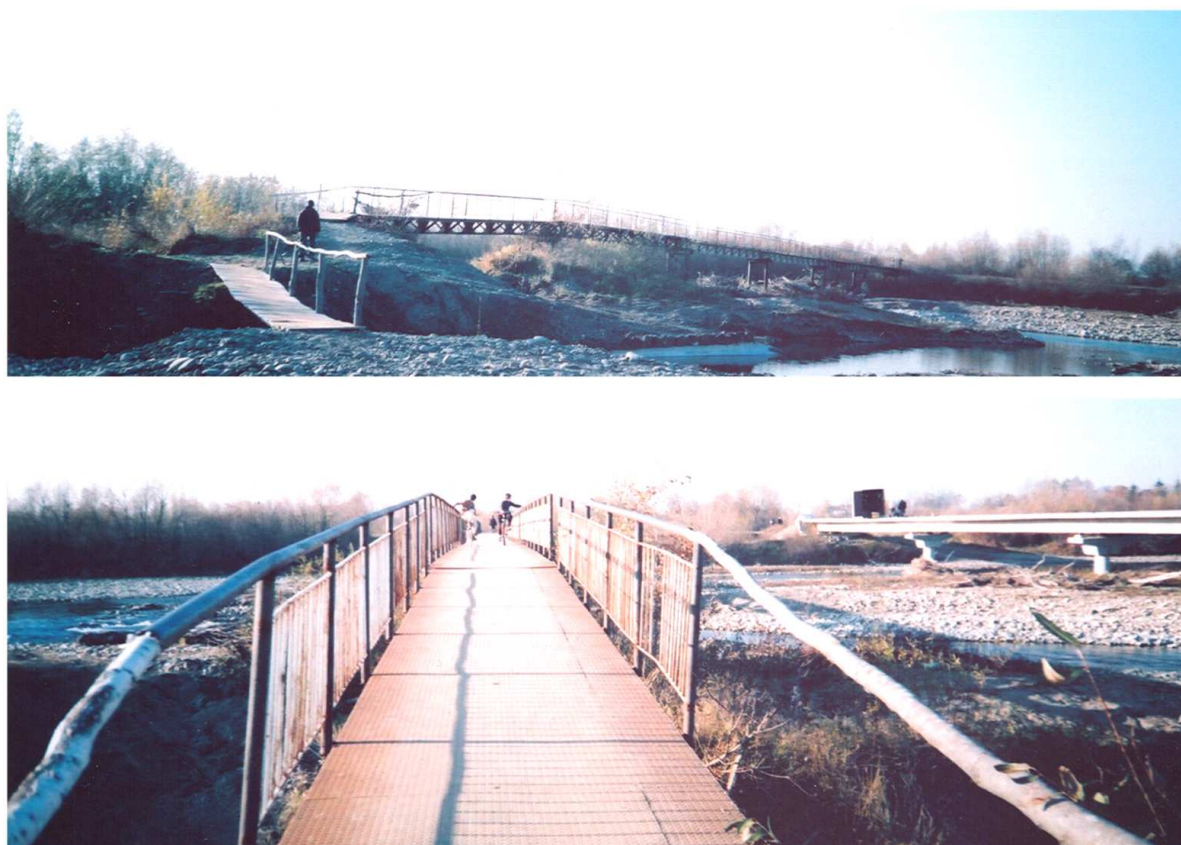
Kładki były wznoszone wcześniej przez lokalną ludność bez dokumentacji projektowej i pozwoleń z zastosowaniem różnych materiałów i rozwiązań konstrukcyjnych. Podczas powodzi wiele tych obiektów zostaje zniszczonych lub poważnie uszkodzonych. W roku 2008 w katastrofalnej powodzi w Zachodniej Ukrainie zostało uszkodzonych 60 takich mostów. Jeden z uszkodzonych obiektów przedstawiono na rysunku 1.

Rys. 1. Widok ogólny istniejącego mostu

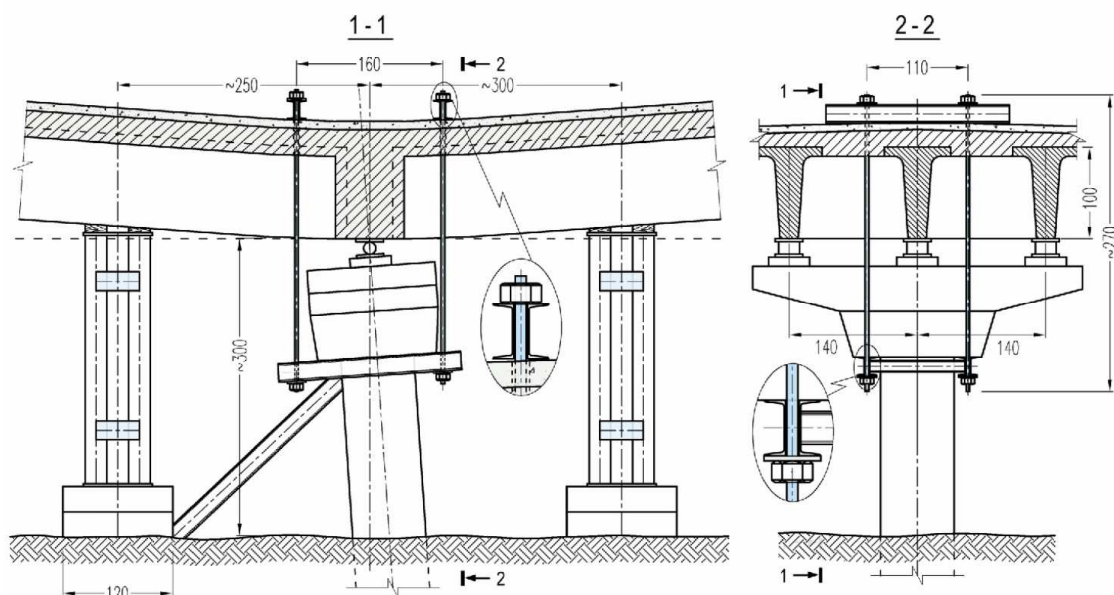
W badaniu podpory numer 3 (rys. 2) po ustawieniu nad nią ciężarówki w ciągu 20 minut nastąpiło osiadanie o wartości 3,5 cm, a jej nadziemna część wychyliła się w płaszczyźnie mostu w kierunku podpory numer 4 o $2,0 \div 2,5$ cm. Dalsze obciążanie zostało przerwane, a obciążenie pierwszego etapu zdjęte z podpory. Pomimo tego odkształcenie nadal rosło pod działaniem obciążeń własnych konstrukcji i w ciągu kilku godzin osiadania osiągnęły wartości 35-40 cm z nachyleniem nadziemnych części w płaszczyźnie mostu do $20 \div 22$ cm. W tym czasie w przylegających do podpory sąsiadujących przęsłach zostały wprowadzone tymczasowe metalowe podpory (rys. 5), na które były przekazywane reakcje z przęsła. Dalsze wychylanie podpory 3 zostało zatrzymane. Zaistniała sytuacja awaryjna wymagała ustalenia przyczyn i likwidacji jej skutków.

Rys. 5. Zmiana położenia podpory N3 po osiadaniu

a następnie osiadanie zatrzymało się. Defekt słupa podporowego doprowadził do stanu awaryjnego całej podpory i opartych na niej przęseł praktycznie ukończonego mostu co doprowadziło do katastrofy (rys. 5). Zaistniałe okoliczności wymagały podjęcia działań w celu likwidacji sytuacji awaryjnej i poawaryjnej odbudowy uszkodzonej części mostu.

W celu ustalenia przyczyny osiadania zdecydowano się na odkopanie podziemnej części podpory do obszaru zniszczonego. Przed odkryciem zdeformowanej podpory zamocowano ją dodatkowo za pośrednictwem systemu podwieszonego opartego na tymczasowych podporach przęsła. (rys. 5).

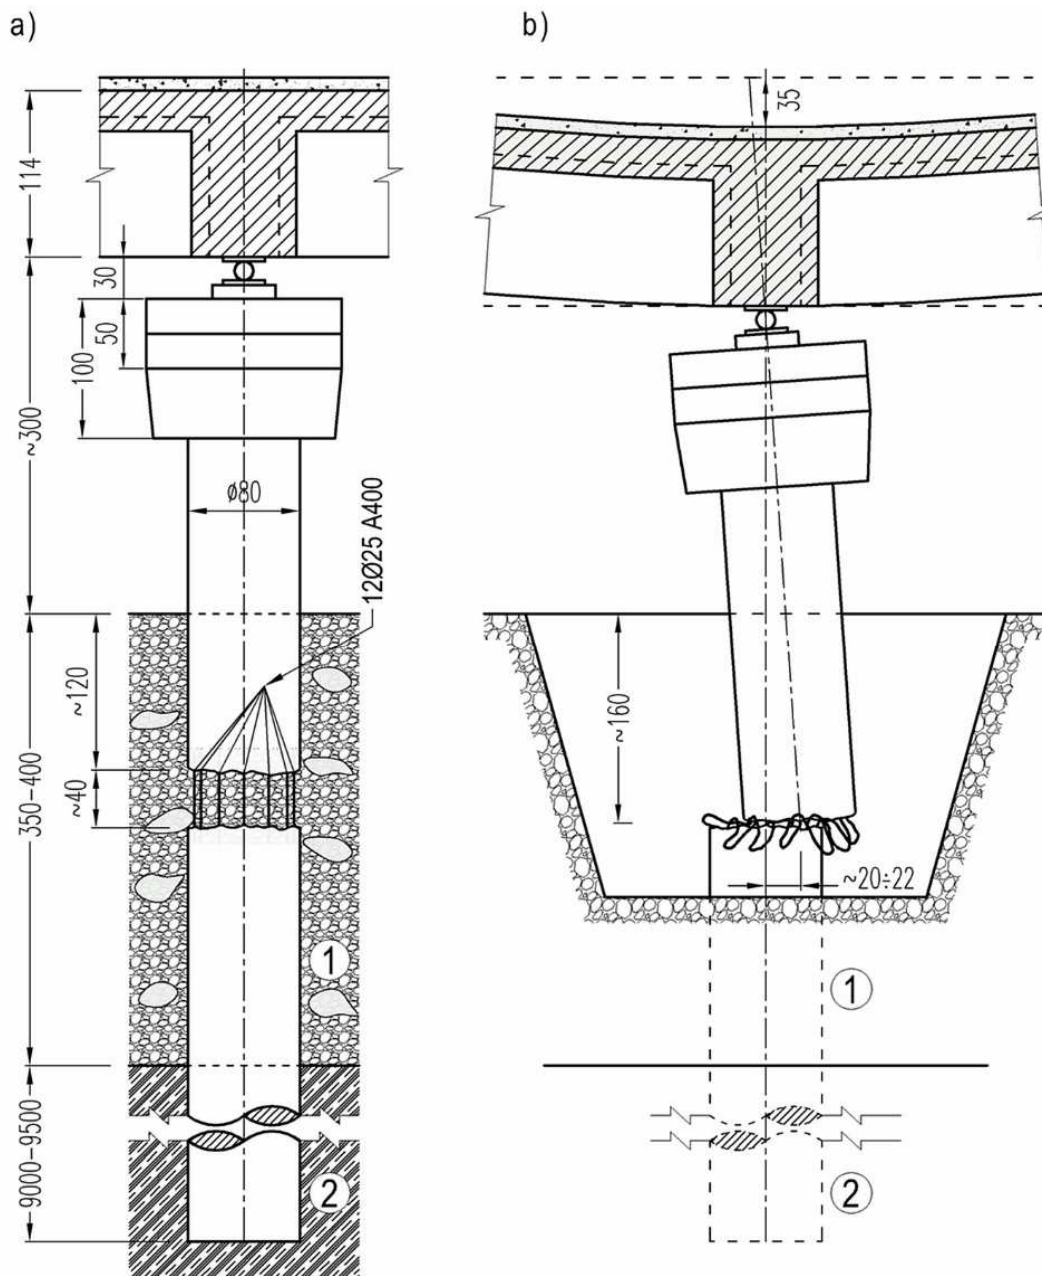
Po wykonaniu odkrywki na głębokości ok. 1,60 m od powierzchni terenu ujawniono lokalne zniszczenie słupa podporowego. W zniszczonym przekroju stwierdzono resztki żwiru i piaszczystej gleby oraz pogniecione zbrojenie.

Ujawniony w trakcie oględzin charakter zniszczenia dowodzi, że jego przyczyną była obecność niezabetonowanego fragmentu słupa podporowego o wysokości $35 \div 40$ cm (rys. 6a). Najbardziej prawdopodobnym jest, że ten fragment otworu wiertniczego zamiast mieszanką betonową został przypadkowo wypełniony przez piaszczysto-żwirowy sypki grunt. Taka sytuacja może wystąpić w wyniku nieprzestrzegania wymagań technologii betonowania – nierównomierne wyciąganie obudowy i podawanie w otwór wiertniczy mieszanki betonowej. Przyspieszone wyciąganie rury i opóźnienia w dostarczaniu mieszanki betonowej lub jej chwilowy brak w obszarze obudowy powodują rozluźnienie ścian otworu wiertniczego, który w takiej sytuacji może zostać wypełniony gruntem rodzimym (rys. 6).

Pod obciążeniem nastąpiło wyboczenie prętów zbrojenia, grunt z niedobetonowanego przekroju został wyciśnięty, a pręty zostały zgniecione. Górna część podpory osiadła i wychyliła się z pionu. Ruch podpory trwał do momentu oparcia górnej części słupa na dolnej,

Rys. 6. Prawdopodobna wada betonowania słupa podpory (a) i jego położenie ujawnione po odkopaniu miejsca zniszczenia (b)

Prawdopodobną przyczyną stanu awaryjnego podpory i lokalnego zniszczenia słupa a w konsekwencji osiadania górnej części była wada betonowania podziemnej części słupa związana z technologią betonowania – za wczesne wyciągnięcie rury osłonowej i opóźnienie w podawaniu do strefy betonowania mieszanki betonowej spowodowało wypełnienie pustej strefy części wierzonej pali gruntem piaszczysto-żwirowym zamiast mieszanką betonową.

Ujawniona wada betonowania słupa podpory świadczy o tym, że przy wykonywaniu pali wierconych i słupów według technologii „Bauer” w sypkich gruntach piaszczysto-żwirowych koryt rzek konieczne jest unikanie możliwości wpadnięcia ich w wiercony otwór i rzetelne kontrolowanie rur osłonowych, szybkości i ilości podawanej mieszanki betonowej.

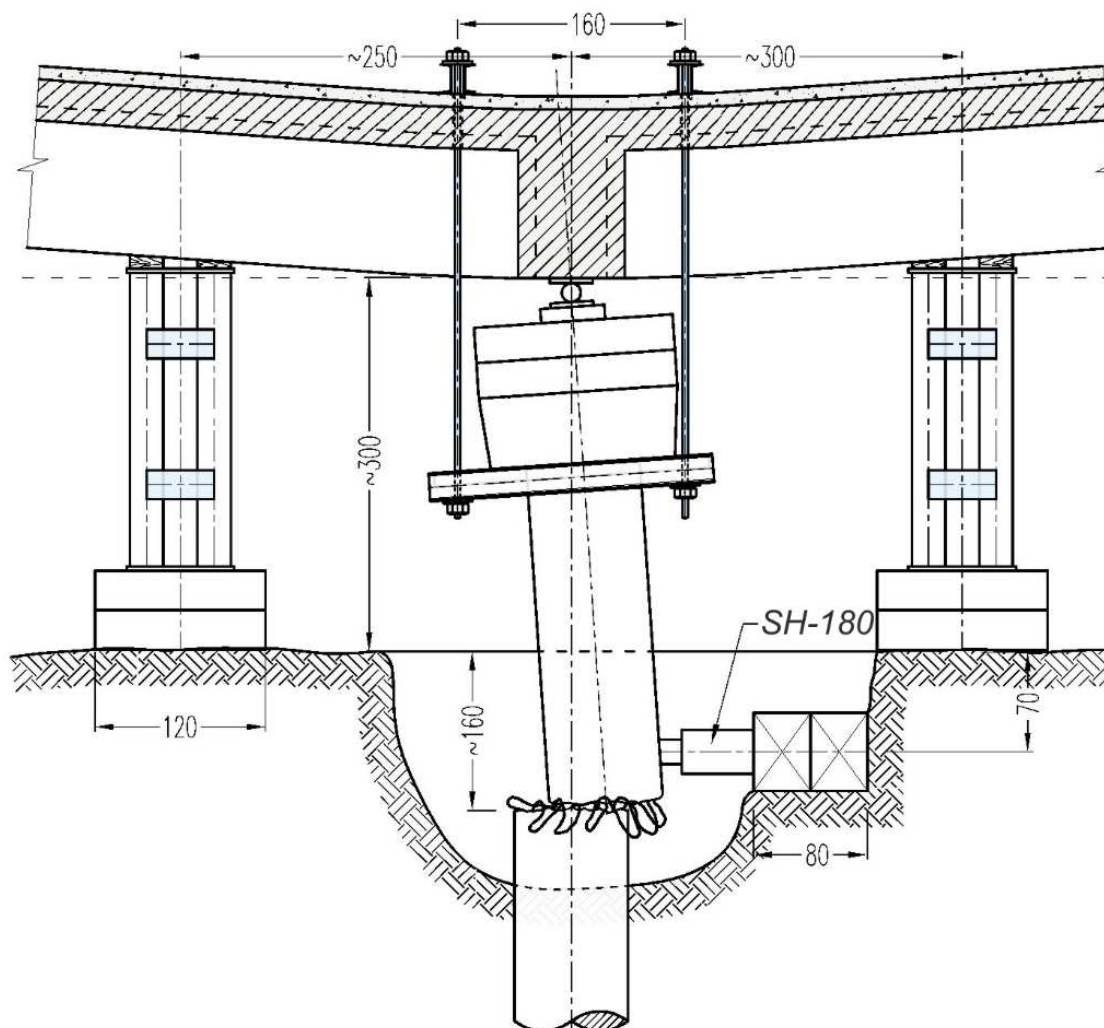
Rys. 7. Prostowanie górnej części podpory przy użyciu siłowników hydraulicznych SH

Poawaryjna odbudowa uszkodzonego obiektu obejmowała wyprostowanie pochylonej podpory, wzmocnienie słupa i podniesienie ustroju nośnego nad podporą do projektowanej rzędnej i oparcie go na łożyskach umieszczonych pod każdą belką. Prostowanie podpory

wykonano poprzez przyłożenie poziomej siły z siłownika przyłożonego bezpośrednio do prostowanej podpory oraz bloków betonowych (rys. 7).

Przesunięcie poziome dolnej części prostowanej podpory wystąpiło przy sile 360 kN, która była praktycznie stała do osiągnięcia położenia pionowego przez podporę. W czasie tej operacji zbrojenie słupa nie było rozcięte a położenie względem osi łożysk było utrzymywane wcześniej wykonanym podwieszonym systemem zabezpieczającym (rys. 5).

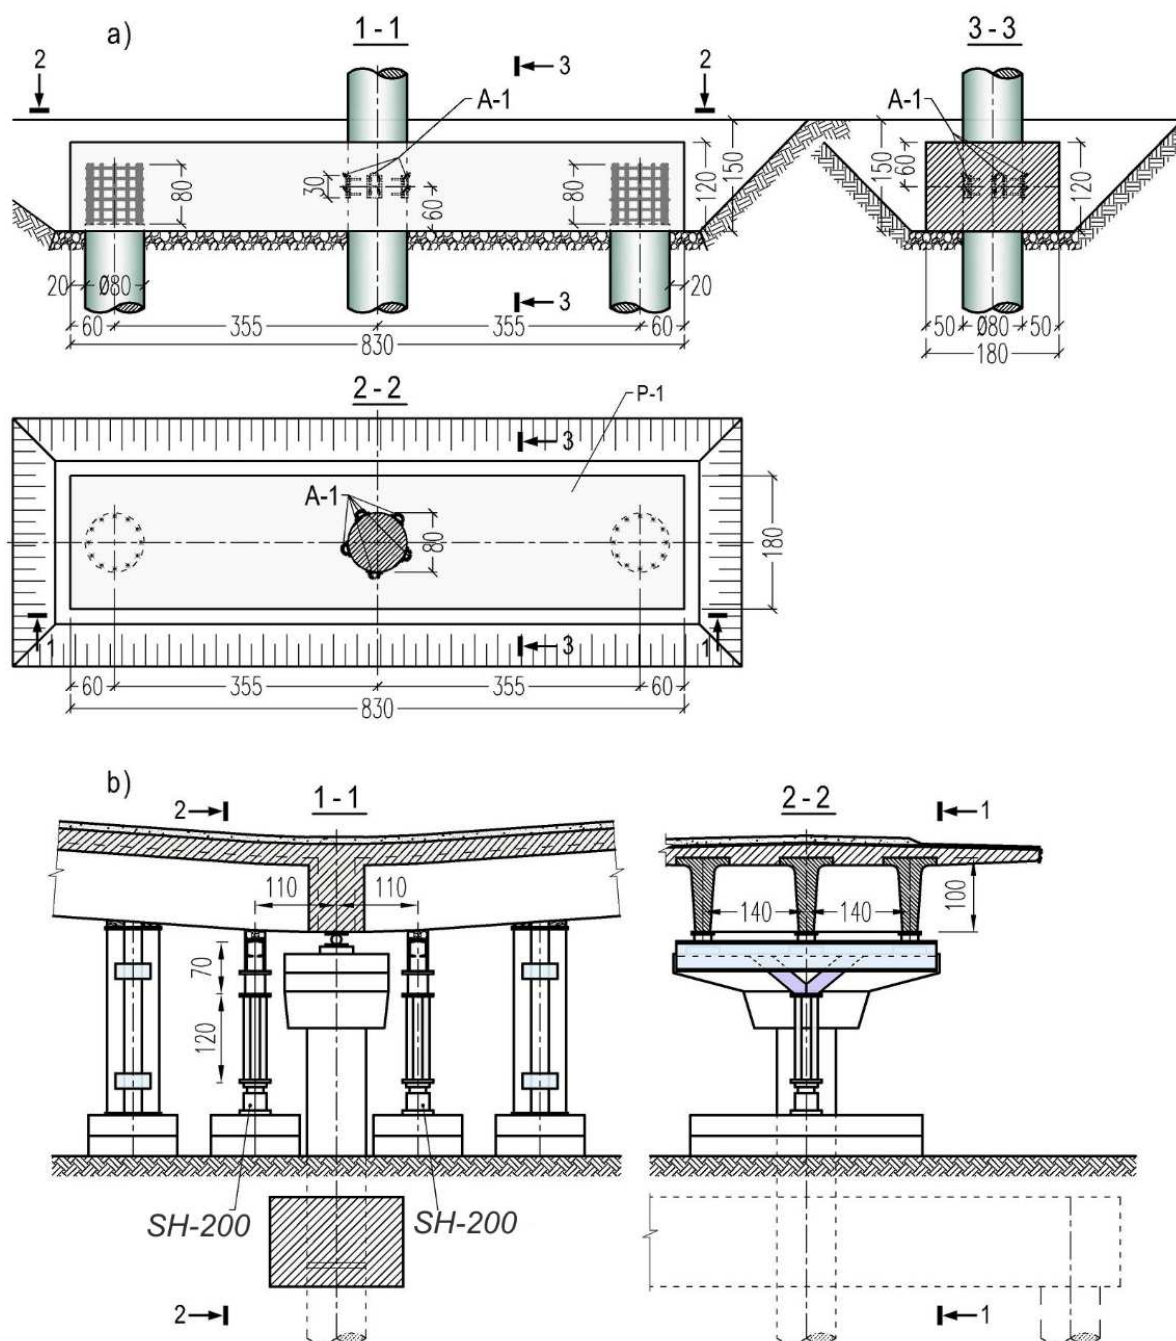
Rys. 8. Awaryjne wzmocnienie podpory (a) i podniesienie ustroju nośnego do położenia projektowego (b)

W drugim etapie prac naprawczych wykonano wzmocnienie podpory. Po obu zewnętrznych stronach podpory wykonano dwa wiercone pale o średnicy 80 cm zagłębione w gruncie do głębokości 6,0 m, które nie zmniejszały światła obiektu. Zostały one połączone monolitycznie oczepem żelbetowym, który obejmował również słup w miejscu złamania (rys. 8). Aby zapewnić niezawodne połączenie słupa z oczepem i zapobiec poślizgowi zastosowano specjalnie zaprojektowane kotwy klejone A-I z pętlami

Zastosowane rozwiązanie prostowania górnej części podpory z użyciem podnośników hydraulicznych okazało się skuteczne i proste w wykonaniu. Wzmocnienie słupa podpory z zastosowaniem pali wierconych zapewniło uzyskanie pełnej nośności i normalnych warunków eksploatacji obiektu.
