## STANY AWARYJNE MUROWANYCH NABRZEŻY ODRY WE WROCŁAWIU

**Streszczenie:** W pracy przedstawiono systematykę uszkodzeń oraz metodykę oceny stanu technicznego murowanych nabrzeży rzeki Odry w centrum Wrocławia opracowane na potrzeby projektu „Modernizacja Bulwarów Odry Śródmiejskiej we Wrocławiu”, stanowiącego część programu unowocześnienia Wrocławskiego Węzła Wodnego. Zaproponowano hierarchiczną, 2-poziomową klasyfikację uszkodzeń konstrukcji nabrzeży Odry oraz 6-stopniową skalę ocen ich stanu technicznego, uwzględniającą zaawansowanie procesów degradacyjnych, a także zakres niezbędnych działań rehabilitacyjnych. Praktyczne zastosowania opracowanych rozwiązań zaprezentowano na przykładzie trzech odcinków murowanych nabrzeży Odry.

### EMERGENCY CONDITIONS OF MASONRY EMBANKMENTS OF THE ODRA RIVER IN WROCLAW

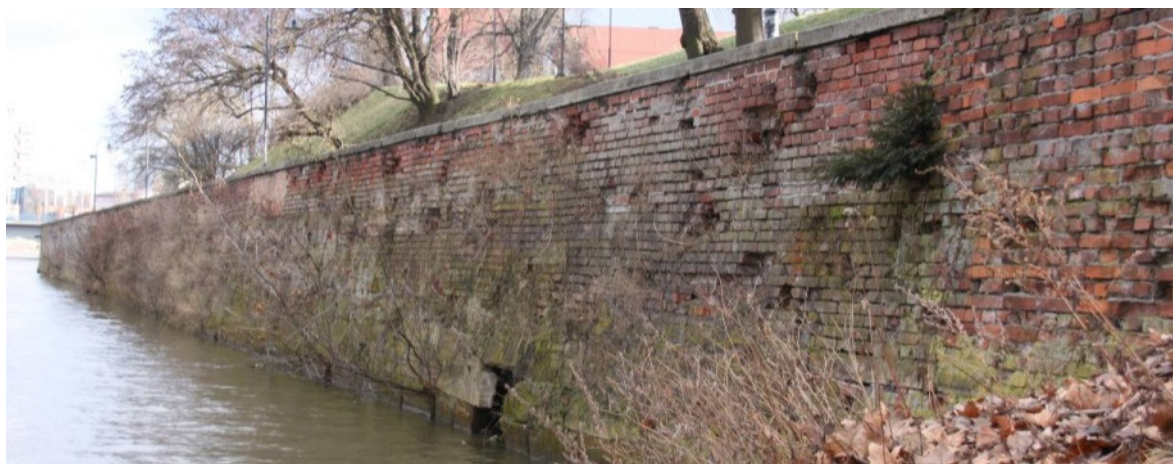
Rys. 1. Nabrzeże Odry w rejonie Wzgórza Polskiego przed rozpoczęciem przebudowy; widoczne uszkodzenia w postaci destrukcji i ubytków materiału oraz zanieczyszczeń organicznych

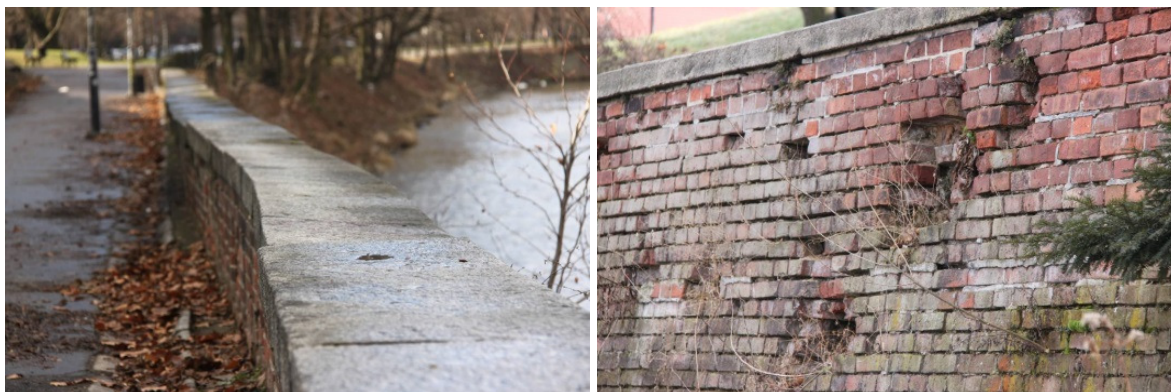
Typowe uszkodzenia rozpatrywanego odcinka nabrzeża pokazano na rys. 2, 3 oraz 4. W trakcie badań diagnostycznych stwierdzono odspojenie zewnętrznej warstwy muru od głównej części korpusu oraz przedawaryjny stan tej części konstrukcji. Znalazło to pełne potwierdzenie w czasie przebudowy, gdyż doszło do samoczynnego zniszczenia (zawalenia się) zewnętrznej części muru na znacznej długości (rys. 4, po lewej). W wyniku podjętych robót budowlanych na całym rozpatrywanym odcinku odtworzono zewnętrzną część konstrukcji w formie żelbetowej ściany z okładziną ceglana (rys. 4, po prawej).

Rys. 2. Nabrzeże Odry w rejonie Wzgórza Polskiego: deformacja murowanej balustrady wraz z zewnętrzną warstwą korpusu (po lewej), destrukcja i ubytki materiału (po prawej)

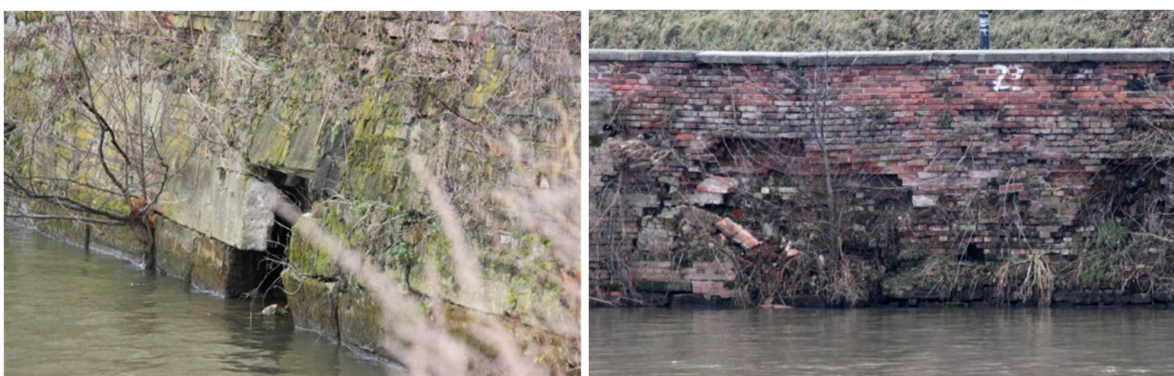
Rys. 3. Nabrzeże Odry w rejonie Wzgórza Polskiego: ubytki materiału oraz zanieczyszczenia organiczne – wegetacja roślin (po lewej), lokalne zniszczenia zewnętrznej warstwy muru (po prawej)

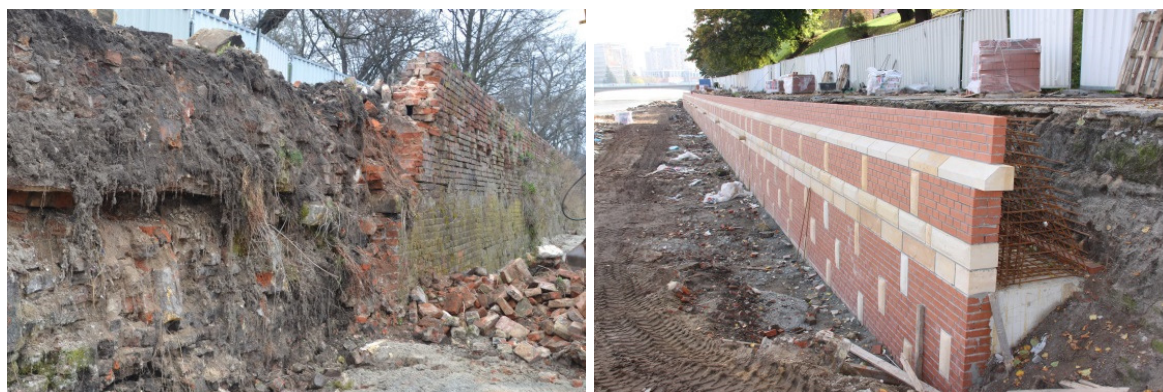
Rys. 4. Nabrzeże Odry w rejonie Wzgórza Polskiego: zniszczenie zewnętrznej warstwy umocnienia (p lewej), nowa ściana żelbetowa z okładziną ceglana – stan w trakcie przebudowy (po prawej)

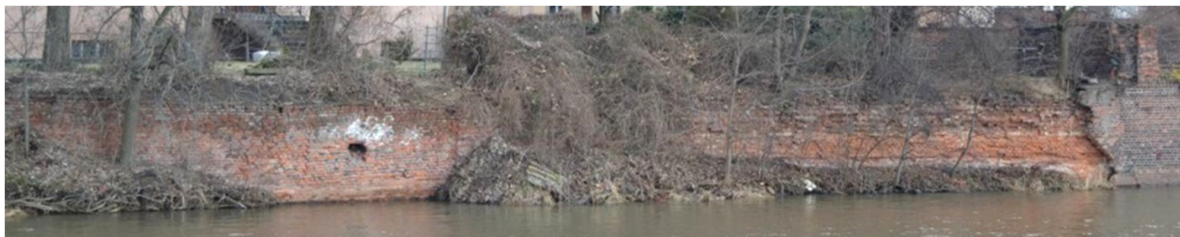
Usytuowany w pobliżu Mostu Tumskiego odcinek umocnień Ostrowa Tumskiego, mimo bardzo eksponowanej lokalizacji, należał do najbardziej zaniedbanych i znajdował się w stanie awaryjnym (rys. 5). Konstrukcja wykazywała pęknięcia znacznej rozwartości (rys. 6), a na całej powierzchni występowała intensywna destrukcja i rozległe ubytki materiału oraz deformacje (rys. 7). Przebudowa polegała na wymianie istniejącej konstrukcji murowanej na ścianę żelbetową z okładziną ceglana (rys. 8).

Rys. 5. Nabrzeże Odry w rejonie Mostu Tumskiego – widok ogólny przed rozpoczęciem prac budowlanych: rozległa destrukcja i ubytki materiału, deformacje, intensywna wegetacja drzew

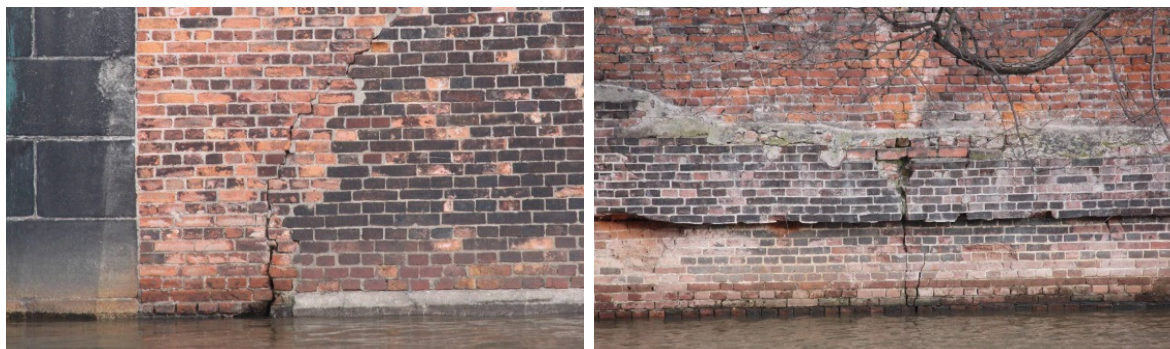
Rys. 6. Nabrzeże Odry w rejonie Mostu Tumskiego – pęknięcia konstrukcji korpusu

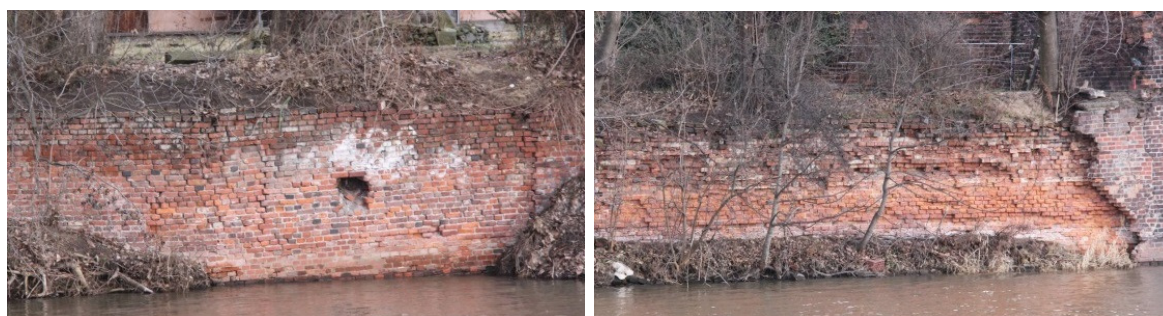
Rys. 7. Nabrzeże Odry w rejonie Mostu Tumskiego: zaawansowana destrukcja i rozległe ubytki materiału oraz deformacja całej konstrukcji

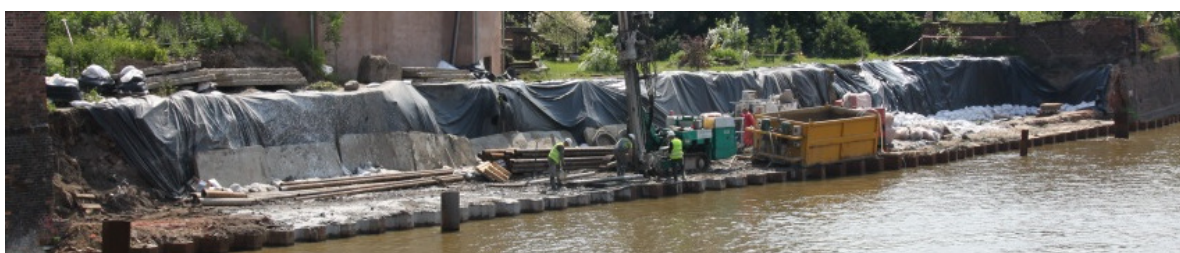
Rys. 8. Nabrzeże Odry w rejonie Mostu Tumskiego w trakcie przebudowy

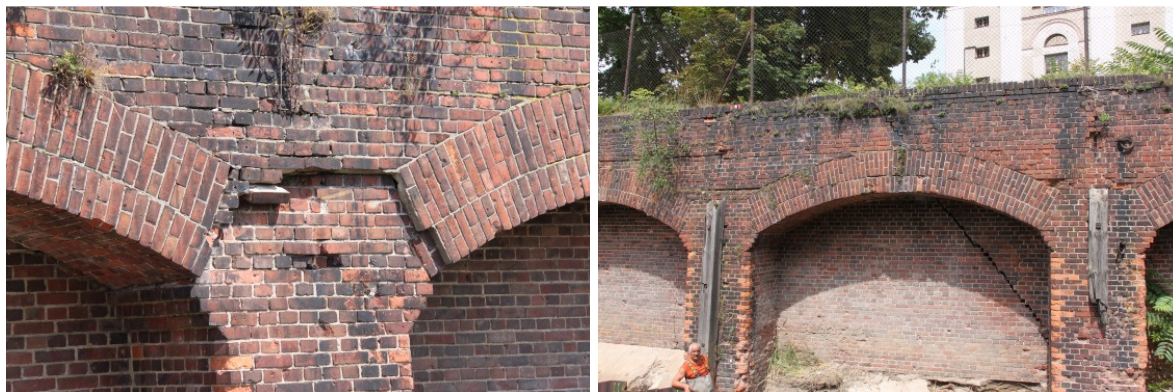
Rys. 10. Nabrzeże Odry w rejonie Mostu Sikorskiego: wzajemne przesunięcia (po lewej) oraz znacznej rozwartości pęknięcia elementów konstrukcji i zanieczyszczenia organiczne (po prawej)

Przed rozpoczęciem prac budowlanych zachodnia część rozpatrywanego odcinka umocnień prawego nabrzeża Odry znajdowała się w bardzo złym stanie technicznym – ocenionym jako awaryjny, co zilustrowano na rys. 10–12. Szczególnie niebezpieczne były uszkodzenia stwierdzone w środkowej części konstrukcji (rys. 10 oraz 11), które powodowały bezpośrednie zagrożenie katastrofą i tym samym wymogły zupełną wymianę tego segmentu konstrukcji (rys. 13).

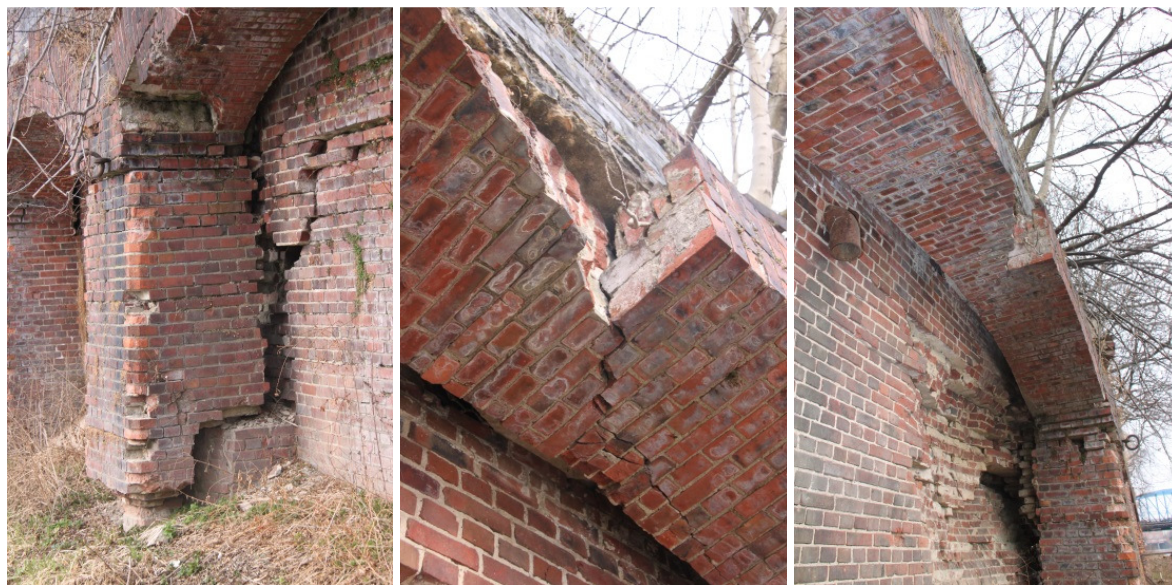
Rys. 11. Nabrzeże Odry w rejonie Mostu Sikorskiego: rozległe pęknięcia, pokaźne ubytki materiału oraz znaczne przemieszczenia elementów konstrukcji

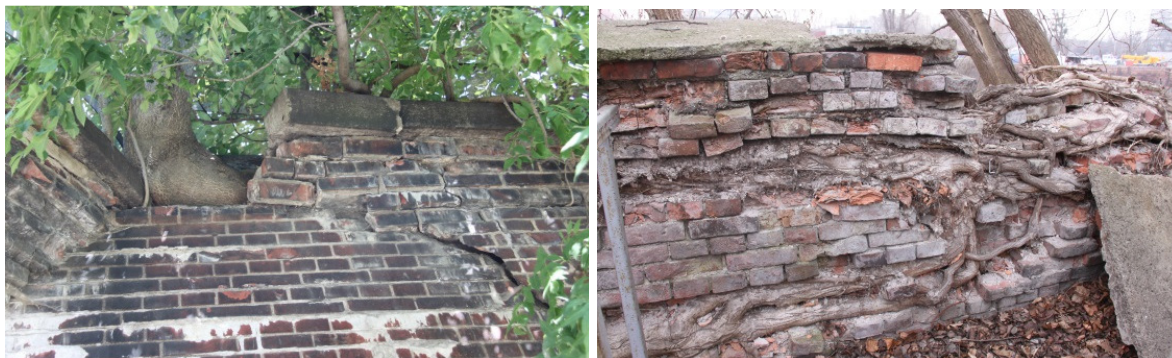
Rys. 12. Nabrzeże Odry w rejonie Mostu Sikorskiego: pęknięcia, ubytki materiału oraz deformacje elementów konstrukcji spowodowane przez korzenie drzew
