NAPRAWA PO POŻARZE STALOWEJ WIELOKONDYGNACYJNEJ WIEŻY PRODUKCYJNEJ Z ZASTOSOWANIEM SPRĘŻANYCH ELEMENTÓW WZMOCNIENIA

DARIUSZ KOWALSKI, e-mail: kowdar@pg.gda.pl
Politechnika Gdańska / KONSTRUKTOR Dariusz Kowalski

REPAIR AND STRENGTHENING OF STEEL MULTI-STOREY INDUSTRIAL TOWER AFTER FIRE USING PRESTRESSED COMPONENTS

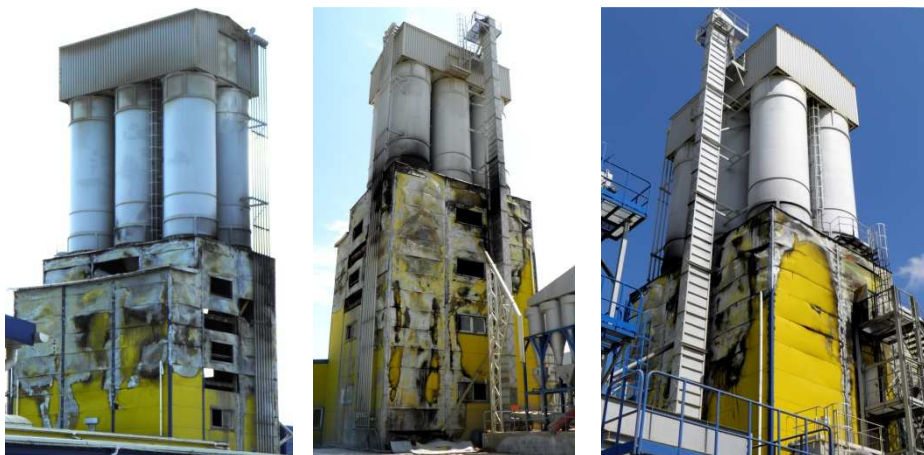
Pożar wybuchł na trzeciej kondygnacji technicznej głównego obiektu produkcyjnego, na której składowane były materiały dodatkowe do produkcji i gdzie odbywało się ich automatyczne bądź też ręczne dozowanie do produkowanego wyrobu. Pożar objął w pierwszej kolejności składowane tam materiały i ich opakowania. W wyniku wysokiej temperatury wewnątrz obiektu nastąpiło rozgorzenie a następnie zapłon materiału izolacyjnego w postaci styropianu umieszczonego pomiędzy metalowymi okładzinami lekkiej obudowy (rys. 3). Ten element osłony spowodował głównie rozprzestrzenienie się ognia na inne fragmenty obiektu. Ogień pomiędzy blachami okładzinowymi doszedł aż po dach – do poziomu posadowienia silosów magazynowych oraz miejscowo do podstawy ściany osłonowej przy belce cokołowej. Z uwagi na wewnętrznie otwarty charakter budynku oraz jego stalową konstrukcję zarówno nośną jak i przegród poziomych znacznemu ogrzaniu podlegały w szczególności elementy konstrukcyjne zlokalizowane na czwartej kondygnacji: belki nośne zlokalizowane pod silosami i leje spustowe silosów.

Rys. 3. Zewnętrzne zniszczenia obiektu po pożarze

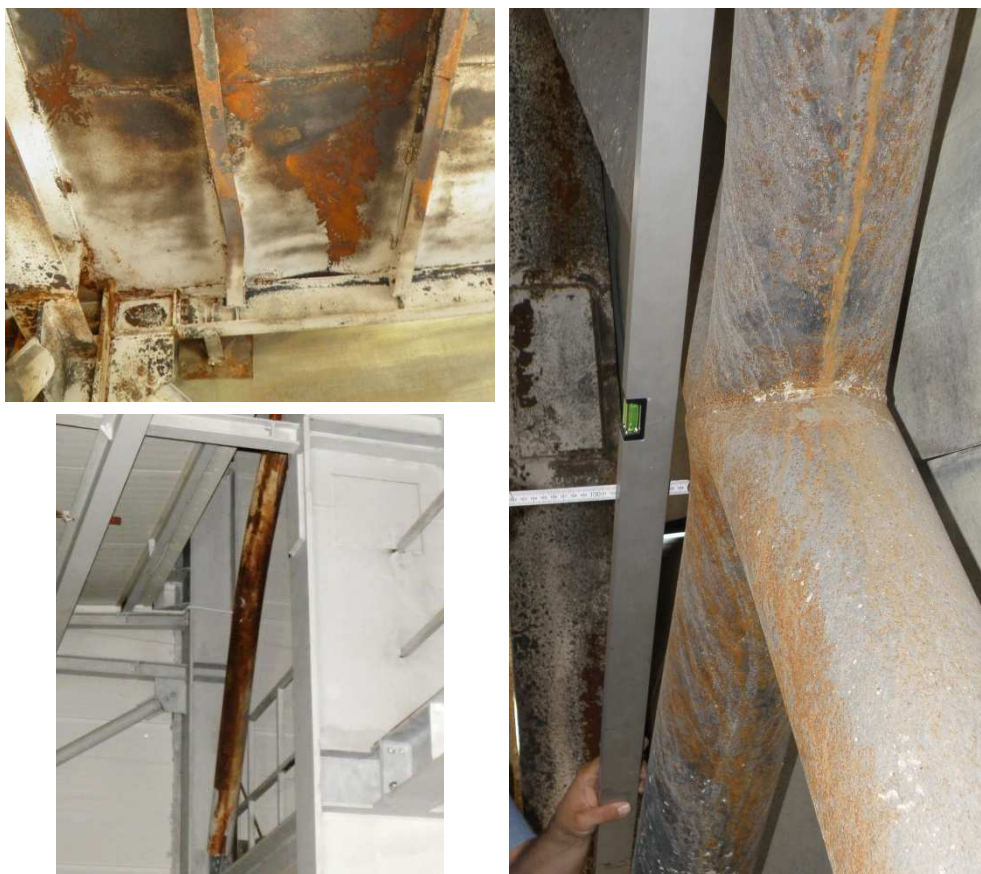
Rys. 4. Przykłady deformacji elementów spowodowane oddziaływaniem termicznym podczas pożaru

W wyniku bezpośredniego oddziaływania ognia oraz promieniowania termicznego elementami, które najbardziej ucierpiały podczas pożaru była konstrukcja stropu nad tą kondygnacją. Stopień deformacji elementów rusztu stropowego był różny w zależności od lokalnej sztywności układu rusztowego i źródła ognia. Również elementy stężeń w obrębie tej kondygnacji oraz powyżej doznały znacznych odkształceń zarówno globalnych jak i lokalnych (rys. 4). W zakresie pionowej konstrukcji nośnej znacznych odkształceń doznały dwa główne słupy wewnętrzne wykonane z kształtowników HEB 900. W obrębie tej kondygnacji słupy te uległy odchyleniom od pionu, szczególnie w zakresie pasów dwuteowników usytuowanych wewnątrz obiektu. Pofalowaniu uległy również środkniki tych kształtowników (rys. 5). Deformacje te wystąpiły w górnej połowie słupów na tej kondygnacji. Żadne odkształcenia w obrębie tych dwóch zasadniczych elementów konstrukcyjnych nie wystąpiły ponad ryglami poziomymi, na kolejnej kondygnacji oddzielonej jedynie stalową blachą pomostową. W zakresie ostatniej kondygnacji, przez oddziaływanie temperatury uwypuklone zostały jedynie błędy projektowe i wykonawcze jakie popełniono przy realizacji tego obiektu z zakresie ramowego połączenia słup – belka [2].

- wymiana znacznej części elementów prętowych tworzących ruszt nośny stropu zlokalizowany nad trzecią kondygnacją, która wynikała z deformacji elementów powstałych na skutek odkształceń termicznych,
- wymiana kompletnych układów stężeń ściennych odkształconych podczas pożaru,

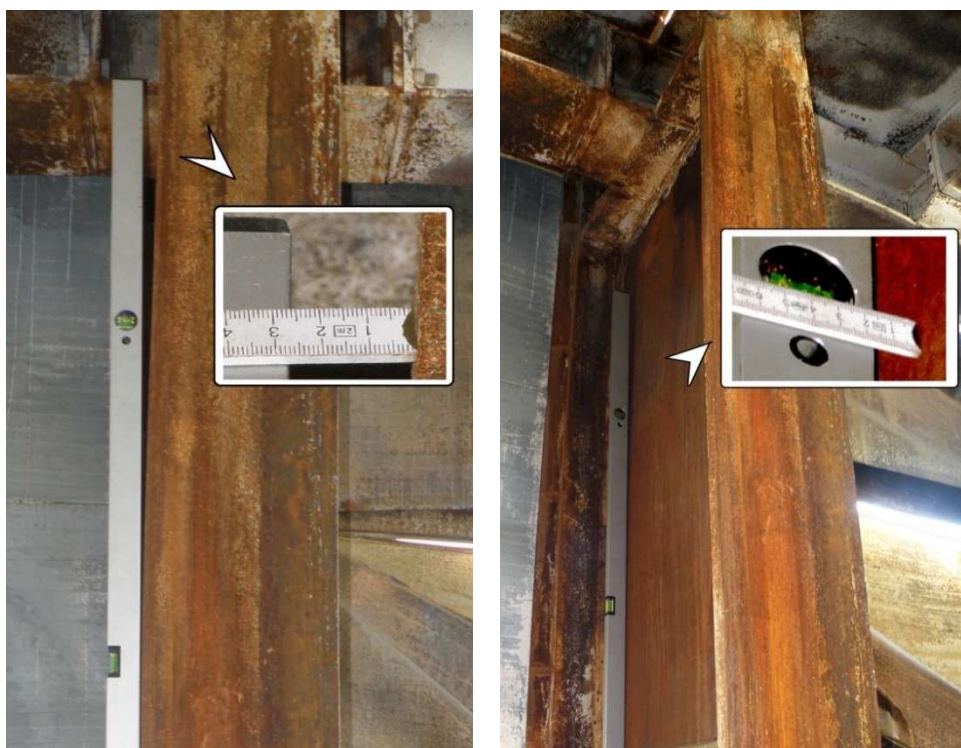
Rys. 5. Deformacje głównych słupów nośnych wykonanych z kształtownika HEB 900

Próby badawcze oznaczone jako 1, 3 i 12 były wykonane z materiału pochodzącego z dwuteowników walcowanych typu HEB 900. Należało się spodziewać, iż mogą one być wykonane z jednego gatunku stali, a przy odrobinie szczęścia nawet z jednego jej wytopu. Ujawnione w tym badaniu duże rozbieżności wartości granicy plastyczności w tym przypadku są informacją o zmianach związanych z odpuszczającym działaniem temperatury na stal, co przejawia się obniżeniem jej wartości. Najbliżej źródła ognia znajdował się materiał z próbek oznaczonej jako 1, następnie 3, zaś najdalej materiał z próby 12. Zmiana tego parametru

potwierdzałyby powstałe odkształcenia w słupach prezentowanych na rys. 5. Próbka materiałowa nr 2 pochodzi ze słupa kształtownika HEB400 zlokalizowanego bezpośrednio przy głównym źródle ognia. Pomierzone wartości wytrzymałościowe w toku tego badania ujawniły największe obniżenie granicy plastyczności.

W zakresie odkształconych słupów nośnych, których wymiana była niemożliwa do wykonania z uwagi na istniejącą znaczną nadbudowę technologiczną i magazynową, zostało zaproponowane wzmocnienie, którego uproszczony schemat konstrukcyjny oraz fotograficzną dokumentację z realizacji przedstawiono na rysunku 8.

Projekt wzmocnienia dwóch słupów wykonanych z kształtowników HEB 900 zakładał wykonanie dla każdego z nich obustronnej dodatkowej konstrukcji stalowej z kształtowników HEB 240 połączonej z istniejącymi słupami stalowymi poza obszarem występowania w nich uszkodzeń. Dodatkowe elementy wzmacniającego układu nośnego połączone zostały ze sobą przegubowo, z pewnym kątem odchylenia określanym na etapie obliczeń. Elementy obustronnej rozbudowy zostały na odcinkach pionowych dwukrotnie spięte ze sobą za pomocą cięgien z prętów gwintowanych wykonanych ze stali wysokiej wytrzymałości. Elementy te posłużyły do sprężenia zamontowanej nowej konstrukcji wsporczej. Podczas dokręcania nakrętek na cięgnach zmniejszeniu podlegała odległość pomiędzy prętami pionowymi. Przemieszczenia te wymuszały obrót dwóch wahaczowo połączonych prętów z nową oraz starą konstrukcją. Wywołany ruch po łuku kołowym, jaki zataczały wewnętrzne przeguby połączeń powodowały powstanie sił ściskających w nowym układzie, a te z kolei spowodowały rozciągnięcie znajdującego się pomiędzy nimi uszkodzonego odcinka słupa. W ten sposób nowe elementy wzmacniające zostały rozparte pomiędzy ustalonymi punktami istniejącej konstrukcji, co spowodowało stopniowe włączenie się ich do udziału w przenoszeniu obciążeń, zarówno przyszłych, ale również tych, które były w chwili instalacji i sprężenia nowych elementów. Zastosowane w obiekcie rozwiązanie umożliwia regulację wartości odciążenia wzmacnianego elementu nośnego konstrukcji, które jest zależne od wartości sprężenia cięgien.

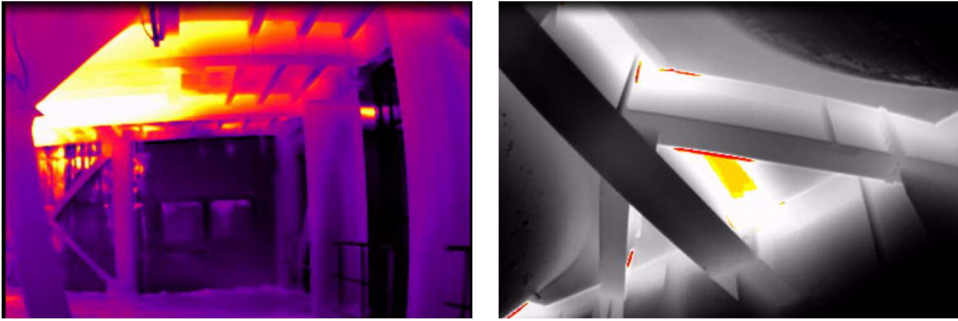
Dzięki zewnętrznej klatce schodowej, do której nie dotarł ogień, akcja gaśnicza prowadzona była na wszystkich poziomach i obejmowała nie tylko próbę ugaszenia głównego źródła ognia, ale również prowadzono prewencyjne schładzanie konstrukcji stalowej szczególnie w obrębie czwartej kondygnacji, co zapewne przyczyniło się do ograniczenia zniszczeń i zachowania stateczności całego układu nośnego. Działania związane z oceną temperatury panującej w obiekcie były monitorowane przez służby pożarowe z wykorzystaniem kamery termowizyjnej (rys. 6).

Rys. 6. Przykładowe ujęcia z kamery termowizyjnej wykonane podczas akcji gaśniczej

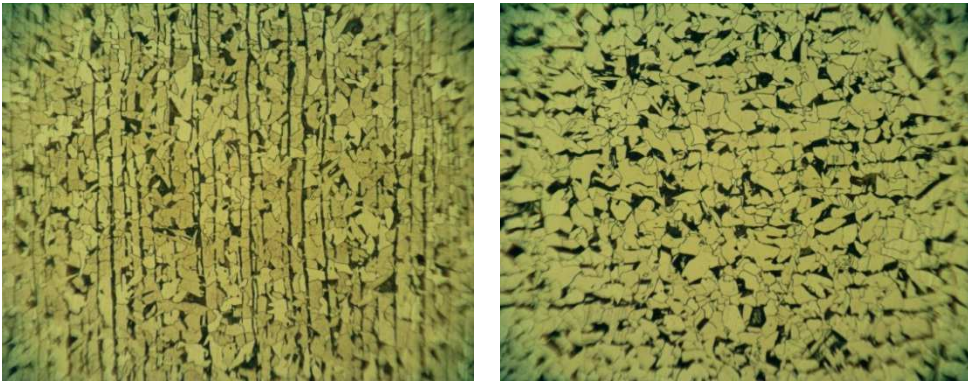
Kolejne wykonane badanie – badanie metalograficzne – miało umożliwić dokonanie oceny zaistnienia ewentualnych zmian w strukturze materiału stalowego pod wpływem oddziaływania termicznego podczas pożaru. W tym celu dostarczone próbki zostały przecięte wzdłuż ich osi, zainkludowane a następnie z nich przygotowano zglądy metalograficzne. Zglądy poddano trawieniu odczynnikami Mi1Fe (Nital) w celu ujawnienia struktury metalu. Tak przygotowane próbki poddano badaniom na mikroskopie świetlnym. Przykładowe obrazy z wynikami badań przedstawiono na rysunku 7. W przypadku wszystkich badanych próbek stwierdzono występowanie drobnoziarnistej struktury ferrytyczno-perlitycznej, charakterystycznej dla stali niskowęglowych. Widoczne pasmowe ułożenia perlitu są charakterystyczne dla wyrobów walcowanych. Badania mikrostruktury nie wykazały obecności zmian strukturalnych. Na badanych próbkach widoczna jest pasmowość powstała w procesie walcowania. Wskazuje to, że oddziaływanie temperatury mogło być krótkotrwałe (nie powodujące zmian struktury) oraz że temperatura nie przekroczyła wartości około 700°C. Niemniej taka temperatura, w przypadku dłuższego oddziaływania, może prowadzić do redukcji granicy plastyczności, co miało zapewnić miejsce wnosząc po wcześniej opisanych wynikach badań wytrzymałościowych.

Rys. 7. Przykładowe zglądy z badania metalograficznego materiału stalowego po pożarze

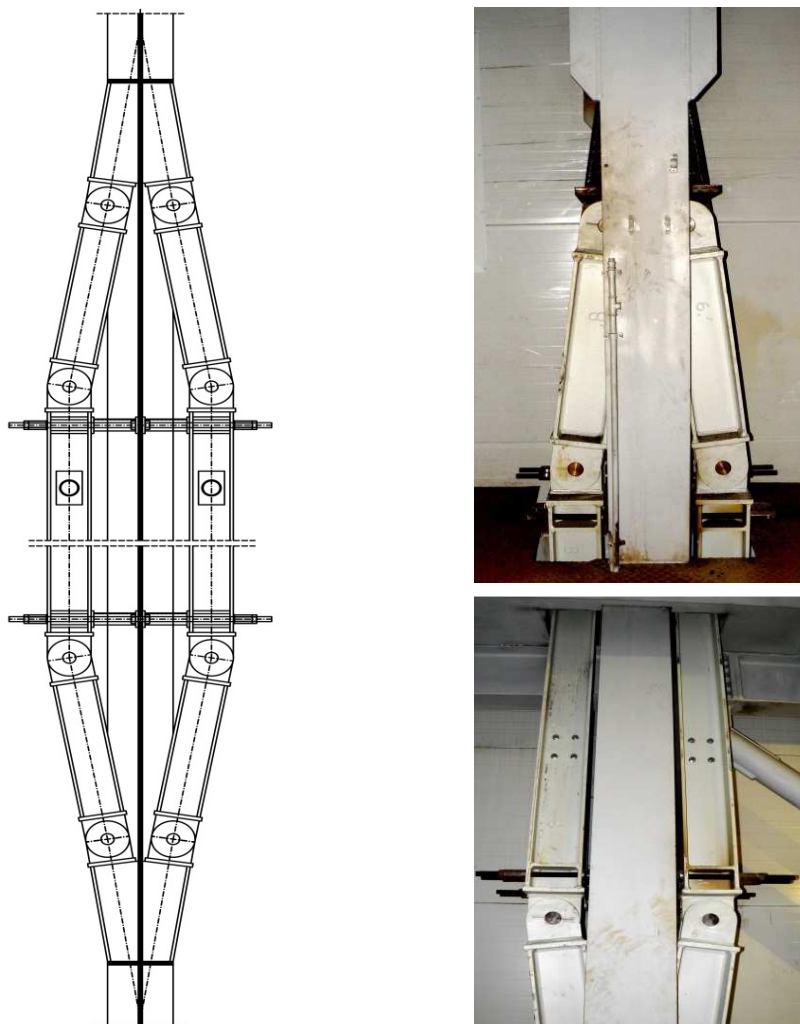
Rys. 8. Projekt i realizacja wzmocnienia głównych słupów nośnych obiektu

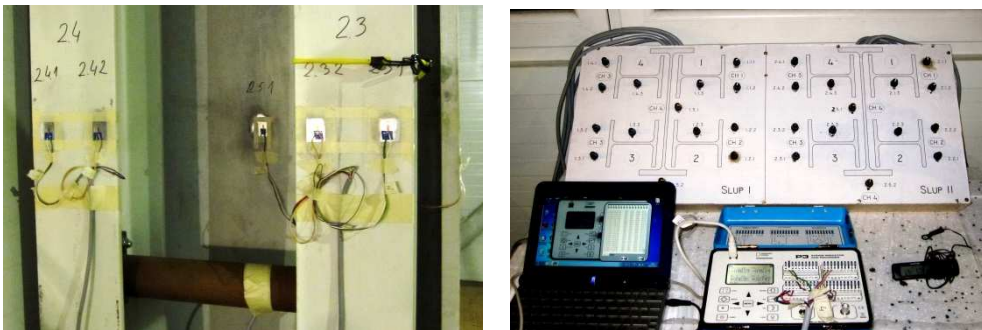
Rys. 9. Pomiary tensometryczne elementów wzmacnianych i wzmacniających podczas ich sprężania

Monitoring ten pozwolił na bieżące kontrolowanie odkształceń na poszczególnych elementach wzmacnianych. Pozwoliło to doprowadzić do równego sprężenia wszystkich nowych elementów. Zainstalowanie tensometrów na uszkodzonych słupach pozwoliło na kontrolowanie ich odciążenia przez nowe elementy wzmacniające, co zostało wykazane poprzez odpo-

Prace związane ze sprężeniem konstrukcji wsporczej, z uwagi na jej prototypowy charakter, zostały przeprowadzone pod kontrolą monitoringu tensometrycznego (rys. 9).
