Przyczyny awarii i katastrof obiektów zabytkowych

ŁUKASZ DROBIEC*

Politechnika Śląska, Wydział Budownictwa

Causes of structural failures and collapses of historic buildings

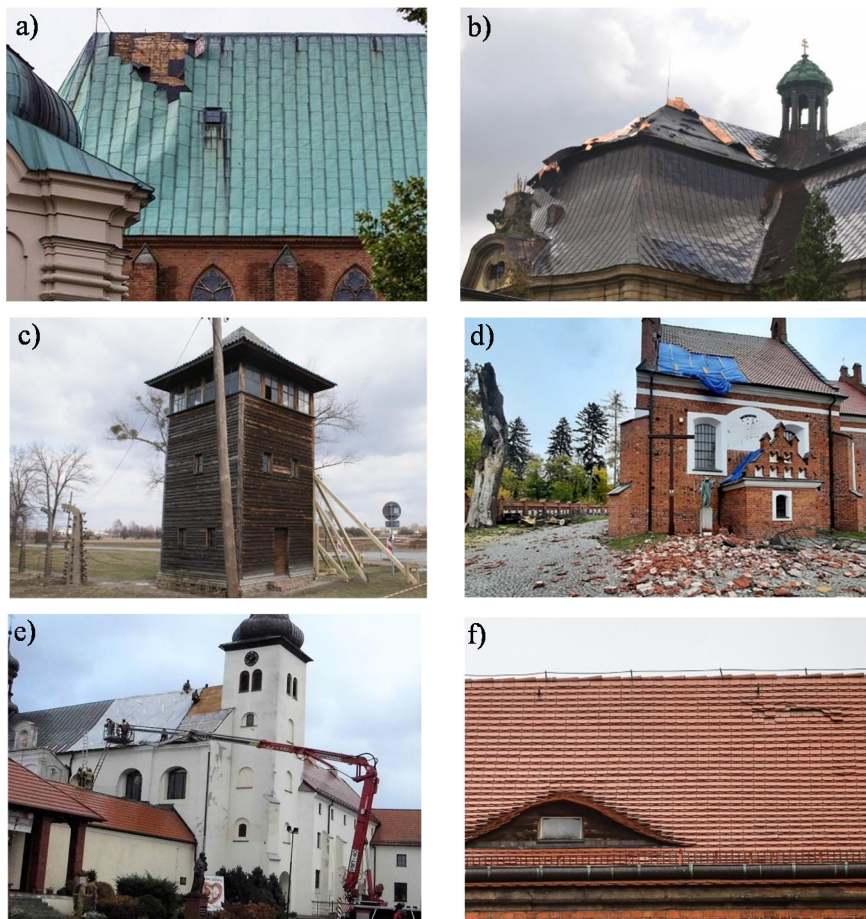
Znacznie poważniejsze zagrożenie stanowią silne wiatry. W Polsce występuje kilka rodzajów wiatrów mogących powodować uszkodzenia budynków. Największe zagrożenie stanowią trąby powietrzne i niszczycielskie wiatry prostoliniowe mogące tworzyć się w sytuacjach burzowych, jak również gwałtowne wichury, wiatry o sile huraganu, występujące w chłodnej porze roku [5]. Najsłynniejsza katastrofa wydarzyła się jesienią 1602 r., kiedy na skutek huraganu zawaliła się potężna gotycka wieża Bazyliki archikatedralna św. Jana Chrzciciela w Warszawie. W czasach współczesnych wiatry również uszkadzają zabytki. W sierpniu 2017 r. wiatr uszkodził dach Bazyliki prymasowskiej Wniebowzięcia Najświętszej

Maryi Panny w Gnieźnie (rys. 2a). W listopadzie 2017 r. orkan Grzegorz zerwał część pokrycia dachu w Bazylice Kolegiackiej Wniebowzięcia NMP w Krzeszowie (rys. 2b). W marcu 2019 r. wiatr uszkodził dwie wieże strażnicze w byłym niemieckim obozie Auschwitz II-Birkenau (rys. 2c). W październiku 2021 r. wyrwane wiatrem pobliskie drzewo uszkodziło dach późnogotyckiego kościoła św. Katarzyny w Dziektarzewie (rys. 2d). W tym samym czasie wichura zerwała znaczącą część połaci dachu XVI w. kościoła Zwiastowania Najświętszej Maryi Panny w Skępem (rys. 2e). W styczniu 2022 r. silny wiatr wywołany niżem Nadia uszkodził pokrycie dachówką na dachu Katedry św. Stanisława Biskupa i Męczennika i św. Wacława Męczennika w Świdnicy (rys. 2f). Tych kilka przykładów z ostatnich lat pokazuje skalę zjawiska i niestety zwiastuje kolejne problemy w przyszłości.

Rys. 2. Obiekty uszkodzone silnym wiatrem: a) Bazylika w Gnieźnie, 2017 r., b) Bazylika w Krzeszowie, 2017 r., c) Auschwitz II-Birkenau, 2019 r., d) kościół w Dziektarzewie, 2021 r., e) kościół w Skępem, 2021 r., f) Katedra w Świdnicy, 2022 r.

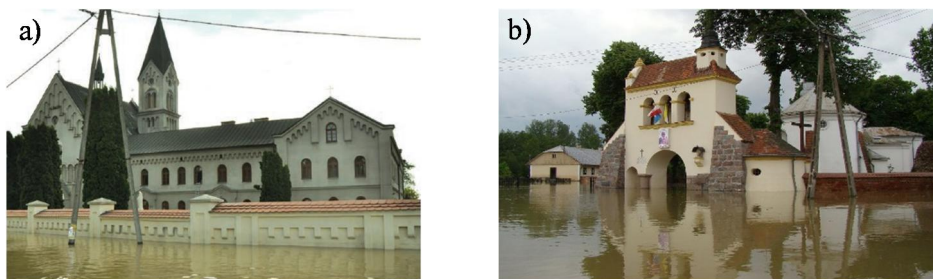
porównywalny, albo większy od tej z 1997 roku, to jej skutki w stosunku do zabytków były już znacznie mniejsze. Jest to przede wszystkim wynik skutecznej obrony miast przed powodzią. Na skutek powodzi w 2010 r. zanotowano nieco ponad 100 uszkodzeń obiektów zabytkowych [6]. Uszkodzony wówczas został między innymi zabytkowy XIX-wieczny klasztor dominikanek w Wielowsi (rys. 3a) oraz kościół św. Floriana i św. Urszuli z XVII w. zlokalizowany w Wilkowie (rys. 3b).

Rys. 3. Obiekty zalane na skutek powodzi w 2010 r. a) klasztor dominikanek w Wielowsi z XIX w., b) kościół św. Floriana i św. Urszuli z XVII w.

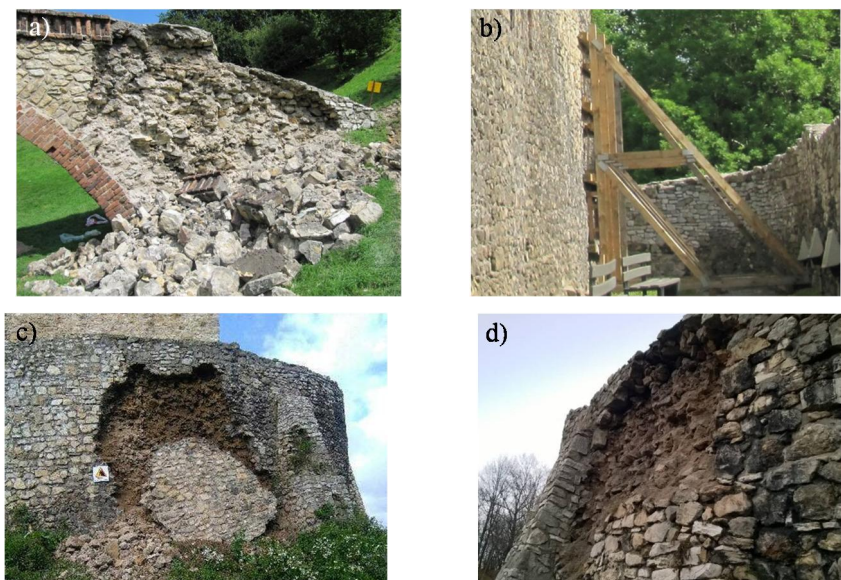
Długotrwałe działanie deszczów może również prowadzić do powstania uszkodzeń [7]. Na taki wpływ narażone są elementy nieosłonięte, np. mury obronne, szczególnie te, które wykonano w technice *opus emplectum*, która polegała na murowaniu zewnętrznej i wewnętrznej części muru z ociosanych bloków kamiennych lub cegieł na zaprawie wapiennej i wypełnianiu przestrzeni między nimi kruszonym kamieniem zalanym zaprawą wapienną. Na skutek migracji wód opadowych do wnętrza murów, wypłukiwaniu zaprawy oraz uszkodzeń mrozowych dochodzi do wybrzuszenia i odspojenia zewnętrznej części murów. Taka sytuacja miała miejsce w murach XIV-wiecznego zamku w Będzinie [8] – rys. 4 oraz zamku w Toszku.

Rys. 4. Uszkodzenia murów zamku w Będzinie: a) 2010 r., b) 2011 r., c i d) 2016 r.

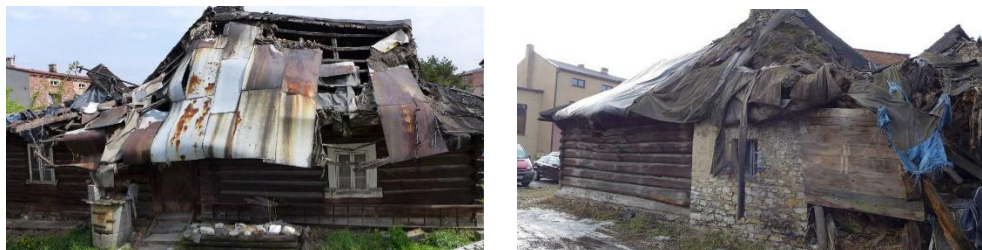
Obciążenie śniegiem powoduje znaczne uszkodzenia najczęściej w konstrukcjach więźb dachowych osłabionych wcześniej na skutek korozji biologicznej (butwienia), na skutek działalności owadów lub zagrzybienia. Na rys. 5 pokazano elewację wpisano do rejestru zabytków budynku z XIX w. usytuowanego w Chełmie Śląskim, którego dach zawalił się w 2015 r. pod ciężarem śniegu. Obiekt od wielu lat nie był odpowiednio remontowany, choć do momentu katastrofy był użytkowany.

Rys. 5. Zawalony pod ciężarem śniegu dach XIX w. budynku w Chełmie Śląskim.

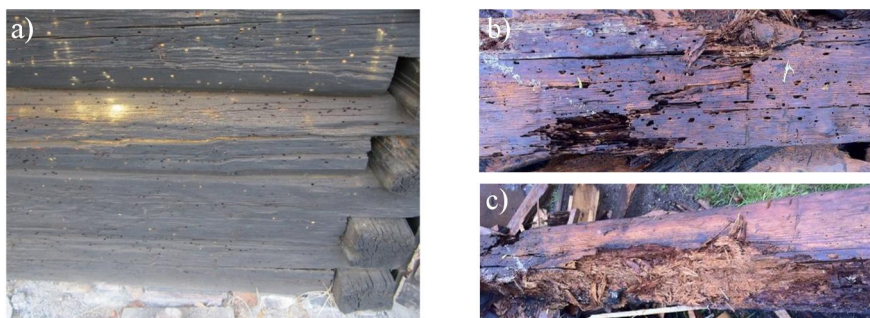
Rys. 6. XVIII-wieczny spichlerz plebański w Pryszowicach: a) ślady działalności owadów, b) i c) stan techniczny elementów konstrukcji.

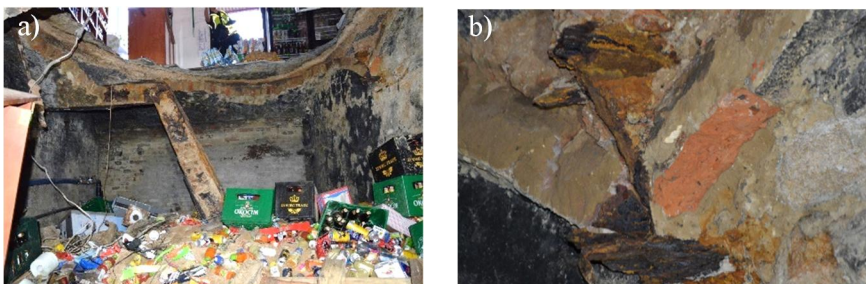
Przykładem katastrofy spowodowanej korozją stali jest zawalenie się stropu odcinkowego w budynku w Świętochłowicach [11] – rys. 8.

Rys. 8. Zawalenie się stropu w budynku w Świętochłowicach: a) widok, b) przełamanie dwuteownika.

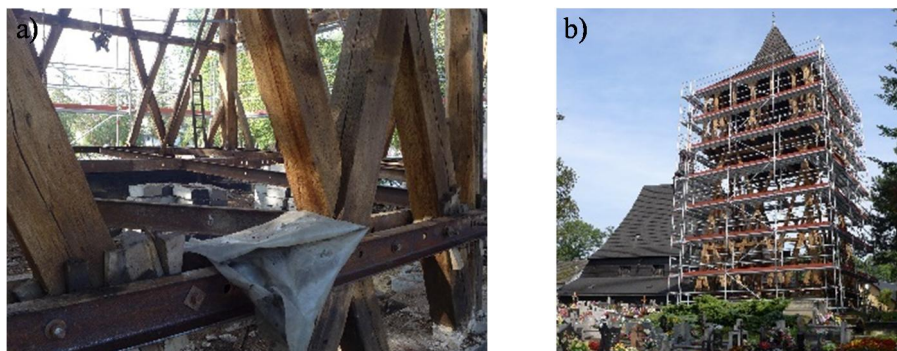
Ciekawym przykładem jest XVI-wieczna drewniana wieża dzwonnicy w Poniszowicach, zagrożona zawaleniem się wskutek postępującego osiadania jednego z naroży [14]. Przyczyną osiadania było obniżenie zwierciadła wód gruntowych w okolicy węglowego narożnego kamienia fundamentowego. Obiekt wpięty zabezpieczono, wykonując obwodową tymczasową konstrukcję stalową (rys. 9a), spinającą dzwonicę w poziomie około 1,0 mppt. Następnie wykonano żelbetowe pale w gruncie wzdłuż ścian wieży i poprzez wsparte na nich siłowniki, przekazując przemieszczenia na stalową konstrukcję, dokonano rektyfikacji wieży (rys. 9b). Na czas podnoszenia rektyfikacji konieczne było rozebranie zewnętrznego deskowania wieży.

Rys. 9. Dzwonnica w Poniszowicach z XVI w.: a) widok tymczasowej konstrukcji stalowej, b) widok dzwonnicy po rektyfikacji.

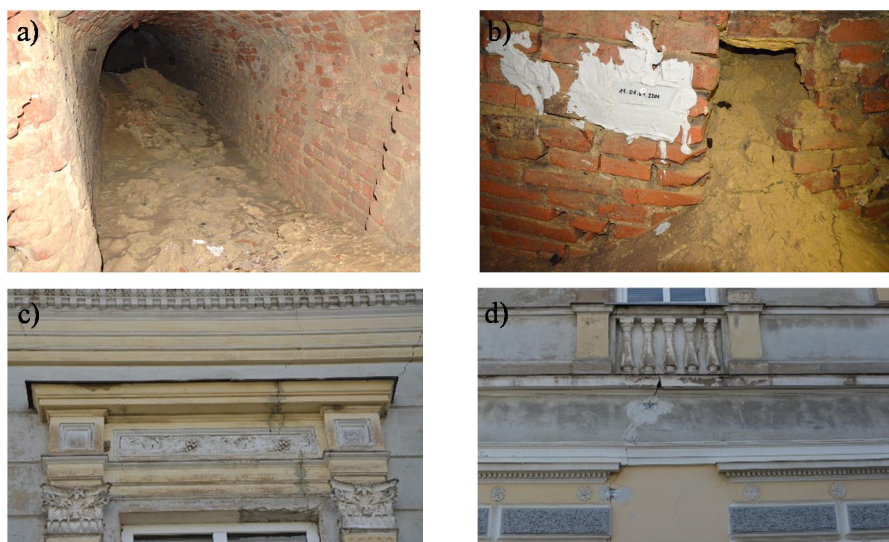
Innym interesującym przykładem awarii na skutek wpływów geotechnicznych jest uszkodzenie budynku w Jarosławiu. Budynek murowany dwukondygnacyjny, częściowo podpiwniczony, posadowiony na pokładach lessowych o znacznej miąższości – około 30 m. Piwnice budynku są dwukondygnacyjne, przy czym kondygnacja dolna ma formę korytarzy obmurowanych cegłą. Tego typu rozwiązania występują powszechnie na starówce w Jarosławiu. Korytarze służyły jako magazyny i mogły pełnić funkcję schronów. Wody gruntowe na tym terenie zalegają na głębokości 30–40 m, a więc pokłady lessu z natury są

suche i mają w tym stanie dobrą nośność. Niestety w pobliżu południowo-wschodniego naroża budynku doszło do awarii wodociągu. Na skutek nasączenia wodą lessy uplastyczyły się, a nawet częściowo upłynniły. Grunt wlał się do dolnej części piwnic (rys. 10a i 10b), a budynek zaczął osiadać i wykazywać znaczne zarysowania (rys. 10c i 10d).

Rys. 10. Budynek w Jarosławiu: a) i b) upłynniony less, który wlał się do piwnic, c) i d) zarysowania elewacji.

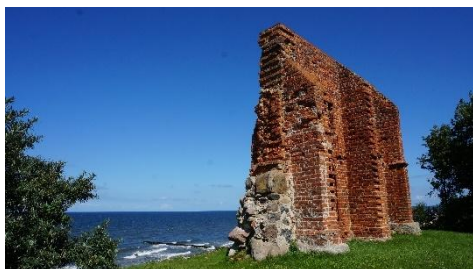
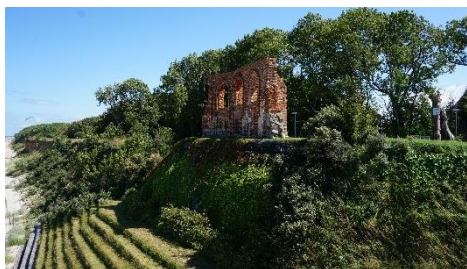
Najbardziej znaną katastrofą wynikającą z utraty stateczności podłoża gruntowego jest zawalenie się kościoła św. Mikołaja w Trzęsaczu, które nastąpiło na skutek procesów abrazyjnych. Obiekt powstał na przełomie XIV i XV w., pierwotnie około 1,8–2 km od morza. Na terenie przykościelnym znajdował się cmentarz, który morze zaczęło odsłaniać w XVIII w. Zamknięto go w 1809 r. Po raz pierwszy zjawisko abrazyj próbowano zatrzymać w 1750 r., kiedy odległość do klifu wynosiła 58 m. Użyto w tym celu mat z faszyny i pali ochronnych, co jednak nie powstrzymało zjawisk erozyjnych. Mimo że w 1868 r. odległość do klifu wynosiła 1 m, w kościele nadal odbywały się nabożeństwa – ostatnie miało miejsce 2 marca 1874 r. Ze względów bezpieczeństwa świątynię zamknięto 2 sierpnia 1874 r. W 1891 r. w wyniku podmywania klifu ukazały się pierwsze kamienie fundamentowe, natomiast w 1900 r. runął

pierwszy fragment przypory. Przez kolejne dziesięciolecia morze zabierało kolejne fragmenty kościoła. W nocy z 8 na 9 marca 1900 r. runęła ściana północna, a w 1903 r. północno-zachodni narożnik kościoła. W 1909 r. zwałił się fragment muru zamykającego prezbiterium, a w 1930 r. dalsza część prezbiterium. Południowo-zachodni narożnik wraz z przyporą morze zabrało w 1956 r., natomiast 1973 r. przestał istnieć ostatni fragment prezbiterium. W 1975 r. runął niewielki kawałek zachodniej części południowej ściany, a w 1994 r. połowa ściany południowej. Od tego czasu trwają intensywne prace nad zabezpieczeniem pozostałej części ściany południowej (rys. 11).

Rys. 11. Fragment południowej ściany kościoła w Trzemeszynie.

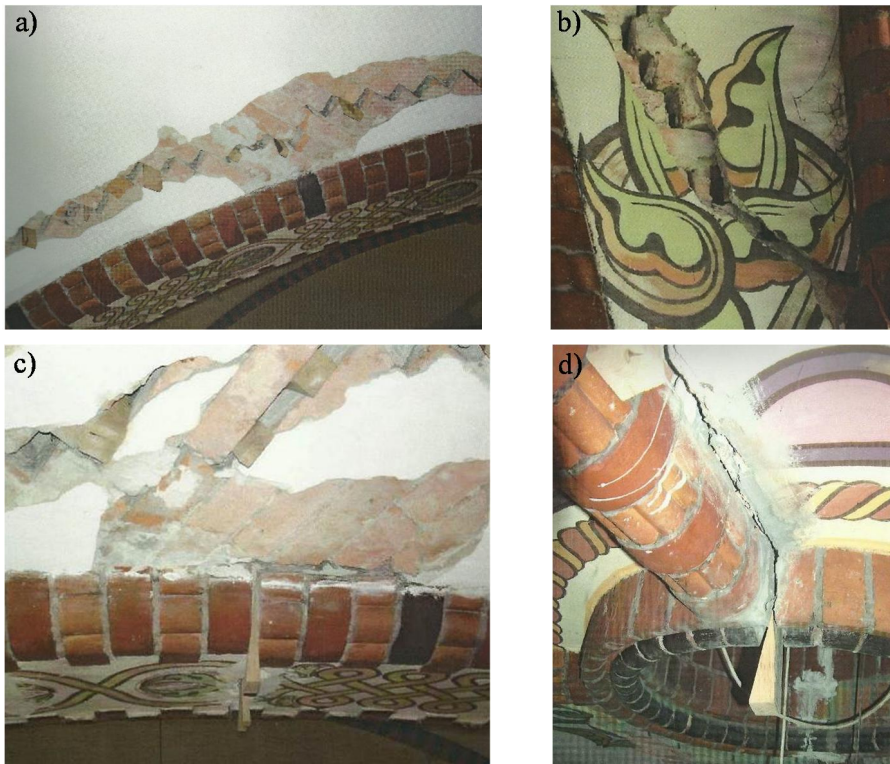
Na rys. 12 pokazano uszkodzenia sklepień w kościele św. parafii Trójcy Przenajświętszej w Rudzie Śląskiej – Kochłowicach [16]. Zarysowania od wpływów eksploatacji górniczej powstały zarówno w żebrach jak i w wysklepkach sklepień krzyżowo-żebrowych i miały one rozwarcie do 30 mm. W rysy wbito dębowe kliny, a następnie zarysowania zainiektowano.

Rys. 12. Szczegóły zarysowań sklepień kościoła w Rudzie Śląskiej – Kochłowicach – 2005 r.: a) i b) zarysowania, c) zaklinowane rysy łuku jarzmowego i wysklepki, d) zaklinowane rysy w zworniku.

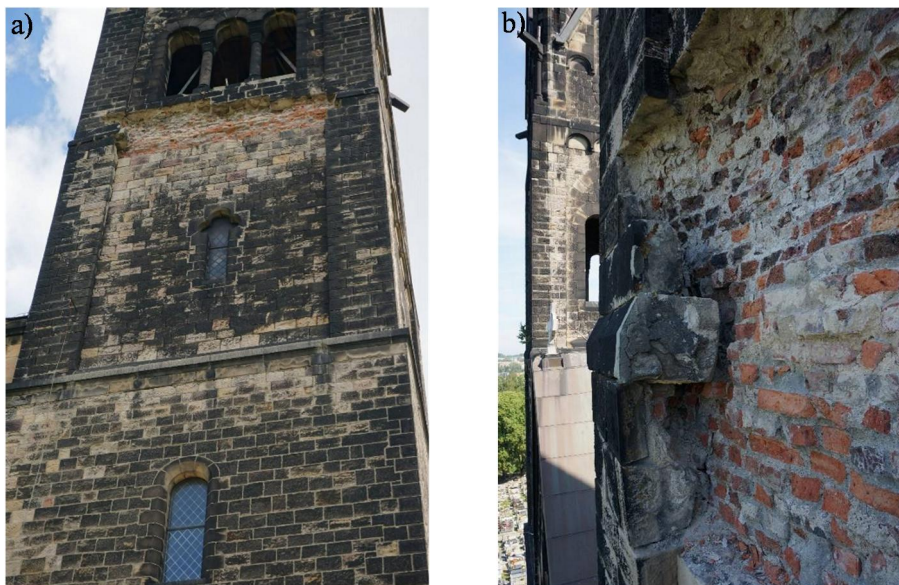
W tym samym obiekcie w lipcu 2016 r., w miejscu stwierdzonych w 2005 r. zarysowań, odspojeniu uległ fragment muru elewacyjnego jednej z wież. Ściana wieży jest dwuwarstwowa i składa się z wewnętrznego muru z cegły oraz zewnętrznego muru z kamienia (piaskowiec). Obie warstwy są przewiązane i połączone zaprawą wapienną. Odspojeniu uległo około 12 m² kamiennej warstwy licowej. Z wysokości 30 m spadło na pobliski teren około 7 ton (rys. 13).

Rys. 13. Odspojenie elewacji na wieży kościoła w Rudzie Śląskiej – Kochłowicach – 2016 r.: a) widok b) szczegół.

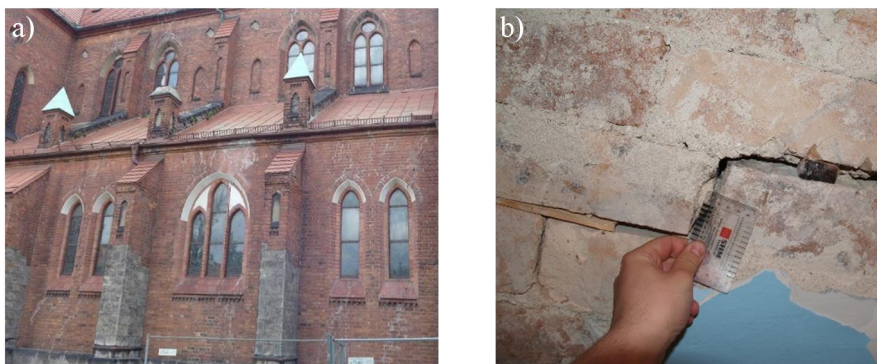
Na rys. 14 pokazano zarysowania ścian zewnętrznych oraz sklepienia w kościele św. Wawrzyńca w Rudzie Śląskiej – Wirku. Rozwarcie rys na ścianach i sklepieniach dochodziło do 25 mm. Rysy ścian zszyto zbrojeniem spiralnym i wypełniono zaprawą, natomiast sklepienie zainiektowano i od góry wzmocniono systemem FRCM [17].

Rys. 14. Zarysowania konstrukcji kościoła w Rudzie Śląskiej – Wirku: a) widok naprawionych zarysowań ścian, b) zaklinowane rysy na wysklepce sklepienia.

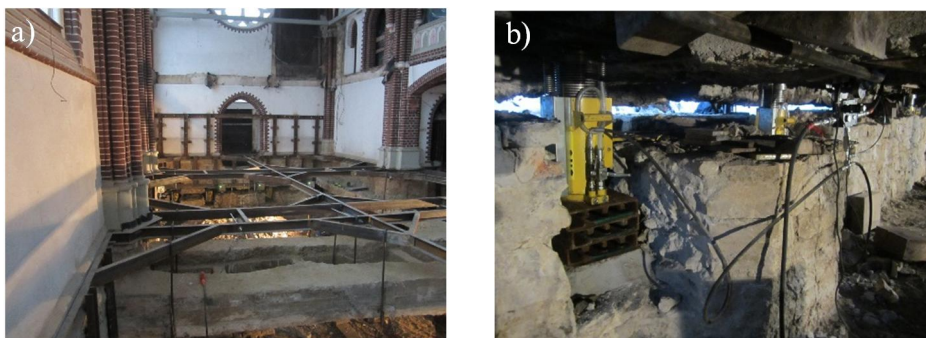
Wpływy do eksploatacji powodują również powstanie wychylenia budynków, które mogą zagrażać ich stateczności. Dopuszczalnym wychyleniem ze względu na nośność i stateczność obiektu o tradycyjnej konstrukcji nośnej wynosi 60 mm/m dla budynków o wysokości od 1 do 2 kondygnacji i 40 mm/m dla budynków o wysokości od 3 do 5 kondygnacji [18]. Poważny problem powstaje w przypadku wychyleń wież kościołów, które zwykle mają kilkadziesiąt metrów wysokości. Taka sytuacja miała miejsce w ewangelicko-augsburskim kościele Matki Ewy w Bytomiu-Miechowicach. Wychylenie kościoła dochodziło do 27 mm/m. Podjęto decyzję o prostowaniu kościoła. Powyżej poziomu posadowienia i wykonanych wcześniej żelbetowych ściąągów stanowiących zabezpieczenie przed wpływami od eksploatacji zabudowano z obu stron ścian stalową ramę wzmacniającą (rys. 15a). Rama ta gwarantowała rozerwanie ścian fundamentowych kościoła poniżej tego wzmocnienia. Dodatkową ramę stalową zabudowano w poziomie wezgłowia sklepienia, a samo sklepienie wzmocniono systemem FRCM. Pod murami kościoła i pod wieżą zabudowano 33 siłowniki (rys. 15b). Proces podnoszenia i prostowania budynku kościoła trwał dwie doby. Kościół podniesiono na wysokość około 35 cm, a później wyprostowano. Proces ten był sterowany automatycznie przez oprogramowanie komputerowe.

Rys. 15. Podnoszenie i prostowanie kościoła Matki Ewy w Bytomiu-Miechowicach: a) stalowe ramy wzmacniające zabudowane w poziomie posadzki, b) siłowniki i podniesiony budynek kościoła.

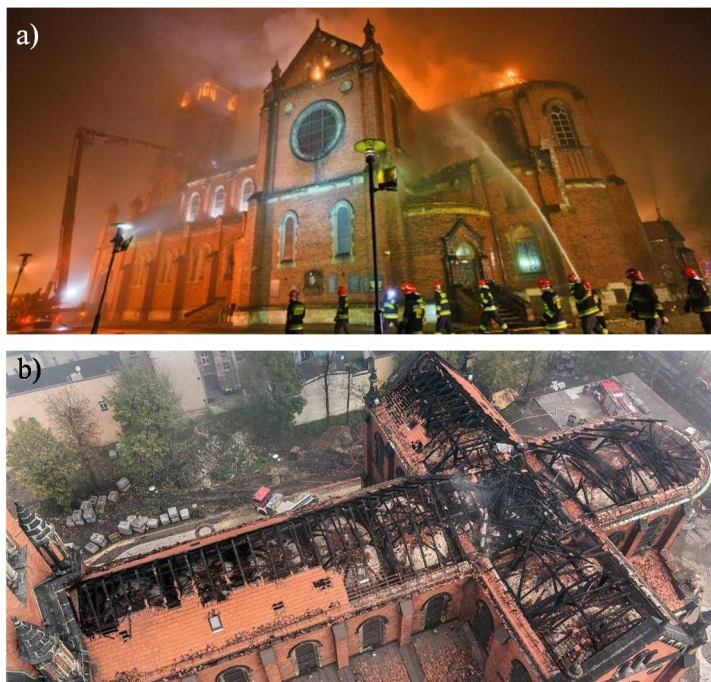
Jednym z największych pożarów obiektu zabytkowego w ostatnich latach był pożar Katedry Wniebowzięcia Najświętszej Marii Panny w Sosnowcu [19]. W październiku 2014 r. pożar doszczętnie stawił dach nawy, transeptu i prezbiterium Katedry (rys. 16). Spadająca 16 metrowa sygnaturka, zabudowana na skrzyżowaniu nawy i transeptu, spowodowała zarysowanie sklepienia i odspojenie z podniebienia sklepienia około 20 m² tynku z bezcennymi polichromiami Włodzimierza Tetmajera i Henryka Uziembło. Akcja gaśnicza spowodowała ponadto zawilgocenie pozostałych tynków i ryzyko ich odspojenia. Równoległe z obudową dachu prowadzono renowację tynków sklepień, które w odspojonych miejscach podklejano na żywicę. Zarysowanie sklepienia naprawiono od góry stosując system FRCM.

Rys. 16. Pożar (a) i uszkodzenia (b) dachu Katedry w Sosnowcu

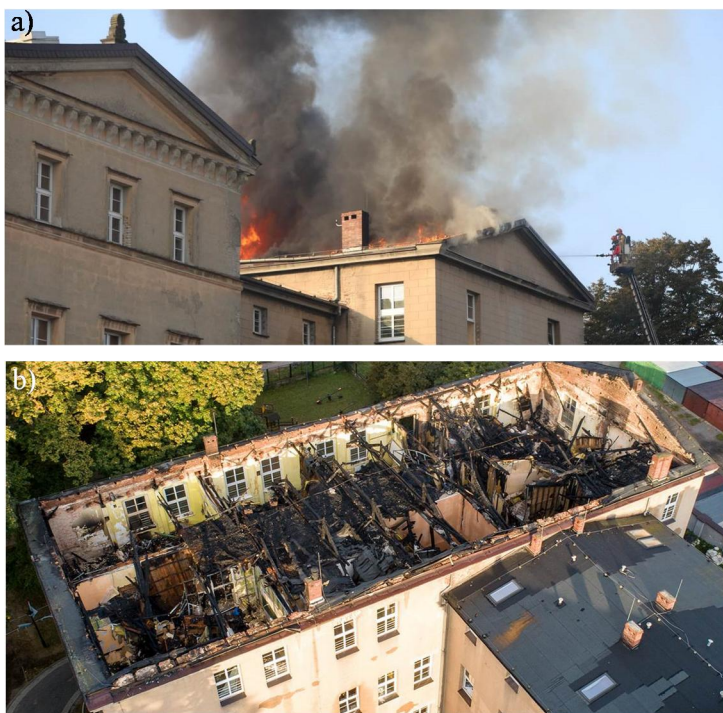
Podobne uszkodzenia wystąpiły podczas pożaru dachu budynku szkoły wchodzącego w skład kompleksu Domu zakonnego Misjonarzy Oblatów w Lublińcu. Na skutek pożaru i akcji gaśniczej zniszczony został dach oraz strop strychowy. Widok pożaru oraz zniszczeń nim spowodowanych pokazano na rys. 17.

Rys. 17. Pożar (a) i uszkodzenia (b) dachu szkoły w Lublińcu

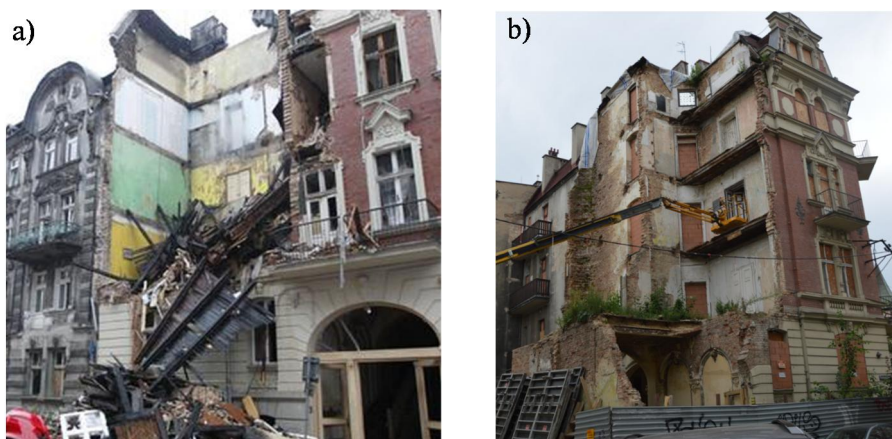
Wybuchy gazu również zagrażają zabytkom. Przyczyną ich powstania jest najczęściej nieszczelność instalacji lub próby samobójcze. W ostatnich latach zdarzyły się zarówno wybuchy gazu z sieci gazowej, jak i gazu z butli propan-butan. Te ostatnie występują jednak częściej. W 2014 r. wystąpił wybuch gazu w ścisłym centrum Katowic, w kamienicy objętej ochroną konserwatorską. Eksplozja gazu zniszczyła trzy kondygnacje budynku (rys. 18). Trzy osoby zginęły. Przyczyną wybuchu było świadome rozkręcenie instalacji gazowej.

Rys. 18. Wybuch gazu w kamienicy w Katowicach – 2014 r.: a) akcja ratownicza b) stan w 2020 r.

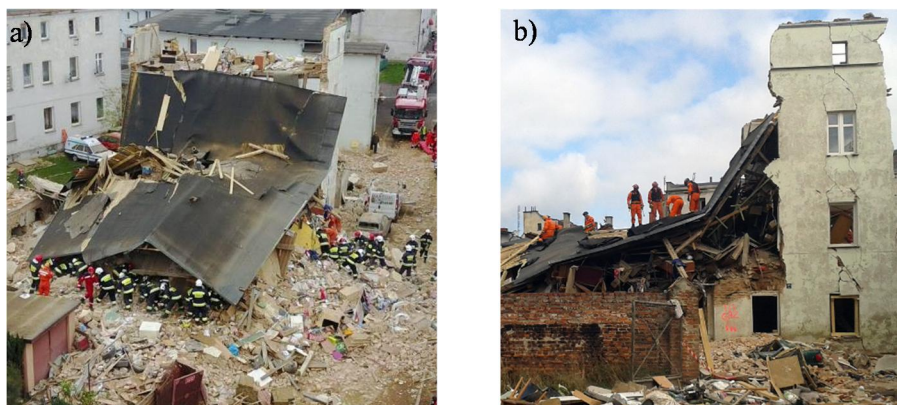
W kwietniu 2017 r. wybuch gazu zniszczył 90% budynku zlokalizowanego w śródmieściu Świebodzic (rys. 19). Przyczyną katastrofy był gaz ulatniający się w mieszkaniu na 1 piętrze. W katastrofie zginęło 6 osób.

Rys. 19. Wybuch gazu w budynku w Świebodzicach – 2017 r.: a) akcja ratownicza b) widok pozostałości elewacji frontowej.

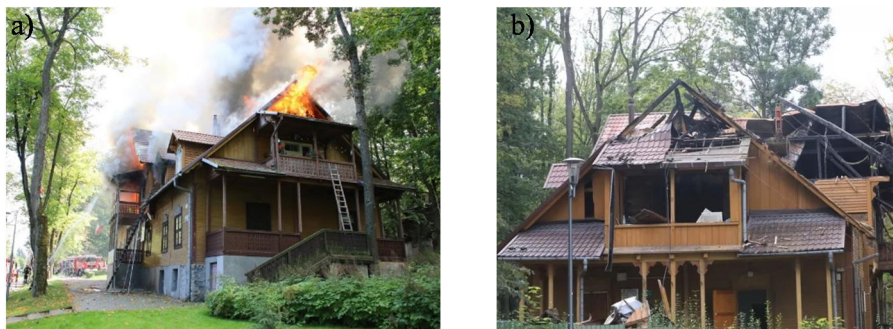
W 2018 r. miał miejsce wybuch gazu i zainicjowany nim pożar w zabytkowej willi z 1864 r. w Rabce-Zdroju. Doszczętnie spłonęło poddasze budynku (rys. 20). Trzy osoby zostały ranne. Obiekt rozebrano i ma być odtworzony z wykorzystaniem dawnych elementów.

Rys. 20. Wybuch gazu i pożar w „Willi pod Aniołem” w Rabce-Zdroju – 2018 r.: a) pożar b) widok po pożarze.

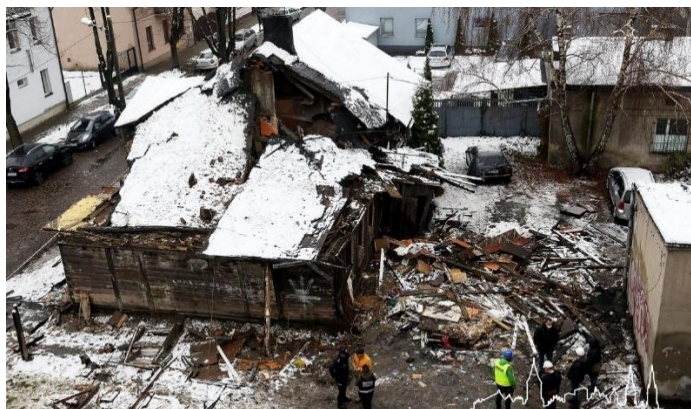
W listopadzie 2021 r. doszło do wybuchu butli z gazem w zabytkowym drewnianym budynku w Pabianicach. W wyniku wybuchu zniszczony został dach i ściany piętra budynku (rys. 21). Przyczyną wybuchu była nieszczelność instalacji. Zginęła jedna osoba.

Rys. 21. Wybuch gazu w Pabianicach – 2021 r.

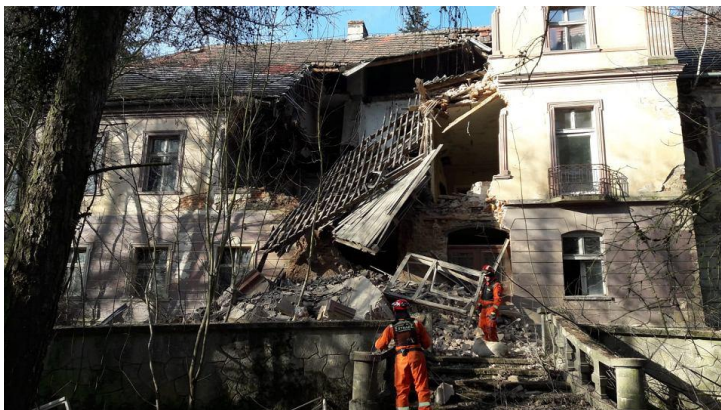
Przykładem awarii na skutek braku prowadzania doraźnych remontów i braku użytkowania zabytku jest katastrofa we wpisanym do gminnej ewidencji zabytków XIX-wiecznym pałacu w Rudniku. Obiekt przez długie lata użytkowany był jako PGR i znajdował się w dobrym stanie technicznym. W latach 90-ych XX wieku pałac przeszedł w ręce prywatne. Obiekt nie był użytkowany ani remontowany. Właściciel miał problemy z prawem. Ścigał go prokurator, wydano nawet list gończy. Ścigano go też za długi. Obiekt przejął komornik. Nie było jednak

chętnego na zakup budynku. W styczniu 2019 r. zawałała się znaczna część elewacji frontowej budynku (rys. 22).

Rys. 22. Katastrofa pałacu w Rudniku – 2019 r.

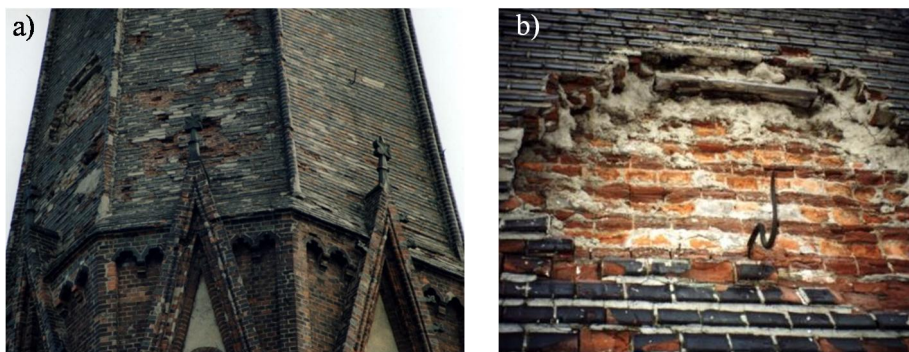
Przykładem uszkodzeń wynikających z procesów naturalnego starzenia w miejscach trudnodostępnych była awaria murowanego hełmu wieży kościoła Piotra i Pawła w Katowicach [20, 21]. Hełm wykonano w postaci ostrosłupa ośmiobocznego o długości boku 3,0 m. Mury hełmu wykonano z cegły pełnej na zaprawie wapiennej i mają one skokowo zmienną grubość od 64 do 25 cm. Okładzinę zewnętrzną hełmu stanowią ceramiczne kształtki z glazurowanej cegły „dachówkowej” (zukosowanej z kapinosami), które są przewiązane z murem hełmu wieży co 4 warstwy. Na skutek procesów starzenia z hełmu wieży sukcesywnie odpadały płyty warstwy licowej i spadały na teren wokół kościoła (rys. 23). Wysokość wieży to około 70 m. Uszkodzenia były tak duże, że podjęto decyzję o wymianie całej warstwy licowej hełmu.

Rys. 23. Awaria hełmu wieży kościoła Piotra i Pawła w Katowicach: a) widok b) szczegół.

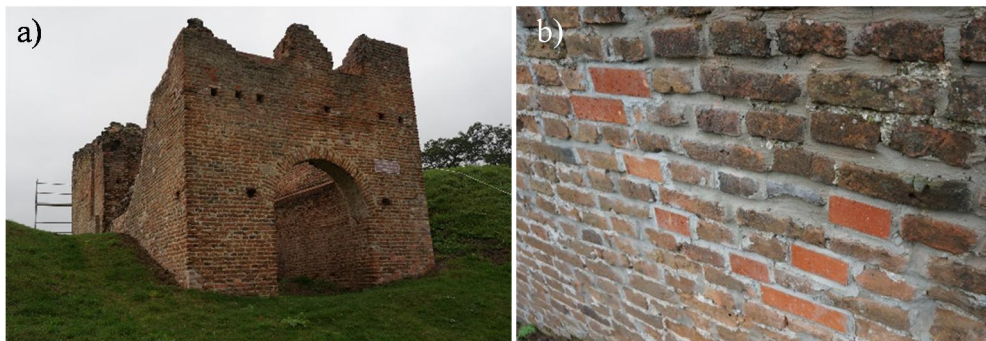
Nieodpowiednio prowadzone remonty konserwatorskie wynikają najczęściej z braku wiedzy i doświadczenia z zakresu renowacji obiektów zabytkowych oraz z nieprzestrzegania wytycznych programów konserwatorskich. Przykładem może być ruina Bramy Krzepickiej XVII-wiecznej Twierdzy w Dankowie. Zaprojektowano konserwację murów z cegły, usunięcie wtórnego spoinowania zaprawą cementową, wykonanie nowego spoinowania zaprawą renowacyjną, hydrofobizację murów i zabezpieczenie korony murów oraz lukowego

nadproża. Firma prowadząca remont konserwatorski wykonała wtórne spoinowanie zaprawą cementową, a ubytki wypełniła docinkami cegły współczesnej (rys. 24).

Rys. 24. Nieudana renowacja Bramy krzepickiej twierdzy w Dankowie: a) widok b) szczegół.

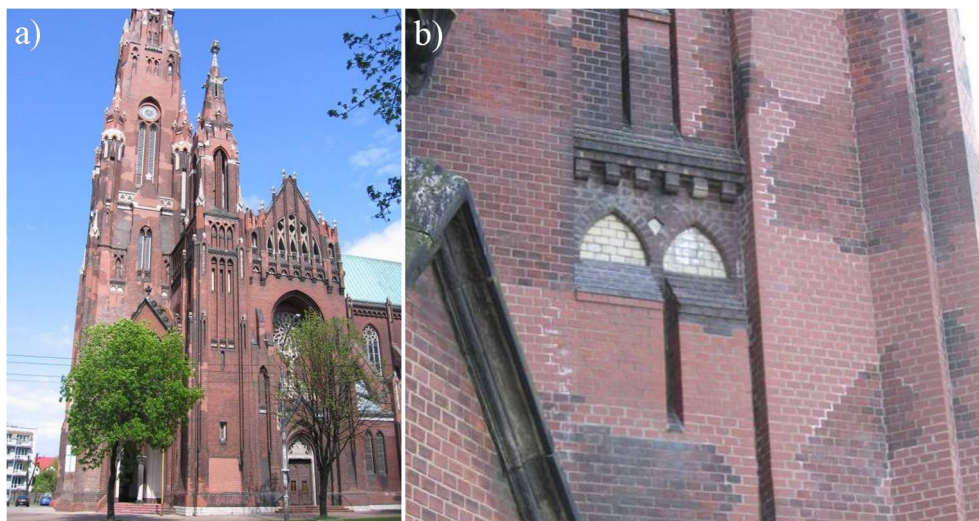
Innym przykładem nieudanej renowacji jest naprawa wież Bazyliki w Dąbrowie Górniczej [21, 22]. Ściany 3 wież wykonano z cegły pełnej na zaprawie wapiennej, przy czym na elewacji wykorzystano cegłę dziurawkę o mocniejszej i bardziej zwartej strukturze. Na skutek wtórnego spoinowania zaprawą cementową w latach 50-tych XX wieku doszło do odspojień mrozowych i znacznych zarysowań lica murów. Firma prowadząca remont w 2005 r. dokonała wymiany stref najbardziej zniszczonych. Zastosowano cegłę klinkierową i zaprawę cementową. Od razu wystąpiły wysolenia na styku starego i nowego muru (rys. 25). Po około 8 latach od naprawy, w strefach naprawionych, na wysokości 60 mppt, zaczęły się pojawiać kolejne zarysowania i odspojenia (rys. 26). W latach 2009–2022 od nowa przeprowadzono renowację 3 wież Bazyliki. Usuwno przemurowania i wtórne spoinowania. Zastosowano zaprawę renowacyjną. Elewację oczyszczono i poddano impregnacji hydrofobowej.

Rys. 25. Nieudana renowacja wież Bazyliki Matki Boskiej Anielskiej: a) widok b) szczegół.

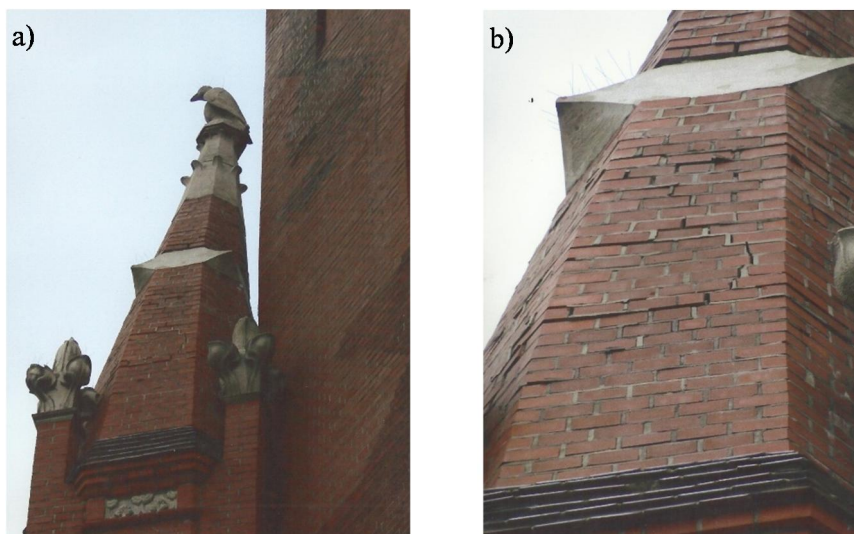
Rys. 26. Uszkodzenia w strefach napraw po 8 latach eksploatacji: a) widok b) szczegóły.

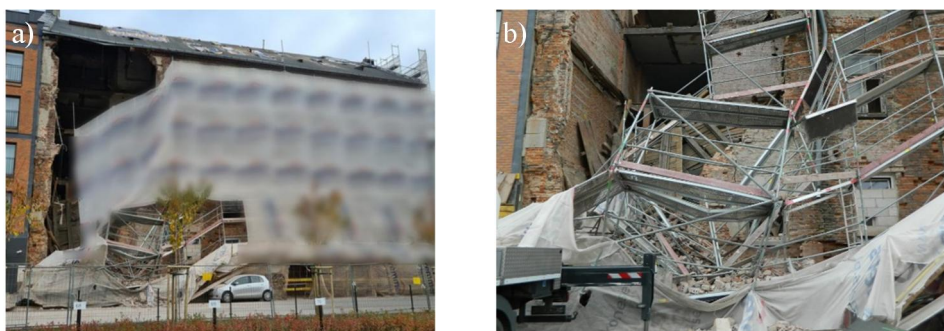
Przykładem błędów popełnionych przy pracach budowlanych jest katastrofa, która wydarzyła się podczas remontu kamienicy przy ul. Wrzesińskiej 2 w Warszawie [11]. Kamienica ta jest jednym z najstarszych zachowanych na Warszawskiej Pradze murowanych budynków mieszkalnych. W projekcie zalecono podstemplowanie wszystkich stropów na czas prac modernizacyjnych, czego nie wykonano. Podczas prac budowlanych doszło do zawalenia się około 1/3 elewacji frontowej (rys. 27).

Rys. 27. Katastrofa kamienicy w Warszawie – 2020 r.

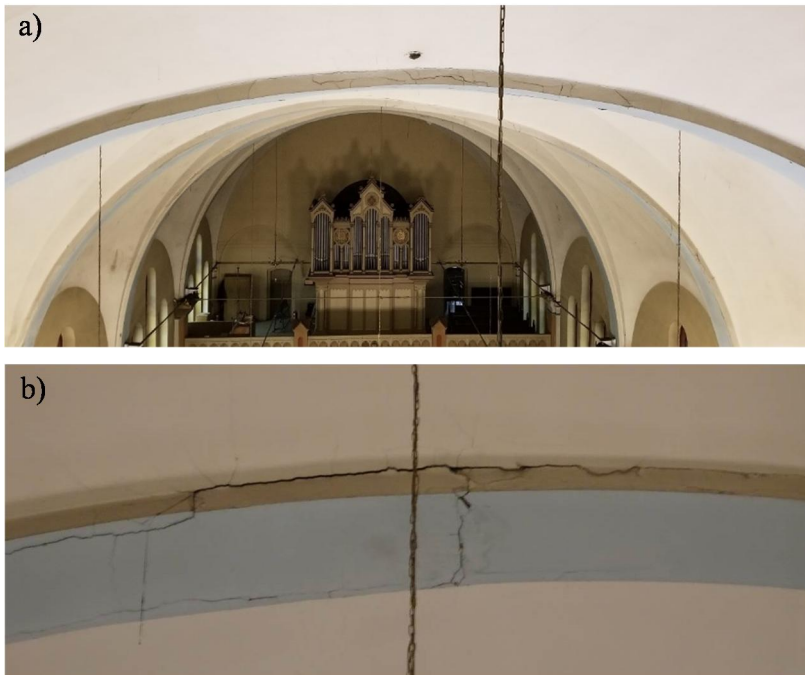
Innym przykładem błędów wykonawczych jest uszkodzenie sklepień Rabitza we wpisanym do rejestru zabytków kościele św. Jana i Pawła Męczenników w Katowicach [23]. W kościele zaprojektowano wymianę więźby dachowej i pokrycia dachu na nowe. Nie określono jednak rodzaju sklepień pod więźbą i traktowano je jak elementy murowane w pełni nośne. Tymczasem

na obiekcie zabudowano sklepienia Rabitza składające się z około 3 cm warstwy zaprawy na siatce Rabitza, dozbrojonej prętami średnicy 6 mm w rozstawie co 30 cm. Sklepienie było od strony wnętrza kościoła dodatkowo otynkowane. Wykonywanie sklepienia Rabitza wymaga podwieszenia zbrojenia i siatki do konstrukcji więźby dachowej. Zwykle stosowano wieszaki z prętów średnicy 6 mm w rozstawie co około 1,5–2,5 m, tak też było w omawianym obiekcie. Niestety wieszaki nie wzbudziły zainteresowania firmy wykonującej nowy dach. Wieszaki odczepiono, co nie stanowiło zagrożenia dla sklepień – po uzyskaniu wytrzymałości zaprawy stają się one bowiem samonośne [24]. Niestety podczas prac związanych z wymianą więźby sklepienie Rabitza użytkowano (poruszały się po nim ekipy robotników). A nawet składowano na nim materiały. Doprowadziło to do zarysowań i deformacji sklepienia Rabitza (rys. 28).

Rys. 28. Deformacja (a) i zarysowania (b) sklepień Rabitza w kościele św. Jana i Pawła Męczenników w Katowicach.

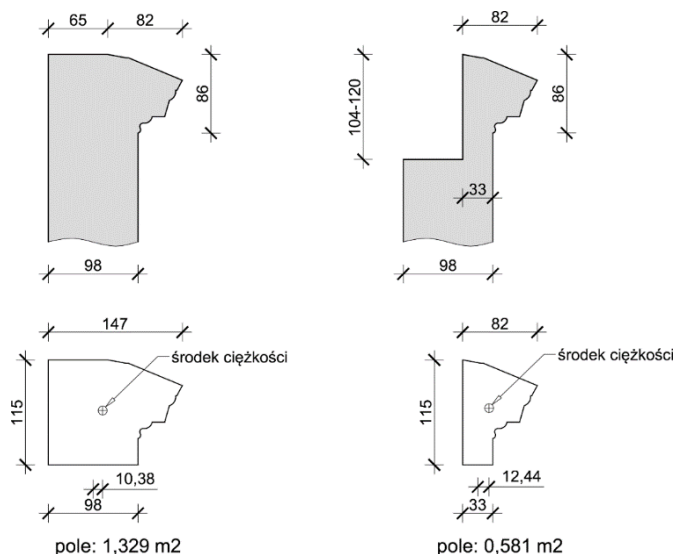
Czasem błędy popełniane na etapie projektowania prac mogą również doprowadzić do katastrofy. Zwykle dzieje się tak, gdy projektant analizuje wpływ poszczególnych etapów wykonywania robót na obiekt. Tak stało się podczas modernizacji XVIII-wiecznego pałacu Dietrichsteinów w Wodzisławiu Śląskim, który jest najprawdopodobniej pierwszą budowlą w stylu klasycystycznym na ziemiach polskich. Projekt modernizacji zakładał wymianę więźby dachowej. W celu oparcia nowej więźby dachowej na starych murach zaprojektowano pocienienie korony murów od strony wewnętrznej. Do strony zewnętrznej w koronie murów zabudowano gzyms. Projektant nie przewidział, że podczas tych prac środek ciężkości gzymsu przesunie się na zewnętrzną krawędź ścian (rys. 29). Doszło do zawalenia gzymsu (rys. 30), którego 1 mb ważył około 1t. Zniszczone zostały trzy zaparkowane w pobliżu samochody, a obrażeń doznało dwóch pracowników firmy remontującej obiekt.

Rys. 29. Środek ciężkości gzymsu przed i po podcięciu murów na wieńiec.

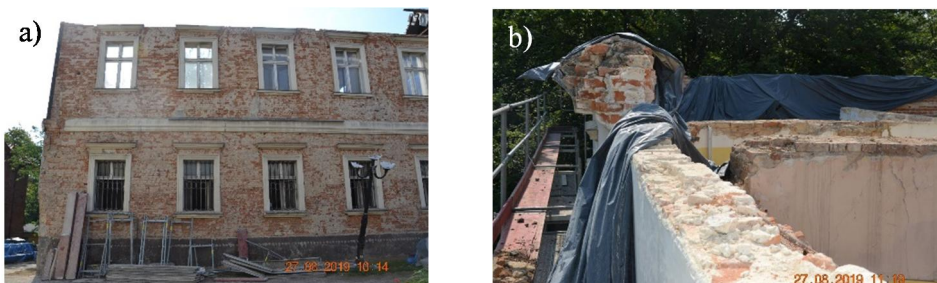
Rys. 30. Katastrofa pałacu w Wodzisławiu: a) widok, b) szczegół.
