Rola oddziaływań hydrodynamicznych w awarii rurociągów syfonowych w Warszawie w roku 2019

Streszczenie: Projektowanie wielkośrednicowych rurociągów ciśnieniowych, zwłaszcza w nietypowych lokalizacjach i ze specyficznych materiałów stawia przed inżynierami trudne wyzwania. Jednym z istotnych aspektów, które w takich okolicznościach należy wziąć pod uwagę, są oddziaływania hydrodynamiczne, będące formą przekazywania obciążeń od strumienia płynącej cieczy na konstrukcję rurociągów. Wielkość tych oddziaływań jest związana z geometrią i statyką przewodu, zmiennością przepływu oraz chwilowymi wartościami ciśnienia. W konsekwencji możliwe jest wykształcenie zmiennego w czasie układu sił, który może prowadzić do zmęczeniowego uszkodzenia konstrukcji. W artykule przeprowadzono analizę oddziaływań hydrodynamicznych na rurociągi syfonowego przerzutu ścieków pod dnem Wisły w Warszawie w kontekście ich awarii w roku 2019. Omówiono udział tych oddziaływań w wywołaniu i przebiegu awarii, wiążąc wyniki obliczeń i oszacowań z mechanizmem i postacią zniszczenia.

The role of hydrodynamic interactions in the failure of siphon pipelines in Warsaw in 2019

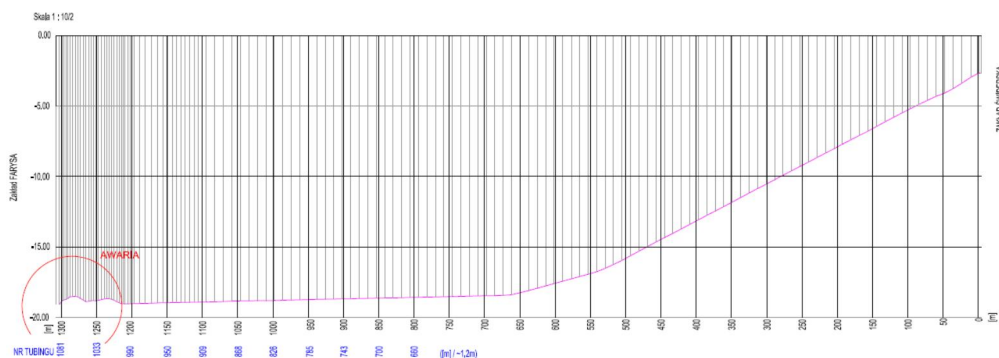
- uniesienie i pofalowanie powierzchni płyty żelbetowej przykrywającej obetonowane kolektory (rys. 6),
- przemieszczenia względne w dylatacjach płyty żelbetowej,
- uszkodzenia toru jezdnego wózka szynowego,
- rozerwanie połączenia płyty z blokiem betonowym u wlotu do tunelu,

Rys. 6. Niweleta płyty żelbetonowej wzdłuż osi podłużnej, stan 28.08.2019 [5].

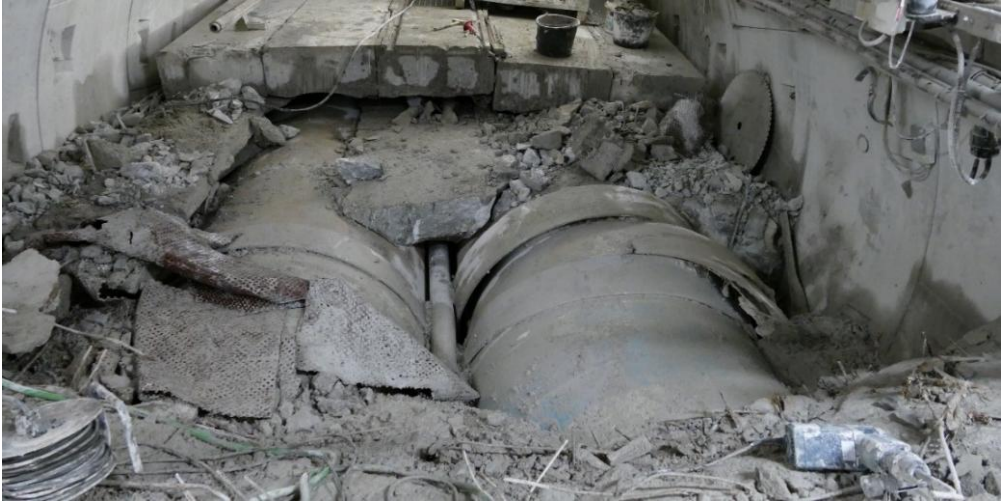
Rys. 7. Odsłonięte miejsca połączeń rurociągów z rur GRP z rurociągami stalowymi. Po prawej – nitka A i rozerwany rurociąg z rury GRP (Łącznik) [5].

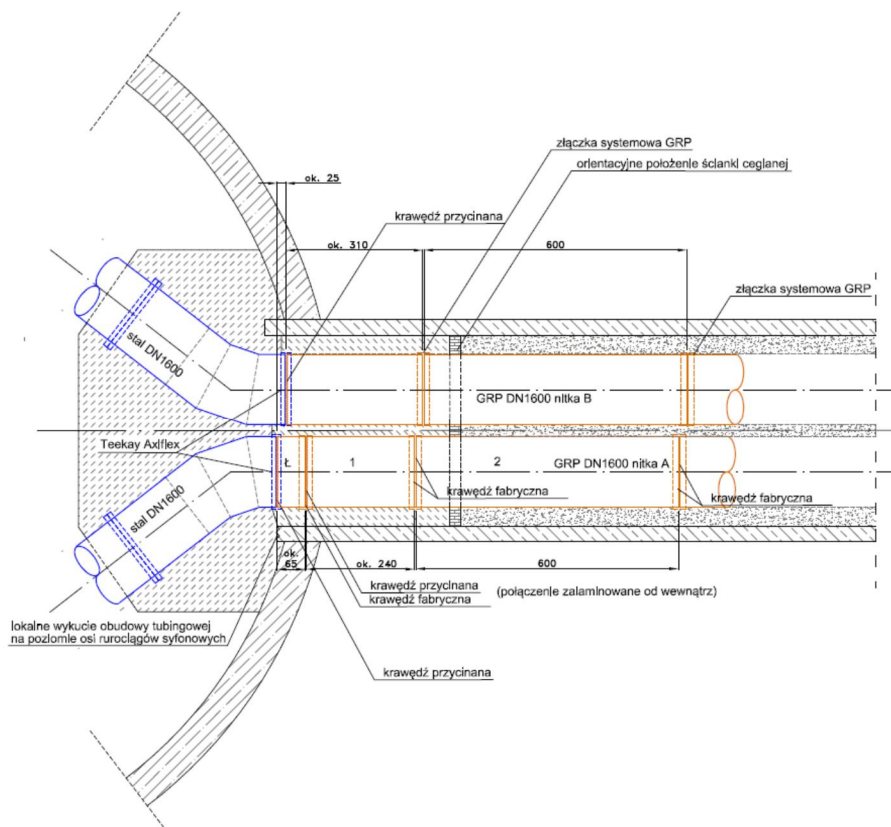
- Ściana tunelu (obudowa tubingowa) w rejonie wejścia do komory od strony nitki A została podcięta/rozkuta na wysokości osi rurociągów syfonowych [7]);
- Rurociągi stalowe połączone z rurociągami GRP za pomocą opasek Teekay Axiflex, ze względu na brak miejsca opaski są względem siebie przesunięte o około 25 cm, w przypadku nitki A odcinek stalowy kończy się wcześniej (patrzac zgodnie z kierunkiem przepływu);
- W nitce A, pomiędzy rurociągiem stalowym a właściwymi sekcjami rur GRP wprowadzono krótki Łącznik, o długości około 65 cm, Łącznik miał krawędź przycinaną od strony napływu ścieków i fabryczną z drugiej strony;
- Pierwsze segmenty rur GRP w obu nitkach zostały docięte do niezbędnego wymiaru, w nitce A jest to odcinek o długości około 240 cm;
- Połączenie między Łącznikiem a pierwszym segmentem w nitce A zostało od wewnątrz zalaminowane.

Na tym odcinku tunelu rurociągi syfonowe obetonowano; zasięg betonu wyznacza murek ceglany, zlokalizowany na początku drugiego segmentu GRP (rys. 8).

Rys. 8. Szkic obrazujący sposób wykonania połączenia rur stalowych z rurami GRP wykonany na podstawie dokumentacji fotograficznej, pomiarów i obserwacji towarzyszących robotom rozbiórkowym [7].

W miejscu połączenia Łącznika z rurą stalową wystąpiła nominalna różnica wewnętrznych średnic rury stalowej i z GRP o wielkości około 14 mm (rura z GRP miała mniejszą średnicę), przy czym zewnętrzne średnice rur wyrównano przez pogrubienie końcowego odcinka rurociągu stalowego pierścieniową nakładką. W stanie faktycznym różnice między położeniem wewnętrznych powierzchni rur zmieniały się w przekroju połączenia wzdłuż obwodu.

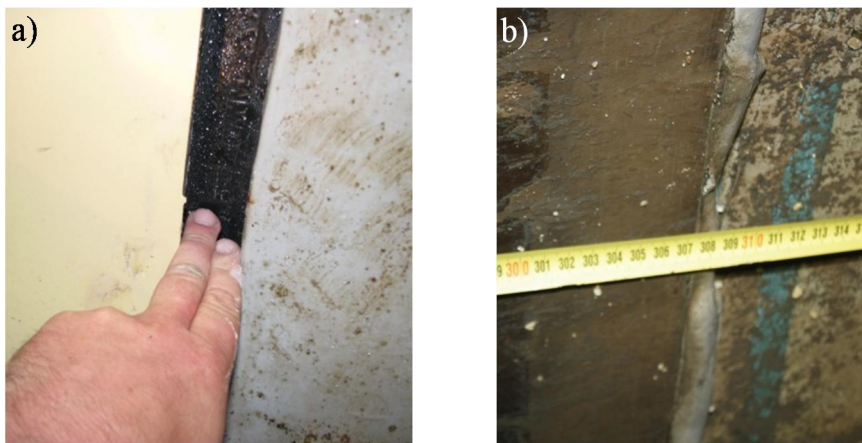
Szczelina pomiędzy rurami: stalową i GRP była najprawdopodobniej wypełniona kitem. Chociaż w stanie poawaryjnym nie stwierdzono w nitce A obecności elastycznego kitu w szczelinie między rurami: stalową i GRP, w przeciwieństwie do stanu w rurociągu B, to jest prawie pewne, że był on obecny także w nitce A. Domniemanie to wynika z przeznaczenia kitu w tych miejscach obu rurociągów (nitki A i B), tj. chęci złagodzenia przejścia między rurami o różnych średnicach i ograniczenia w ten sposób turbulencji przepływu ścieków.

Na rys. 9a pokazano szczelinę w nitce A z okresu montażu (maj 2012), jeszcze przed umieszczeniem kitu, a na rys. 9b stan szczeliny w nitce B po awarii (sierpień 2019). Różnica szerokości szczelin może być oszacowana na około 2 cm (większa w nitce A). Szersze pasmo kitu, nakładane w kilku fazach, było bardziej wyeksponowane na oddziaływanie silnych w tym miejscu turbulencji strumienia ścieków (wysysanie). Początkiem sekwencji zdarzeń prowadzących do awarii nitki A mogło być wyniesienie kitu z tego miejsca.

Rys. 9. Połączenie rurociągu stalowego z GRP, a) nitka A, stan z 8 maja 2012 (przed uruchomieniem), b) nitka B, stan z 29 sierpnia 2019 (po awarii).

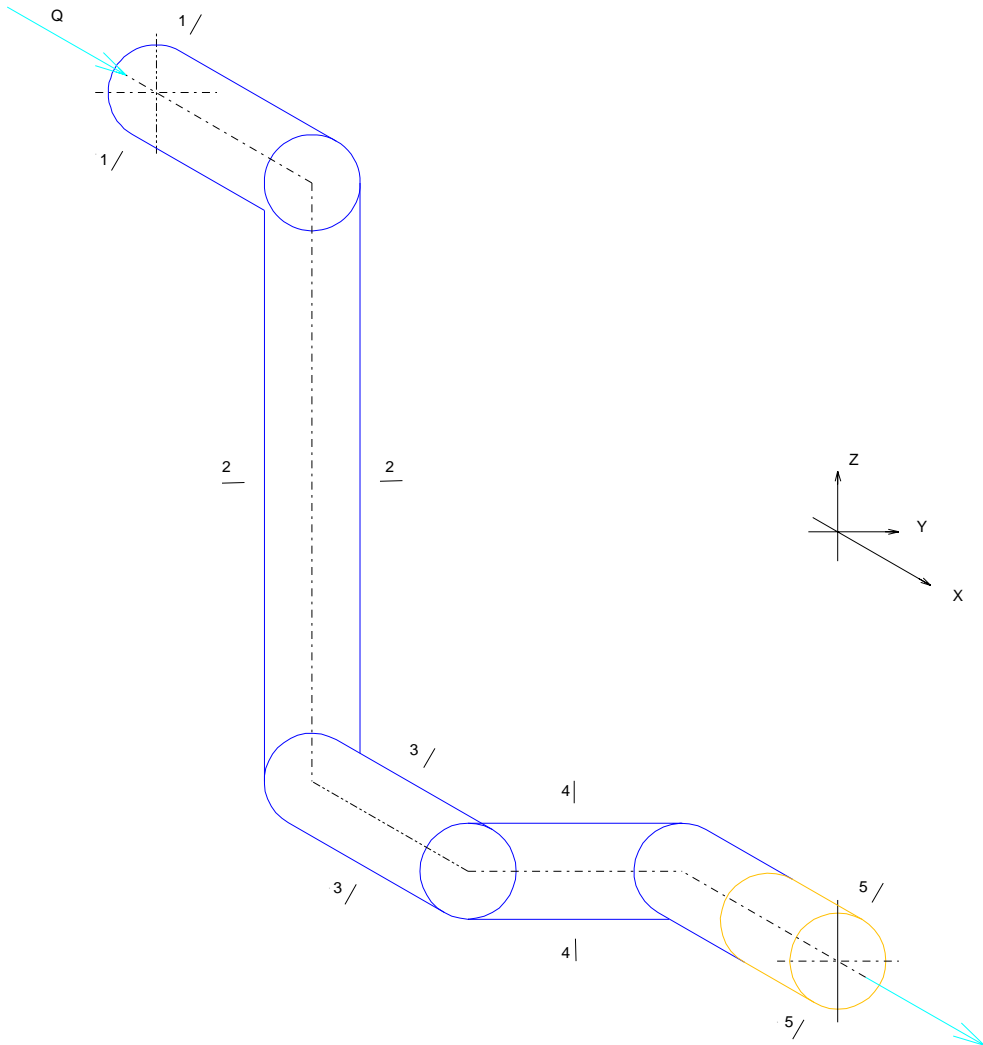
Zwraca uwagę moment sił powodujący obrót rurociągu na wejściu do tunelu. Odcinek stalowy zamocowany jest w konstrukcji żelbetowej (podpora stała). Natomiast odcinek rurociągu z rur GRP, połączony opaską Teekay Axiflex z rurociągiem stalowym (całość pogrążona w betonie wypełniającym), był narażony na oddziaływanie sił hydrodynamicznych. Uszkodzenia zinwentaryzowane podczas prac rozbiórkowych, pokazane na rys. 7 wskazują na obrót Łącznika i zsuniecie opaski, zgodnie ze zwrotem momentu sił hydrodynamicznych.

Składowa pozioma P_y siły hydrodynamicznej działająca między przekrojami 4-4 oraz 5-5, na odcinku o długości około 5,15 m (rys. 10), została oszacowana na 373 kN (przy natężeniu przepływu ścieków 6 m³/s. Przyjmując geometrię łuku i Łącznika o długości około 65 cm można w uproszczeniu (i z nadmiarem) określić wartość poziomej składowej siły hydrodynamicznej działającej na sam Łącznik (proporcjonalnie do jego długości: 0,65/5,15), co daje wartość 47,1 kN.

Rys. 10. Schemat układu nitki A z zaznaczonymi przekrojami obliczeniowymi. Kolorem niebieskim oznaczono odcinek stalowy, pomarańczowym odcinek wykonany z GRP

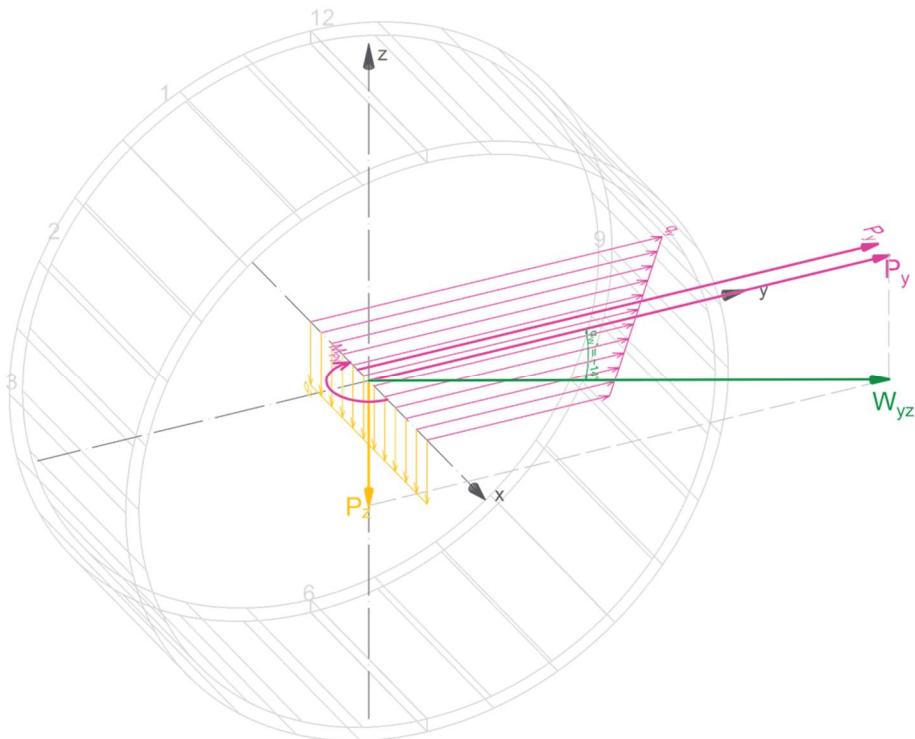
siła wypadkowa z płaszczyzną poziomą, rośnie (dla średnich wartości sił działających na Łącznik i pokazanych na rys. 11 wynosi on około 14 stopni).

Pozioma siła hydrodynamiczna pochodzi od bezwładności strumienia ścieków, kiedy zmienia się kierunek przepływu. Siła dociska ściankę rury GRP do betonowego podłoża. Po przeciwnej stronie, na powierzchni wewnętrznej Łącznika występują rozległe strefy obniżonych ciśnień, a właściwie obszary o obniżonym i zmieniającym się pulsacyjnie ciśnieniu, co wynika z zaburzeń przepływu w miejscu kolana, łączenia rur różnego rodzaju (także o różnych sztywnościach) i o nie jednakowych średnicach. Z całą pewnością zmiany (pulsacje) ciśnienia są intensywne i szybko zmienne, zwłaszcza przy większych prędkościach przepływu. Oddziaływania te w kontakcie z rurą GRP, o budowie warstwowej, sprzyjają delaminacji rury GRP, zwłaszcza jeśli delaminacja zostanie wcześniej zainicjowana, na przykład przez miejscowy docisk nierówno przeciętego Łącznika do gładkiej i twardej powierzchni doczołowej rury stalowej lub wcześniejsze uszkodzenie (fabryczna wada materiałowa lub uszkodzenie w trakcie przycinania albo montażu Łącznika) albo penetrację ścieków w otwartą przez cięcie strukturę rury GRP.

Rys. 11. Układ sił hydrodynamicznych działających na Łącznik - siły wynikające z obliczeń. Objaśnienia: x, y, z – współrzędne układu odniesienia (zwrot osi x zgodny z kierunkiem przepływu ścieków), q_y, q_z – obciążenie ciągłe od oddziaływań hydrodynamicznych odpowiednio: poziomych i pionowych, P_y, P_z – wypadkowe oddziaływań q_y, q_z , P'_y – przesunięcie siły P_y do środka ciężkości Łącznika, M_{P_y} – moment obracający wynikający z przesunięcia siły P_y , W_{yz} – wypadkowa sił P_y i P_z .

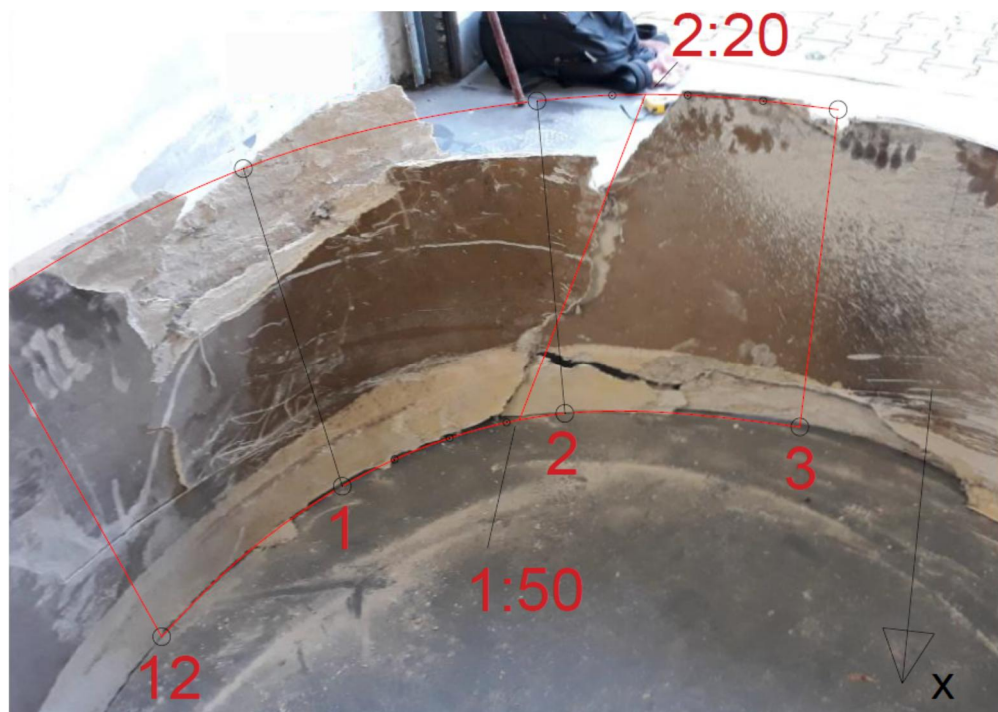
Na rys. 12 – fotografii pokazującej wewnętrzną powierzchnię Łącznika w miejscu rozerwania – zaznaczono lokalizację pęknięcia i jego orientację.

Rys. 12. Widok na wewnętrzną powierzchnię Łącznika w miejscu rozerwania; na górze czoło Łącznika od strony rury stalowej (20191216_142242).

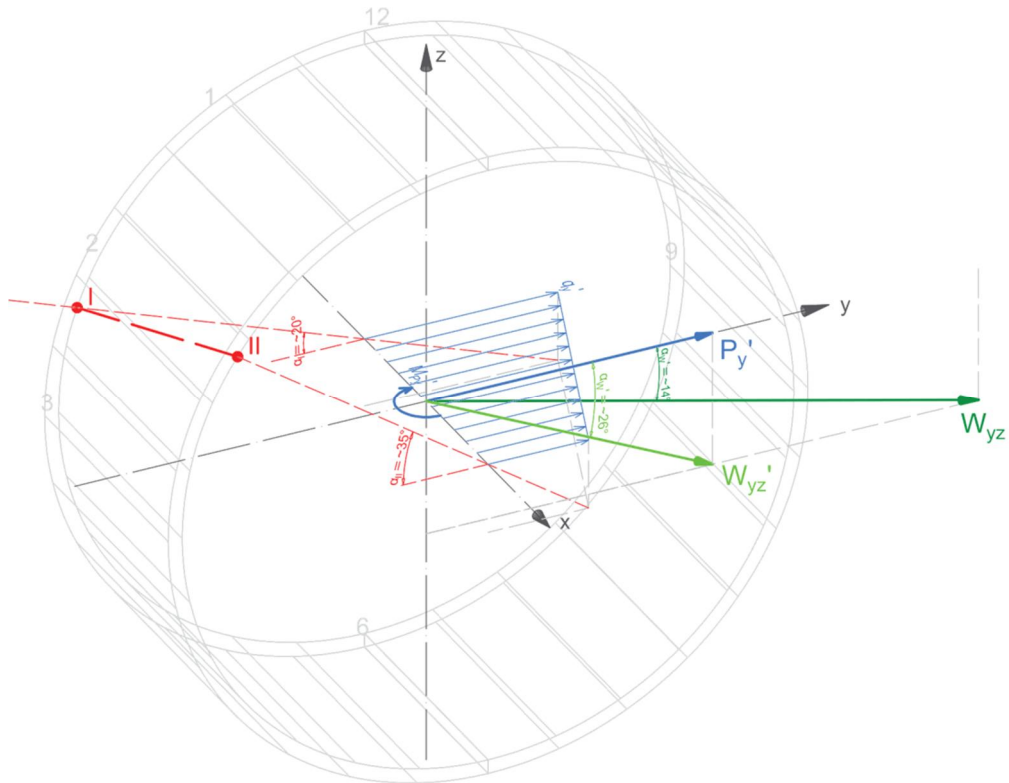
Na rys. 13, na poboczniczy Łącznika, czerwoną grubą linią kreskową zaznaczono przebieg pęknięcia z rys. 12, a następnie wyznaczono kierunki wypadkowych oddziaływań poziomych i pionowych w skrajnych punktach pęknięcia. Wyznaczono kąty tych kierunków względem płaszczyzny xy , a następnie – przyjmując ciągłe i stałe obciążenie pionowe od siły hydrodynamicznej $qz = 11,7/0,65 = 18 \text{ kN/mb}$ wyliczono skrajne rzędne ciągłego hydrodynamicznego obciążenia poziomego qy (49,5 kN/mb od strony rury stalowej oraz 25,7 kN/mb od strony segmentu nr 1). Przyjmując liniowy rozkład tego oddziaływania obliczono wartość poziomej siły hydrodynamicznej działającej na Łącznik. Uzyskana wartość $P_y' = 24,4 \text{ kN}$ jest znacząco mniejsza od wartości siły P_y oszacowanej z proporcji długości Łącznika i obliczeniowego odcinka rurociągu między przekrojami 4-4 i 5-5. Zmienia to wartość i kierunek siły wypadkowej; kąt α wynosi ok. 26° (rys. 13).

Wynik obliczeń, wychodzących od lokalizacji uszkodzenia (rodzaj tzw. analizy wstecz), jest zapewne bliższy rzeczywistości niż oszacowanie z „proporcji długości”, gdyż siła hydrodynamiczna na łuku zmienia się wraz z krzywizną od zera do maksimum na dwusiecznej kąta zwrotu łuku i później analogicznie spada, przy czym zaburzenia przepływu propagują się jeszcze na odcinek rurociągu za łukiem. Tymczasem oszacowanie z „proporcji długości” zakłada równomierność oddziaływania na całym odcinku obliczeniowym (łuku), co wobec segmentowej budowy tego fragmentu rurociągu stalowego jest tym mniej zgodne z rzeczywistością.

Rys. 13. Układ sił hydrodynamicznych działających na Łącznik – siły wynikające z analizy wstecz. Objaśnienia: x, y, z – współrzędne układu odniesienia (zwrot osi x zgodny z kierunkiem przepływu ścieków), q_y, q_z – obciążenie ciągłe od oddziaływań hydrodynamicznych odpowiednio: poziomych i pionowych, P_y, P_z – wypadkowe oddziaływań q_y, q_z , P'_y – przesunięcie siły P_y do środka ciężkości Łącznika, M_{P_y} – moment obracający wynikający z przesunięcia siły P_y , W_{yz} – wypadkowa sił P_y i P_z , α – charakterystyczne kąty (opis w tekście).

W świetle przedstawionych analiz za konieczne i wystarczające oddziaływania prowadzące do rozwarstwienia i rozerwania Łącznika można uznać – występowanie na długości Łącznika, po wewnętrznej stronie łuku rurociągu, strefy szybkozmiennych obniżen ciśnienia ścieków, wynikających z zaburzeń przepływu ścieków, skutkujących pulsacyjnym oddziaływaniem na wewnętrzne warstwy rury GRP i w konsekwencji (zmęczenie materiału) jej delaminacją. Wpływ sił hydrodynamicznych znajduje potwierdzenie w zgodności trajektorii rozerwania (pęknięcia) Łącznika z lokalizacją najintensywniejszych pulsacji ciśnienia (naprzeciw maksymalnych ciśnień po zewnętrznej stronie łuku) – rys. 13.

Opisane zjawiska hydrauliczne, charakterystyczne dla kolan rurociągów ciśnieniowych, nie miałyby zapewne znaczenia, gdyby rurociąg stalowy został wprowadzony głębiej do tunelu, a jego połączenie z rurą GRP znalazło się poza strefą intensywnych turbulencji przepływu.
