Przyczyny uszkodzeń balkonów i galerii wspornikowych – analiza przypadków w stanach zagrożenia bezpieczeństwa

PIOTR MATYSEK*, KRZYSZTOF KOZIŃSKI
Politechnika Krakowska

Streszczenie: W artykule przedstawiono analizę przyczyn uszkodzeń balkonów i galerii wspornikowych. Analizę przeprowadzono na podstawie badań galerii i balkonów w budynkach o różnej konstrukcji i różnym okresie użytkowania. Błędy projektowe, wykonawcze, a także niewłaściwe użytkowanie i zaniedbania remontowe doprowadziły do, opisanych w artykule, stanów zagrożenia bezpieczeństwa balkonów i galerii wspornikowych.

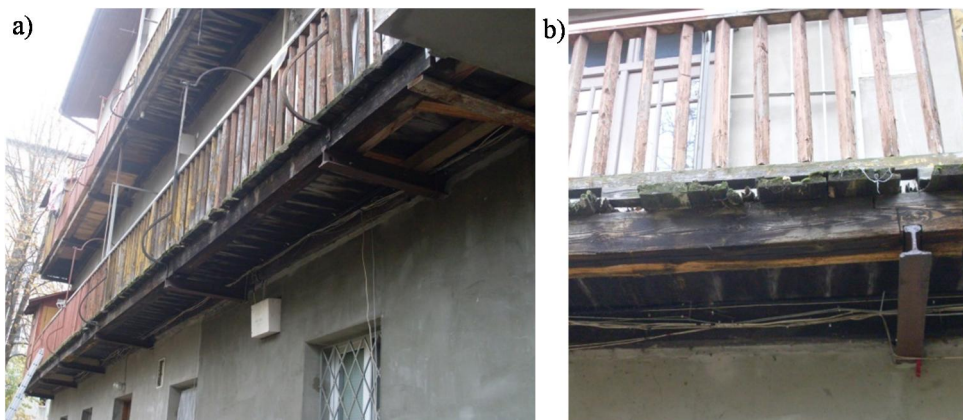
Stan techniczny galerii po ok. 120 latach użytkowania przedstawiono na fot. 1b i 1a.

W trakcie badań stwierdzono, że wszystkie elementy drewniane galerii są silnie zawilgocone i mają, na skutek korozji biologicznej, zdegradowaną strukturę. Spróchniałe części łatwo się odpajały. Widoczne były liczne ślady ubytków i przełamania desek podestu. Niestabilne i uszkodzone były również drewniane balustrady. Od spodu zinwentaryzowano pojedyncze ślady doraźnych, lokalnych napraw polegające na wymianie zdegradowanych desek podestu. Natomiast belki stalowe (szyny) uległy jedynie powierzchniowej korozji. Stan techniczny galerii, z uwagi na stan elementów drewnianych oraz połączeń, oceniono jako katastrofalny – zalecono wyłączenie z użytkowania i bezzwłoczny remont.

Fot. 1. Konstrukcja i stan techniczny galerii wspornikowych o konstrukcji stalowo-drewnianej (G1): a) widok na galerię i ich stan techniczny, b) uszkodzenia konstrukcji drewnianej i desek podestu.

Po przeprowadzeniu analizy statyczno-wytrzymałościowej zaproponowano pozostawienie, jako konstrukcji wsporczej balkonów, stalowych belek (szyn) zamocowanych w murach i wykonanie nowych podestów na podłużnych belkach stalowych z profili zamkniętych. Zalecono również wykonanie nowych balustrad o wysokości co najmniej 1,1 m z wykorzystaniem oryginalnych stalowych elementów giętych z prętów stalowych. Jako przyczynę awaryjnego stanu technicznego galerii wskazano długotrwałe użytkowanie i zużycie materiałów przy braku właściwie prowadzonych remontów i napraw.

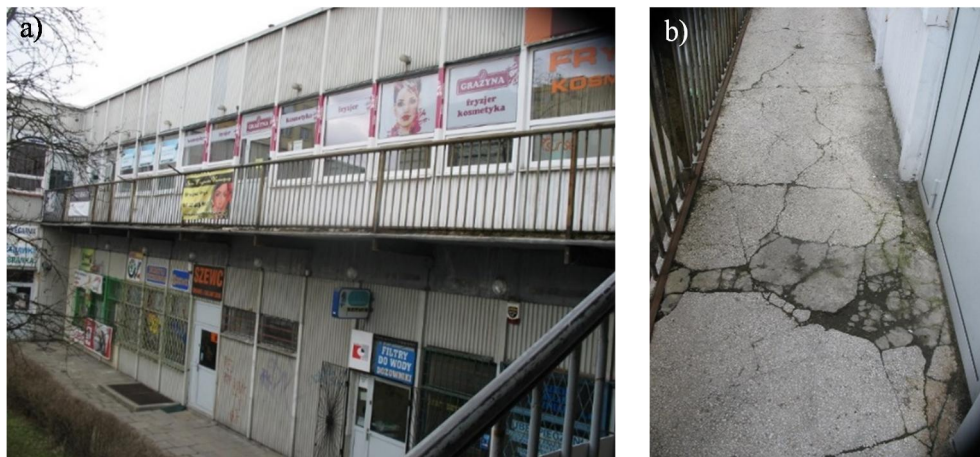
W trakcie przeprowadzonych badań stwierdzono, że warstwa wierzchnia wykonana z lastryka jest silnie popękana i zdegradowana na całej powierzchni (fot. 2b), a warstwa izolacji z papy, znajdująca się na płycie żelbetowej galerii, jest nieszczelna. Skutkowało to wnikaniem wody w beton płyty oraz zawilgoceniem lokali znajdujących się na parterze. Woda przedostająca się przez popękana warstwę lastryka gromadziła się w podsypce z piasku. W okresach zimowych powodowało to dalszą destrukcję galerii oraz przemieszczenia warstw posadzkowych, co uniemożliwiało w konsekwencji otwarcie drzwi do lokali. Uszkodzone fragmenty posadzki z lastryka znajdujące się przy krawędzi zewnętrznej oraz odspojone fragmenty skorodowanej otuliny betonowej płyty groziły upadkiem i zagrażały bezpieczeństwu. Zaobserwowano również intensywną korozję obróbek blacharskich, balustrad oraz głównych nośnych belek stalowych. Na dolnej powierzchni płyty żelbetowej widoczne były efekty korozji betonu i zbrojenia. Stwierdzono również intensywną korozję, wykonanych z blachy trapezowej ścian osłonowych budynku, w miejscu styku z płytą galerii wspornikowej.

Fot. 2. Konstrukcja i stan techniczny galerii wspornikowej o konstrukcji stalowo-żelbetowej (G2): a) widok na galerię i jej stan techniczny, b) zdegradowana warstwa posadzki z lastryka.

Ze względu na zły stan techniczny galerii konieczne było usunięcie wszystkich warstw znajdujących się na płycie żelbetowej i wykonanie nowych. Przed wykonaniem nowych warstw na płycie, zalecono zabezpieczyć antykorozyjnie dolne części blach trapezowych, stanowiących zewnętrzną warstwę ścian osłonowych, stykających się z płytą żelbetową galerii oraz odpowiednio uszczelnić styk galerii i ściany. Konieczne było również wzmocnienie i zabezpieczenie antykorozyjne nośnych belek stalowych oraz balustrad, a także wykonanie reprofiliacji uszkodzonej dolnej powierzchni płyty galerii wspornikowej. Do czasu przeprowadzenia prac remontowych zalecono ograniczenie obciążenia zmiennego użytkowego na galerii wspornikowej do wartości $2,5 \text{ kN/m}^2$. Jako główną przyczynę złego stanu technicznego galerii wskazano zaniedbania remontowe i niską jakość użytych materiałów.

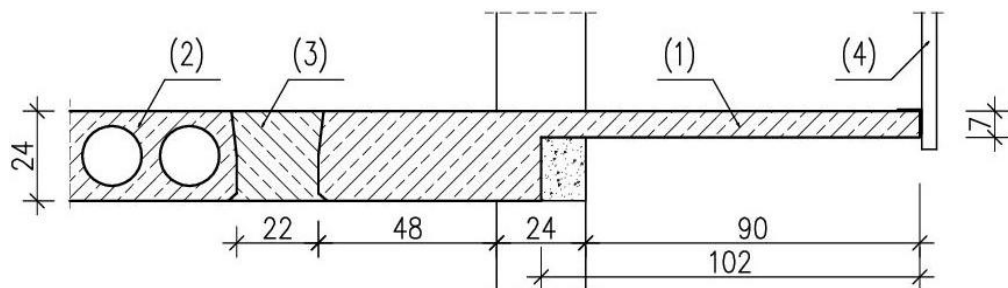
Rys. 1. Schemat konstrukcji balkonów B1. (1) element prefabrykowany – płyta balkonowa wspornikowo zamocowana w elemencie belkowo-nadprożowym), (2) strop kanałowy, (3) złącze pomiędzy prefabrykatem stropowym a prefabrykatem balkonu wspornikowego, (4) balustrada stalowa z prefabrykowanymi płytami.

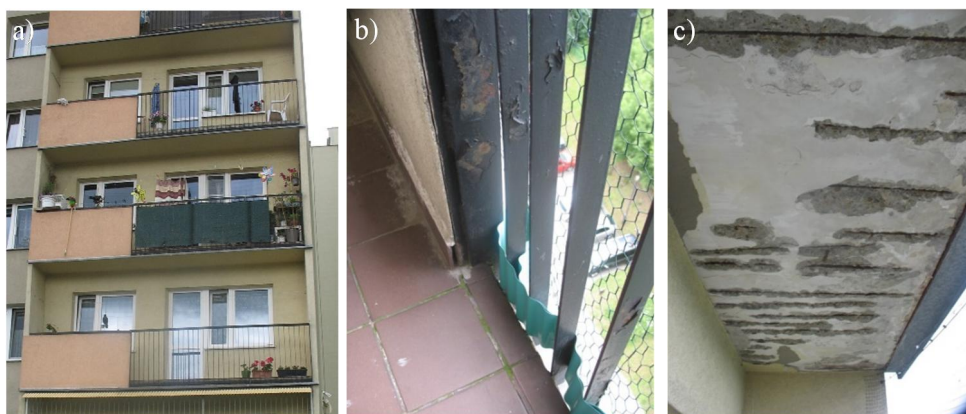
W trakcie badań stwierdzono liczne uszkodzenia balkonów polegające na spękaniach i odspojeniach warstw posadzkowych oraz warstw wykończeniowych na czołach balkonów i w miejscach mocowania balustrad stalowych, korozję elementów stalowych balustrad (fot. 3b), odspojenia tynków na ścianach osłonowych i prefabrykacie balustrad, korozję odsłoniętego zbrojenia płyt (fot. 3c).

Fot. 3. Balkony (loggie) w budynku mieszkalnym o konstrukcji prefabrykowanej: a) widok ogólny, b) korozja balustrad stalowych i odspojenie warstw na prefabrykacie, c) odspojenie otuliny i korozja zbrojenia płyty (widok po usunięciu wtórnych wypraw tynkarskich).

Odkrywki wykonane na balkonach ujawniły liczne wady wykonawcze oraz wady wynikające z prowadzonych wcześniej prac remontowych. W żadnej odkrywce nie stwierdzono obecności izolacji przeciwwilgociowej. Na niektórych balkonach użytkownicy wykonywali nowe wylewki i posadzki z płytek ceramicznych bez usunięcia istniejących, zdegradowanych warstw posadzkowych, co spowodowało istotne dociążenie balkonów. Wadliwie kształtowano również spadki na balkonach.

W trakcie prac prowadzonych na początku XX wieku, związanych z dociepleniem budynku, wykonano na ściankach osłonowych oraz spodnich częściach płyt balkonowych nowe tynki wzmocnione siatkami. Tynki te w znacznej części uległy odspojeniu, ukazując intensywną korozję zbrojenia dolnego płyt balkonowych.

Stan techniczny balkonów (logii) oceniono jako zagrażający bezpieczeństwu. Zagrożenie bezpieczeństwa wynikało głównie z występowania na balkonach luźnych lub słabo związanych z podłożem warstw wykończeniowych takich jak tynki na spodnich powierzchniach płyt balkonowych i tynki na prefabrykowanych elementach balustrad, a także fragmenty wylewek betonowych na czołach balkonów i płytki ceramiczne. Luźno związane z podłożem lub odspojone fragmenty tych materiałów groziły niekontrolowanym upadkiem ze znacznej wysokości.

Przyczynami uszkodzeń balkonów były błędnie wykonane warstwy na balkonach, odkształcenia termiczne zaprojektowanego sztywnego układu konstrukcja balkonu – ścianki osłonowe – balustrada, a także zaniedbania remontowe.

Zalecono bezzwłoczny przegląd wszystkich balkonów i usunięcie luźnych, odspojonych elementów, a w perspektywie jednego roku generalny remont. Zalecono również, do czasu wykonania remontu balkonów, ograniczenie obciążenia zmiennego użytkowego na balkonach do wartości $2,0 \text{ kN/m}^2$.

Zalecono usunięcie wszystkich warstw na płytach balkonowych i wykonanie nowych warstw (zgodnie ze sprawdzonymi rozwiązaniami systemowymi) łącznie z izolacjami termicznymi po obu stronach płyt balkonowych. Do usunięcia zakwalifikowano również skorodowane ciężkie balustrady stalowo-żelbetowe, proponując zastąpienie ich, spełniającymi współczesne standardy, balustradami stalowymi z profili zamkniętych. Wydano również zalecenia, co do wykonania dylatacji ścianek osłonowych celem ograniczenia wpływu odkształceń termicznych.

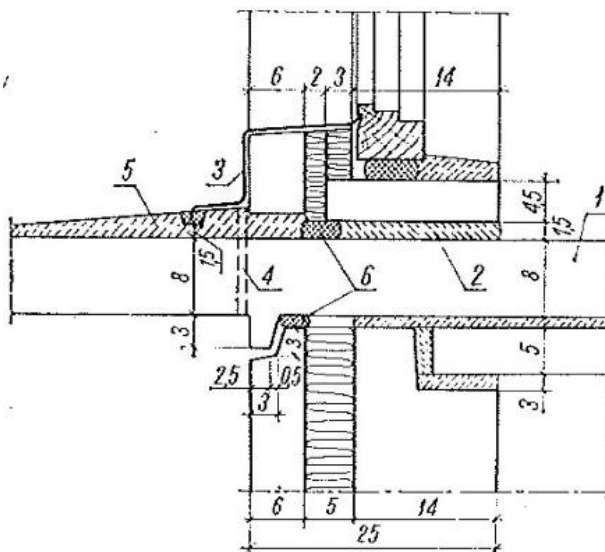
Rys. 2. Oparcie płyty balkonowej na ścianie zewnętrznej (wg projektu) (1) płyta balkonowa osadzona w płycie stropowej, (2) zaprawa cementowa, (3) fartuch z blachy ocynkowanej, (4) bruzda pionowa 15×15 mm z obu stron płyty, (5) gładź cementowa wyrównawcza, (6) polkit.

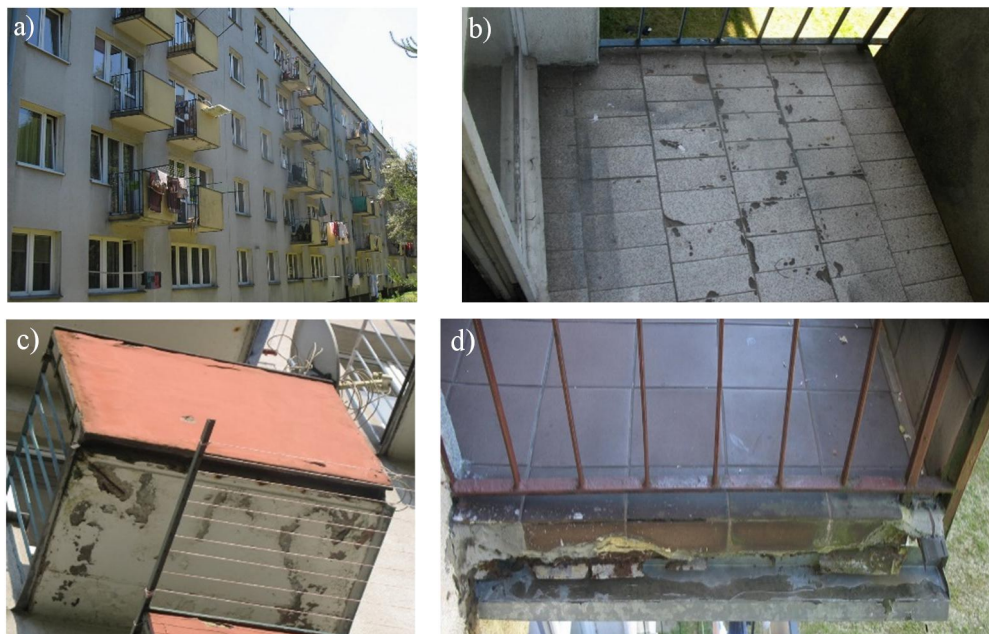
Na obrzeżach wszystkich balkonów występowały uszkodzenia korozyjne o różnym stopniu zaawansowania. Miały one postać wykwitów, zacieków, spękań, ubytków i odspojień fragmentów betonu oraz korozji odsłoniętego zbrojenia (fot. 4c). W niektórych mieszkaniach płytki ceramiczne, stanowiące warstwę wierzchnią, były odspojone, spękane, a fugi nieszczelne. Zaobserwowano również zniszczenia szkliwa płytek ze względu na zastosowanie płytek o niskim stopniu mrozoodporności (fot. 4b).

W odkrywkach stwierdzono, że na balkonach nie wykonano hydroizolacji, a od strony czołowej brakowało obróbek blacharskich. Ze względu na brak obróbek blacharskich od strony czołowej, woda spływająca z balkonu wyższej kondygnacji powodowała zacieki i korozję elementów balkonów niższej kondygnacji. W części mieszkań problem ten został „rozwiązany” przez połączenie wykończenia płyty balkonu z czołową płytą balustrady i odprowadzenie wody opadowej w kierunkach bocznych. W niektórych mieszkaniach przestrzeń pomiędzy balustradą a płytą została wypełniona deskami oraz betonem i na takim podłożu ułożono płytki. Dodatkowo obróbki blacharskie boczne były także niewłaściwie osadzone i zdeformowane (fot. 4d).

Brak hydroizolacji i stan obróbek blacharskich były powodem zacieków i uszkodzeń korozyjnych balkonów. W trakcie badań na dolnej powierzchni płyt balkonowych zinventaryzowano rysy prostopadłe do ściany zewnętrznej, uszkodzenia korozyjne betonu i stali, a także łuszczenie farby, którą były pomalowane płyty (fot. 4c). W złym stanie technicznym były również płyty betonowe balustrad. Tynki zewnętrzne na powierzchniach czołowych spękały i w niektórych balkonach odspoiły się od płyt balustrad.

Fot. 4. Typowe uszkodzenia prefabrykowanych balkonów żelbetowych (B2): a) widok ogólny, b) uszkodzenia posadzki z płytek, c) uszkodzenia żelbetowej płyty balkonu (widok od dołu) i balustrady, d) niewłaściwie wykonane i zamocowane obróbki blacharskiej na krawędziach bocznych (obróbki zdeformowane).

Najbardziej zaawansowane uszkodzenia występowały w balkonach najwyższych kondygnacji, co miało związek z brakiem ich zadaszenia. Obliczenia wykazały, że po reprofiliacji i naprawach płyt żelbetowych ich nośność będzie wystarczająca. Zalecono remont polegający na usunięciu balustrad i wszystkich warstw znajdujących się nad i pod nośną płytą żelbetową, a następnie wykonaniu nowych balustrad i warstw wykończeniowych – zgodnie ze współczesnymi rozwiązaniami systemowymi. Dodatkowo nad balkonami na najwyższej kondygnacji zaproponowano wykonanie zadaszeń.

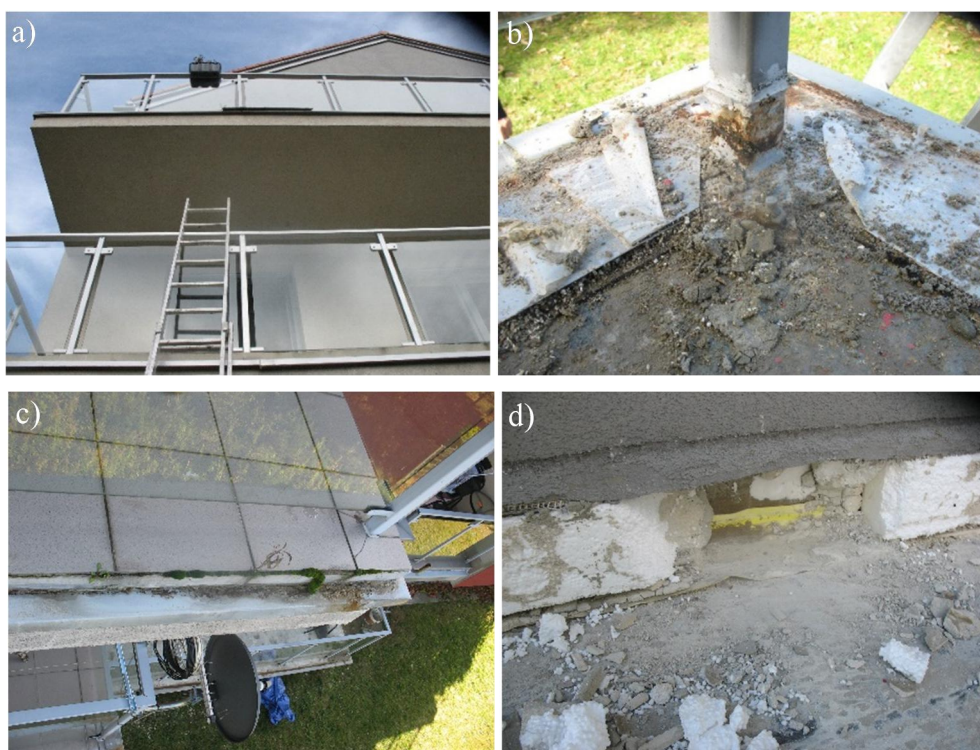
Obróbki blacharskie zostały również niewłaściwie wykonane – przykręcono je wkrętami bezpośrednio do płyty żelbetonowej, przecinając warstwę folii (fot. 5b). W wielu miejscach obróbki znajdowały się wyżej niż górna, przekryta folią, powierzchnia płyty, co doprowadzało do gromadzenia się wody na „izolacji” z folii.

Stwierdzone wady wykonawcze sprzyjały zaobserwowanym efektom korozji mrozowej – licznym odspojeniom warstw wykończeniowych i ubytkom materiałów. Widoczne były również w trakcie badań liczne spękania fug pomiędzy płytkami ceramicznymi (fot. 5c), spękania uszczelnień przy ścianach, a także efekty zaawansowanej korozji słupków balustrad (fot. 5b). Jako przyczynę złego stanu technicznego balkonów wspornikowych wskazano wady wykonawcze. Warstwy na balkonach zostały zrealizowane niezgodnie z projektem i sztuką budowlaną. Po zaledwie 6 latach użytkowania koniecznym był generalny remont balkonów.

Rys. 5. Uszkodzenia balkonów (B3): a) odpadające czoło balkonu, b) wadliwie zamontowane obróbki blacharskie, korozja słupka balustrady stalowej, c) uszkodzenia płytek i czoła balkonu, d) niewłaściwie uszczelnione połączenie płyty balkonowej ze ścianą budynku.
