Awaria konstrukcji posadzki obiektu magazynowego spowodowana osiadaniem podłoża gruntowego

ŁUKASZ DROBIEC¹, SŁAWOMIR KWIECIEŃ^{2,*}

Failure of the structure of the floor in a warehousing facility caused by settlement of the subsoil

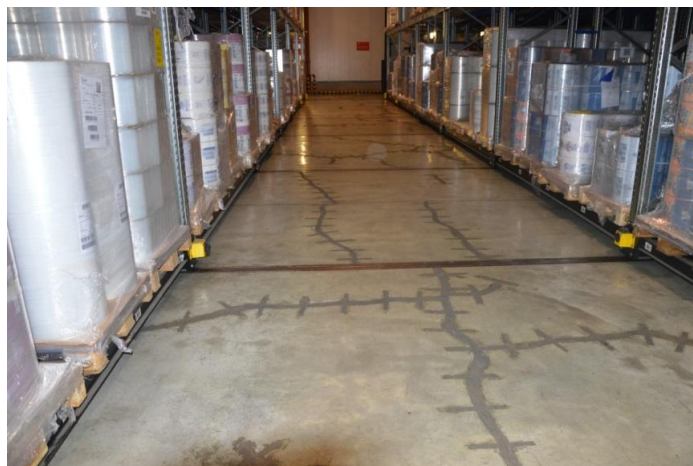
Niemalże od początku użytkowania obiektu zaobserwowano nierównomierne osiadania posadzki i szyn regałów przejezdnych. Powodowało to powstawanie spękań posadzki jak i samoczynnego przesuwania się regałów. Już w 2010 r. właściciel obiektu rozpoczął geodezyjne monitorowanie poziomu posadzki (punkty pomiarowe rozłożone wzdłuż szyn jezdnych w rozstawie 1 m). Do roku 2019 zarysowania pojawiły się na powierzchni niemalże całej hali, a ich rozkład był nieregularny – dominuje rysa główna i odchodzące od niej rysy boczne (rys. 3). Spękania i zarysowania były naprawiane na bieżąco – największe z nich naprawiano przez zszycie rys prętami zabudowanymi w rozstawie co ok. 20 cm (rys. 4), wybrane mniejsze przez ich uszczelnienie (rys. 5). Część rys, o szerokości rozwarcia poniżej 1 mm, nie było naprawianych.

Rys. 3. Widok zarysowania posadzki na szerokości hali.

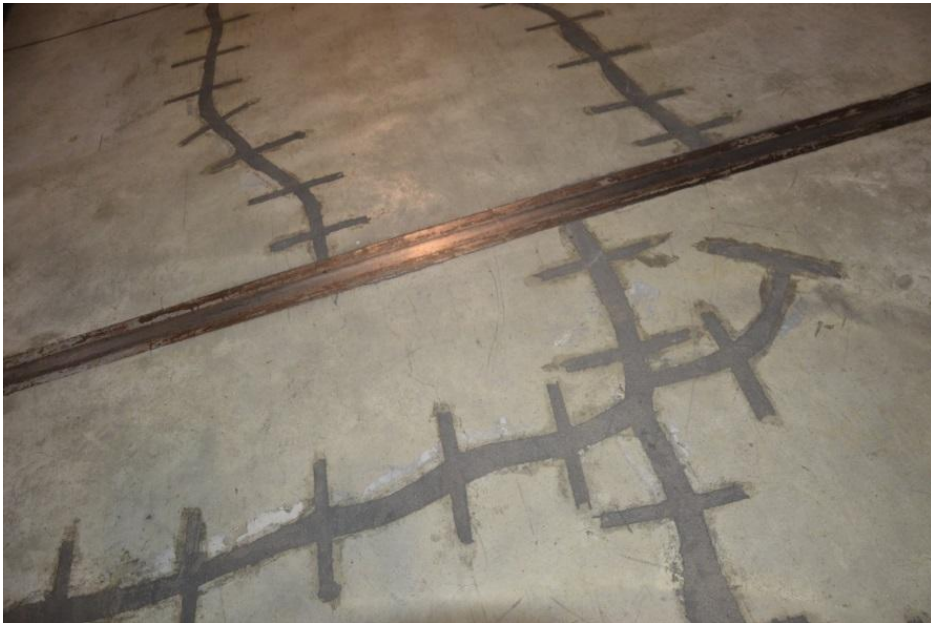
Rys. 4. Rysy naprawione przez szycie.

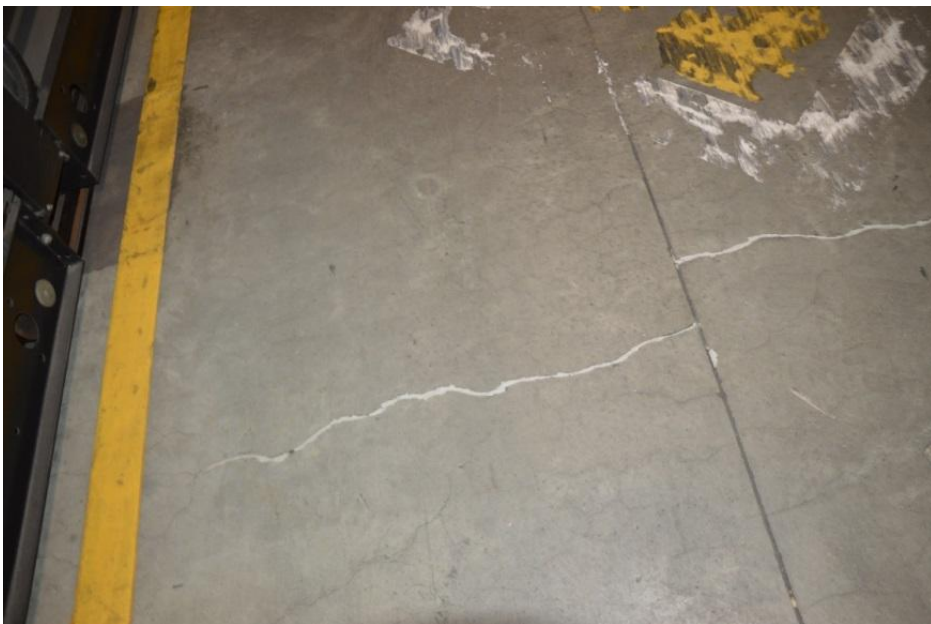
Rys. 5. Rysy naprawione przez uszczelnienie.

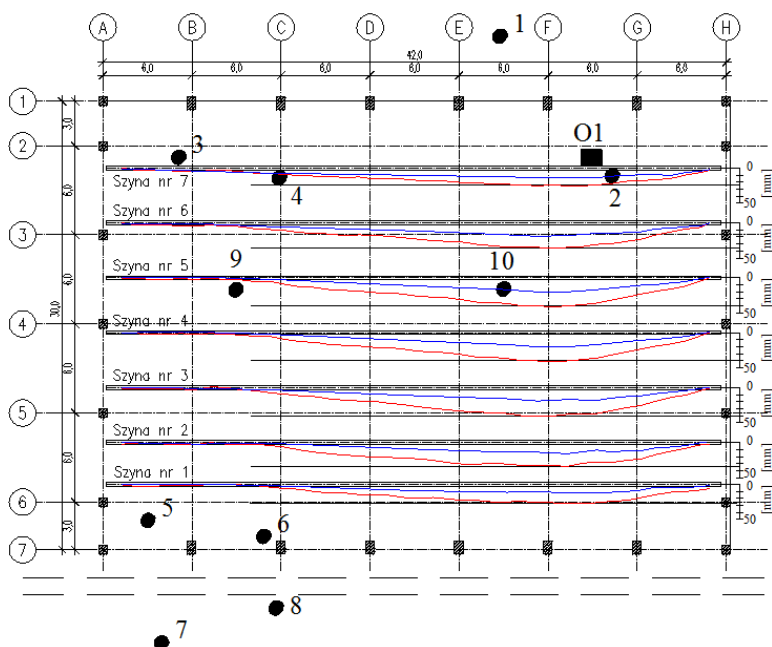
Z analizy wyników pomiarów geodezyjnych wynika, że w ciągu dwóch pierwszych lat użytkowania posadzki (2008–2010) największe osiadania równe 20 mm odnotowano dla szyny nr 5 (wykresy niebieskie – rys. 6) a przez kolejnych 9 lat osiadania te zwiększyły się o kolejne 20 mm (wykresy czerwone – rys. 6). Dla pozostałych belek całkowite maksymalne

osiadania były zbliżone – ok. 25–40 mm. Rozkład osiadań na długości szyn był nierównomierny (rys. 6) co spowodowało powstanie nachylenia szyn do 8 mm/m. Z kolei lokalne nachylenia posadzki w kierunku prostopadłym do szyn wynosiły nawet do 16 mm/m.

Rys. 6. Wykresy osiadań posadzki hali wraz z punktami badawczymi.

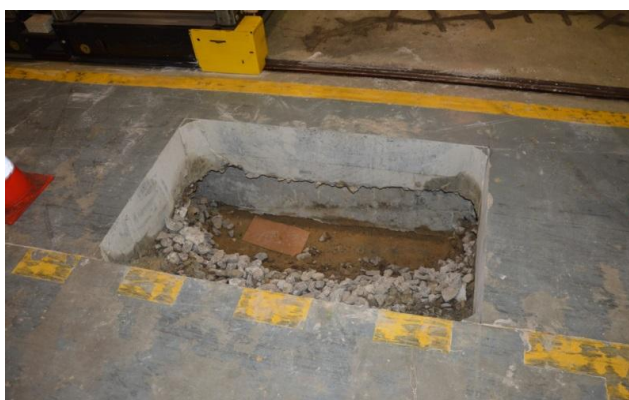
Dla ustalenia aktualnego stanu rusztu i posadzki przeprowadzono odkrywkę O1 (rys. 6), którą zlokalizowano (rys. 7) w miejscu wystąpienia największych przemieszczeń jednej z belek nośnych rusztu (szyna 7) i największych nachyleń posadzki.

Rys. 7. Widok przeprowadzonej odkrywki.

W wyniku badania ustalono pewne rozbieżności względem projektu. Po pierwsze, nie wykonano zbrojenia w płycie posadzki (projekt przewidywał zbrojenie górą i dołem). Zastąpiono je jedynie zbrojeniem rozproszonym. Po drugie, nie wykonano otulenia betonem belki głównej rusztu, a pod płytą wykonano 10 cm warstwę betonu. Szczególnie niekorzystny jest brak zbrojenia w płycie, które miało zapewnić pełną współpracę belek i płyty jako jednego elementu żelbetowego monolitycznego. Zaprojektowane zbrojenie nie tylko miało zwiększać wytrzymałość płyty na zginanie od ugięcia przy osiadaniu, ale także wytrzymałość na zarysowania spowodowane naprężeniem od skurczu betonu w pierwszej fazie po zbudowaniu

mieszanki. Oględziny w trakcie odkrywki wykazały również, że ugięta belka główna rusztu nie jest spękana i całą podstawą przylega do gruntu.

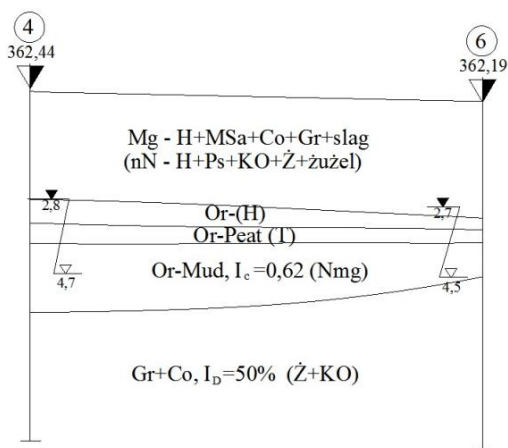
Rys. 8. Warunki gruntowo-wodne pod rozpatrywanym fragmentem posadzki.

Jak wynikało z przeprowadzonych badań, w obrębie rozpatrywanej hali, podłoże budowały trzy główne grupy gruntów charakteryzujących się odmienną wytrzymałością i sztywnością (rys. 8). Pierwszą z nich, występującą od poziomu terenu do głębokości 2,2–3,4 m, stanowiły luźne nasypy niebudowlane, o różnej granulacji. Grupa druga to grunty pochodzenia rzeczno-zastoiskowego w postaci gruntów spoistych i organicznych zalegających do głębokości ok. 4,4–5,7 m p.p.t.. Były to torfy, plastyczne namuły gliniaste oraz twardoplastyczne i plastyczne gliny pylaste z dodatkiem humusu. Poniżej, do głębokości ok. 9 m p.p.t. występowały średnio zagęszczone żwiry, pospółki z dodatkiem otoczków i gliny. W trakcie wierceń w warstwach żwirów i namułów, na głębokości ok. 4,4–5,4 m p.p.t., stwierdzono występowanie wody gruntowej o zwierciadle naporowym, stabilizującym się na głębokości ok. 2,7–3,3 m p.p.t.

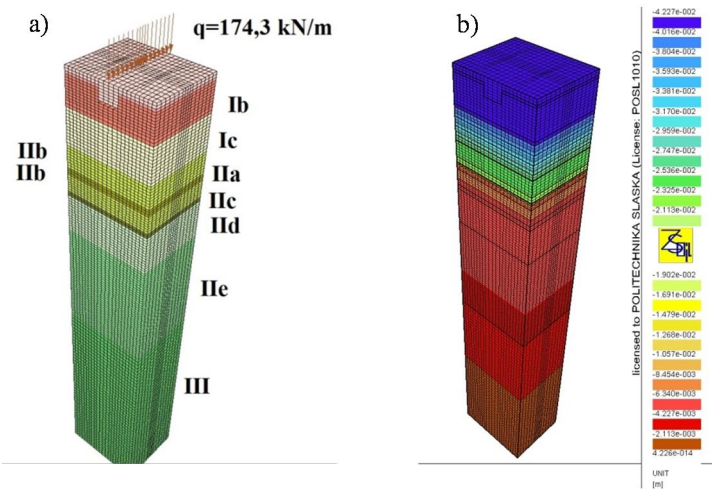
W celu potwierdzenia wpływu występujących w miejscu uszkodzeń warunków gruntowo-wodnych na zaobserwowane osiadania konstrukcji posadzki przeprowadzono przestrzenną analizę numeryczną metodą elementów skończonych w programie *Z_Soil* (rys. 9a) [5]. W analizie uwzględniono wszystkie etapy budowy, tj. stan pierwotny, wykonanie wykopu i wymiany gruntu, wykonanie nasypu budowlanego, belki głównej oraz jej zasypki, wykonanie warstw płyty górnej oraz obciążenie liniowe od regałów. Jako model materiałowy elementów kontynuacyjnych, tj. warstw gruntu rodzimego oraz warstw nasypowych przyjęto sprężysto-idealnie plastyczny model o powierzchni granicznej Coulomba-Mohra i o niestowarzyszonym prawie płynięcia. Elementy żelbetowe i betonowe zamodelowano liniowo-sprężystość. Warunki gruntowo-wodne oraz część parametrów modeli konstytutywnych dobrano na

podstawie wspomnianych dokumentacji geotechnicznych. Ze względu na to, że w dokumentacjach tych nie podano parametrów dla warstw nasypów niebudowlanych oraz warstw torfów i namulów ustalono je na drodze analizy wstecznej. Jej podstawą były wyniki zaobserwowanych osiadań posadzki. Kryterium doboru parametrów było uzyskanie osiadań obliczeniowych zbliżonych do osiadań rzeczywistych. W tabelicy 1 przedstawiono przyjęte i wyznaczone w analizie wstecznej parametry modeli konstytutywnych. Analiza numeryczna wykazała, że zgodność osiadań (rys. 9b) uzyskano przy przyjęciu dla warstw torfów modułu sprężystości ok. 1 MPa a dla warstw nasypów niebudowlanych odpowiednio ok. 3 MPa. Tym samym udowodniono wpływ warstw gruntów organicznych na zaistniałe uszkodzenia.

Rys. 9. Model numeryczny – stan aktualny: a) widok ogólny, b) mapa przemieszczeń pionowych.
