Od legendy do odkrycia – historyczne i geotechniczne uwarunkowania odkrycia tuneli pod Wzgórzem Zamkowym w Szczecinie

From legend to discovery – historical and geotechnical conditions related to the discovery of tunnels under the Castle Hill in Szczecin

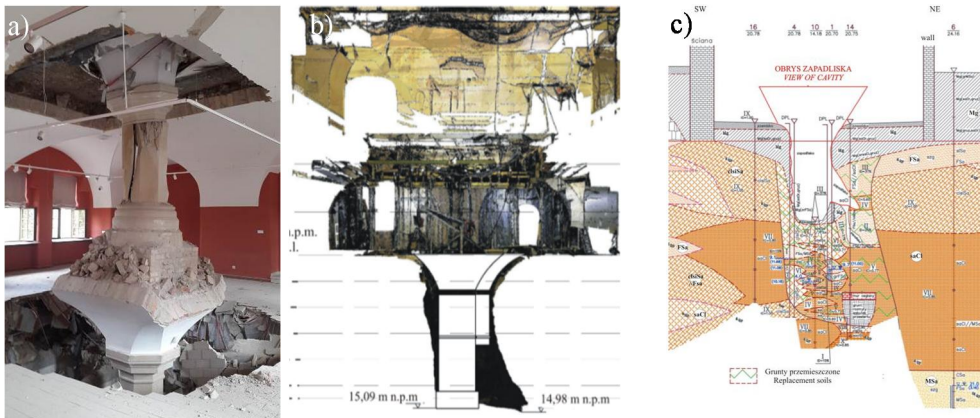
sal parteru, pierwszego i drugiego piętra znajdował się słup wspierający strop danej kondygnacji. Oględziny przeprowadzone po katastrofie wykazały, że filar, czyli kolejne, podtrzymujące stropy piwnicy i trzech kondygnacji nadziemnych kolumny, spadły niemal o całą kondygnację niżej, nie przewracając się (rys. 2a), a kolumna piwniczna zapadła się pod ziemię (rys. 2b). Najwięcej gruzu spadło do kondygnacji piwnicznej, która została częściowo zasypana i przez pewien czas nie było do niej dostępu. Udokumentowano też gwałtowny spadek dna zapadliska ku zachodowi oraz niszę, zapewne pochodzenia antropogenicznego (rys. 2c).

Rys. 2. a) stan filaru po katastrofie [4]; b) symulacja położenia kolumny po katastrofie na podstawie skanowania laserowego [2], c) fragment przekroju geologicznego w miejscu katastrofy kolumny [5].

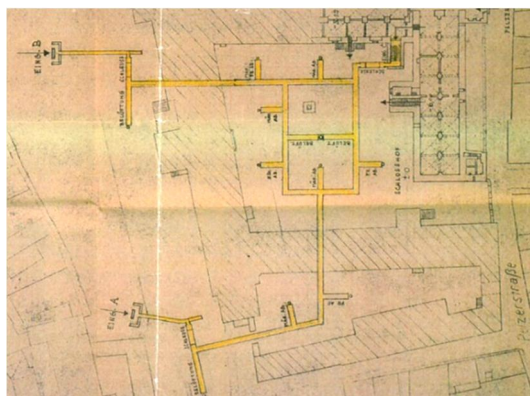
Rys. 3. Fragment planu z 1943 r. budowy schronu pod Zamkiem wraz z systemem tuneli. Projekt zakładał budowę schronu pod dziedzińcem Zamku na max. 1480 osób, wykonanie tuneli o łącznej długości ~760 m z dwoma wejściami usytuowanymi u podnóża skarpy oraz dodatkowym zejściem z podziemi Zamku [3].

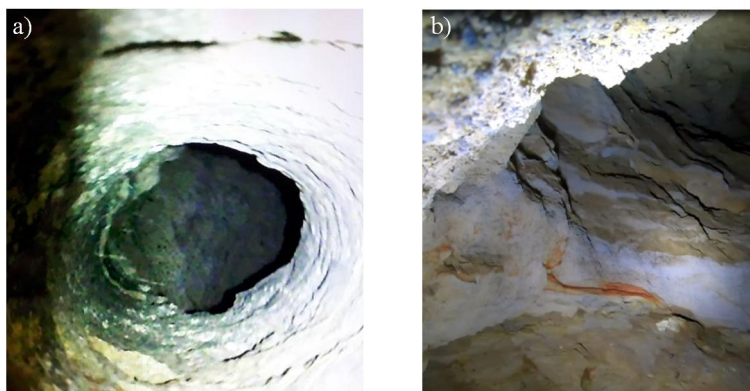
W celu minimalizacji ryzyka prowadzenia dalszych prac związanych z modernizacją Zamku administratorzy obiektu uznali za niezbędne podjęcie dodatkowych badań geotechnicznych i geofizycznych. Pierwsze badania (wiercenia) wykonano w maju 2020 r., realizując zalecenia ekspertyzy [2] odnośnie weryfikacji podłoża na linii pomiędzy miejscem katastrofy, a zapadliskiem na tarasie północnym z lat 70-tych XX w. Ujawniono wtedy pustkę (rys. 4) w profilu wiercenia w przedziale głębokości ok. 12,5 do 16 m p.p.t. [7].

Rys. 4. a) widok pustki w odwiercie, b) widok z wewnątrz ujawnionej pustki po oględzinach kamerą w odwiercie, kamera skierowana w stronę ściany bocznej wskazuje na dużą kawernę na głębokość ok. 13,5 m.p.p.t. – na ścianie widoczna złożona struktura gruntów – naprzemiennie warstwy piaszczysto-gliniaste [8].

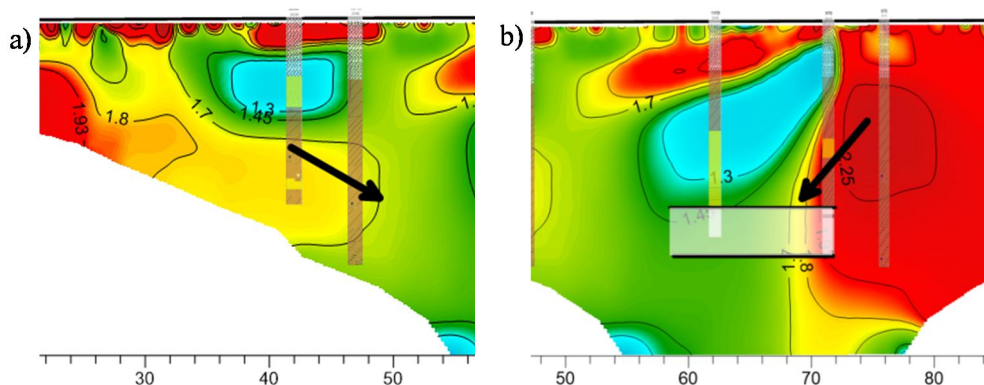
Na profilu ERT_3 zidentyfikowano wyraźną, pionową granicę rozdzielającą strefę niskich (<50 Ωm) i wysokich (>200 Ωm) oporności elektrycznych na długości 70-tego metra (rys. 6a). Wykonane w tym miejscu wiercenie (9ITB) wykazało na głębokości ok. 15,4–17,3 m p.p.t. pustkę w gruncie. Po wprowadzeniu kamery do otworu stwierdzono, iż nawiercona kawerna jest fragmentem żelbetowych tuneli – schronów niemieckich z czasów II wojny światowej. Podobne do opisanej wcześniej granicy między anomaliami nawiercono jeszcze na profilu ERT_3, na długości 50-tego metra. Wykonane w tym miejscu wiercenie (12ITB) wykazało obecność zawalonego korytarza schronu (rys. 6b). Zostało to również potwierdzone w profilowaniu SRT (rys. 7).

Rys. 6. Fragment profilu ERT_3 wzdłuż tarasu: a) anomalia od zasypanego schronu, b) anomalia z nanie-sionym zarysem tunelu/schronu [8 i 9].

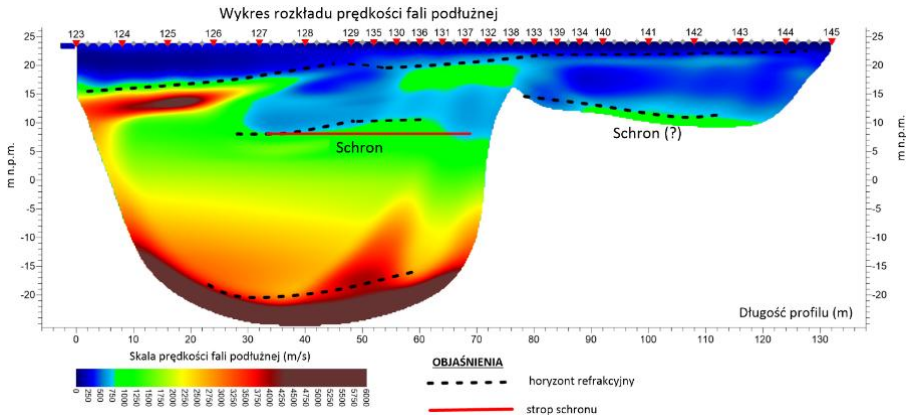
Rys. 7. Profil SRT_D3, wzdłuż tarasu północnego – kierunek zachód-wschód [9].

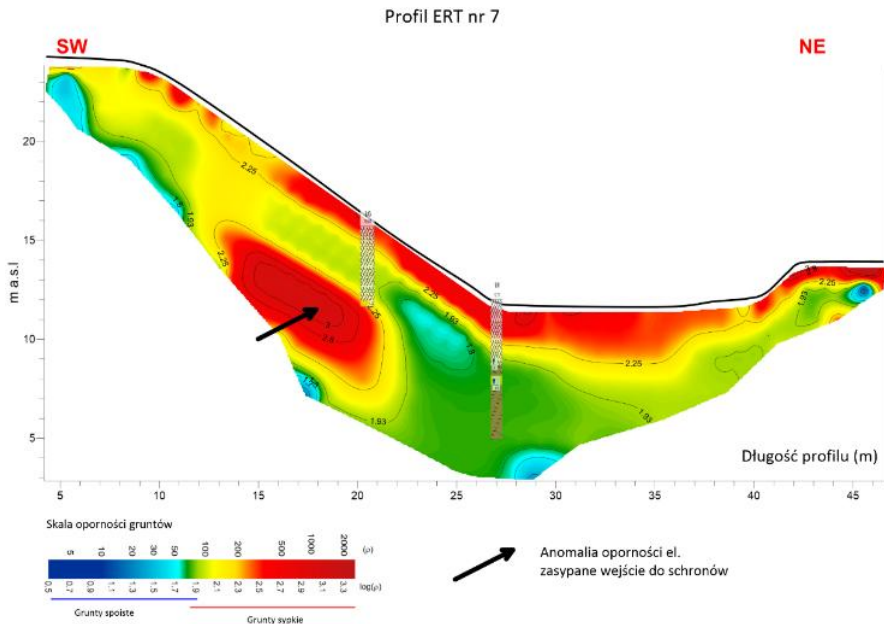
miejscach. Wskazano anomalię elektrooporową, która jest wywołana działaniem podziemnego schronu. Na tej wysokości (w rzucie) otworem wiertniczym 9ITB na tarasie stwierdzono podziemną konstrukcję tunelu (rys. 8). Zestawienie wszystkich profili elektrooporowych pozwoliło na opracowanie obrazu trójwymiarowego w obrębie skarpy. Wizualizację 3D (rys. 9) pozwoliły na wydzielenie w obszarze podnóża skarpy dwóch wyraźnych anomali elektrooporowych, które najprawdopodobniej są wywołane obecnością zasypanych dwóch wyjść ze schronu lub zgodnie z zachowaną dokumentacją szybów wentylacyjnych.

Rys. 8. Profil ERT_7, ok. 17 m na zachód od schodów w północno-wschodnim rogu tarasu. [8].

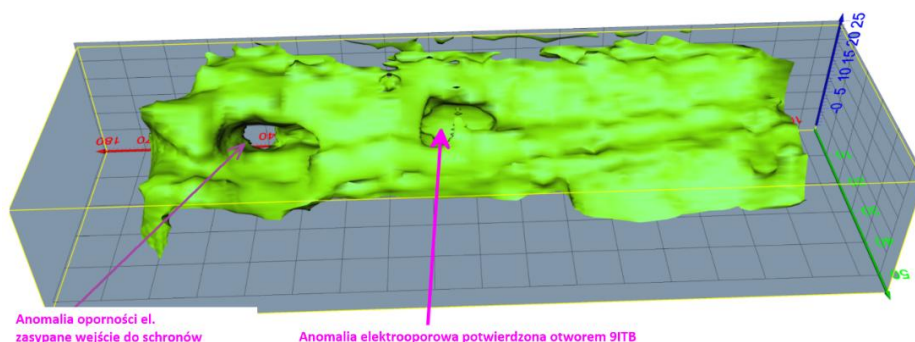
Wskazane na rys. 9 dwie anomalie z lewej strony występują ok. 12–17 m na zachód od schodów wybudowanych w NE rogu tarasu. Późniejsze badania wykazały istnienie zasypanego wyjścia ze schronów w tym miejscu. Natomiast wskazana anomalia w środku skarpy koreluje się z podziemnym schronem/tunelem, który został rozpoznany otworem 9ITB.

Rys. 9. Przykład wizualizacji 3D wyników badań geofizycznych (przestrzenne przedstawienie oporu dla wartości 140 Wm), dla profilu wzdłuż północnego zbocza skarpy, który opisuje anomalie wskazujące przebieg tuneli oraz jednego z wyjść ze schronu po wschodniej stronie stoku [8].

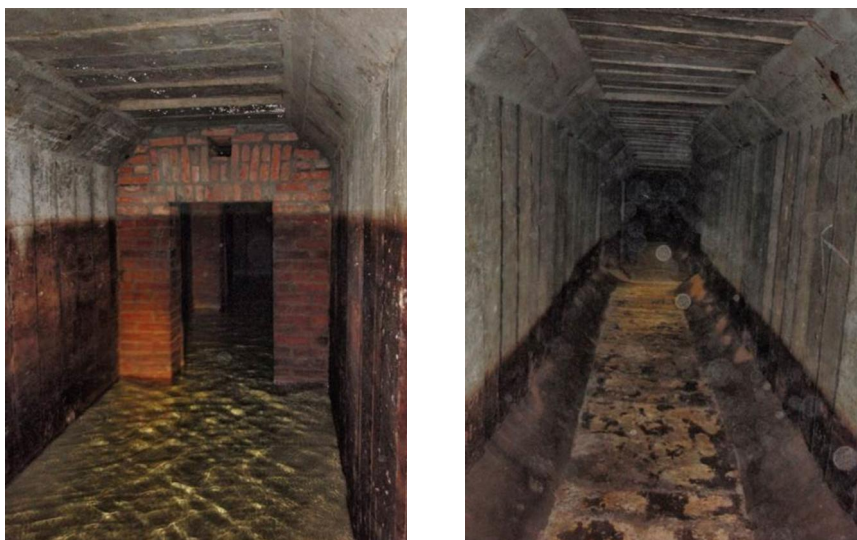
Rys. 10. Z lewej widok śluzy pod zachodnią częścią północną skarpy – widoczna woda na dnie tunelu oraz ślady historycznych lub okresowych poziomów jej występowania. Z prawej widok na tunel biegnący wzdłuż północnego zbocza skarpy – widoczny poziom maksymalnego zatopienia tunelu [9].

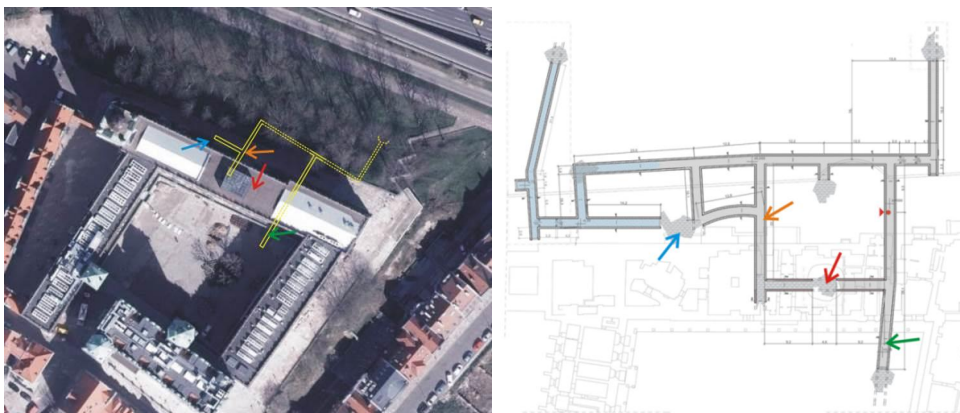
W miejscu potwierdzenia po raz pierwszy istnienia sieci tuneli (otwór 9 ITB – pomarańczowa strzałka na rys. 11) szczegółowa inspekcja kamerą wykazała istnienie rozwidlenia, od którego odchodzą trzy korytarze w kierunkach wzajemnie prostopadłych (północ, zachód, południe). Tym samym wykazano, że odkryta wcześniej kawerna w rejonie lokalizacja zapadliska z lat

70-tych XX w. (niebieska strzałka na rys. 11) jest ściśle powiązana z przebiegiem w sąsiedztwie opisanych tuneli.

Rys. 11. Z lewej widok z góry na Zamek Książąt Pomorskich – wskazany (na żółto) zarys potwierdzonej i prawdopodobnej obecności podziemnych tuneli w rejonie tarasu i stoku, na podstawie przeprowadzonych badań z początku 2020 r. [8, 9] obok (z prawej) ustalona inwentaryzacja tuneli na podstawie bezpośredniej eksploracji pod koniec 2020 r. [11] – czerwona strzałka wskazuje miejsce katastrofy i zawalenia się stropu w ceglany tunelu. Pozostałe strzałki są wyjaśnione w tekście.

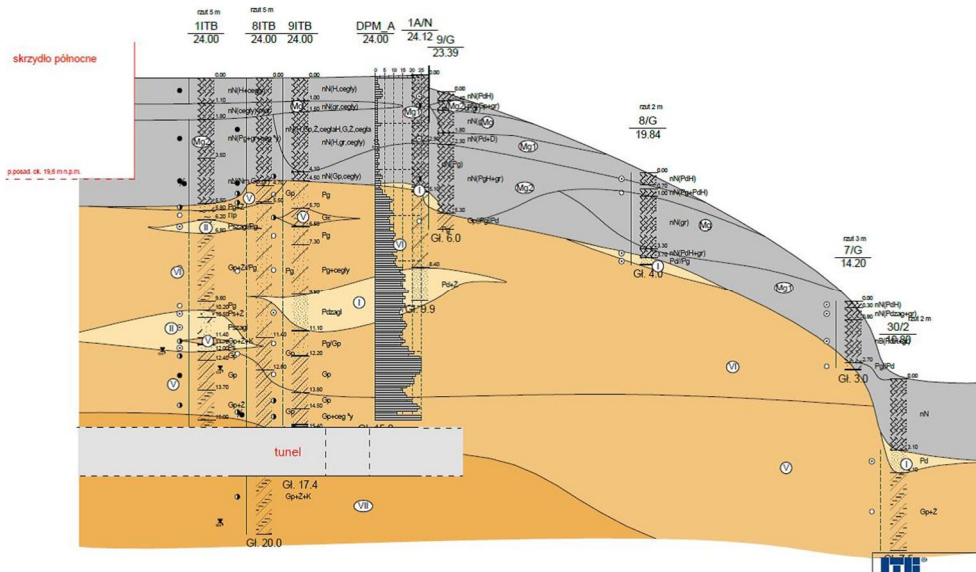
Rys. 12. Fragment przekroju geotechnicznego z zaznaczonym położeniem tunelu w podłożu tarasu i skarpy północnej Zamku [9].

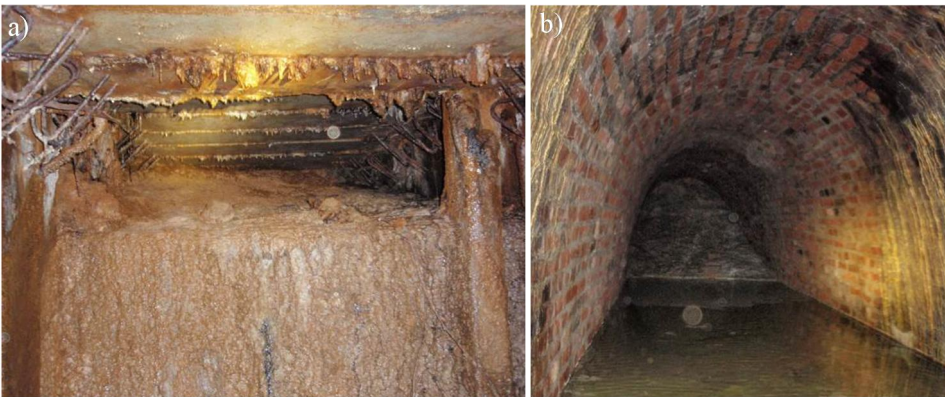
Opisana sytuacja miała miejsce w trakcie drążenia tuneli, w sytuacji, kiedy w trakcie prac natrafiono na przewarstwienie (soczewkę) nawodnionych piasków na trasie tunelu pod dziedzińcem. Widoczny nieukończony przodek (rys. 13a) to efekt „włania się” piasku z wodą do wnętrza tunelu, i pomimo próby budowy tymczasowej obudowy nie udało się zatrzymać zjawiska. Obecnie woda nadal przesącza się w tym miejscu.

Przeprowadzona inwentaryzacja tuneli (rys. 13a), poza próba „ominięcia” problemu na dziedzińcu – o czym świadczą liczne ujawnione korytarze boczne, stwierdziła występowanie starszych konstrukcji zlokalizowanych pod skrzydłem północnym Zamku (rys. 13b).

Rys. 13. a) widok przodka niedokończonego tunelu pod dziedzińcem (za zieloną strzałką wg rys. 11 – widać stożek napływowy z zawodnionego piasku, zjawisko to miało charakter nagły o czym świadczy zasięg stropu już wykonanego w stosunku do położenia prowizorycznej obudowy (na pierwszym planie, b) widok na wschód w kierunku owalnego ceglanego tunelu wzdłuż skrzydła północnego – w głębi widoczne zawalenie znajdujące się bezpośrednio pod miejscem katastrofy, na ścianach widoczne wybrzuszenia i deformacje ścian tunelu, dno tunelu zalane (fot.: T. Godlewski).

Bezpośrednio w miejscu wystąpienia katastrofy odnaleziono owalny tunel o konstrukcji tradycyjnej (z cegieł na zaprawie wapienno-piaskowej), z widocznym zapadliskiem będącym efektem katastrofy. Tunel jest częściowo zalany, widoczne są ślady nacieków świeżych i długotrwałych (makarony na stropie). Cegły są miejscami zmurzałe, a na ścianach tunelu można wskazać wybrzuszenia i deformacje. Odkrycie to wskazuje w sposób bezpośredni na

charakter katastrofy (zapadlisko), ujawniając miejsce przemieszczenia się gruntu spod słupa. Obecność tunelu ceglanoego i jego wrażliwość na zmiany uwarunkowań środowiskowych (w zakresie wilgotności) wskazuje na przebieg zjawiska, czyli powstanie zapadliska na skutek utraty nośności konstrukcji tunelu. W toku dalszych analiz należy ustalić czynnik inicjujący widoczne skutki.
