# Wybrane przykłady awarii budowlanych związanych z zagadnieniami geotechnicznymi

MARIUSZ KOWALOW\*, MARTA CHRYSĆINA, MAŁGORZATA WRÓBEL-HEN  
Geotechnical Consulting Office Sp. z o.o. Sp. k.

**Streszczenie:** W referacie przedstawiono wybrane przykłady awarii budowlanych wynikłych wskutek niewłaściwego rozpoznania lub braku rozpoznania warunków gruntowo-wodnych, błędnie przyjętych rozwiązań projektowych, błędów wykonawczych i braku prawidłowego prowadzenia robót budowlanych. Na podstawie przeprowadzonych badań terenowych oraz analiz materiałów archiwalnych i pomiarów zostały określone potencjalne przyczyny wystąpienia awarii oraz określono rozwiązania naprawcze.

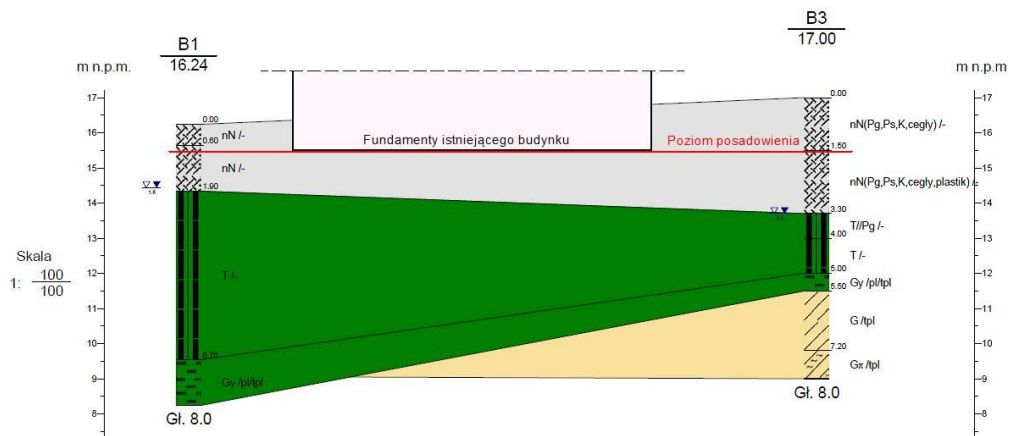
Rys. 1. Przekrój geotechniczny.

Wyniki przeprowadzonego rozpoznania geotechnicznego wskazują na zaleganie w podłożu antropogenicznych nasypów niekontrolowanych stanowiących materiał wymiany oraz nasypu pod istniejącym obiektem o miąższości od 1,9 do 3,3 m. Poniżej gruntów nasypowych zalegają grunty organiczne w postaci torfów i gytii do głębokości od około 5,5 do powyżej 8 m p.p.t. Pod osadami organicznymi stwierdzono występowanie głównie glin i glin piaszczystych.

Ponadto zalegające poniżej warstwy gruntów organicznych i plastycznych do twardoplastycznych gytii do głębokości od 5,5 do powyżej 8 m p.p.t., zostały dodatkowo przyciśnięte wykonanym nasypem co uruchomiło dodatkowe osiadania gruntów słabonośnych.

Ukośny układ warstw gruntów organicznych pokrywa się ze stwierdzonym kierunkiem osiadania obiektu tzn. największe osiadanie odbywa się w kierunku zachodnim. Osiadanie gruntów organicznych jest procesem wieloletnim mogącym trwać nawet kilkadziesiąt lat.

Stwierdzone występowanie gruntów słabonośnych w poziomie posadowienia oraz poniżej jest prawdopodobnie jedną z głównych lub bezpośrednią przyczyną występowania pęknięć i zarysowań stwierdzonych przez Zamawiającego wewnątrz obiektu. Proces osiadania będzie postępował dalej w czasie w sposób nierównomierny ze względu na układ warstw w podłożu.

Zaproponowano wzmocnienie gruntów słabonośnych pod istniejącym fundamentem mające na celu poprawę parametrów geotechnicznych gruntów organicznych i/lub podniesienie fundamentów do rzędnej projektowej przy pomocy np. iniekcji strumieniowej wysokociśnieniowej, wykonaniu mikropali.

W przypadku zastosowania iniekcji strumieniowej wysokociśnieniowej możliwe jest wykonanie kolumn pod płytą fundamentową w obszarze krawędziowym. Kolumny powinny zostać zakotwiczone w gruntach nośnych min. 1 m poniżej gruntów organicznych.

Ostatecznie zalecono rozważnie całkowitej rozbiórki obiektu i wykonanie posadowienia w sposób pośredni na studniach, kolumnach betonowych lub palach.

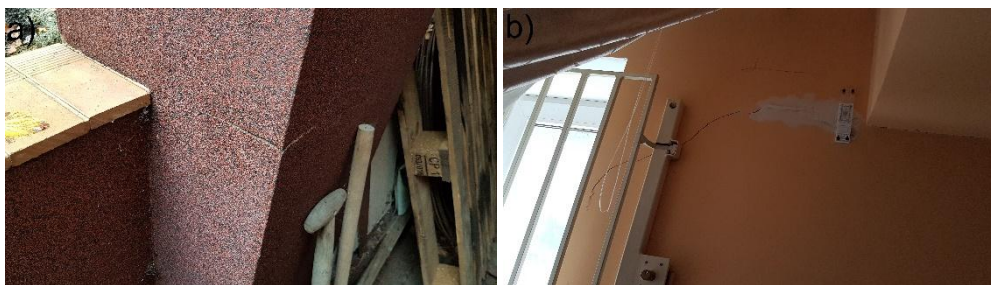
Budowa domu w zabudowie bliźniaczej rozpoczęła się w 1999 r. Obecny właściciel budynku nabył go w roku 2001 w stanie surowym. W trakcie użytkowania obiektu w 2012 r. pojawiło się pierwsze spękanie na ścianie na parterze budynku. Natomiast w 2015 r. właściciel stwierdził kolejne zarysowania obiektu w piwnicy oraz na południowej ścianie budynku (od strony ogrodu).

Rys. 2. Widoczne zarysowania a) na zewnątrz budynku b) wewnątrz budynku.

Uwzględniając wyniki przeprowadzonych prac terenowych należy stwierdzić, iż prawdopodobnie przyczynami wystąpienia zarysowań wewnątrz domu oraz na południowej, zewnętrznej ścianie budynku są:

- lokalne pogorszenie warunków gruntowych w poziomie posadowienia spowodowane niekontrolowanym dopływem wód śąceńowych w rejon fundamentów i brakiem ich odprowadzenia,
- kolmatacja istniejącego drenażu wewnątrz garażu,
- zaobserwowany ruch skarpy wywołany uplastycznieniem warstwy gruntów spoistych tworzących linię poślizgu.

W celu ustabilizowania stosunków wodnych w rejonie posadowienia budynku oraz w rejonie skarpy zalecono wykonanie odprowadzenia wody zalegającej w soczewce piasku spod domu z rejonu posadowienia i/lub sanację istniejącego drenażu wew. garażu oraz wykonanie np. ściany z gabionów z drenażem w podstawie ściany, który zbierałby i odprowadzał wodę przesiąkającą ze skarpy np. do kanalizacji deszczowej.

Konieczne będzie również wykonanie wymiany gruntu i/lub wzmocnienia na odcinku ławy od ściany zewnętrznej domu do drzwi prowadzących do pozostałych pomieszczeń piwnicznych. Prace te powinny być prowadzone w sposób ręczny w sekcjach naprzemiennie, tak aby zachować stateczność budynku (nie naruszając jego konstrukcji).

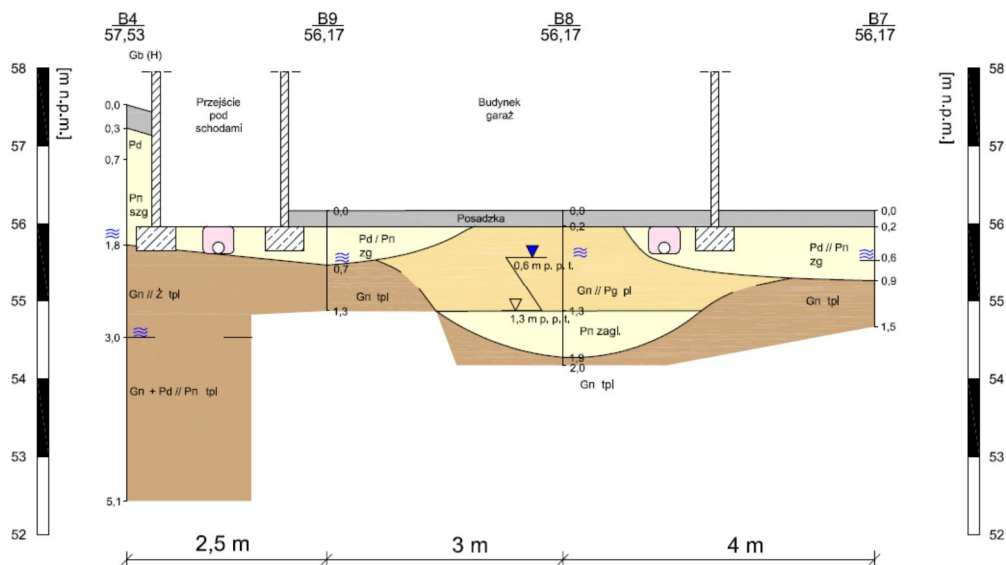
Rys. 3. Przekrój geotechniczny.

Na podstawie analizy wyników badań wstępnie można stwierdzić, iż w piwnicy w części garażowej, na głębokości od ok. 1,3 do 1,9 m poniżej płyty posadzkowej istnieje soczewka zbudowana z piasków pylastych, w której stwierdzono napięte zwierciadło wody gruntowej. Powyżej soczewki, bezpośrednio pod płytą posadзки, zalegają grunty spoiste w stanie plastycznym.

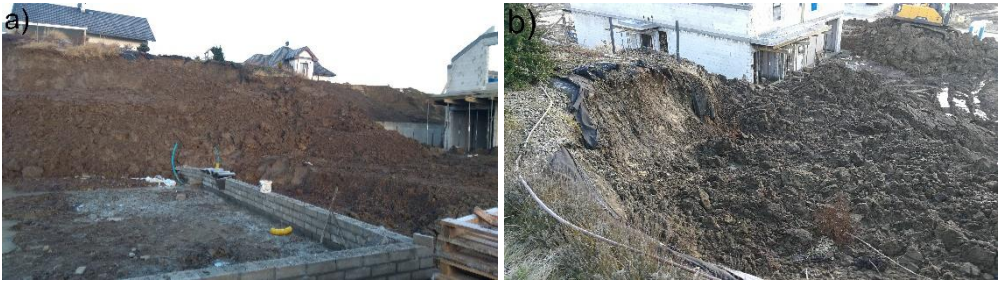
Rys. 5. Osunięte masy ziemne a) widok u podnóża skarpy; b) widok z korony skarpy.

Z uwagi na występujące w rejonie skarpy warunki gruntowo – wodne można stwierdzić, iż najbardziej prawdopodobną przyczyną osunięcia się skarpy był brak jej odwodnienia (ujęcia i odprowadzenia wód śączeniowych), co spowodowało zmianę (pogorszenie) warunków gruntowych wewnątrz skarpy, głównie poniżej warstwy nasypowej.

Brak ujęcia wód śączeniowych, dopływających do skarpy od północnego – zachodu z wyżej położonych terenów oraz opadowych infiltrujących w głąb skarpy, spowodował uplastycznienie się warstwy gruntów spoistych zalegającej poniżej utworów nasypowych, ułożonych ze spadkiem w kierunku podnóża skarpy. Niekontrolowany dopływ wód śączeniowych do skarpy stworzył korzystne warunki do przesuwania mas ziemnych zgodnie z kierunkiem nachylenia skarpy, powodując w końcowym efekcie awarię skarpy.

Zaproponowano wykonanie głębokiego drenażu całej skarpy w trzech poziomach mającego na celu ujęcie i odprowadzenie poza tren skarpy wód śączeniowych jak i opadowych infiltrujących wewnątrz skarpy. Dodatkowo zalecono wykonać ponowną reprofilację skarpy poprzez wykonanie np. kaskadowego ukształtowania nachylenia zbocza skarpy, w celu usunięcia warstwy utworów nasypowych jak i zmianę konta nachylenia skarpy (wypłaszczenie skarpy). Uzupełniająco zalecono wykonanie stabilizacji powierzchni skarpy, która dodatkowo zabezpieczy ją przed erozją, mogącą wystąpić wskutek działania czynników atmosferycznych. Jako stabilizację powierzchniową można zastosować np. ażurowe płyty betonowe wypełnione gruntem wraz z hydroobsiewem z właściwie dobranym składem roślin. Schemat zabezpieczenia skarpy wraz z systemem odwodnienia przedstawiono na rys. 7.

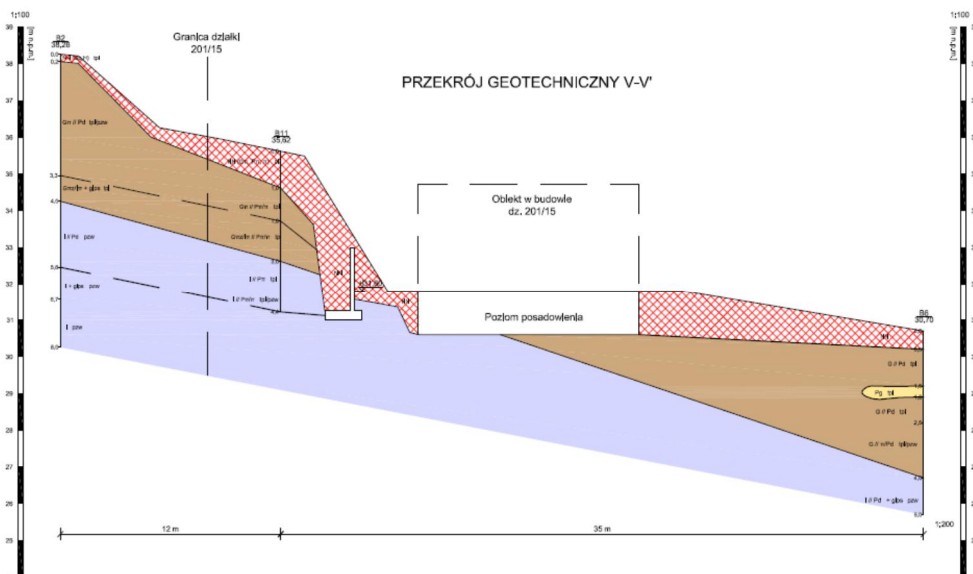
Rys. 6. Przekrój geotechniczny.

Poniżej zalegają utwory neogenu reprezentowane przez iły oraz iły przewarstwione piaskiem drobnym lub piaskiem pylastym, pyłem z dodatkiem kryształków gipsu. Iły znajdują się w stanie twardoplastycznym do półzwartego. Przekrój geotechniczny przedstawiono na rysunku 6.

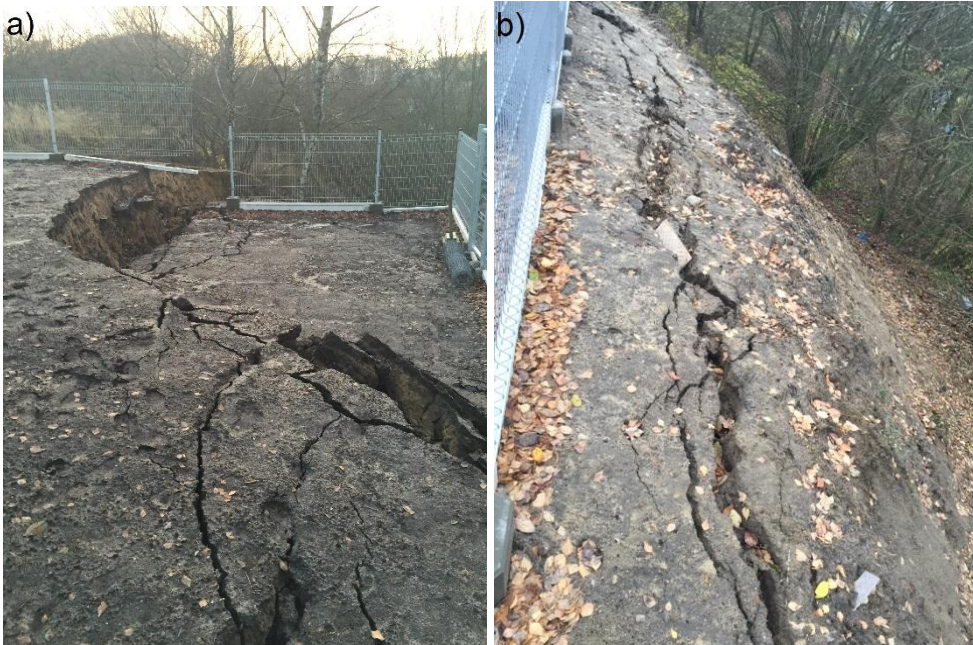
Rys. 8. Widok a) osuniętych mas w koronie skarpy; b) skarpy wzdłuż ogrodzenia działki.

Z uwagi na istniejące warunki gruntowo-wodne w rejonie skarpy można stwierdzić, iż najbardziej prawdopodobną przyczyną osunięcia się nadsypanej części skarpy było niekontrolowane nawodnienie skarpy poprzez odprowadzenie w jej koronie wód pochodzących z drenażu opaskowego wokół domu, co spowodowało zmianę (pogorszenie) warunków gruntowych wewnątrz skarpy. Nawodnienie skarpy, spowodowało uplastycznienie się gruntów spoistych budujących skarpe, ułożonych ze spadkiem w kierunku podnóża skarpy. Niekontrolowany dopływ wód sączeniowych do skarpy stworzył korzystne warunki do przesuwania mas ziemnych zgodnie z kierunkiem nachylenia skarpy, powodując w końcowym efekcie awarię skarpy. Dodatkowo czynnikiem aktywującym ponowny zsuw mas ziemnych było dociążenie skarpy poprzez nawiezenie znacznych ilości ziemi w celu naprawy skarpy po osunięciu, które miało miejsce w grudniu 2015 r.

Uwzględniając wyniki przeprowadzonych badań oraz obserwacji terenowych w celu zabezpieczenia (stabilizacji skarpy) możliwe zaproponowano zabezpieczenie skarpy przez:

- wykonanie ścianki szczelnej stalowej lub z PCV (grodzice winylowe) wraz z głębokim drenażem,
- wykonanie głębokiego drenażu, reprofilację skarpy i powierzchniowe zabezpieczenie skarpy.

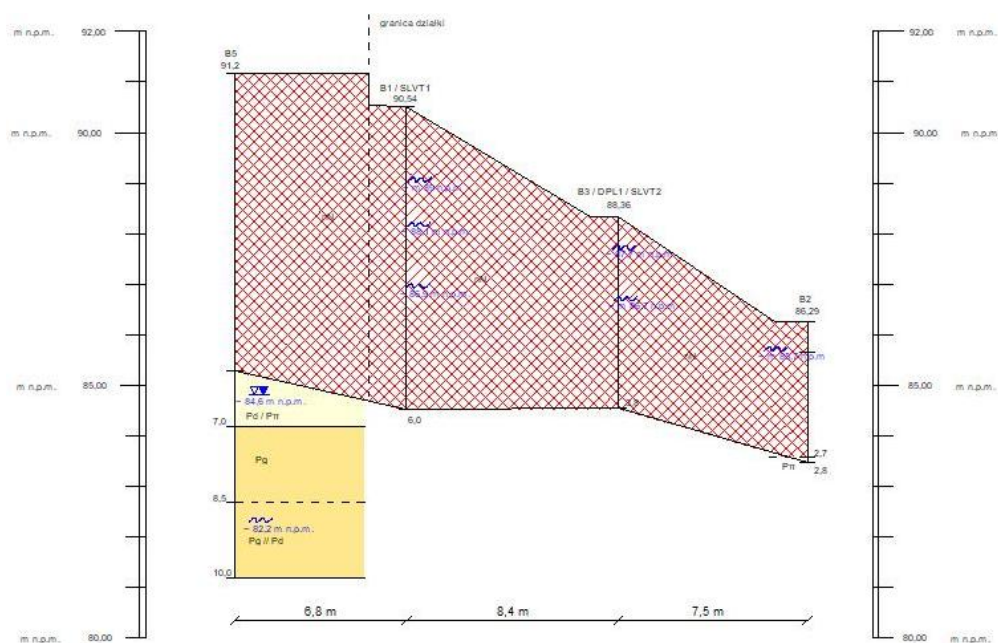
Rys. 9. Przekrój geotechniczny.

Bezpośrednio pod warstwą nasypów antropogenicznych stwierdzono występowanie utworów niespoistych reprezentowanych przez piaski drobne na pograniczu piasków pylistych oraz piaski pyliste. Poniżej zalegają piaski gliniaste oraz piaski gliniaste przewarstwione piaskiem średnim. Utwory te zostały nawiercone tylko w jednym otworze wykonanym do głębokości około 10 m p.p.t. Przekrój geotechniczny przedstawiono na rysunku 9.

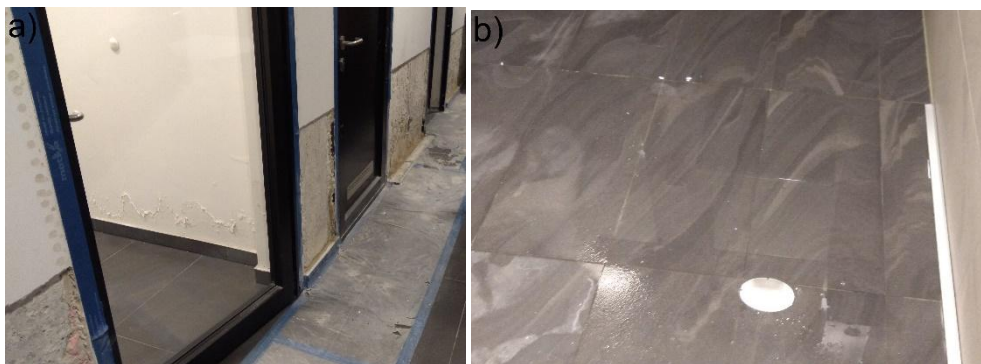
Rys. 10. a) Uszkodzenia wilgociowe powstałe w wyniku zalania wodą podziemną kondygnacji piwnicznej budynku; b) woda podziemna na posadzce w kondygnacji piwnicznej.

Uwzględniając głębokość posadowienia budynku (0,8 m n.p.m.) oraz głębokość występowania zwierciadła wód podziemnych należy stwierdzić, iż w momencie prowadzenia badań terenowych w marcu 2018 r. poziom zwierciadła wód gruntowych znajdował się od około 0,2 do 0,5 m powyżej poziomu posadowienia obiektu.

Na podstawie analizy warunków gruntowo-wodnych oraz przyjętych rozwiązań projektowych dotyczących sposobu posadowienia obiektu i jego uszczelnienia/ odwodnienia należy stwierdzić, iż nie zaprojektowano odpowiedniego do stwierdzonych warunków i przyjętego sposobu posadowienia systemu odwadniająco-uszczelniającego w pełni chroniącego budynek przed przedostawaniem się wód gruntowych do jego wnętrza.

Na podstawie przeprowadzonych badań oraz analizy materiałów archiwalnych można stwierdzić, iż wystąpienie wody w części podziemnej obiektu oraz zawilgocenie ścian były wynikiem błędów popełnionych w trakcie przygotowania inwestycji w tym braku opracowania dokumentacji wymaganych przepisami Prawa budowlanego, błędów projektowych oraz bardzo ogólnej analizy warunków hydrogeologicznych w rejonie inwestycji przeprowadzonej w ramach dokumentacji geotechnicznej.

W celu stałego obniżenia zwierciadła wód gruntowych wokół przedmiotowego budynku oraz zabezpieczenia podziemnej części kondygnacji budynku przed podtopieniami od wód gruntowych przy uwzględnieniu sposobu posadowienia obiektu oraz istniejących warunków gruntowo-wodnych zalecono wykonanie drenażu na zewnątrz lub wewnątrz budynku.

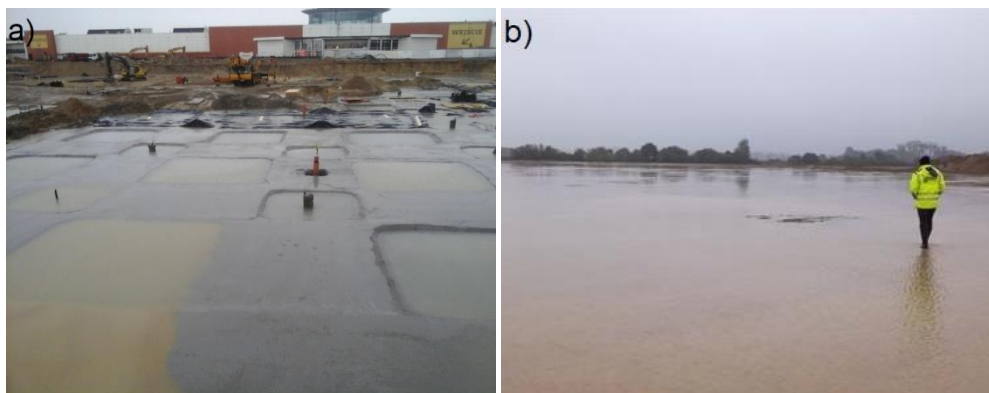
Na poniższych zdjęciach przedstawiono przykładowe negatywne skutki przyjętych błędnych rozwiązań odwodnienia wykopów na czas trwania robót budowlanych (rysunek 11) jak również błędnego rozpoznania warunków gruntowych (rysunek 12), w wyniku których doszło m.in. do zalania wykopów, rozmycia skarp wykopów, zapadnięcia sprzętu budowlanego.

Rys. 11. a) Zalane wykop pod przegłębienia w płycie fundamentowej; b) zalana platforma robocza.

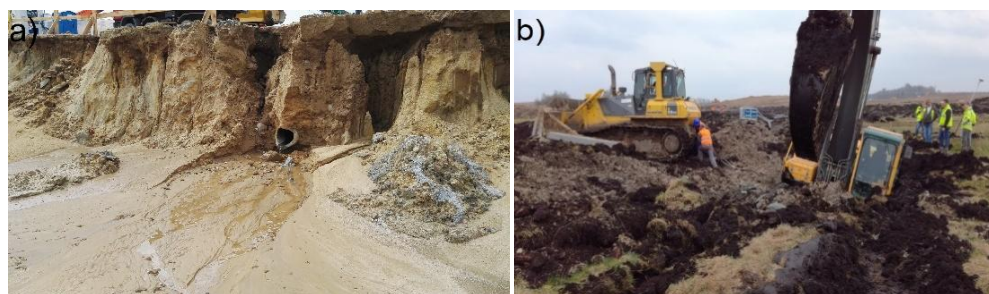
Rys. 12. a) Rozmyte ściany wykopu po opadach deszczu; b) unieruchomiony sprzęt budowlany w wyniku utraty nośności podłoża.
