Analiza przyczyn awarii budynku usługowego w czasie robót remontowych

Streszczenie. W przedstawionym referacie opisano awarię budynku usługowego, zlokalizowanego w Cieszynie województwo śląskie. Do awarii doszło podczas robót remontowych odwodnienia i fundamentów budynku. Wykonano analizę przyczyn awarii wraz ze wskazaniem robót zabezpieczających pozwalających na realizację odbudowy budynku.

The analysis of the breakdown of a commercial building during its renovation

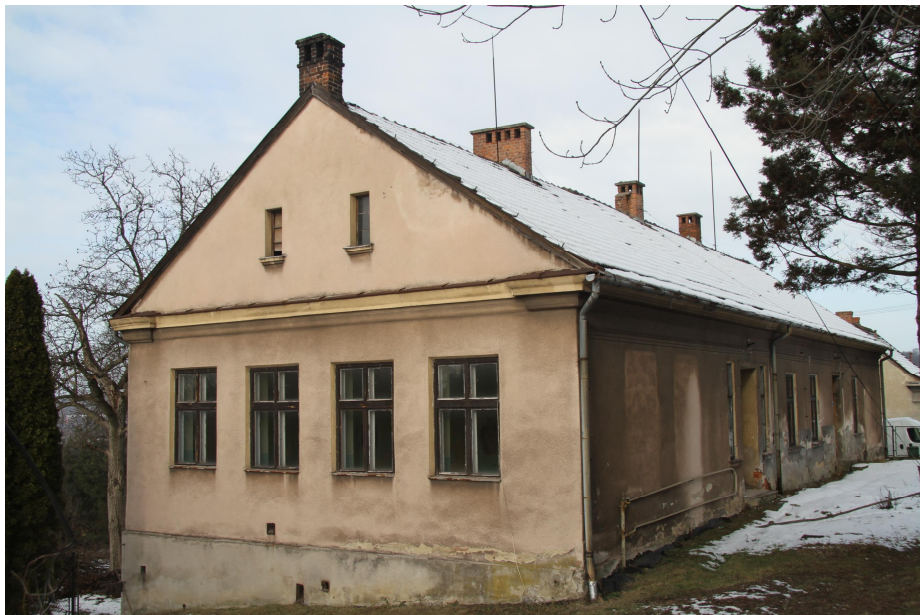
Fot. 1. Budynek usługowy przed remontem.

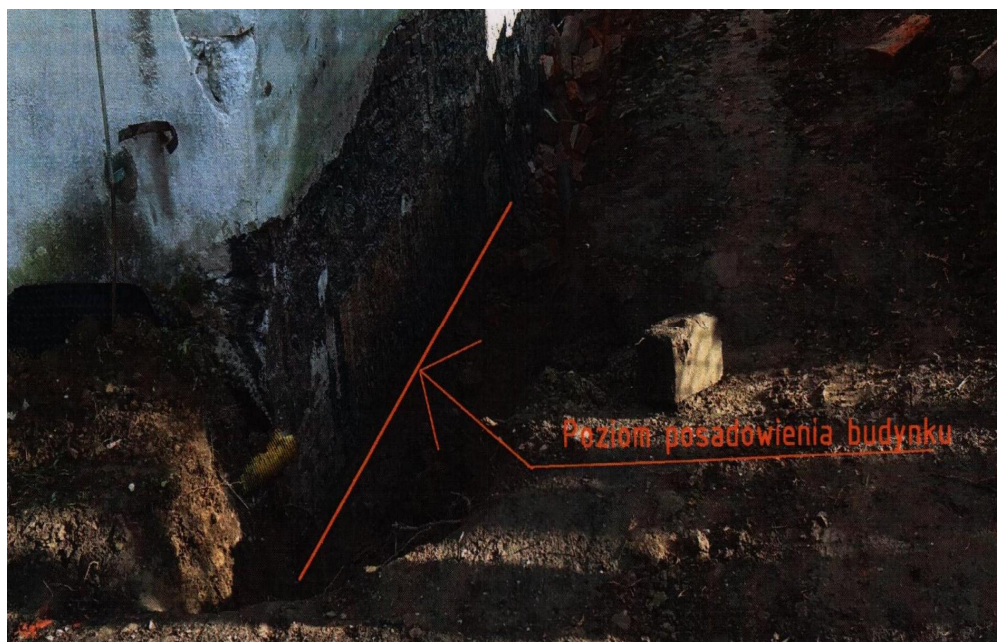
Przeprowadzono wykonanie odkrywki fundamentów od strony wschodniej i południowej na głębokość poniżej posadowienia budynku (fot. 2).

Fot. 2. Widok zakresu przegłębienia wykopu w stosunku do poziomu posadowienia fundamentu.

- odsłonięcie fundamentów budynku wykonano poniżej poziomu posadowienia budynku co spowodowało przekroczenie nośności pionowej podłoża gruntowego zalegającego poniżej poziomu posadowienia, na zdjęciu (fot. 2), pokazano zakres wykonania odkrywki istniejących fundamentów ściany szczytowej w narożniku południowo-wschodnim oraz poziom posadowienia, na zdjęciu widoczne jest przegłębienie wykopu w stosunku do oparcia fundamentu na podłożu gruntowym,
- bezpośrednią przyczyną była utrata nośności podłoża gruntowego w poziomie posadowienia budynku w narożniku południowo-wschodnim, wystąpiło uplastycznienie gliny pylastej zalegającej na poziomie posadowienia na skutek obfitych opadów atmosferycznych,

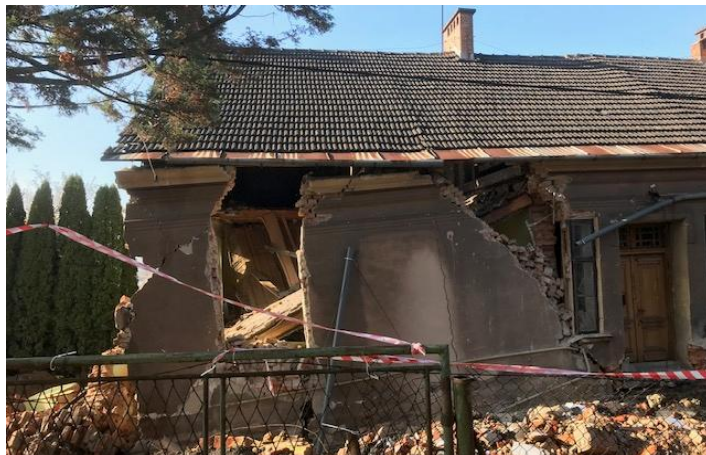
W dniu 09.11.2019 roku w godzinach wieczornych, część konstrukcji w kierunku strony południowej wychyliła się co spowodowało zawalenie się fragmentu budynku usługowego. Uszkodzeniu uległa częściowo ściana południowa i wschodnia, stop nad parterem oraz więźba dachowa wraz z pokryciem dachowym.

Fot. 3. Widok budynku po częściowym zawaleniu.

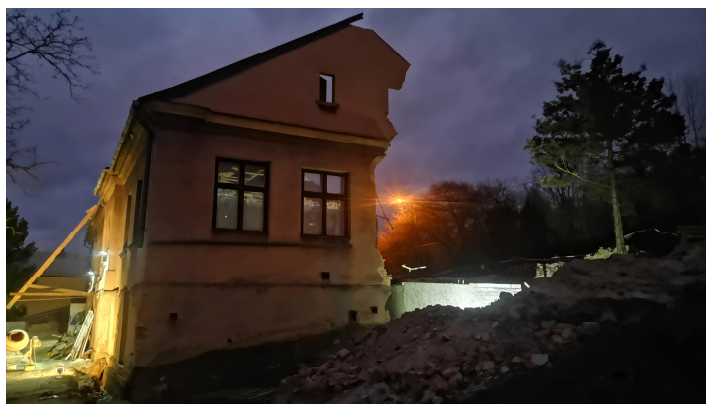
Fot. 4. Widok budynku częściowo-rozebranego.

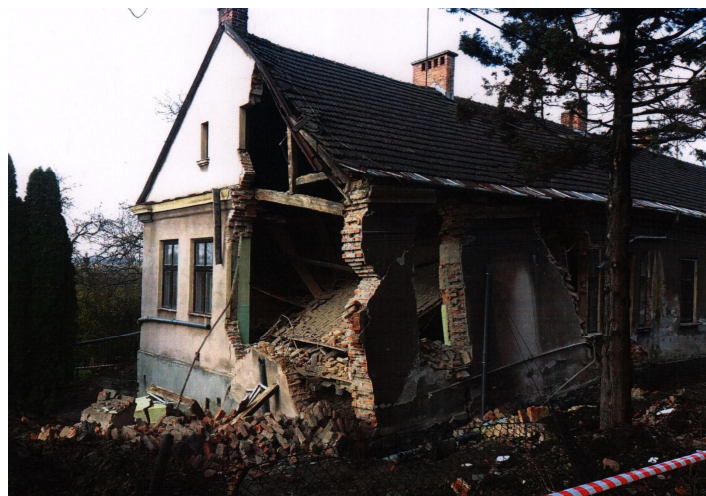
Fot. 5. Widok narożnika południowo-wschodniego zaraz po awarii budynku.

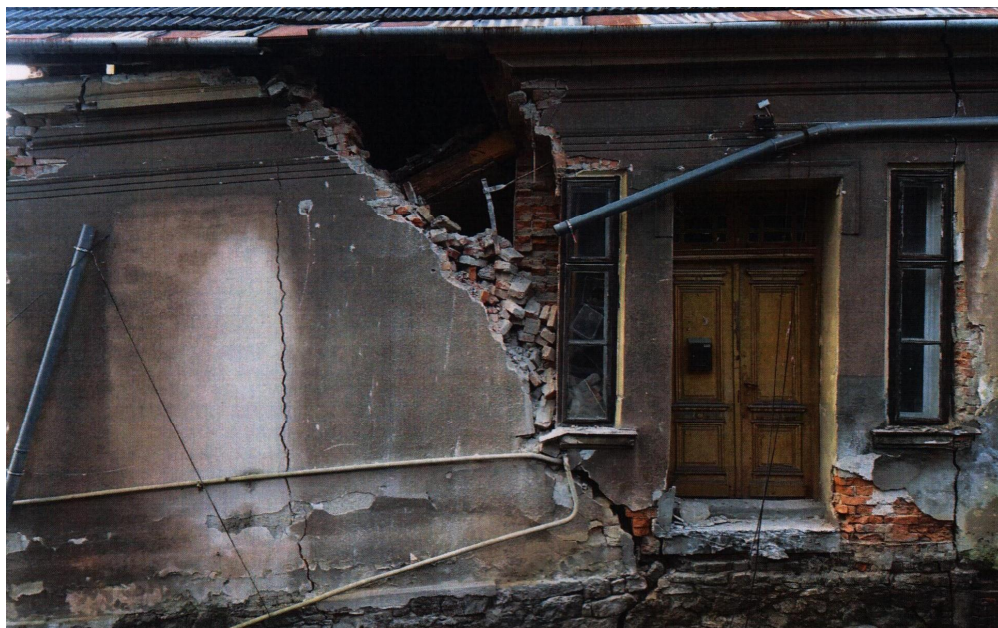
Fot. 6. Widok budynku od strony wschodniej po awarii.

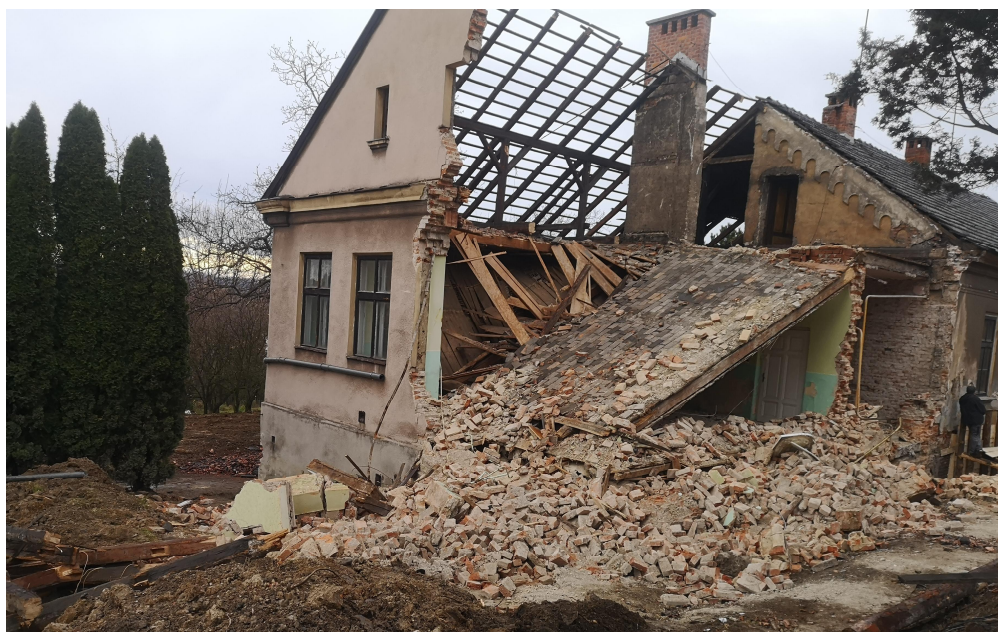
Fot. 7. Widok narożnika południowo – wschodniego podczas rozbiórki.

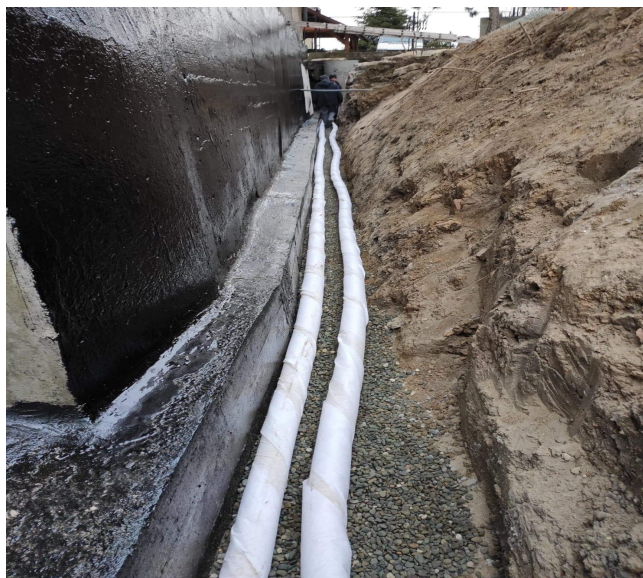
Fot. 8. Widok wzmocnienie ściany fundamentowej oraz podwójna opaska drenarska.

- po wykonaniu powyższych prac należy wykonać izolację ścian fundamentowych, drenażu opaskowego i obsypki żwirowej na wysokość wykopu (fot. 8),
- opracowanie dokumentacji projektowej odbudowy zawalanej części budynku usługowego,

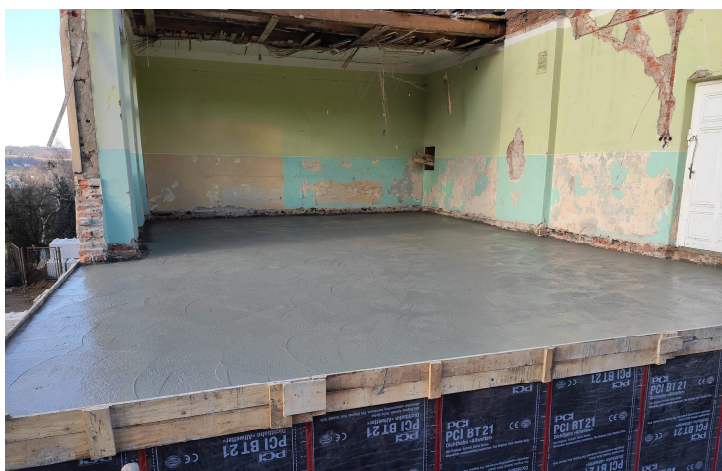
Fot. 9. Widok płyty żelbetowej na ścianach fundamentowych, izolacja przeciwwilgociowa.

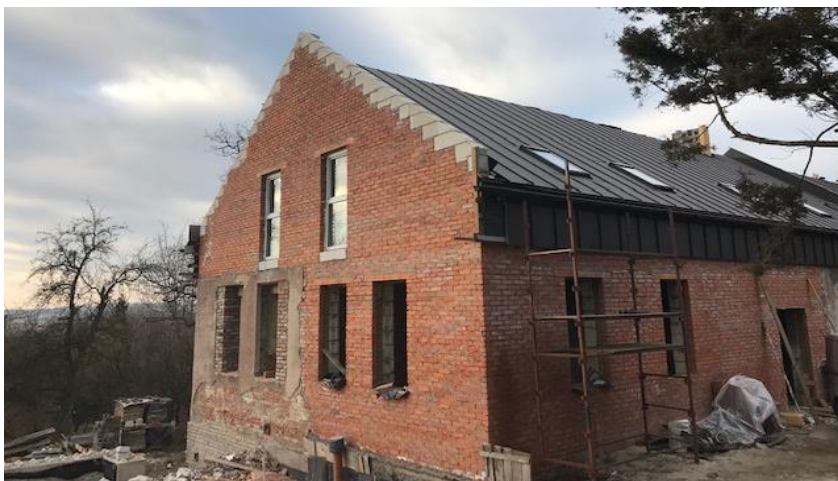
Fot. 10. Widok budynku w trakcie odbudowy.

– roboty budowlane związane z odbudową budynku (fot. 10).
