# Stan przedawaryjny konstrukcji mostu skośnego galerii nawęglania

**Streszczenie:** W pracy zaprezentowano studium przypadku obejmujące kompleksową diagnostykę przyczyn niepokojących odkształceń elementów konstrukcji mostu skośnego galerii nawęglania w jednej z elektrowni. Przeanalizowano zastosowane rozwiązania projektowe, historię prac modernizacyjno-remontowych oraz wyniki cyklicznych pomiarów geodezyjnych. W programie komputerowym zbudowano cztery modele obliczeniowe konstrukcji, różniące się między sobą przyjętymi założeniami, geometrią, sposobem modelowania wybranych prętów oraz warunkami podparcia. Dokonano kompleksowej analizy statyczno-wyrztrzymałościowej, w wyniku której wykazano, iż konstrukcja znajduje się w stanie przedawaryjnym i niezbędne jest podjęcie konkretnych działań interwencyjnych, mających na celu poprawę warunków pracy konstrukcji oraz zapobieżenie potencjalnej katastrofie budowlanej. Opracowano koncepcję i kierunki proponowanej modernizacji, oparte na wynikach jednego z analizowanych modeli obliczeniowych, sporządzono kompletną dokumentację projektową.

### **Pre-failure condition of the inclined coal conveyor structure**

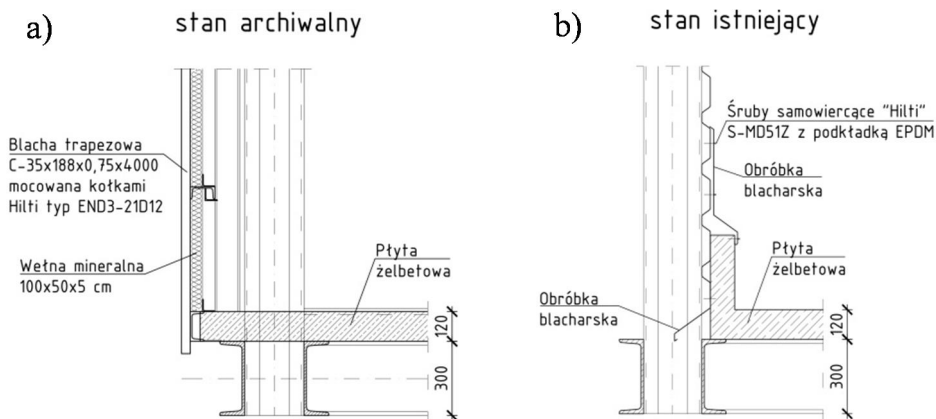
stropu okazał się najistotniejszy z punktu widzenia późniejszego zachowania się konstrukcji oraz pomierzonych odkształceń (zaobserwowanych nieprawidłowości). Obejmował on swoim zakresem m.in. skucie monolitycznej płyty stropowej na szerokości ok. 40 cm wzdłuż kratownic bocznych, po obu ich stronach oraz wykonanie cokołu żelbetowego o wysokości 40 cm, wraz z fragmentem sąsiadującej płyty stropowej. Zamierzeniem projektantów było ograniczenie kontaktu elementów bocznej kratownicy ściennej z mokrym pyłem węglowym. Szczególnie w przestrzeni między ścianą osłonową z blachy trapezowej a słupkami kratownicy zbierały się duże ilości tego pyłu, trudne do usunięcia z uwagi na ograniczony dostęp, co skutkowało przyspieszoną korozją elementów stalowych. Różnice w sposobie wykonania płyty stropowej wg pierwotnych rozwiązań projektowych oraz po przebudowie w roku 1999 pokazano na rys. 6.

Rys. 6. Różnice w sposobie wykonania i oparcia płyty stropowej wg: a) pierwotnych rozwiązań projektowych, b) stanu po modernizacji w 1999 r.

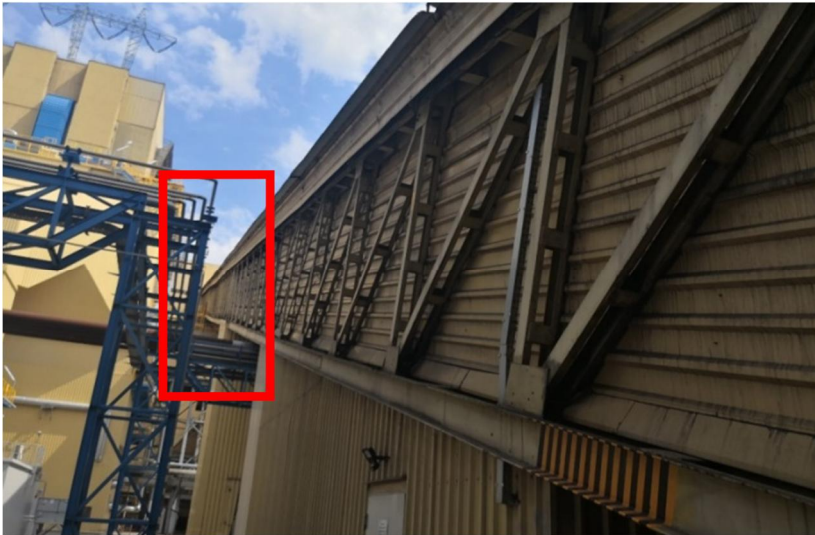
Przeprowadzone latem 2020 roku wizje lokalne oraz uzupełniające pomiary geodezyjne deformacji dwugałęziowych pasów dolnych bocznych, podłużnych kratownic ściennych potwierdziły wcześniejsze obserwacje makroskopowe in situ, rys. 7.

Rys. 7. Ugięcie dolnego pasa bocznej, podłużnej kratownicy ściennej.

Na podstawie przeprowadzonych pomiarów stwierdzono ponadto nadmierne przemieszczenia poziome wyższej podpory pośredniej. Pomierzone wartości (ok. 30 cm) są niemal dwukrotnie wyższe od dopuszczalnych ( $H/150 = 15,4$  cm). Pomierzone ugięcia przęseł mostu skośnego nie przekroczyły wartości dopuszczalnych ( $L/350 = 12,5$  cm), niemniej jednak są im bliskie (max. wartość ok. 11,5 cm), co również nie napawa optymizmem, mając na względzie, że pomiary były wykonywane w warunkach letnich, bez uwzględnienia obciążenia śniegiem dachu. Deformacje skrętne przekroju pasa dolnego, pomierzone w formie wychylenia skrajnych włókien dolnej półki zewnętrznej gałęzi pasa dolnego kratownicy ściennej, w stosunku do ich teoretycznego położenia, osiągnęły poziom ok. 40 mm.

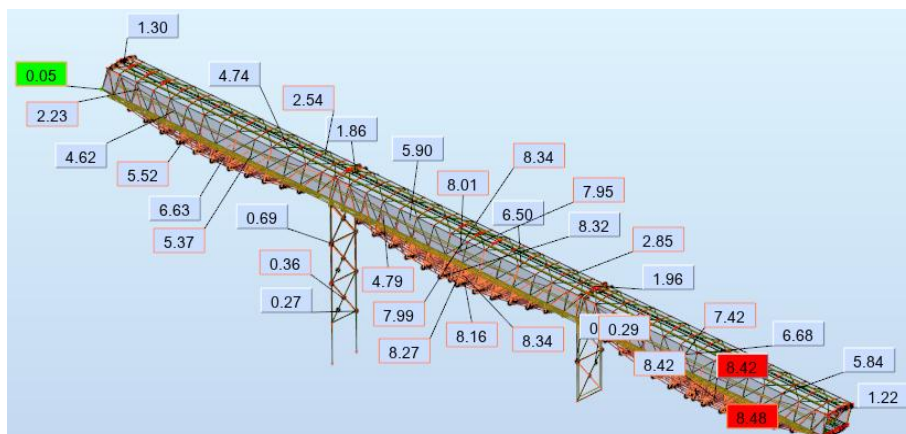
Model 1 – uwzględniający idealną geometrię konstrukcji, zgodną z pierwotną dokumentacją projektową, z pasem dolnym kratownicy ściennej zamodelowany jako pręt złożony dwugałęziowy z przewiązkami (model ten przewidywał osiowe przekazywanie obciążeń na pręt z płyty stropowej)

Rys. 8. Odształcenia konstrukcji mostu skośnego – Model 1.

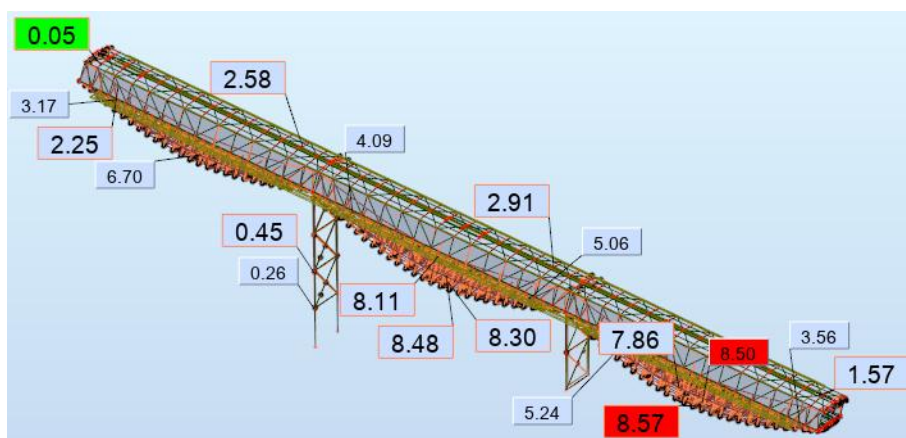
Model 2 – uwzględniający idealną geometrię konstrukcji jak w Modelu 1, z pasem dolnym kratownicy ściennej zamodelowanym w formie dwóch równoległych prętów, połączonych wahliwymi łącznikami, imitującymi przewiązki (model ten uwzględniał przekazywanie obciążeń z płyty stropowej wyłącznie na jeden z pasów kratownicy, zgodnie z rys. 6b)

Rys. 9. Odształcenia konstrukcji mostu skośnego – Model 2.

Przeprowadzone obliczenia potwierdziły, iż najbardziej wyężonymi elementami są pasy dolne bocznych kratownic ściennych. Zgodnie z przewidywaniami Model 2 zwraca najmniej korzystne wyniki sprawdzenia normowych warunków Stanów Granicznych Nośności, weryfikowanych według normy PN-EN 1993-1-1 [21]. Wynika to m.in. z faktu asymetrycznego przyłożenia obciążeń z płyty stropowej na pas dolny (por. rys. 6b). Niniejsze rozwiązanie zostało wprowadzone w wyniku modernizacji, jakiej poddano obiekt w roku 1999. Potwierdzenia tej hipotezy można doszukać się również w archiwalnych wynikach cyklicznych pomiarów geodezyjnych obiektu, które wyraźnie wykazują, że największe różnice w odkształceniach konstrukcji odnotowano między pomiarami w latach 1999–2000, co zbiegło się w czasie z okresem przebudowy układu konstrukcyjnego, w tym modyfikacją sposobu oparcia i rozwiązania krawędzi płyty dolnej mostu skośnego. Skucie skrajnego fragmentu płyty stropowej wprowadziło istotne zmiany w sposobie pracy konstrukcji oraz poziomie wyężenia pasów dolnych kratownic ściennych. Płyta żelbetowa łącząca, według rozwiązań pierwotnych, górne półki ceowników pasa dolnego kratownicy (z uwagi na przyspawanie prętów zbrojeniowych siatki dolnej do tychże półek belek podłużnych), umożliwiała pełną współpracę obu kształtowników tworzących przekrój złożony dwugałęziowy oraz dodatkowo zabezpieczała pręty przed zwichrzeniem. Rozwiązanie w zakresie zakończenia krawędzi płyty stropowej wprowadzone w wyniku modernizacji obiektu w roku 1999 spowodowało zmianę sposobu obciążenia i pracy pasa dolnego, zwiększając jego podatność na zwichrzenie i na skręcanie.

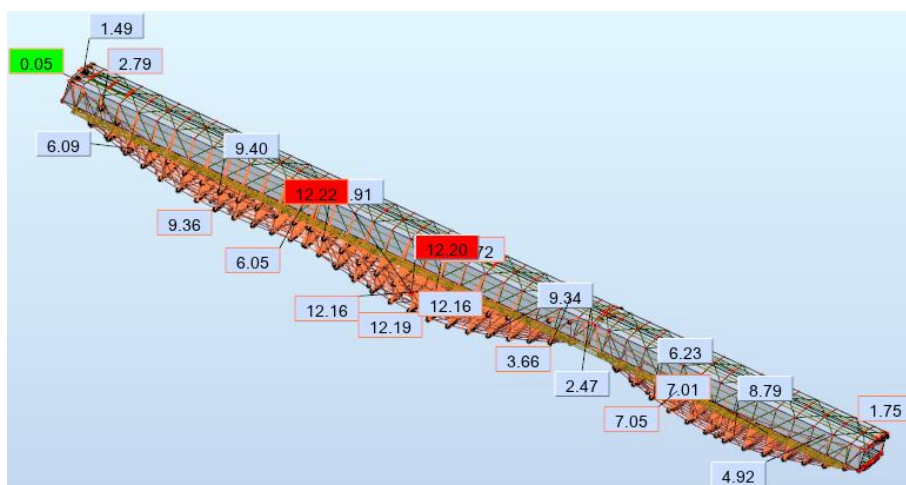
Model 3 – uwzględniający błędy montażowe konstrukcji w formie wymuszeń na podporach oraz zakładający pracę pasa dolnego kratownicy jak pręta złożonego, dwugałęziowego (podobnie, jak w Modelu 1). W miejscach słupów – podpór pośrednich zamodelowano podpory sprężyste z podatnościami na przesuw w każdym z kierunków.

Rys. 10. Odształcenia konstrukcji mostu skośnego – Model 3.

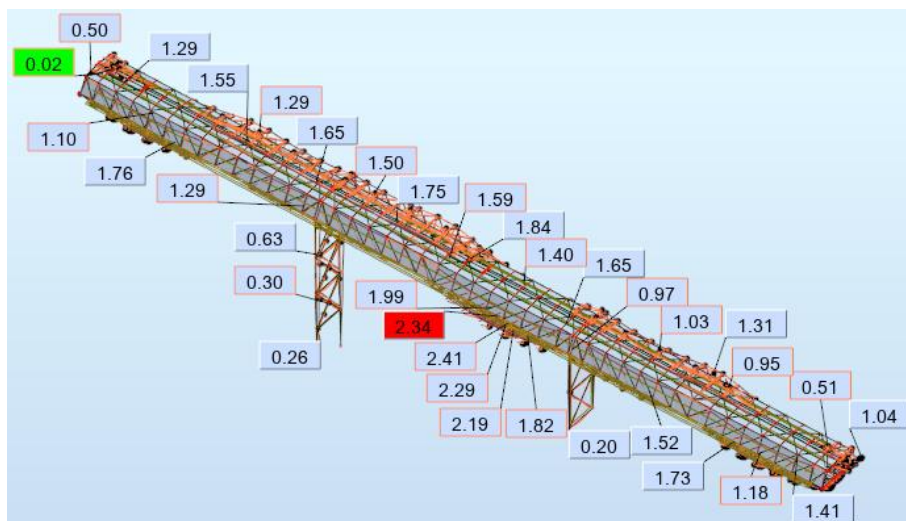
Model 4 – na życzenie zleciendawcy założono stan hipotetyczny, uwzględniający wdrożenie czynności zapobiegających ewentualnej awarii – przyjęto asymetryczne obciążenia zmienne, pochodzące tylko od jednego pracującego przenośnika oraz podparcie mostu dodatkowymi podporami przegubowymi o charakterze tymczasowym lub docelowym, w pobliżu środków rozpiętości każdego z przęseł.

Rys. 11. Odształcenia konstrukcji mostu skośnego – Model 4.

Zadowolające wyniki analiz statyczno-wytrzymałościowych uzyskane dla hipotetycznego Modelu 4 konstrukcji, przewidującego podparcie konstrukcji mostu dodatkowymi podporami pośrednimi zlokalizowanymi w pobliżu środków rozpiętości przęseł mostu, stworzyły podwaliny pod dalsze prace projektowe i stały się fundamentem dla przyjętej koncepcji naprawy konstrukcji. W porównaniu do wyników uzyskanych na podstawie analizy Modeli 1–3,

w przypadku Modelu 4 zaobserwowano znaczący spadek poziomu wyężenia prętów konstrukcji, w rozumieniu warunków Stanów Granicznych Nośności. Lepsze wyniki uzyskano także w przypadku analizy odkształceń konstrukcji. Znacznie zmniejszyły się ugięcia wszystkich przęseł, stwierdzono spełnienie warunków Stanów Granicznych Użytkowości. Podobnie analiza zwichrzenia, jak i weryfikacja formuł interakcyjnych dwugałęziowych pasów dolnych kratownic ściennych przyniosły pozytywne rezultaty.
