Wzmocnienie uszkodzonej stalowej konstrukcji nośnej elektrowni w celu przejęcia dodatkowych obciążeń

Reinforcement of damaged power plant steel structure for additional loads

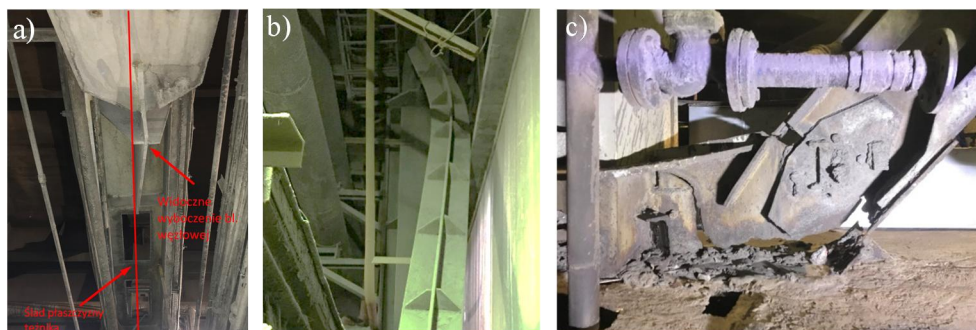
Genezą przeprowadzenia zaawansowanej oceny technicznej stanu konstrukcji – poza opisaną w punkcie 1 modernizacją – były liczne uszkodzenia konstrukcji. Szczególnie wyraźnie ujawniły się one w krzyżulcach pionowych układów stężających (rys. 3). Analizując zinventaryzowane w obiekcie uszkodzenia można wyodrębnić uszkodzenia polegające na: 1) lokalnych utratach stateczności ścianek prętów; 2) globalnych utratach stateczności prętów; 3) uszkodzeniach miejscowych polegających np. na zerwaniu prętów rozciąganych. Przykładowe uszkodzenia przedstawiono na rys. 3.

Rys. 3. Uszkodzenia stężeń konstrukcji: a) wybrzdzona blacha węzłowa; b) wybrzdzone stężenie; c) zerwane połączenie stężenia.

- zerwane połączenia stężeń należy naprawić;
- stężenia, które uległy wyboczeniu należy wzmocnić lub wymienić na nowe;
- stężenia, które mogą ulec wyboczeniu, a ich lokalizacja powoduje, że nie ma zastępczego układu mogącego przenieść obciążenia poziome – należy wzmocnić. Jeżeli w jednej osi na tym samym poziomie znajduje się kilka stężeń to o kwalifikacji do wzmocnienia decyduje nośność graniczna układu stężeń. Dozwolono, aby niektóre pręty uległy wyboczeniu, jeżeli globalna stateczność konstrukcji została zachowana;
- w stężeniach płaszczyzn poziomych należy wzmocnić połączenia i niektóre pręty tak, aby globalna stateczność konstrukcji została zachowana;
- słupy przeciążone należy wzmocnić przez rozbudowę przekroju.

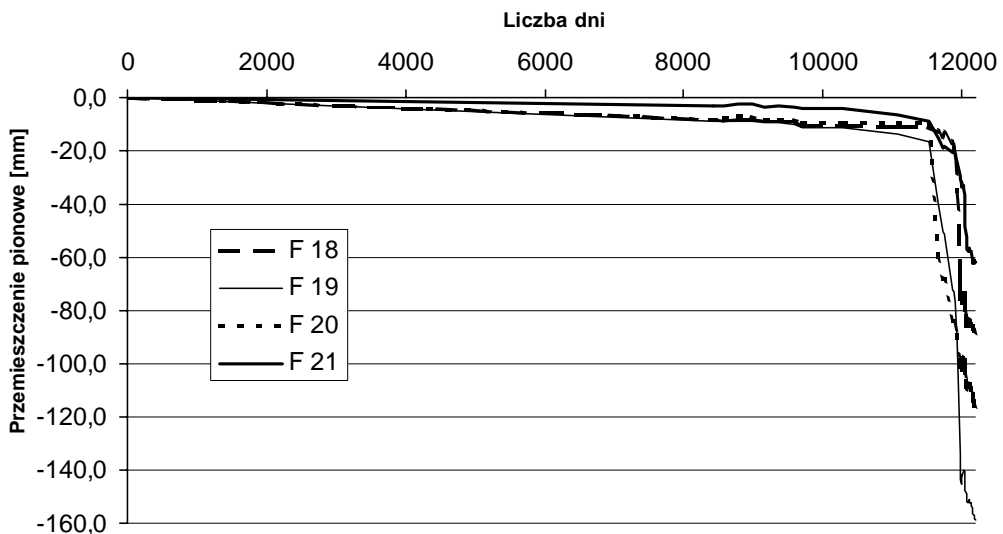
Zmiennosc osiadania podłoża podawana jest w funkcji czasu mierzonego liczbą dni odniesioną do stanu wyjściowego, który opisano jako dzień zero. Na rys. 4 pokazano przebieg procesu osiadań słupów w przykładowo wybranym rzędzie F bloku 6 w okresie ponad 33 lat eksploatacji obiektu. Widać wyraźnie, że po ok. 32,5 latach eksploatacji doszło do nieoczekiwanego gwałtownego wzrostu przemieszczeń podpór. W okresie dwóch miesięcy od dnia 11907 do dnia 11976 osiadania w niektórych miejscach (np. słup F19) osiągnęły wartość 7 cm [11, 12]. W skali zmian zachodzących w podłożu proces ten można określić jako nagły. Stało się to przyczyną licznych uszkodzeń stalowej konstrukcji nośnej i elementów wyposażenia budowlanego. Podjęte prace ratunkowe polegały m.in. na petryfikacji podłoża oraz czasowym wyłączeniu bloku. Efekt tych działań przedstawiono na rys. 5, gdzie dla tych samych słupów rzędu F pokazano najbardziej intensywną fazę przebiegu osiadań oraz wskazano dwa okresy, w których blok był wyłączony z pracy. Oprócz uszkodzeń substancji budowlanej znacznym deformacjom uległo oprzyrządowanie kotła, w tym szczególnie rurociągi technologiczne. Decyzja o wyłączeniu kotła konieczna była ze względów bezpieczeństwa oraz potrzeby dokonania napraw zdeformowanego oprzyrządowania. Miała ona także tę zaletę, że wyłączone zostały młyny węglowe. Młyny węglowe są głównym źródłem drgań generowanych w podłożu w obszarze kotłowni. W obecności tych drgań należy doszukiwać się słabej skuteczności procesu petryfikacji, który wdrożono z chwilą wystąpienia widocznych objawów osiadania podłoża. Dopiero drugie wyłączenie kotła doprowadziło do wyraźnego spowolnienia procesu osiadań podłoża. Dane zgromadzone do chwili obecnej wskazują, że nierównomierne osiadanie dalej postępuje, tyle że z wyraźnie mniejszą intensywnością.

Rys. 4. Przemieszczenia pionowe słupów rzędu F w bloku 6 od dnia 0 do dnia 12193.

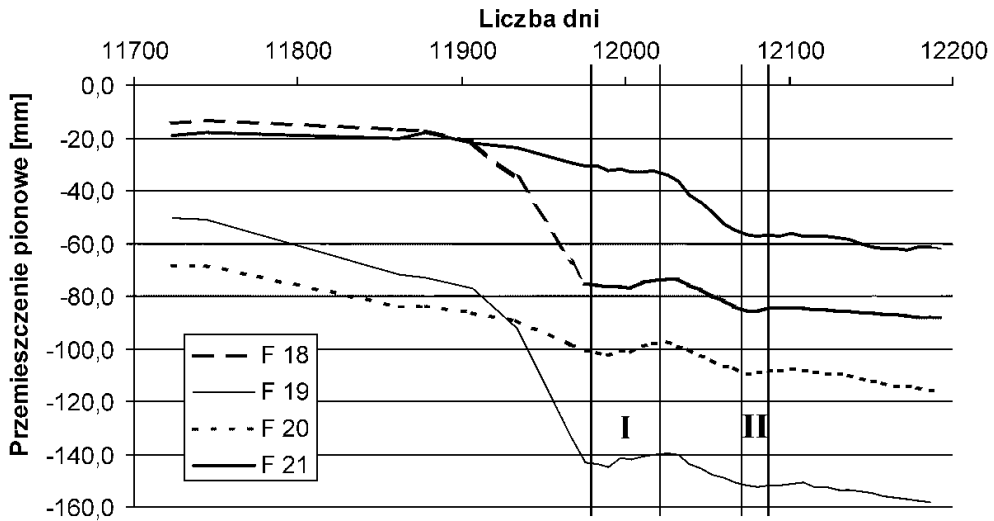
Rys. 5. Przemieszczenia pionowe słupów rzędu F w bloku 6 od dnia 11739 do dnia 12193 z widocznym wpływem przerw w pracy bloku w okresie I (dni 11982–12019) oraz okresie II (dni 12072–12086).

Pracom związanym ze wzmacnianiem podłoża towarzyszyły jednocześnie intensywne analizy stanu konstrukcji nośnej oraz projekty wzmocnień najbardziej wyężonych słupów, przy czym przyjęto strategię przystąpienia do naprawy konstrukcji stalowej i przywrócenia jej wymaganej nośności dopiero po zatrzymaniu osiadań, co okazało się ostatecznie trudnym w realizacji. Stosunkowo najmniejsze skutki przeciążeń spowodowanych nierównomiernym osiadań podłoża wystąpiły w ryglach szkieletu stalowego, gdyż połączenia rygli ze słupami nie miały charakteru sztywnego. Najwyższy stopień przeciążenia wykazały natomiast w analizie liniowo-sprężystej pręty stężeń. W stosunku do tej grupy elementów przyjęto strategię dopuszczenia częściowego wyłączenia się ich z pracy na skutek uplastycznienia lub wybożenia. Miejsca, w których doszło do zerwania materiału wzmocniono w aktualnie występującym stanie deformacji.

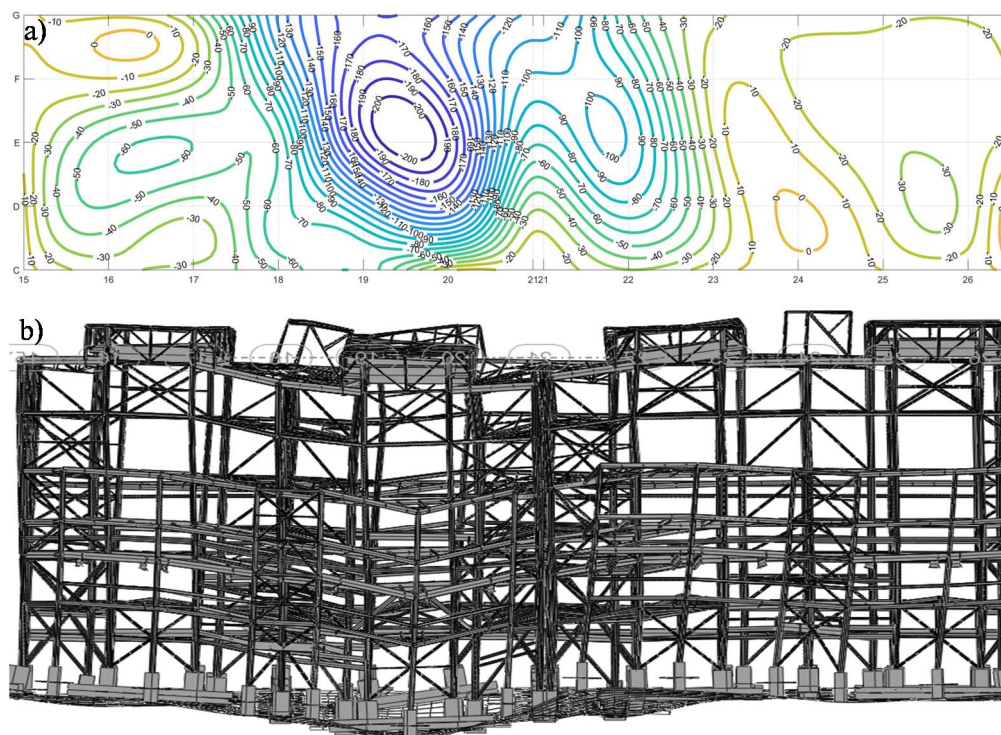
Podstawą decyzji podejmowanych w sprawie oceny stanu przeciążenia konstrukcji oraz niezbędnych wzmocnień były nieliniowe analizy odniesione do aktualnego stanu deformacji podłoża. W celu uzyskania klarownych informacji o stanie deformacji podłoża posługiwano się tworzonymi na podstawie pomiarów geodezyjnych (i korygowanymi na podstawie pogłębionej analizy dostrzeżonych niespójności) planami warstwicowymi, profilami przemieszczeń pionowych słupów w wybranych rzędach oraz wyznaczonymi numerycznie gradientami analizowanych linii ugięć. Uzyskano dziesiątki planów warstwicowych w funkcji czasu, co pozwoliło na wykonanie animacji procesu osiadania podłoża. Obserwowany obraz zmian zachowywał ciągłość ich charakteru. Nie dochodziło do jakościowych zmian w układzie pionowych przemieszczeń, a lokalizacja obszaru wykazującego największe osiadania pozostawała praktycznie niezmienna. Pojedyncze nieregularności eliminowano na drodze szczegółowych analiz danych, które do tych nieregularności doprowadziły. Uzyskany końcowy obraz przebiegu pionowych przemieszczeń podłoża w funkcji czasu bazujący na ogromnej liczbie danych oryginalnych, nie korygowanych do potrzeb zachowania ciągłości procesu osiadań, dał wiarygodne podstawy do oceny stanu konstrukcji. Na rys. 6a pokazano przykładowy plan warstwicowy dla dnia 16652 (ponad 45 lat okresu eksploatacji elektrowni), natomiast na rys. 6b przedstawiono wizualizację deformacji konstrukcji na skutek osiadań.

Rys. 6. Osiedlenia – a) mapa osiadań podłoża gruntowego; b) deformacja konstrukcji kotłowni na skutek osiadań.

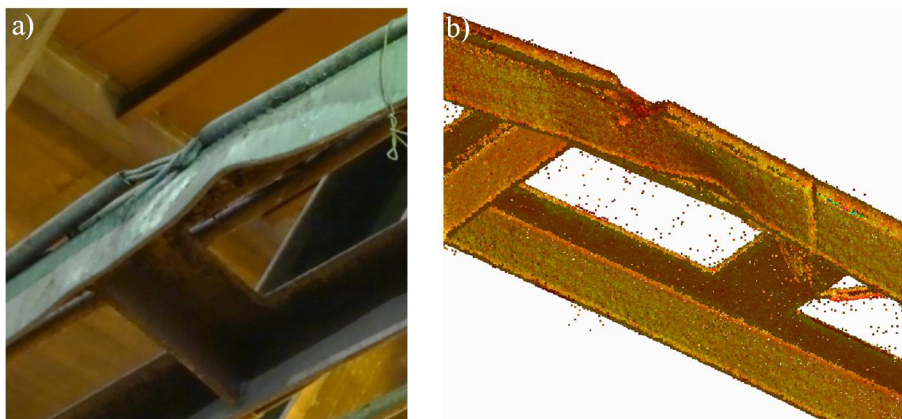
Rys. 7. Porównanie zdjęcia uszkodzonego pręta z jego odwzorowaniem w chmurze punktów: a) fotografia lokalnego wybożenia; b) obraz ze skaningu laserowego.

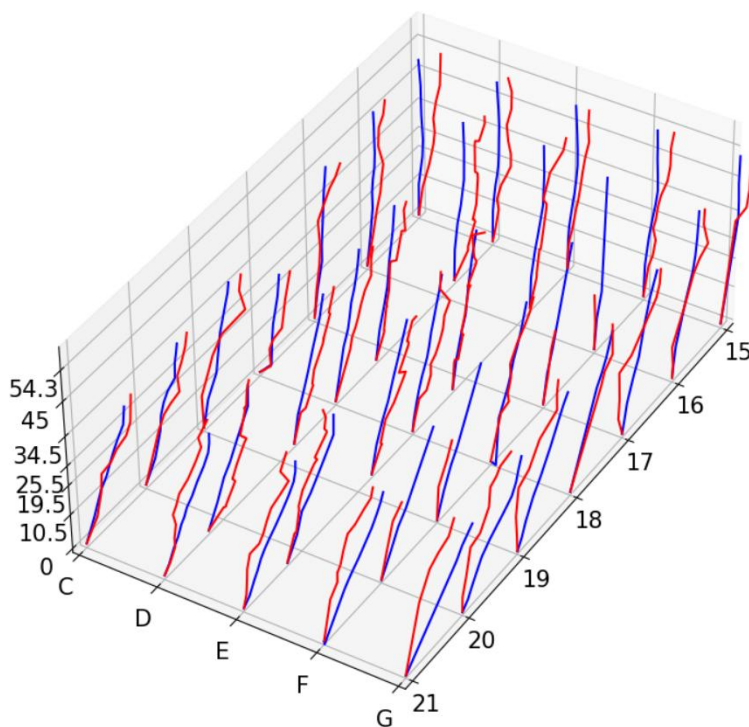
Poza uzyskaniem szczegółowych danych geometrycznych skaningu laserowego posłużył do ustalenia globalnego stanu deformacji konstrukcji. Na podstawie analizy danych z chmury punktów określono kształt osi słupów obrazujący stan przemieszczeń konstrukcji od obciążeń i osiadań działających w okresie eksploatacji elektrowni. Uzyskane dane ze skaningu laserowego potwierdziły realność wymagań normowych w zakresie imperfekcji przechyłowych.

Rys. 8. Porównanie globalnego stanu deformacji słupów w obszarze bloków 5–6 uzyskanego metodą skaningu laserowego oraz z obliczeń numerycznych (kolor niebieski – obliczenia numeryczne GMNA, kolor czerwony – wyniki skaningu laserowego).
